Propuesta de Intervención y Conservación del Cuartel de Bomberos José Gabriel Duque,
Inmueble 7-55, ubicado en el Casco Antiguo, como
Museo del Benemérito Cuerpo de Bomberos de la República de Panamá

Presentado por:
Mirma Ester Chen Miranda

TESIS
Para obtener el Título de
Magister en Conservación y Gestión del Patrimonio Cultural para el Desarrollo
con énfasis en Conservación

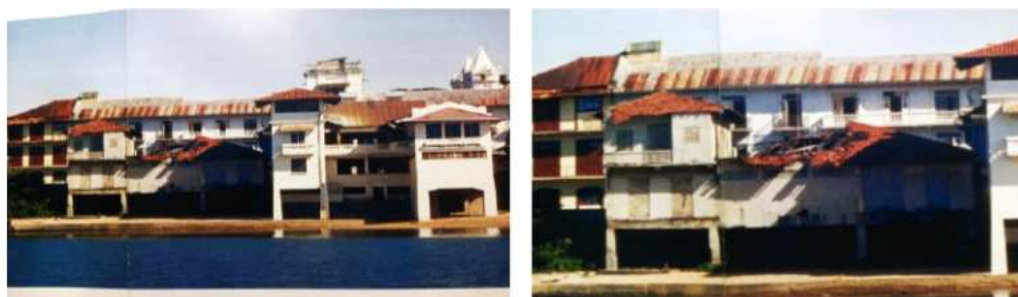
Figura 18

Una mirada al inmueble se aprecia en la Figura 18, fotografía del 16 de enero de 2001. Se muestra desde el ángulo de la bahía hacia la costa del Casco Antiguo. La estructura, aunque en peligrosa condición, deja a la vista cómo era su techumbre antes de su desplome por exceso de carga y madera deteriorada (Tejeira, 2001).

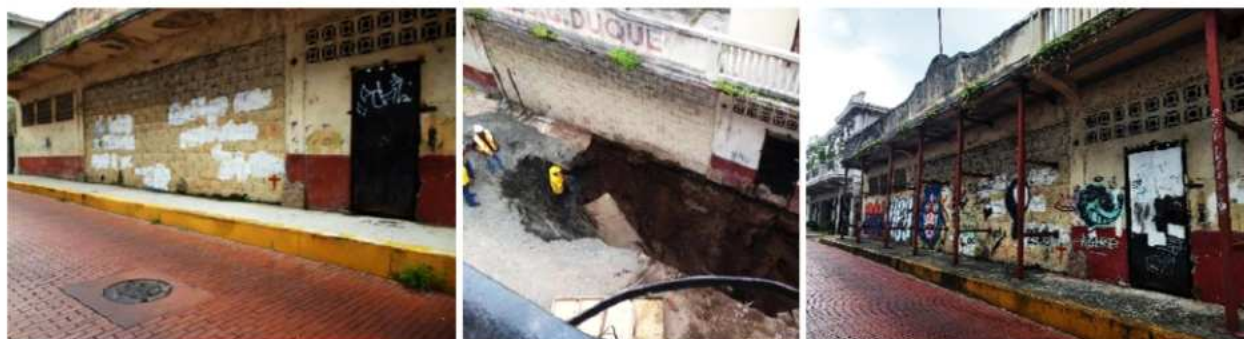
Figura 19

El BCBRP brinda mantenimiento de limpieza al edificio y conserva apuntalado la fachada para resguardo de algún daño tanto al peatón que transita el área como a la misma fachada como se observa en la Figura 19, por encontrarse endeble a causa de los trabajos de mejoramiento realizados por una empresa privada en conjunto con una pública en el área, entre 2013 y 2014.

Apuntalado de la fachada y refuerzo del balcón nivel 100

Nota: en medio, hundimiento de acera – foto tomada 14-agosto-2013, red social Facebook. A la izquierda y derecha, tomadas por Mirna Chen, 2017.

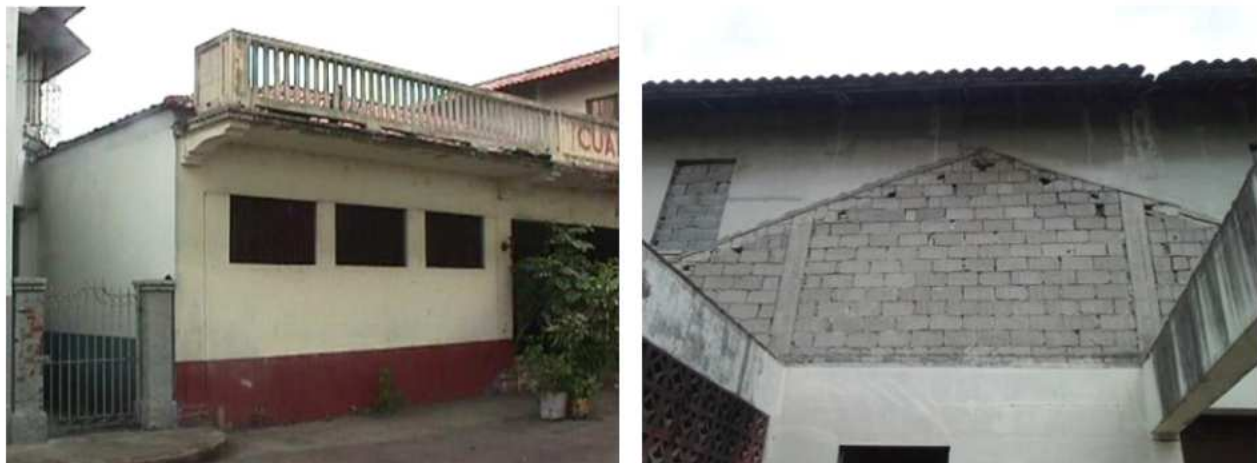
Techo de tres aguas y huella en la pared nivel 100

Con referencia al techo (Figura 74), se propone su reconstrucción con un entramado de madera y teja tipo imperial, como se evidencia en la Figura 22 (Anexo 10), con una pendiente de aproximadamente 30° - 35°.

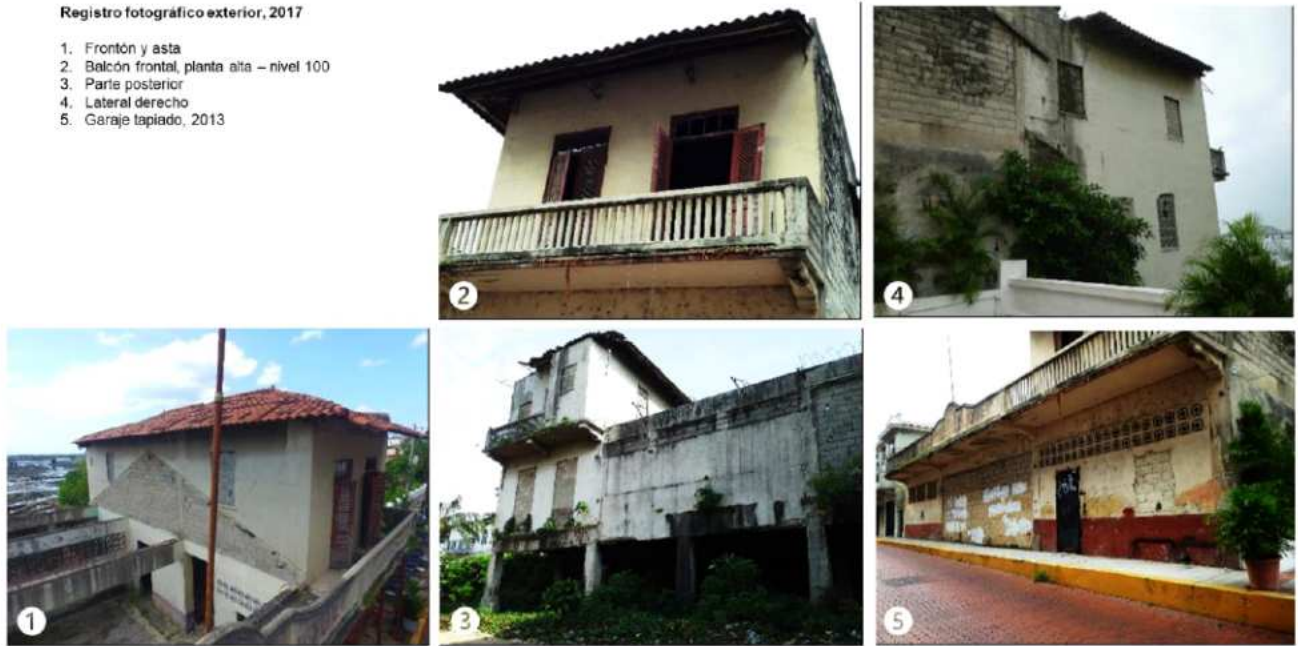
Figura 37

1. Frontón y asta
2. Balcón frontal, planta alta – nivel 100
3. Parte posterior
4. Lateral derecho
5. Garaje tapiado, 2013

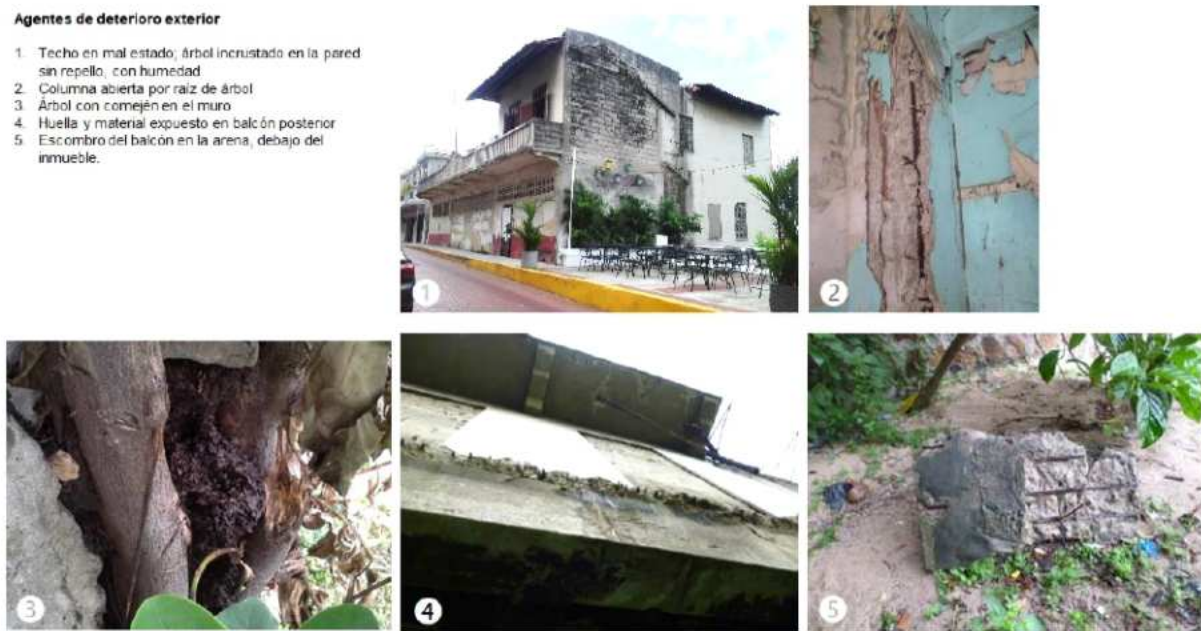
1. Techo en mal estado, árbol incrustado en la pared sin repello, con humedad
2. Columna abierta por raíz de árbol
3. Árbol con comejen en el muro
4. Huella y material expuesto en balcón posterior
5. Escombros del balcón en la arena, debajo del inmueble.

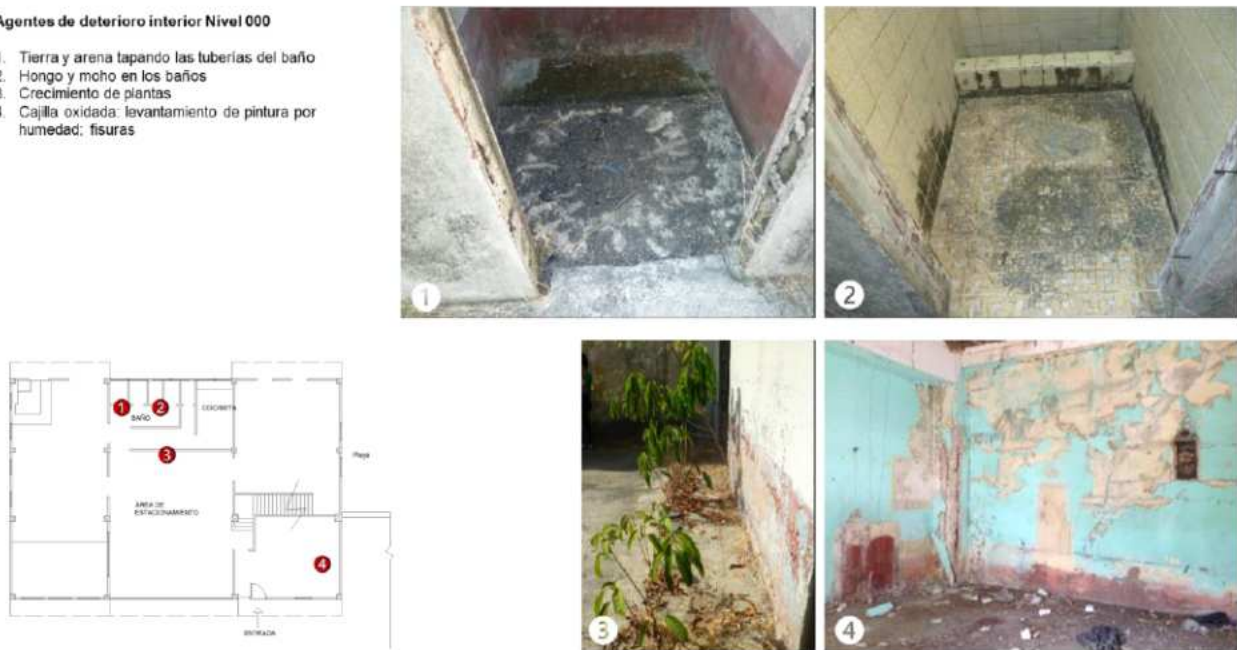
1. Tierra y arena tapando las tuberías del baño
2. Hongo y moho en los baños
3. Crecimiento de plantas
4. Cajilla oxidada: levantamiento de pintura por humedad; fisuras

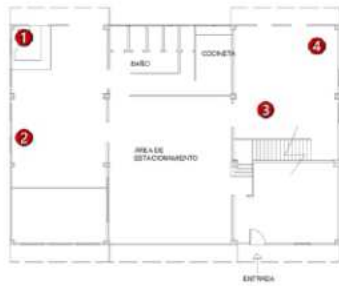
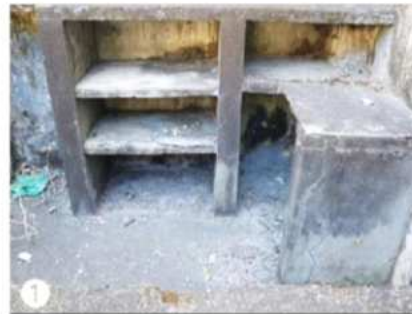
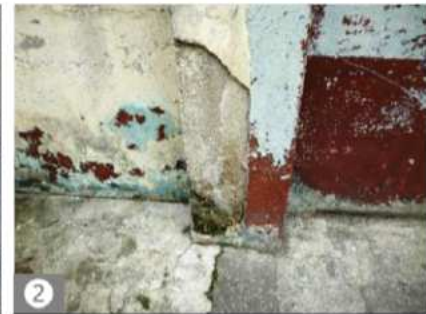
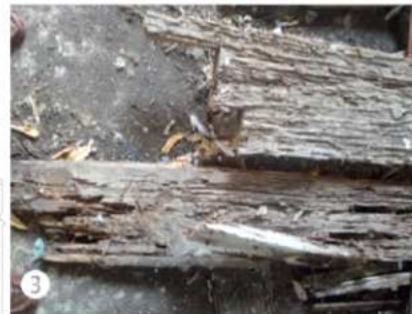
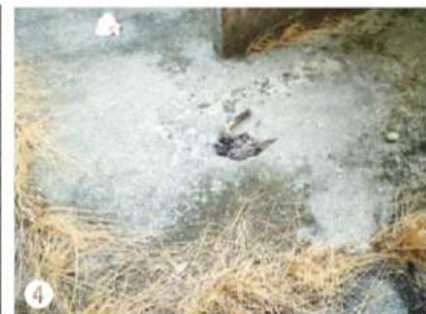
1. Mobiliario del bar
2. Desprendimiento de revoco en varias áreas
3. Alto deterioro de la madera
4. Animales muertos, piso con heces de palomas y olores fétidos

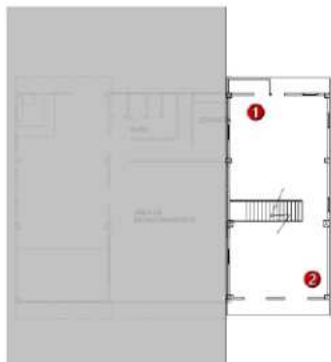
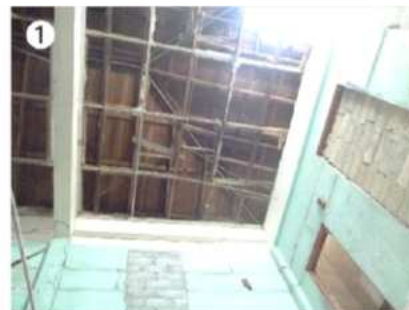
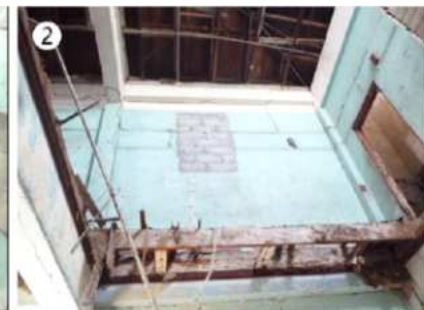
1. Estructura de techo, vano de la puerta y ventana tapiado
2. Estructura de entrepiso, desplome de madera

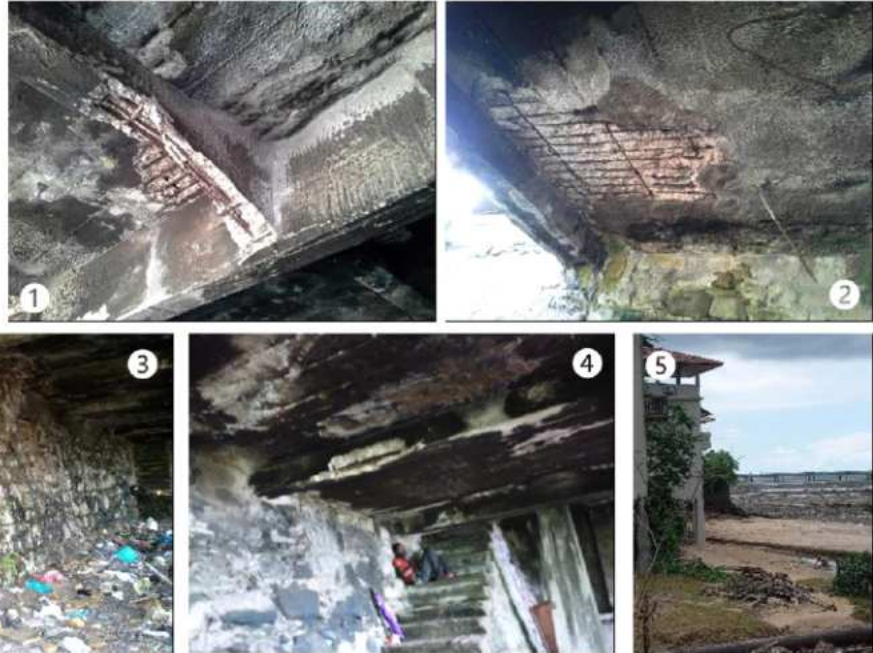
1. Acero expuesto en viga
2. Acero expuesto en losa
3. Basura acumulada cercana al muro
4. Indigentes habitando; hollín producto de las fogatas
5. Área de la playa utilizada para bañarse los indigentes

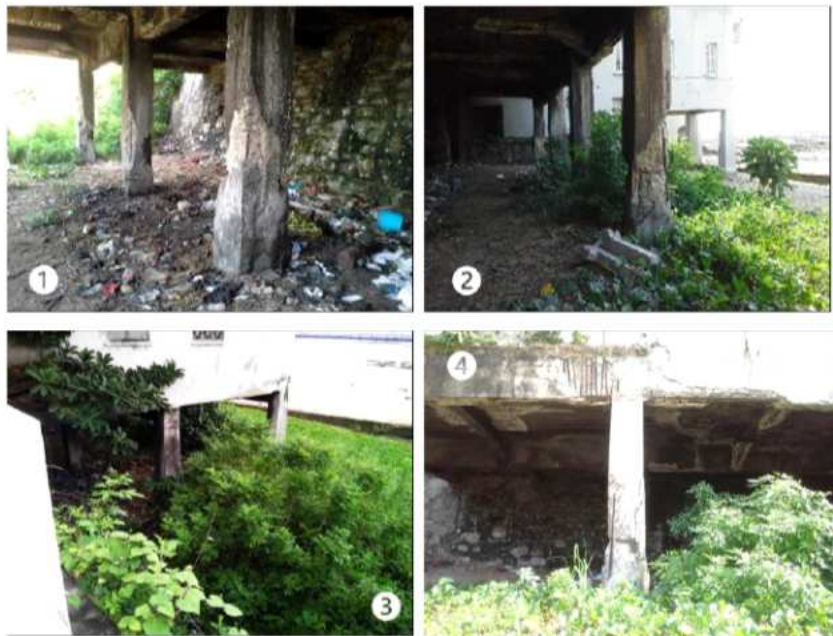
1. Pilotes centrales; acero expuesto en estado de oxidación; revoco
2. Pilotes hacia la playa en las mismas condiciones de las centrales.
3. Vista del área desde el nivel 000
4. Pilote y vigas

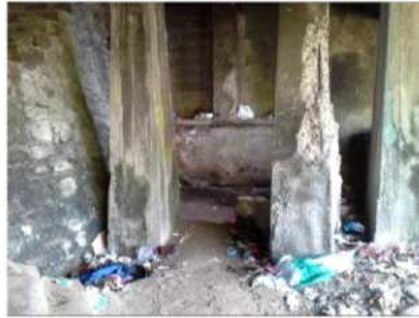
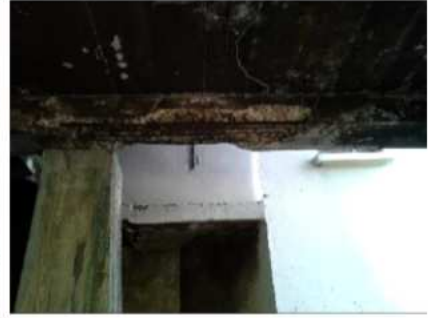
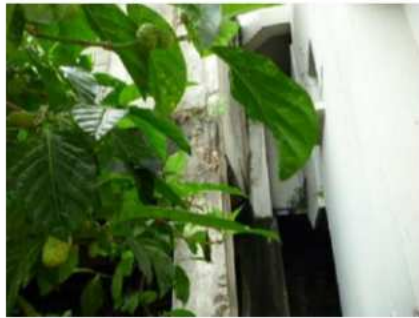
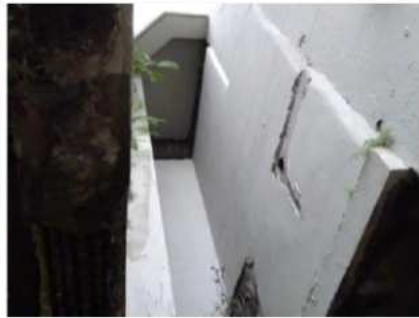
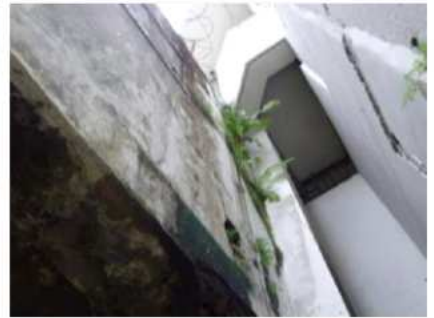
1. Columnas nuevas adicionadas por la familia Duque, sin fecha.

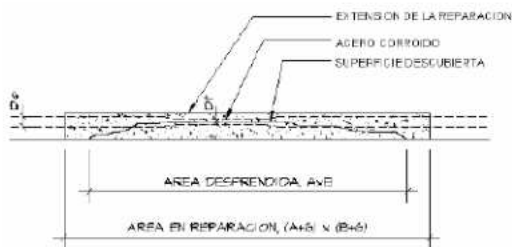
De la inspección se concluye que la instalación actual no es habitable y requerirá de una gran intervención en todas las disciplinas (arquitectura, estructura, electricidad y plomería) para que se pueda habitar en forma segura. En la parte de la losa estructural inspeccionada, deberá reparar toda la estructura, e.i. columnas, vigas y losas. La reparación de dicha estructura deberá consistir en la remoción de todo el acero corroído y limpiarlo de todo óxido; reemplazar o añadir refuerzo para restaurarlo a su condición original. Existe

varios métodos hoy día en donde la estructura que ha sufrido deterioro por efecto de la corrosión pueda añadir esfuerzo en tensión a través de la instalación de membrana que cubre la estructura afectada, producto como MAPEI y otros productos similares. Igualmente, adjunto un detalle típico que se podría aplicar para la reparación de dicha estructura.

**NOTAS DE REPARACION**
