UNIVERSIDAD DE PANAMÁ
VICERRECTORÍA DE INVESTIGACIÓN Y POSTGRADO
FACULTAD DE ARQUITECTURA Y DISEÑO

MAESTRÍA EN CONSERVACIÓN DEL PATRIMONIO CULTURAL PARA EL
DESARROLLO CON ÉNFASIS EN CONSERVACIÓN, COHORTE 6

PROPUESTA DE CRITERIOS PARA LA INTERVENCIÓN DEL PALACIO DE JUSTICIA
Y EL TEATRO ANITA VILLALAZ, BASADOS EN LA MEMORIA HISTÓRICA Y EL
ESTADO DE CONSERVACIÓN

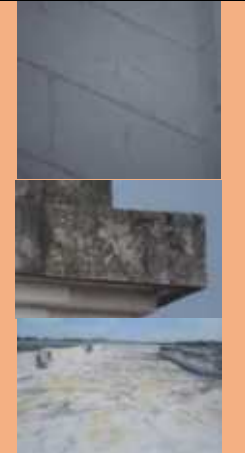
Sistema de fisuras finas, generalmente ramificadas y entrecruzadas, que afectan capas superficiales de recubrimientos, películas de pintura, barnices o estucos, formando una retícula característica. (ICOMOS-ISCS, 2011)	Aunque puede ser una reacción de los metodos constructivos de secado rapido, esta patologías tambien puede ser una respuesta al intemperismo producto de la falta de protección o deterioro de los acabados.	Se deberá verificar en los casos de desprendimientos realizar reparaciones de consolidación y en las armaduras de acero. En el caso de la estructura del techo el reemplazo completo el topin o acabado de protección es importante ya que se observan elementos sueltos que pueden provocar la filtracion a los pisos inferiores

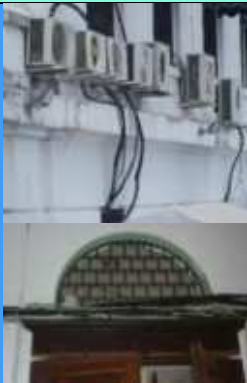
<p>Se observan intervenciones e instalaciones electromecánicas incompatibles tanto en estética como funcionales, provocando pérdida de valores patrimoniales</p>	<p>La falta de planificación en la instalación de los equipamientos y la falta de mantenimiento de estos han traído como consecuencia la pérdida de los valores y el deterioro del edificio.</p>	<p>Se deberá realizar un rediseño de la electromecánica con el fin de eliminar los elementos discordantes y optimizar las necesidades de los espacios como oficinas.</p>

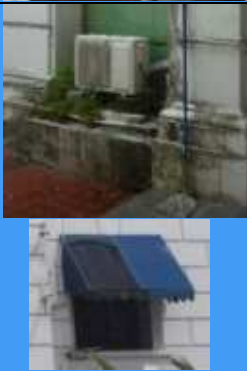
<p>Capa delgada, blanda y homogénea, adherida a la superficie y de evidente naturaleza biológica, de color variable, por lo general verde. Formada por microorganismos a los que pueden adherirse polvo, tierra, etc.</p>	<p>La colonización biológica es producto de puntos de humedad, provocado por equipamiento mal instalado o defectuoso,</p>	<p>Una vez reparado o eliminados los equipamientos defectuosos o discordantes se deberán proceder a la eliminación de la vegetación y limpieza de los sustratos, en el caso de las toldas, pueden ser reemplazadas ya que no son elementos originales del inmueble.</p>

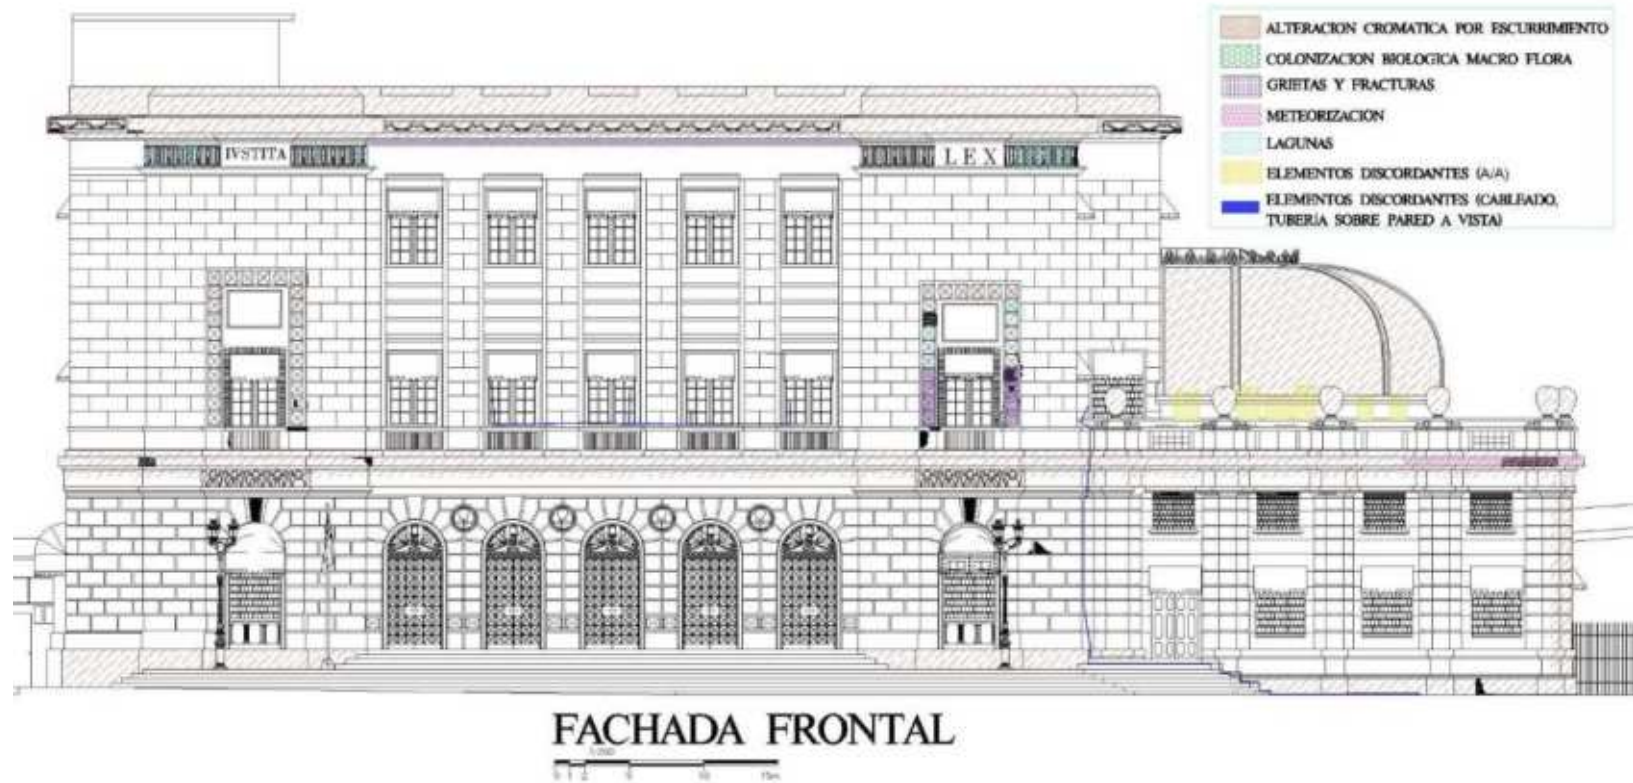
Figura 74, Ubicación de patologías generales sobre la fachada, Fuente: autor 2026, Base: (Sosa Arquitectos Urbanistas Consultores, 2007).

Ficha patológica / Exteriores por Fachadas			
Nivel / Mat.	Estado de conservación / Fase del proceso del material	Agentes patológicos / sintomatología	Observaciones y recomendaciones
Facha lateral derecha Material: Estructura de concreto y perfilería de madera, rejas metálicas	Conservación: Deterioro Moderado Fase del proceso causante: Entre los procesos causantes se identifican: <ul style="list-style-type: none"> • Probables deficiencia en el diseño del producto. • Agentes externos • Degradación Natural • Falta de mantenimiento 	Agente patológico: Se puede observar la presencia de agua como mayor agente, aunado a agentes biológicos condiciones atmosféricas. Sintomatología: Lesiones que provocan alteraciones cromáticas en las fachadas como: depósitos, eflorescencias, también colonizaciones biológicas como líquenes y moho y plantas. Daños como fracturas, grietas, fisuras, lagunas por desprendimientos, en el concreto y acabado pictórico. Deterioro cromático y pudrición en puertas y ventanas. Presencia de elementos de electromecánica discordante	Observaciones: En su mayoría las afectaciones son por la absorción de agua y la falta de protección que actualmente tiene el inmueble contra los elementos atmosféricos. Recomendaciones: Luego del retiro de elementos discordantes que provocan humedad y pérdida de los valores, se deberán realizar reparaciones integraciones y consolidaciones y proporcionar la protección adecuada contra el agua.

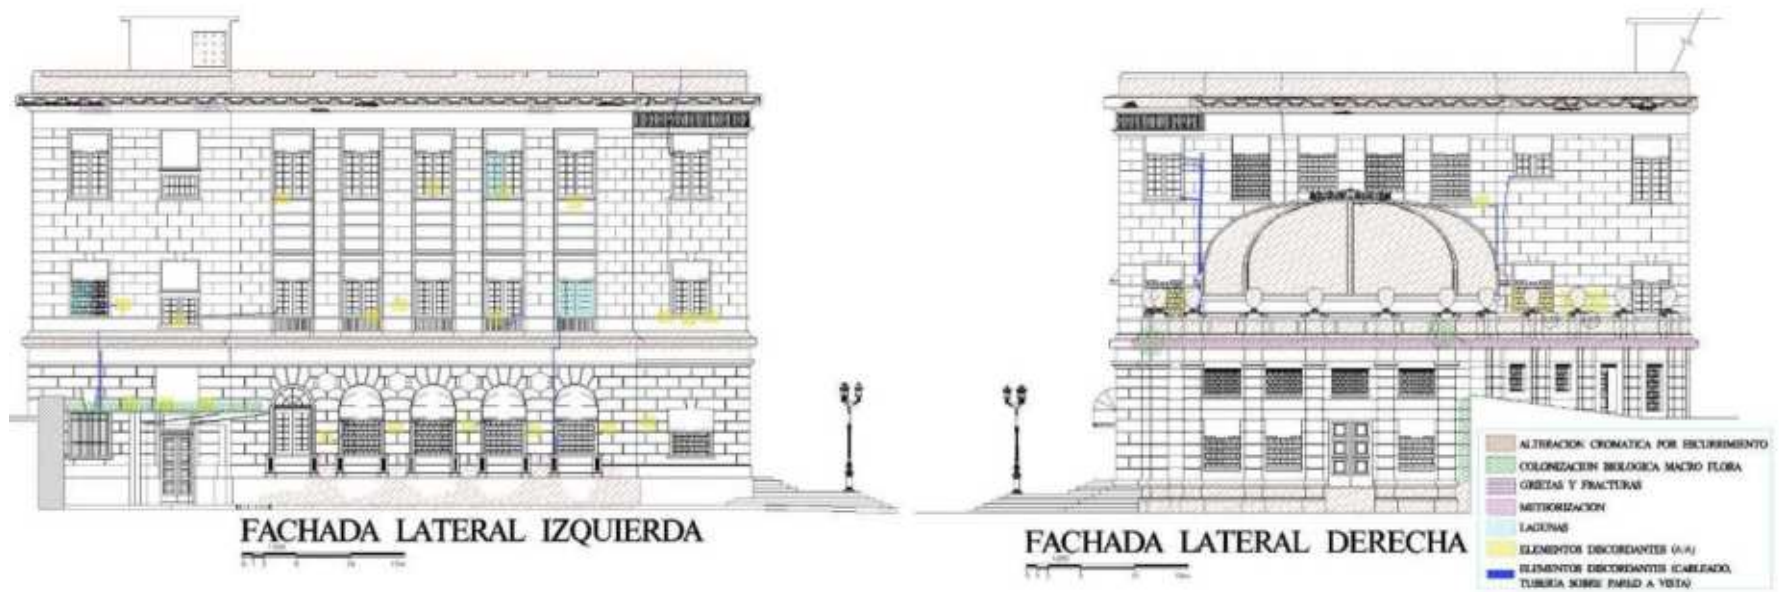
Figura 75, Ubicación de patologías generales sobre la fachada, Fuente: autor 2026, Base: (Sosa Arquitectos Urbanistas Consultores, 2007).

Ficha patológica / Exteriores por Fachadas			
Nivel / Mat.	Estado de conservación / Fase del proceso del material	Agentes patológicos / sintomatología	Observaciones y recomendaciones
Facha lateral derecha Material: Estructura de concreto y perfilería de madera, rejas metálicas	Conservación: Deterioro Moderado Fase del proceso causante: Entre los procesos causantes se identifican: <ul style="list-style-type: none"> • Probables deficiencias en el diseño del producto. • Agentes externos • Degradación Natural • Falta de mantenimiento 	Agente patológico: Se puede observar que la presencia de agua como mayor agente, aunado a agentes biológicos condiciones atmosféricas. Sintomatología: Se observan lesiones que provocan alteraciones cromáticas en las fachadas como: depósitos, eflorescencias, también colonizaciones biológicas como líquenes y moho y plantas. También se observan daños como fracturas, grietas, fisuras, lagunas por desprendimientos, en el concreto y acabado pictórico. Además, deterioro cromático y pudrición en puertas y ventanas.	Observaciones: En su mayoría las afectaciones son por la absorción de agua y la falta de protección que actualmente tiene el inmueble contra los elementos atmosféricos. Recomendaciones: Luego del retiro de elementos discordantes que provocan humedad y pérdida de los valores, se deberán realizar reparaciones integraciones y consolidaciones y proporcionar la protección adecuada contra el agua.

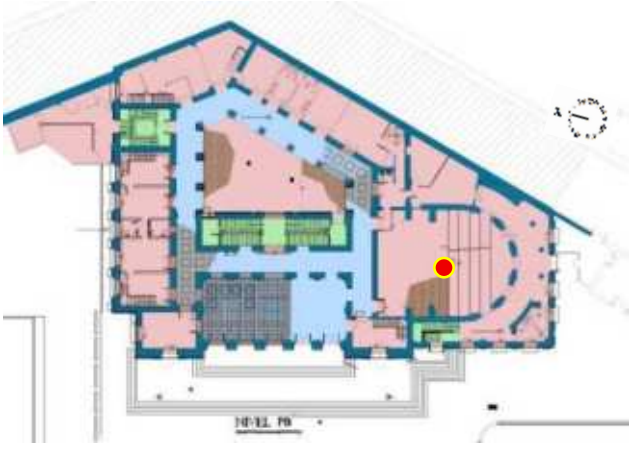
Ficha patológica / Interiores por Niveles				
Nivel : Planta Baja,	v	Estado de conservación / Fase del proceso del material	Agentes patológicos / sintomatología	Observaciones y recomendaciones
Pisos: Listones de madera machimbrada	2	Estado: Alteración Leve Fase: Degradación Natural, Falta de mantenimiento.	Agente patológico: antropogénicos Sintomatología: desgaste y erosión por el uso del material.	Observaciones: Las afectaciones son debido a falta de mantenimiento Recomendaciones: Se deberán remplazar los elementos mejorando su eficiencia
Cielo raso: Repello de cementicio	2	Estado: Alteración Leve Fase: Degradación Natural, Falta de mantenimiento	Agente patológico: Se observa presencia de agua y agentes antropogénicos malas instalaciones. Sintomatología: manchas de humedad, fisuras, además de manchas por suciedad	Observaciones: Las afectaciones debido a falta de mantenimiento Recomendaciones: contener presencias de humedad que procedan del exterior.

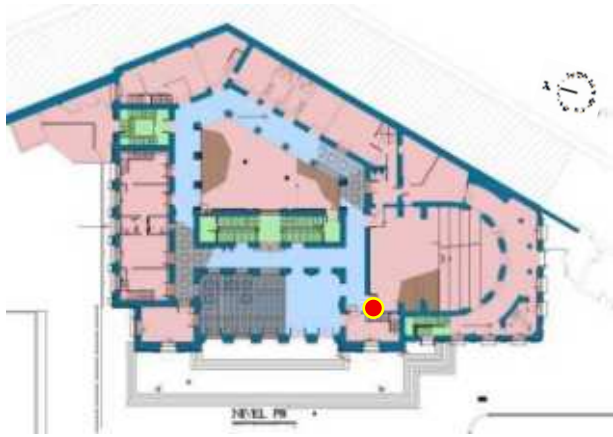
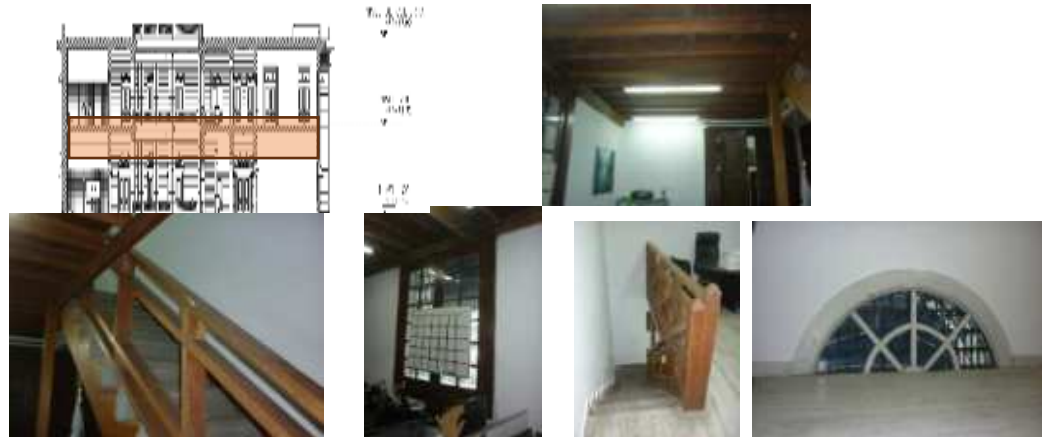
Ficha patológica / Interiores por Niveles				
Nivel : Planta Baja, Oficina	v	Estado de conservación / Fase del proceso del material	Agentes patológicos / sintomatología	Observaciones y recomendaciones
Pisos: De Pasta	2	Estado: Alteración Leve Fase: Degradación Natural, Falta de mantenimiento.	Agente patológico: agentes antropogénicos provocan desgaste en el material afectando su estética. Sintomatología: astillados, roturas, fisuras por golpes, además de manchas por desgaste y suciedad	Observaciones: Las afectación son debido a falta de mantenimiento y mal uso. Recomendaciones: Se deberán recuperar las piezas faltantes y mantenimiento general
Cielo raso: Repello cementicio	2	Estado: Alteración Leve Fase: Degradación Natural, Falta de mantenimiento	Agente patológico: Se observa presencia de agua y agentes antropogénicos malas instalaciones. Sintomatología: manchas de humedad, fisuras leves, además de manchas por suciedad	Observaciones: Las afectaciones son debido a falta de mantenimiento Recomendaciones: mantenimiento general

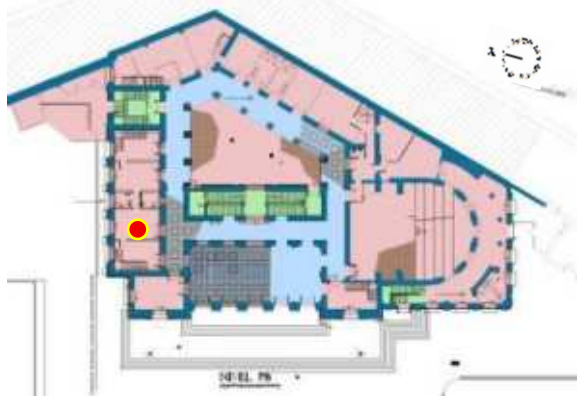
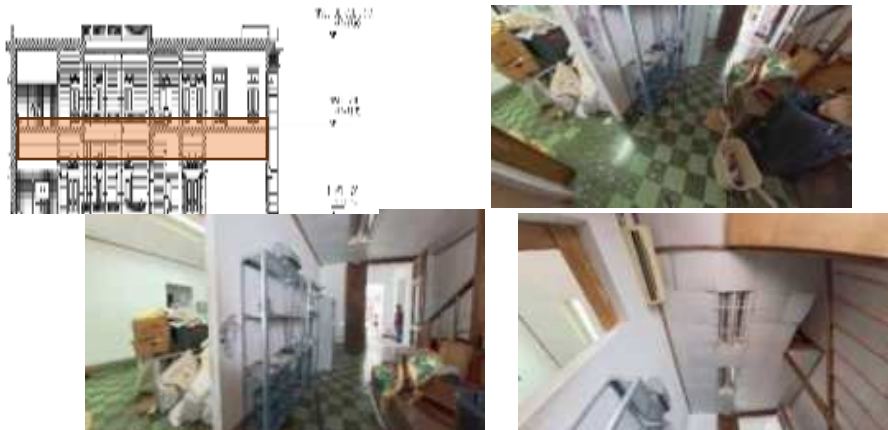
Ficha patológica / Interiores por Niveles				
Nivel : Planta Baja, Oficina	v	Estado de conservación / Fase del proceso del material	Agentes patológicos / sintomatología	Observaciones y recomendaciones
Pisos: Baldosas de arcilla	2	Estado: Alteración Leve Fase: Degradación Natural, Falta de mantenimiento.	Agente patológico: agentes antropogénicos provocan desgaste en el material afectando su estética. Sintomatología: astillados, roturas, fisuras por golpes, además de manchas por desgaste y suciedad	Observaciones: Las afectación son debido a falta de mantenimiento y mal uso. Recomendaciones: Se deberán recuperar las piezas faltantes y mantenimiento general
Paredes: Repello cementicio	2	Estado: Alteración Leve Fase: Degradación Natural, Falta de mantenimiento	Agente patológico: Se observa presencia de humedad y agentes antropogénicos, malas instalaciones. Sintomatología: manchas de humedad, fisuras, además de manchas por suciedad	Observaciones: Las afectaciones son debido a falta de mantenimiento Recomendaciones: mantenimiento general.

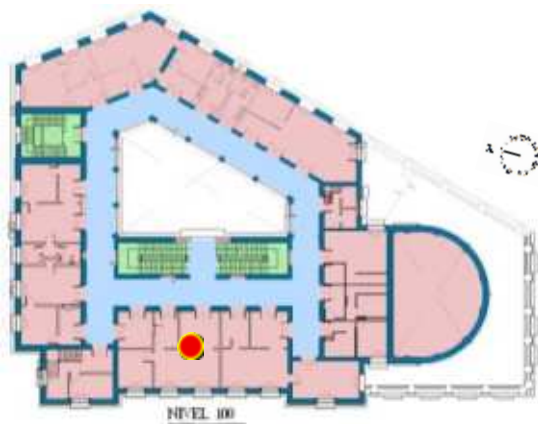
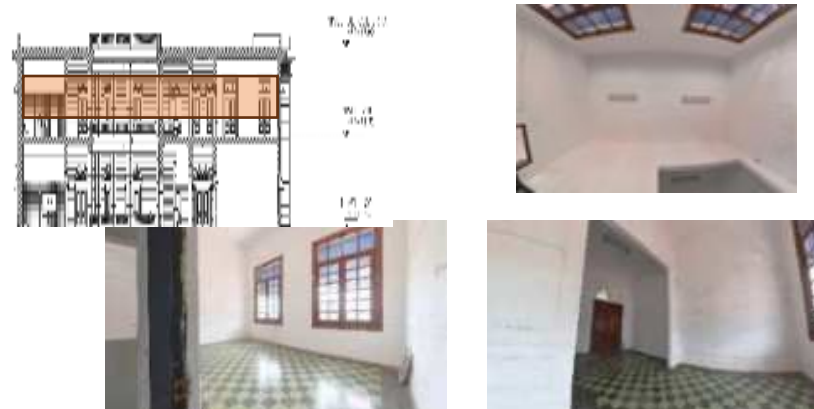
Ficha patológica / Interiores por Niveles				
Nivel :Planta, N100, Oficina	v	Estado de conservación / Fase del proceso del material	Agentes patológicos / sintomatología	Observaciones y recomendaciones
Pisos: De Pasta	2	Estado: Alteración leve Fase: Degradación Natural, Falta de mantenimiento, envejecimiento.	Agente patológico: agentes antropogénicos provocan desgaste en el material afectando su estética. Sintomatología: astillados, roturas, fisuras por golpes, además de manchas por desgaste, suciedad y lagunas	Observaciones: Las afectación son debido a falta de mantenimiento y mal uso. Recomendaciones: Se deberán recuperar las piezas faltantes y mantenimiento general
Cielo raso: Repello cementicio	2	Estado: Alteración Leve Fase: Degradación Natural, Falta de mantenimiento	Agente patológico: agentes antropogénicos malas instalaciones. Sintomatología: fisuras leves, manchas por suciedad	Observaciones: Las afectaciones son debido a falta de mantenimiento Recomendaciones: mantenimiento general

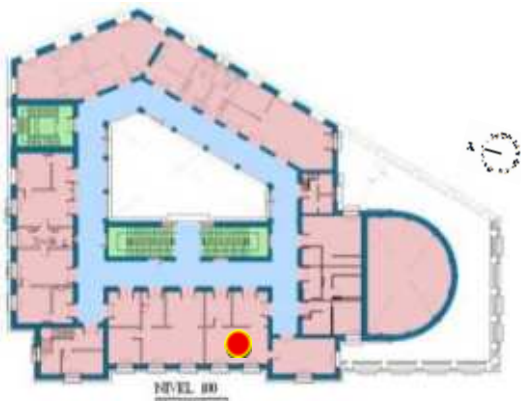
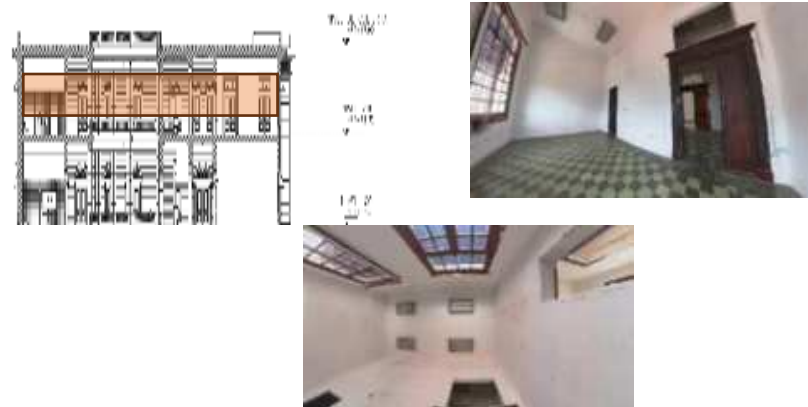
Ficha patológica / Interiores por Niveles				
Nivel: Planta, N100, Oficina	v	Estado de conservación / Fase del proceso del material	Agentes patológicos / sintomatología	Observaciones y recomendaciones
Pisos: De Pasta	3	Estado: Deterioro moderado Fase: Degradación Natural, Falta de mantenimiento, envejecimiento.	Agente patológico: agentes antropogénicos provocan desgaste en el material afectando su estética. Sintomatología: astillados, roturas, fisuras por golpes, además de manchas por desgaste, suciedad y lagunas	Observaciones: Las afectación son debido a falta de mantenimiento y mal uso. Recomendaciones: Se deberán recuperar las piezas faltantes y mantenimiento general
Cielo raso: Repello cementicio	2	Estado: Alteración Leve Fase: Degradación Natural, Falta de mantenimiento	Agente patológico: agentes antropogénicos malas instalaciones. Sintomatología: fisuras leves, manchas por suciedad	Observaciones: Las afectaciones son debido a falta de mantenimiento Recomendaciones: mantenimiento general

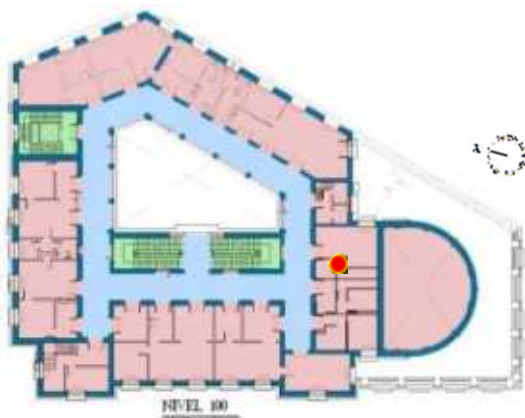
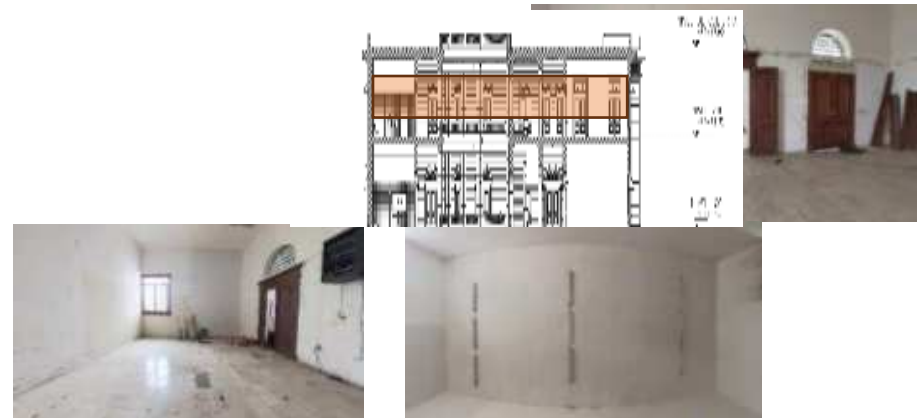
Ficha patológica / Interiores por Niveles				
Nivel: Planta, N100, Oficina	v	Estado de conservación / Fase del proceso del material	Agentes patológicos / sintomatología	Observaciones y recomendaciones
Pisos: De Pasta	2	Estado: alteración leve Fase: Degradación Natural, Falta de mantenimiento, envejecimiento.	Agente patológico: agentes antropogénicos provocan desgaste en el material afectando su estética. Sintomatología: astillados, roturas, fisuras por golpes, manchas por desgaste, suciedad y lagunas	Observaciones: Las afectación son debido a falta de mantenimiento y mal uso. Recomendaciones: Se deberán recuperar las piezas faltantes y mantenimiento general
Cielo raso: Repello cementicio	2	Estado: Alteración Leve Fase: Degradación Natural, Falta de mantenimiento	Agente patológico: agentes antropogénicos malas instalaciones. Sintomatología: fisuras leves, además de manchas por suciedad	Observaciones: Las afectaciones son debido a falta de mantenimiento Recomendaciones: mantenimiento general Recuperación de zócalos.

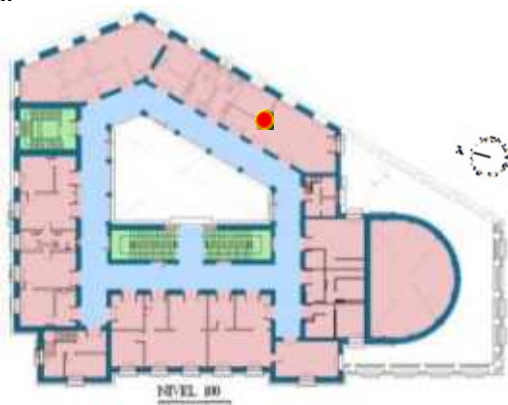
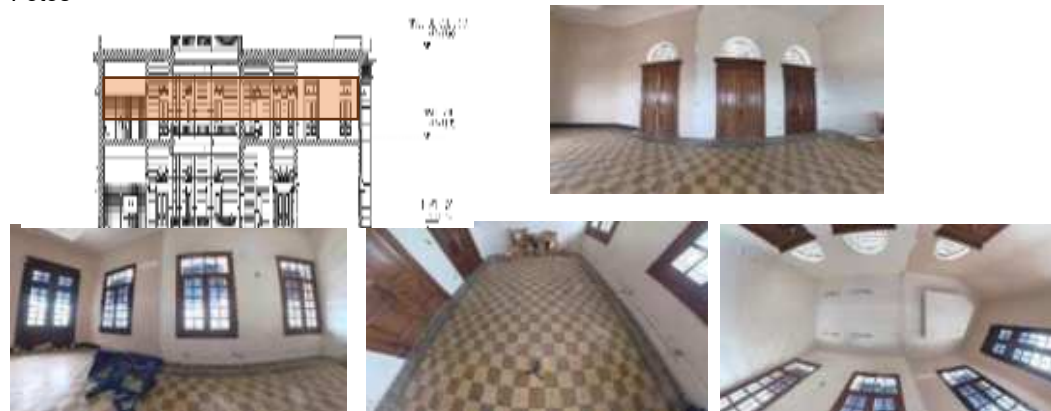
Ficha patológica / Interiores por Niveles				
Nivel: Planta, N100, Oficina	v	Estado de conservación / Fase del proceso del material	Agentes patológicos / sintomatología	Observaciones y recomendaciones
Pisos: De Pasta	2	Estado: alteración leve Fase: Degradación Natural, Falta de mantenimiento, envejecimiento.	Agente patológico: agentes antropogénicos provocan desgaste en el material afectando su estética. Sintomatología: astillados, roturas, fisuras por golpes, además de manchas por desgaste, suciedad y lagunas	Observaciones: Las afectación son debido a falta de mantenimiento y mal uso. Recomendaciones: Se deberán recuperar las piezas faltantes y mantenimiento general
Cielo raso: Repello cementicio	2	Estado: Alteración Leve Fase: Degradación Natural, Falta de mantenimiento	Agente patológico: agentes antropogénicos malas instalaciones. Sintomatología: fisuras leves, además de manchas por suciedad	Observaciones: Las afectaciones son debido a falta de mantenimiento Recomendaciones: mantenimiento general Recuperación de zócalos.

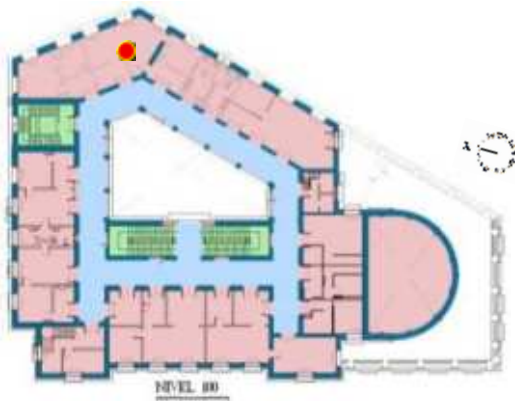
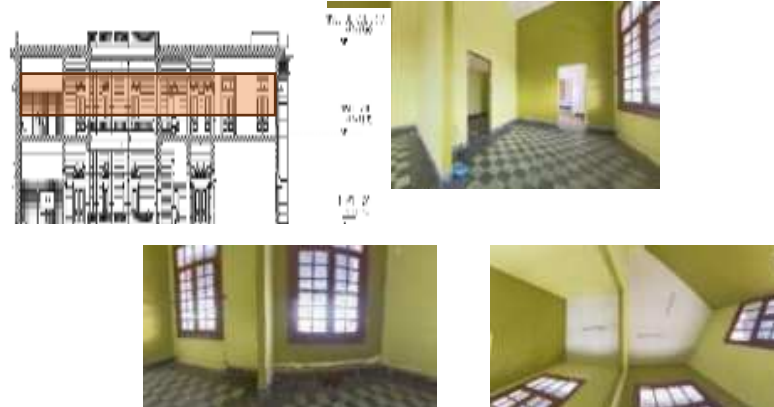
Ficha patológica / Interiores por Niveles				
Nivel :Planta, N100, Oficina	v	Estado de conservación / Fase del proceso del material	Agentes patológicos / sintomatología	Observaciones y recomendaciones
Pisos: De Pasta	2	Estado: alteración leve Fase: Degradación Natural, Falta de mantenimiento, envejecimiento.	Agente patológico: agentes antropogénicos provocan desgaste en el material afectando su estética. Sintomatología: astillados, roturas, fisuras por golpes, además de manchas por desgaste, suciedad y lagunas	Observaciones: Las afectación son debido a falta de mantenimiento y mal uso. Recomendaciones: Se deberán recuperar las piezas faltantes y mantenimiento general
Cielo raso: Repello cementicio	2	Estado: Alteración Leve Fase: Degradación Natural, Falta de mantenimiento	Agente patológico: agentes antropogénicos malas instalaciones. Sintomatología: fisuras leves, además de manchas por suciedad	Observaciones: Las afectaciones son debido a falta de mantenimiento Recomendaciones: mantenimiento general Recuperación de zócalos.

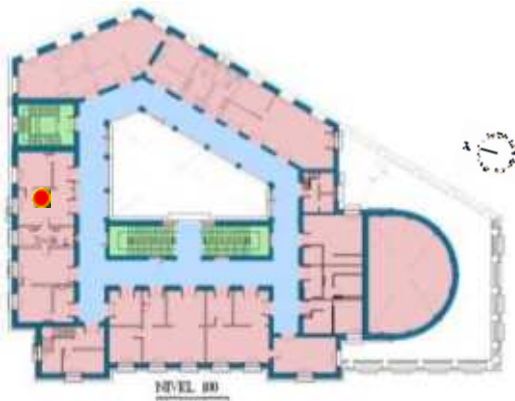
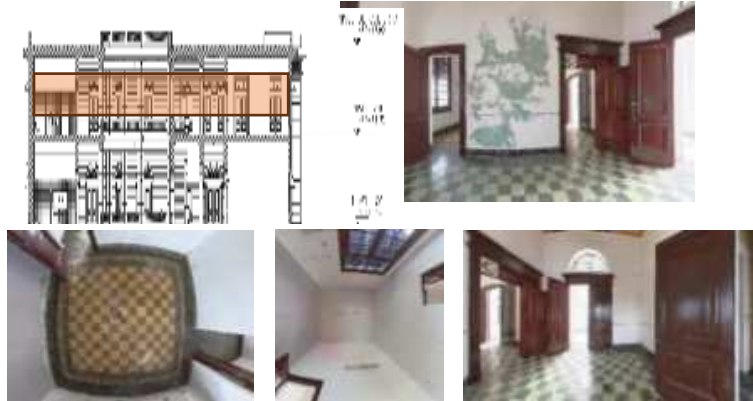
Ficha patológica / Interiores por Niveles				
Nivel :Planta, N100, Oficina	v	Estado de conservación / Fase del proceso del material	Agentes patológicos / sintomatología	Observaciones y recomendaciones
Pisos: De Pasta	2	Estado: alteración leve Fase: Degradación Natural, Falta de mantenimiento, envejecimiento.	Agente patológico: agentes antropogénicos provocan desgaste en el material afectando su estética. Sintomatología: astillados, roturas, fisuras por golpes, además de manchas por desgaste, suciedad y lagunas	Observaciones: Las afectación son debido a falta de mantenimiento y mal uso. Recomendaciones: Se deberán recuperar las piezas faltantes y mantenimiento general
Cielo raso: Repello cementicio	2	Estado: Alteración Leve Fase: Degradación Natural, Falta de mantenimiento	Agente patológico: agentes antropogénicos malas instalaciones. Sintomatología: fisuras leves, además de manchas por suciedad	Observaciones: Las afectaciones son debido a falta de mantenimiento Recomendaciones: mantenimiento general Recuperación de zócalos.

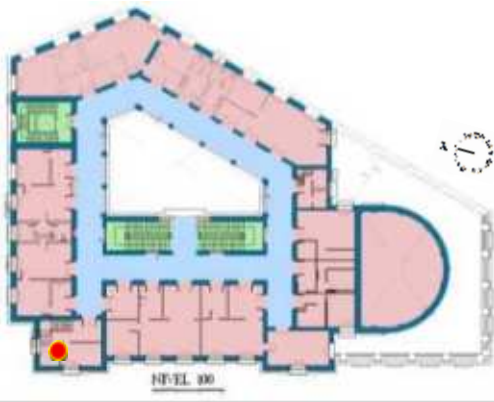
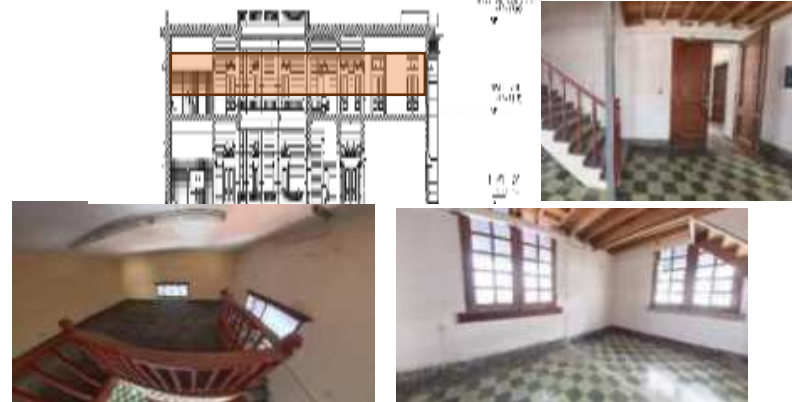
Ficha patológica / Interiores por Niveles				
Nivel: Planta, N100, Oficina	v	Estado de conservación / Fase del proceso del material	Agentes patológicos / sintomatología	Observaciones y recomendaciones
Pisos: Mármol	2	Estado: Alteración Leve Fase: Degradación Natural, Falta de mantenimiento.	Agente patológico: agentes antropogénicos provocan desgaste en el material afectando su estética. Sintomatología: lagunas, roturas, fisuras presentes por golpes, además de manchas por desgaste y suciedad	Observaciones: Las afectaciones son debido a falta de mantenimiento Recomendaciones: Se deberán recuperar las piezas faltantes y mantenimiento general
Cielo raso: Repello cementicio	2	Estado: Alteración Leve Fase: Degradación Natural, Falta de mantenimiento	Agente patológico: Se observa presencia de agua y agentes antropogénicos malas instalaciones. Sintomatología: manchas de humedad, fisuras leves, además de manchas por suciedad	Observaciones: Las afectaciones son debido a falta de mantenimiento Recomendaciones: mantenimiento general

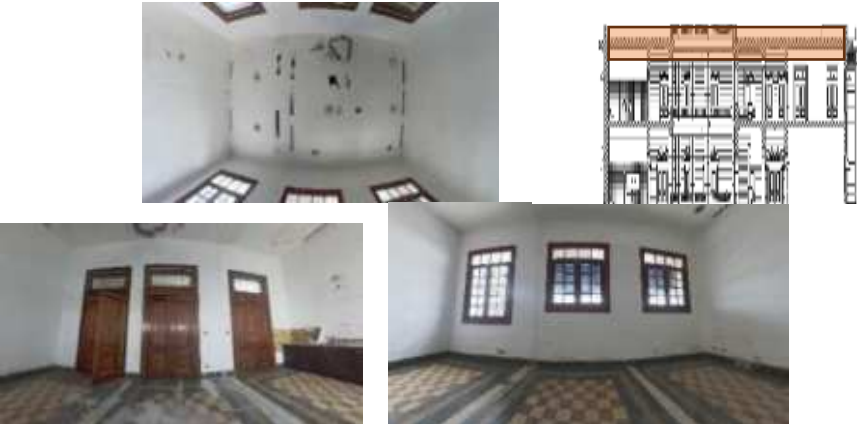
Equipo- miento eléctrico, mecánico	4	Estado: Deterioro Severo Fase: Degradación Natural, Falta de mantenimiento, Agentes externos	Agente patológico: antropogénicos, envejecimiento Sintomatología: Desgaste de materiales, oxidación y deterioro por malas instalaciones.	Observaciones: deterioro por malas instalaciones y falta de mantenimiento Recomendaciones: Se necesita rediseño y reemplazo de sistemas electromecánicos.
Planta:	Fotos

Ficha patológica / Interiores por Niveles				
Nivel :Planta, N200 Oficina		Estado de conservación / Fase del proceso del material	Agentes patológicos / sintomatología	Observaciones y recomendaciones
Pisos: De Pasta	2	Estado: alteración leve Fase: Degradación Natural, Falta de mantenimiento, envejecimiento.	Agente patológico: agentes antropogénicos provocan desgaste en el material afectando su estética. Sintomatología: astillados, roturas, fisuras por golpes, además de manchas por desgaste, suciedad y lagunas	Observaciones: Las afectación son debido a falta de mantenimiento y mal uso. Recomendaciones: Se deberán recuperar las piezas faltantes y mantenimiento general
Cielo raso: Gypsum con estructura metálica	3	Estado: Deterioro Moderado Fase: Degradación Natural, Falta de mantenimiento	Agente patológico: agentes antropogénicos malas instalaciones. Sintomatología: lagunas menores, además de manchas por suciedad, y humedad.	Observaciones: Las afectaciones son debido a falta de mantenimiento Recomendaciones: verificación de estructura metálica y cambio de laminado.

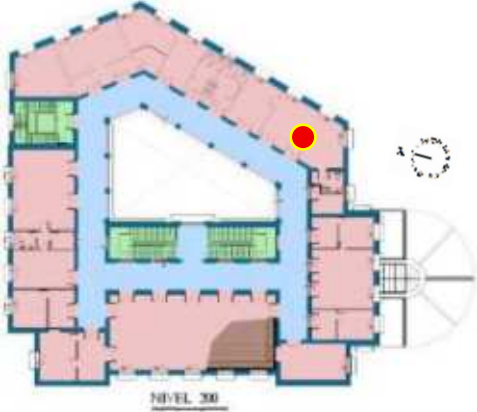
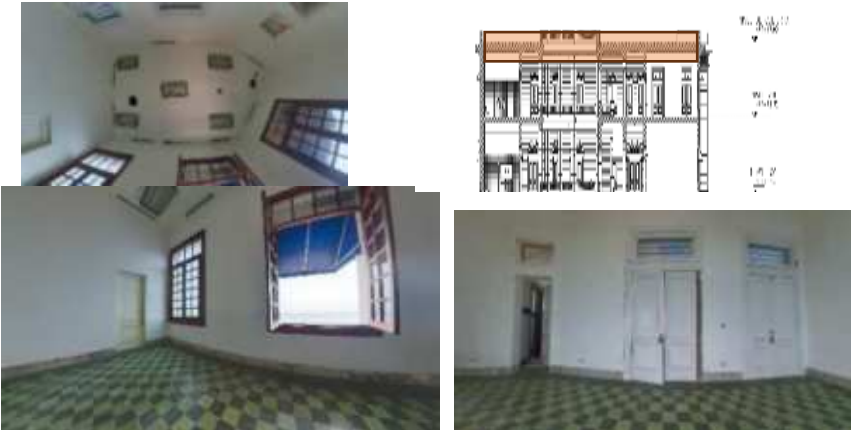
Equipo- miento eléctrico, mecánico	4	Estado: Deterioro Severo Fase: Degradación Natural, Falta de mantenimiento, Agentes externos	Agente patológico: antropogénicos, envejecimiento Sintomatología: Desgaste de materiales, oxidación y deterioro por malas instalaciones.	Observaciones: deterioro por malas instalaciones y falta de mantenimiento Recomendaciones: Se necesita rediseño y reemplazo de sistemas electromecánicos.
Planí		Fotos

Ficha patológica / Interiores por Niveles				
Nivel: Planta, N200, Oficina	v	Estado de conservación / Fase del proceso del material	Agentes patológicos / sintomatología	Observaciones y recomendaciones
Pisos: De Pasta	2	Estado: alteración leve Fase: Degradación Natural, Falta de mantenimiento, envejecimiento.	Agente patológico: agentes antropogénicos provocan desgaste en el material afectando su estética. Sintomatología: astillados, roturas, fisuras por golpes, además de manchas por desgaste, suciedad y lagunas	Observaciones: Las afectación son debido a falta de mantenimiento y mal uso. Recomendaciones: Se deberán recuperar las piezas faltantes y mantenimiento general
Cielo raso: Gypsum con estructura metálica	3	Estado: Deterioro Moderado Fase: Degradación Natural, Falta de mantenimiento	Agente patológico: agentes antropogénicos malas instalaciones. Sintomatología: lagunas menores, además de manchas por suciedad, y humedad.	Observaciones: Las afectaciones son debido a falta de mantenimiento Recomendaciones: verificación de estructura metálica y cambio de laminado.

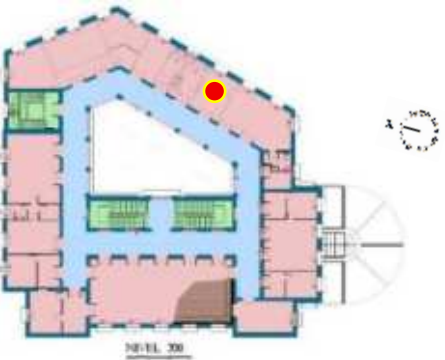
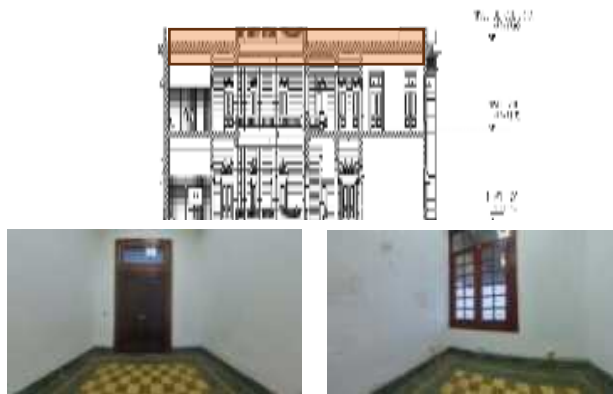
Equipa- miento eléctrico, mecánico	4	Estado: Deterioro Severo Fase: Degradación Natural, Falta de mantenimiento, Agentes externos	Agente patológico: antropogénicos, envejecimiento Sintomatología: Desgaste de materiales, oxidación y deterioro por malas instalaciones.	Observaciones: deterioro por malas instalaciones y falta de mantenimiento Recomendaciones: Se necesita rediseño y reemplazo de sistemas electromecánicos.
Planta:		Fotos

Ficha patológica / Interiores por Niveles			
Nivel: Planta, N200 Oficina	Estado de conservación / Fase del proceso del material	Agentes patológicos / sintomatología	Observaciones y recomendaciones
Pisos: De Pasta	2 Estado: alteración leve Fase: Degradación Natural, Falta de mantenimiento, envejecimiento.	Agente patológico: agentes antropogénicos provocan desgaste en el material afectando su estética. Sintomatología: astillados, roturas, fisuras por golpes, además de manchas por desgaste, suciedad y lagunas	Observaciones: Las afectación son debido a falta de mantenimiento y mal uso. Recomendaciones: Se deberán recuperar las piezas faltantes y mantenimiento general
Cielo raso: Gypsum con estructura metálica	3 Estado: Deterioro Moderado Fase: Degradación Natural, Falta de mantenimiento	Agente patológico: agentes antropogénicos malas instalaciones. Sintomatología: lagunas menores, además de manchas por suciedad, y humedad.	Observaciones: Las afectaciones son debido a falta de mantenimiento Recomendaciones: verificación de estructura metálica y cambio de laminado.

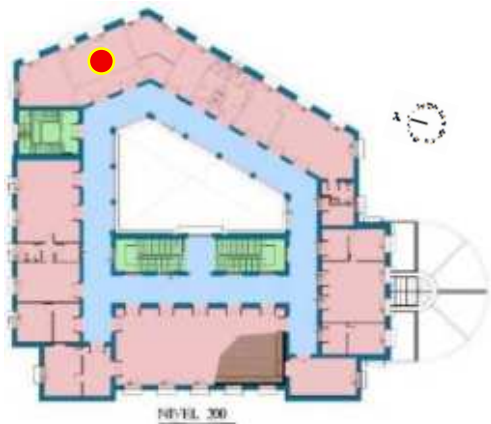
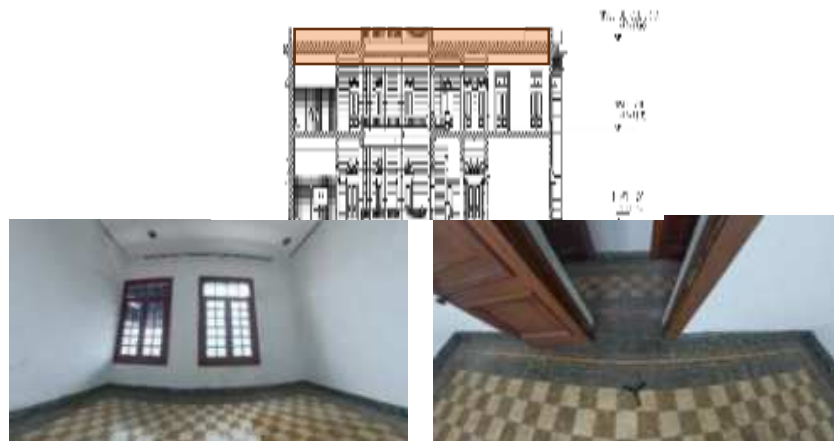
Ficha patológica / Interiores por Niveles			
Nivel : Planta, N200 Oficinas	Estado de conservación / Fase del proceso del material	Agentes patológicos / sintomatología	Observaciones y recomendaciones
Pisos: De Pasta	2 Estado: alteración leve Fase: Degradación Natural, Falta de mantenimiento, envejecimiento.	Agente patológico: agentes antropogénicos provocan desgaste en el material afectando su estética. Sintomatología: astillados, roturas, fisuras por golpes, además de manchas por desgaste, suciedad y lagunas	Observaciones: Las afectación son debido a falta de mantenimiento y mal uso. Recomendaciones: Se deberán recuperar las piezas faltantes y mantenimiento general
Cielo raso: Gypsum con estructura metálica	3 Estado: Deterioro Moderado Fase: Degradación Natural, Falta de mantenimiento	Agente patológico: agentes antropogénicos malas instalaciones. Sintomatología: lagunas menores, además de manchas por suciedad, y humedad.	Observaciones: Las afectaciones son debido a falta de mantenimiento Recomendaciones: verificación de estructura metálica y cambio de laminado.

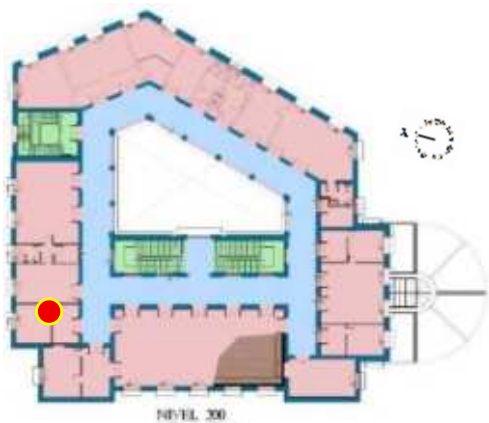
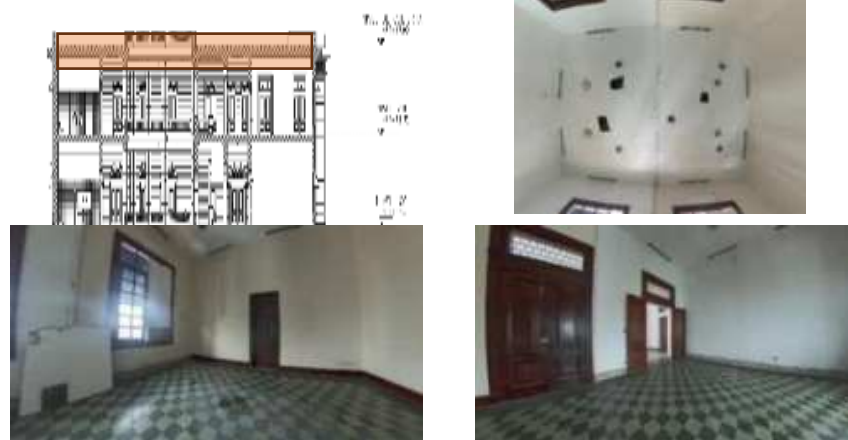
Ficha patológica / Interiores por Niveles			
Nivel : Planta, N200 Oficinas	Estado de conservación / Fase del proceso del material	Agentes patológicos / sintomatología	Observaciones y recomendaciones
Pisos: De Pasta	2 Estado: alteración leve Fase: Degradación Natural, Falta de mantenimiento, envejecimiento.	Agente patológico: agentes antropogénicos provocan desgaste en el material afectando su estética. Sintomatología: astillados, roturas, fisuras por golpes, además de manchas por desgaste, suciedad y lagunas	Observaciones: Las afectación son debido a falta de mantenimiento y mal uso. Recomendaciones: Se deberán recuperar las piezas faltantes y mantenimiento general
Cielo raso: Gypsum con estructura metálica	3 Estado: Deterioro Moderado Fase: Degradación Natural, Falta de mantenimiento	Agente patológico: agentes antropogénicos malas instalaciones. Sintomatología: lagunas menores, además de manchas por suciedad, y humedad.	Observaciones: Las afectaciones son debido a falta de mantenimiento Recomendaciones: verificación de estructura metálica y cambio de laminado.

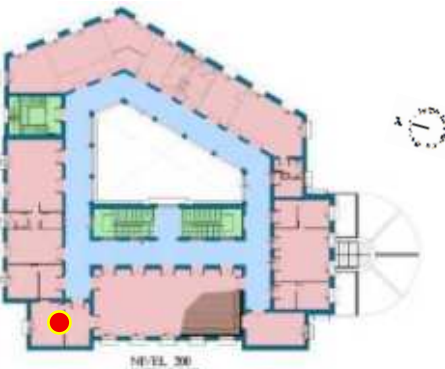
Equipo- miento eléctrico, mecánico	4 Estado: Deterioro Severo Fase: Degradación Natural, Falta de mantenimiento, Agentes externos	Agente patológico: antropogénicos, envejecimiento Sintomatología: Desgaste de materiales, oxidación y deterioro por malas instalaciones.	Observaciones: deterioro por malas instalaciones y falta de mantenimiento Recomendaciones: Se necesita rediseño y reemplazo de sistemas electromecánicos.
Planta:	Fotos

Ficha patológica / Interiores por Niveles			
Nivel : Planta, N200 Oficinas	Estado de conservación / Fase del proceso del material	Agentes patológicos / sintomatología	Observaciones y recomendaciones
Pisos: Mármol	2 Estado: Alteración Leve Fase: Degradación Natural, Falta de mantenimiento.	Agente patológico: agentes antropogénicos provocan desgaste en el material afectando su estética. Sintomatología: lagunas, roturas, fisuras presentes por golpes, además de manchas por desgaste y suciedad	Observaciones: Las afectaciones son debido a falta de mantenimiento Recomendaciones: Se deberán recuperar las piezas faltantes y mantenimiento general
Cielo raso: Repello cementicio	2 Estado: Alteración Leve Fase: Degradación Natural, Falta de mantenimiento	Agente patológico: Se observa presencia de agua y agentes antropogénicos malas instalaciones. Sintomatología: manchas de humedad, fisuras leves, además de manchas por suciedad	Observaciones: Las afectaciones son debido a falta de mantenimiento Recomendaciones: mantenimiento general
