**UNIVERSIDAD DE PANAMÁ**  
**FACULTAD DE CIENCIAS AGROPECUARIAS**  
**ESCUELA DE INGENIERIA AGRICOLA**

**CARACTERIZACIÓN DEL SUELO AFECTADO POR EL ENSANCHE DE LA  
VÍA OMAR TORRIJOS HERRERA Y SUS AFECTACIONES AL LAGO  
MIRAFLORES Y SU ENTORNO**

**2023**

TRABAJO DE GRADUACIÓN SOMETIDA PARA OPTAR POR EL TÍTULO DE  
INGENIERO AGRÍCOLA CON ORIENTACION EN MANEJO DE CUENCAS Y  
AMBIENTE

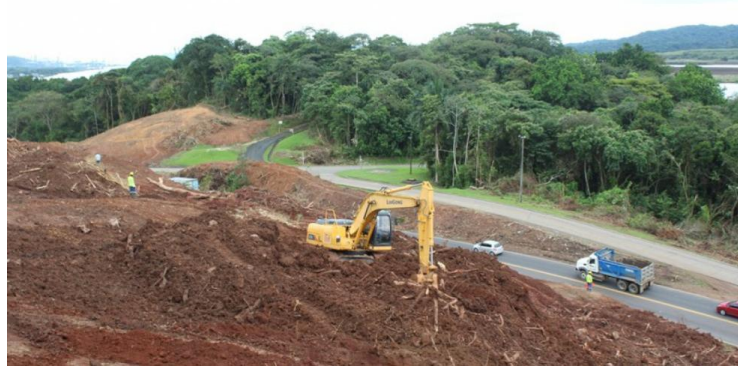
## Figura.8

El valor de la densidad aparente analizado fue de  $1.81\text{g/cm}^3$ , con una porosidad de 25.41%. Estos valores de acuerdo a la tabla de valores de compactación (Figura.7), son característicos de un suelo arenoso el cual contiene buena porosidad y aireación, sin embargo, los nutrientes en el suelo suelen ser limitados. Este suelo presenta afectaciones características de una degradación y cambio de uso de suelo, el cual se hace evidenciar al ver el paisaje de la zona afectada. (Figura.8)

*Afectación del suelo, producto de la remoción de la vegetación de la zona.*

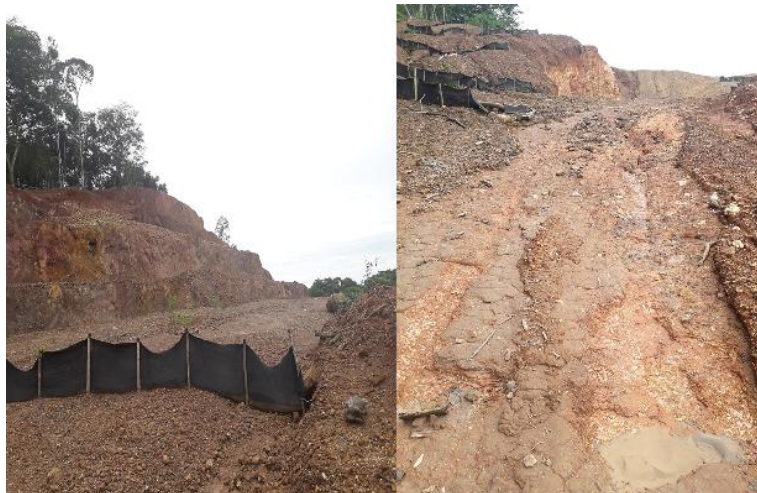
**Figura.9**

En Panamá de acuerdo con las categorías del uso de suelo están clasificadas de ala I - VIII, siendo esta última destinada para la conservación de especie (fauna y flora) la cual se ha visto modificada por el proyecto de ampliación de la carretera Omar Torrijos Herrera. Esta zona al ser parte del Parte Nacional Camino de Cruces se ha visto afectada ya que, en sus límites ha sido intervenida por el proyecto lo que ha generado un cambio en el uso del suelo (Fig.9), de un terreno prístino y natural, a uno degradado, erosionado, lo que ha traído consigo desgaste producto de la lluvia que ha generado distintos tipos de erosiones.

*Efectos del cambio de uso de suelo, muchas zonas descubiertas y erosionados, producto de la remoción con las maquinarias.*

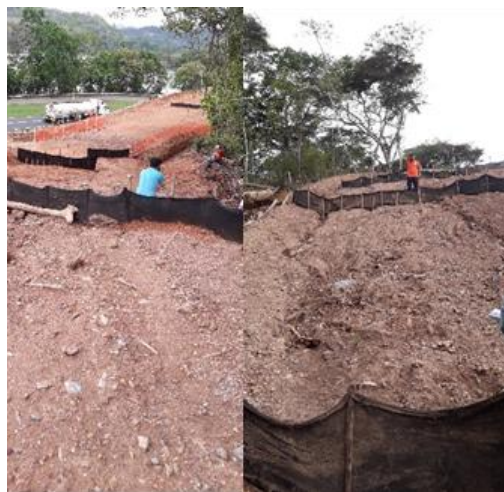
### **Figura.10**

*Uso de barreras muertas como medida de mitigación a la erosión del suelo por escorrentía, sin embargo, debido a la gran cantidad de material retenido, estas perdieron estabilidad.*

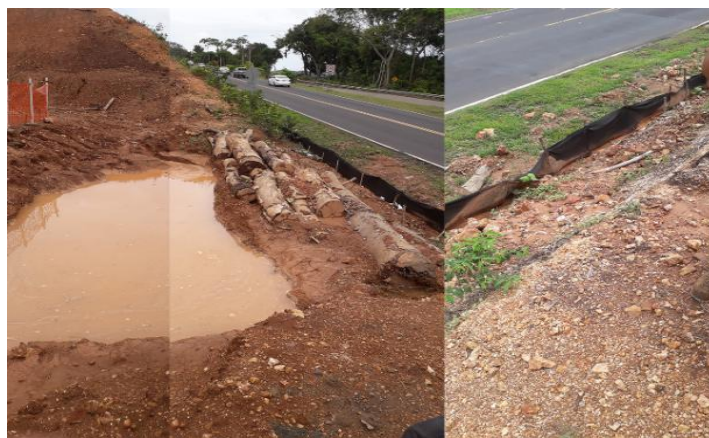
**Figura.11**

*Colapso de tina cuatro de sedimentación, descargando sedimentos a la carretera principal.*

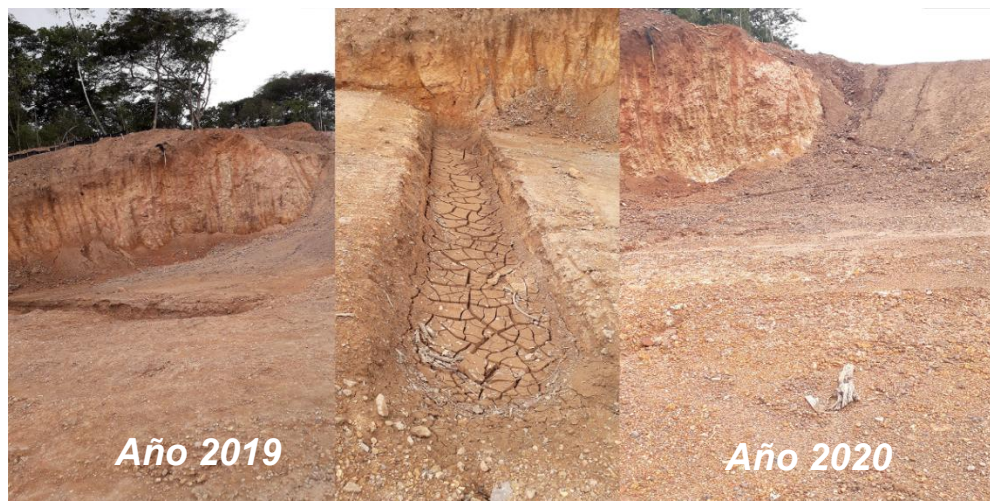
**Figura.12**

En la tercera inspección realizada en el proyecto, los daños ocasionados por los fenómenos atmosféricos eran más notables, el descuido por la empresa promotora se veía reflejado en el sitio, al estar varias tinas a su máxima capacidad de carga, tal es el caso de la tina de sedimentación #5, la cual contaba con mayor área de influencia en la descarga por el tipo de pendiente. Esta se encontraba desaparecida totalmente (Figura.12), era irreconocible ya que el material sedimentado la había tapado, e incluso las tinas #3 y #4 estaban casi al borde del desborde, lo cual causa que todos estos sedimentos queden dispersos en la carretera abultándose y generando un riesgo para la vida de muchas personas que transitan con sus vehículos diariamente y más durante la estación lluviosa. Además, estos sedimentos afectan la calidad del agua del lago Miraflores, ya que en este abundan diversos ecosistemas tanto terrestres como acuáticos.

*Estado de la tina de n°5 de sedimentación, tras el abandono del mantenimiento.*

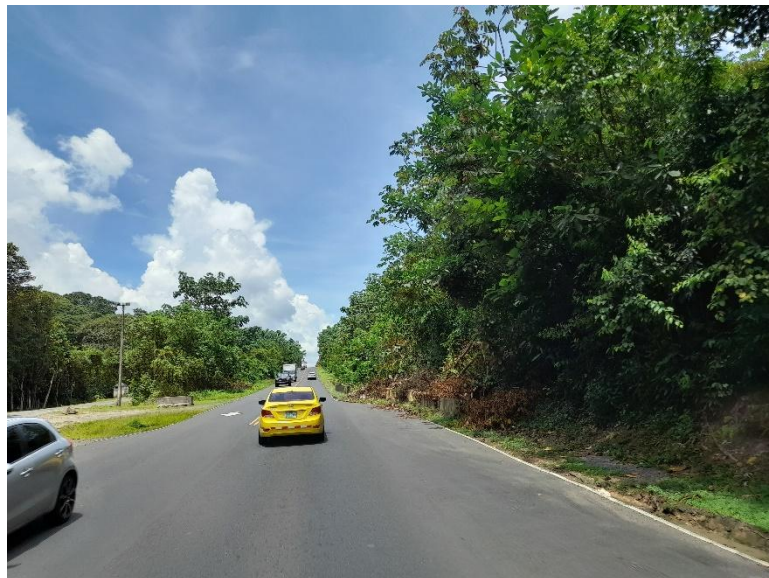
#### Figura.13

Para mediados de junio del 2020 ya el proyecto se encontró en total abandonado, la mayor parte de la estructura para evitar la erosión era irreconocible, algunas tinajas de sedimentación se mantenían llenas de agua producto de la temporada de precipitación, parte del suelo que antes estaba descubierto, se encontraba repoblado de la conocida paja canalera (*Saccharum spontaneum* L), en el sitio de mayor impacto tina# 5 se pudo observar la formación de una cárcava que antes no eran visibles. Referente a la población forestal que se pudo reconocer, predominaban el Guarumo (*Cecropia peltata*), algunos plantones que fueron sembrados por los miembros dirigentes locales durante las marchas de concientización ambiental.

*Crecimiento vegetativo dentro de la zona afectada y su rápida adaptación.*

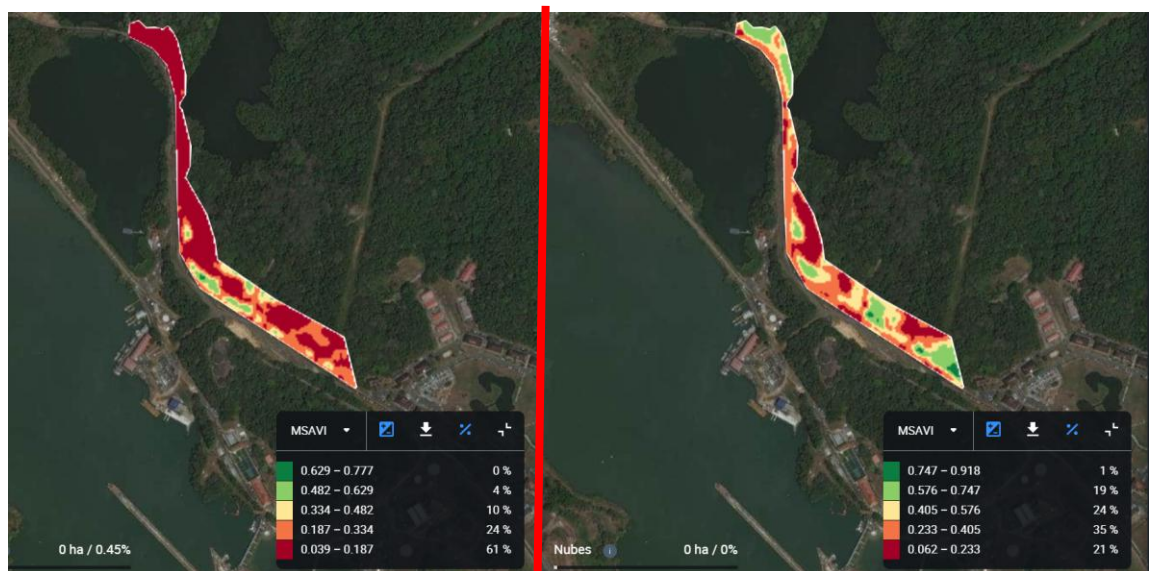
**Figura.15**

Se hizo una comparación entre el mes de **agosto del año 2019** y el mes de **junio del año 2021**(Figura.15), logrando obtener ciertos porcentajes de crecimientos de vegetativo a pesar de que esta zona se encuentra totalmente erosionada. Para el 2019 el 61% de la cobertura del suelo permanecía totalmente descubierta y un 38% se encontraba con vegetación en crecimiento. Para junio del Año 2021, el cambio es significativo ya que hubo una reducción de suelo de suelo descubierto obteniendo un 21% veintiuno porciento aun sin vegetación y un 79% setenta y nueve porcientos de suelos con crecimiento vegetativo. Cabe resaltar que este crecimiento vegetativo incluye hiervas, malezas, plantones sembrados por la comunidad y la dispersión de semillas de las áreas no intervenidas.

*Comparativa del estado del suelo y el crecimiento vegetativo, año 2019 y 2021.*

2019 (Escenario de remoción vegetal).

2021 (regeneración progresiva de la vegetación).
