**“Intervención y Ampliación de la Union Church, para el  
Desarrollo de un Centro de Integración hacia Niños, Jóvenes y  
Población en Riesgo Social en la Ciudad de Colón”**

Barrios Norte, Colón, Colón.

“Trabajo de graduación presentado a la Facultad de Arquitectura y  
Diseño de la Universidad de Panamá para optar por el Título de  
Licenciado en Arquitectura”

JUNIO - 2024

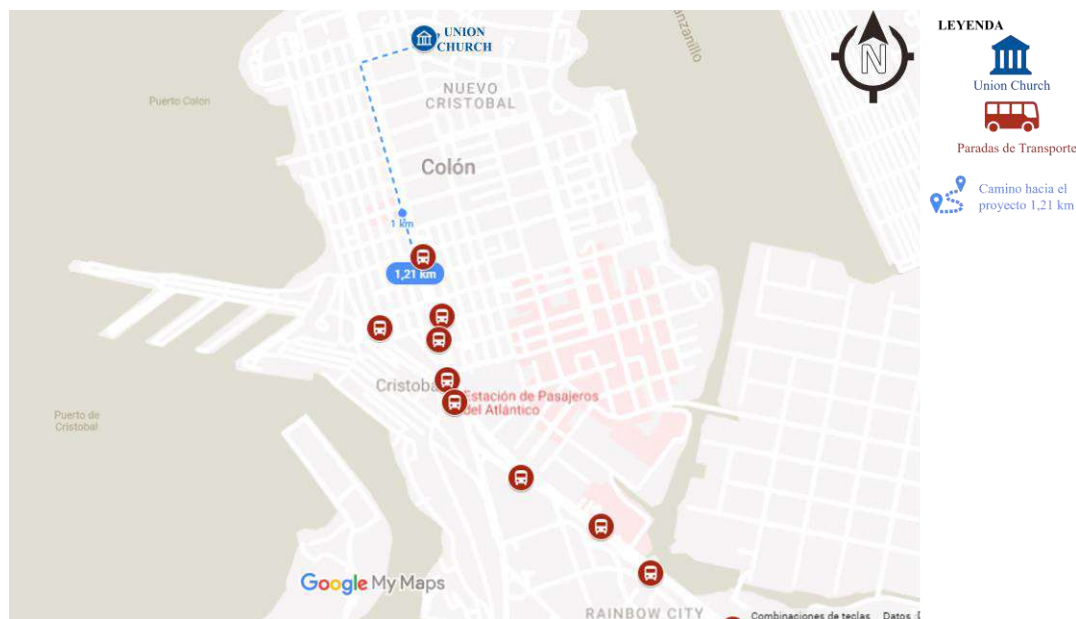
**Figura 2***Mapa de Paradas de transporte para ir a el Proyecto Union Church*

*Nota.* El siguiente mapa muestra las paradas de transporte y el recorrido peatonal para llegar al proyecto Union Church. Representación elaborada por Álvarez, Emmanuel. (25 septiembre, 2023). Recuperado 25 de septiembre de 2023, de [My Maps – Información – Google Maps](#).

El sitio presenta ausencia del recorrido y parada de autobuses, desventaja que es aprovechada totalmente por los taxistas o los vehículos particulares, en la mayoría de los casos tendrían que recorrer a lo largo de la Ave. Centenario y la Calle 3ª (Paseo De Lesseps) para llegar a la propiedad, en términos de accesibilidad, el proyecto cuenta con aceras adyacentes de dimensiones que varían entre 1.20 mts y 3.00 mts.

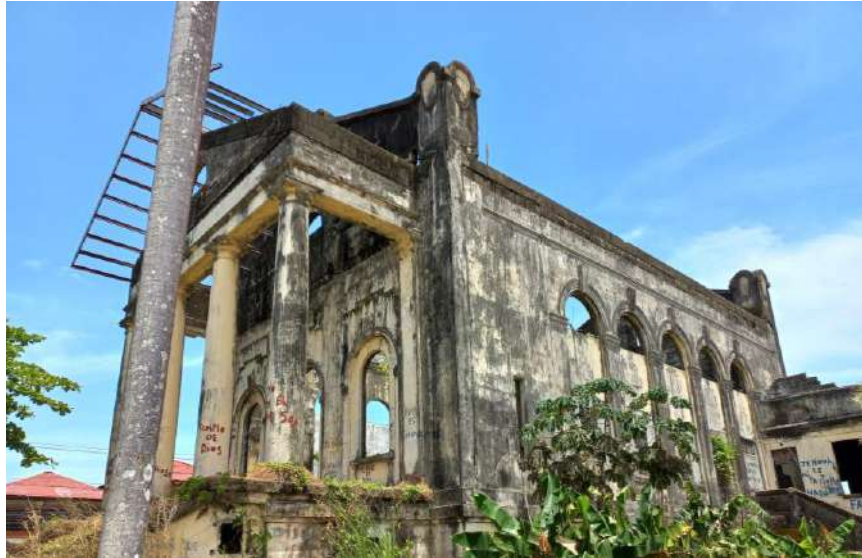
#### Figura 12

*Fotografía frontal de la Union Church de Colón.*

*Nota.* La siguiente imagen muestra el acceso principal del proyecto Union Church de Colón. Fotografía tomada por la Profesora Arroyo, Silvia. (21 abril, 2023). Recuperado 30 de junio de 2023, de [UNION CHURCH - Dropbox](#).

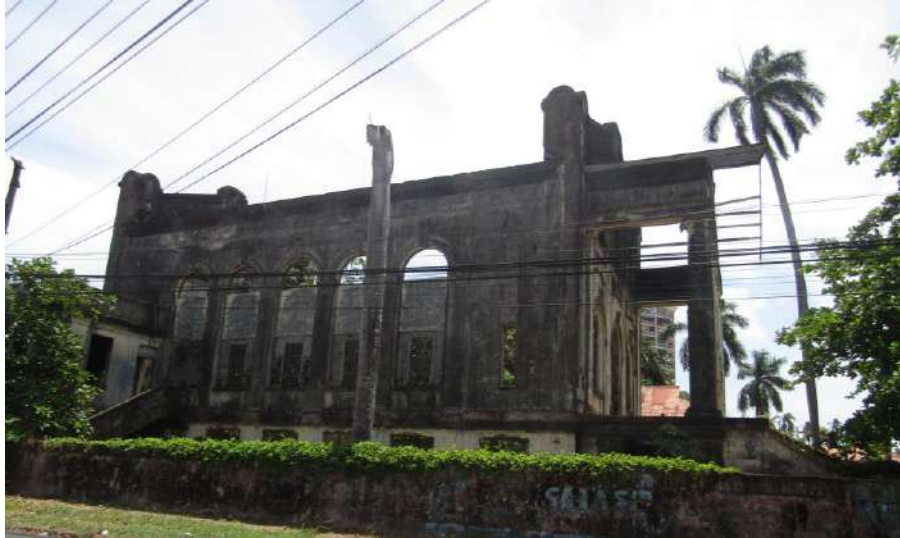
*Fotografía lateral izquierda de la Union Church de Colón.*

*Nota.* La siguiente imagen muestra la fachada lateral izquierda del proyecto Union Church de Colón. Fotografía tomada por la Profesora Arroyo, Silvia. (21 abril, 2023). Recuperado 30 de junio de 2023, de [UNION CHURCH - Dropbox](#).

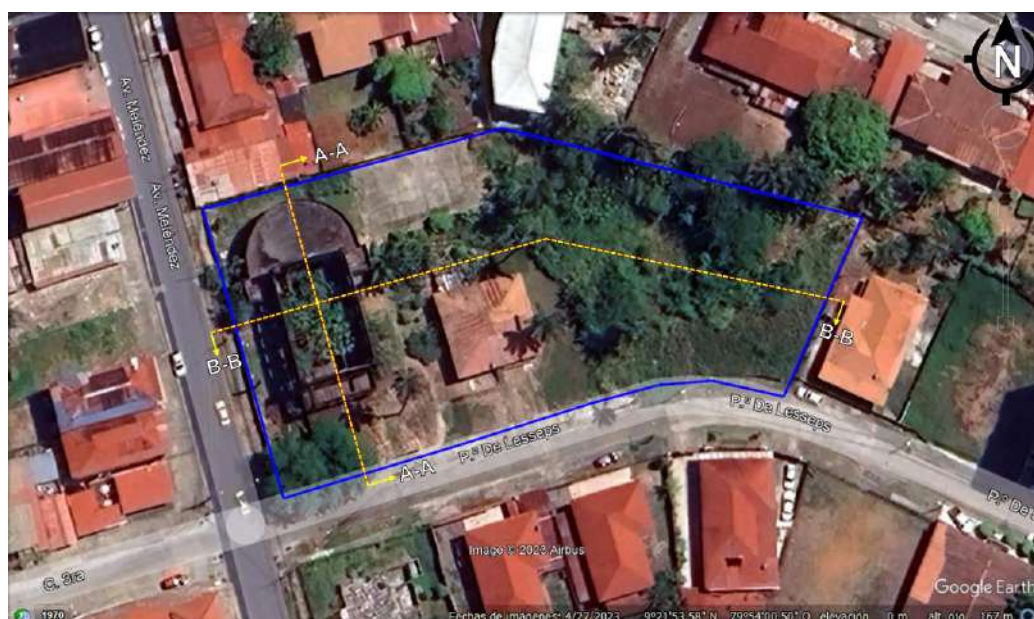
*Planta de corte A-A y B-B de lote*

*Nota.* La vista satelital muestra el corte topográfico del proyecto Union Church. Fotografía recuperada de Google Earth Pro y elaborado por Álvarez, Emmanuel. (30 junio, 2023). Recuperado 30 de junio de 2023, de [Google Earth](https://www.google.com/earth/).

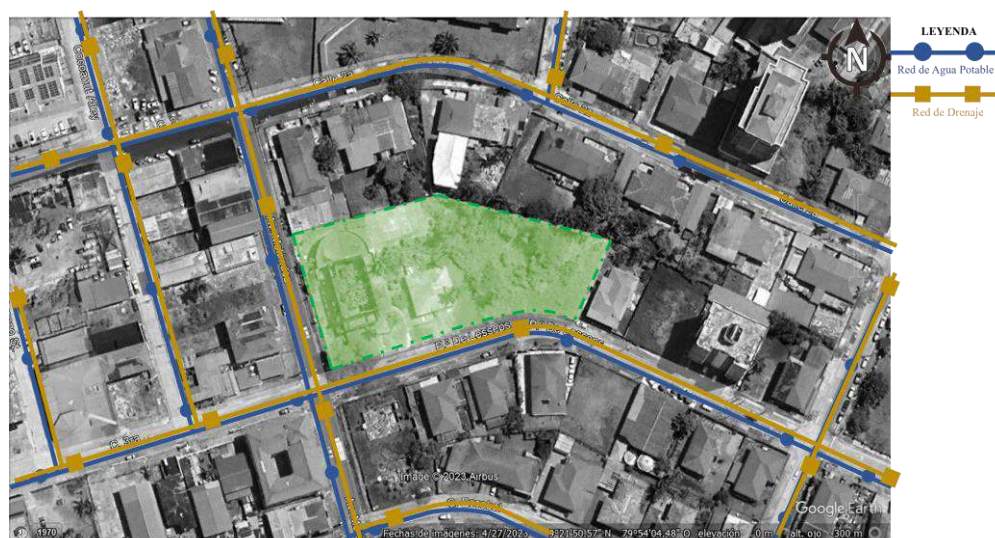
*Vista satelital del recorrido de la red de Agua potable y drenaje*

*Nota.* La vista satelital muestra el recorrido de la red de agua potable y la red de drenaje. Fotografía recuperada de Google Earth Pro y elaborada por Álvarez, Emmanuel. (30 junio, 2023). Recuperado 30 de junio de 2023, de [Google Earth](https://www.google.com/earth/).

Según (MIVIOT, 1997), la línea de conducción que abastece a la ciudad de Colón se compone de dos tuberías de 20 pulgadas de diámetro, y recientemente se ha instalado una nueva línea de 30 pulgadas de diámetro con el propósito de optimar el caudal de entrada. Las tuberías de conducción y distribución de agua potable en la ciudad de Colón están enterradas en el suelo, el cual tiene un nivel freático alto, y que se encuentra muy próximo a las tuberías, lo que ha ocasionado problemas severos de corrosión, sobre todo en las tuberías más antiguas, que sobrepasan los 50 años.

En los últimos años, el sistema de alcantarillado sanitario se le evidencia progresivas deficiencias en su funcionamiento, dado que las alcantarillas se encuentran entre 1.0 m y 5.50 m. de profundidad. Casi la totalidad de las tuberías se encuentran asentadas sobre terreno saturado imponiendo una sobrecarga al sistema de alcantarillado sanitario, el cual debe ser bombeado hacia el mar. (MIVIOT, 1997).

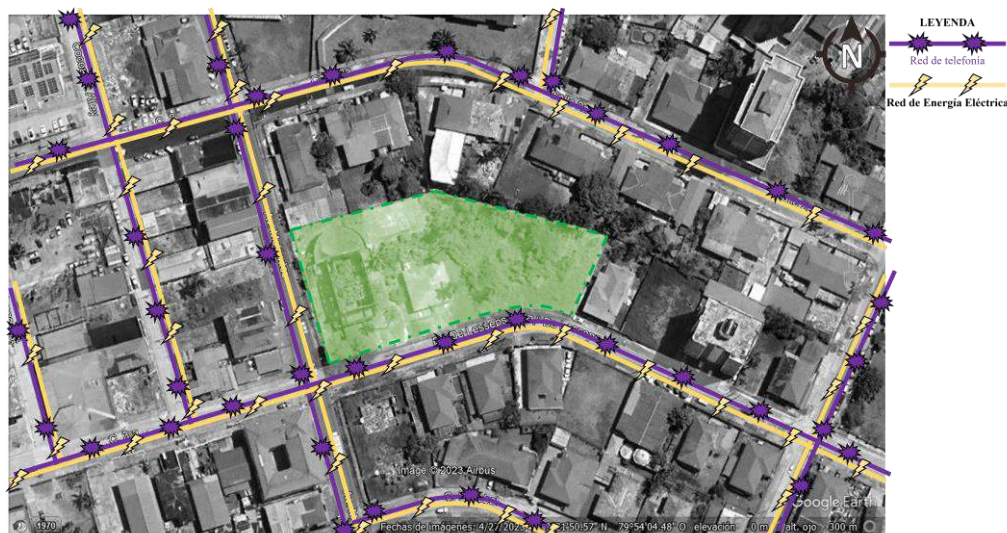
*Vista satelital del recorrido de la red de telefonía y la red de energía eléctrica*

*Nota.* La vista satelital muestra el recorrido de la red de telefonía y la red de energía eléctrica Fotografía recuperada de Google Earth Pro y elaborada por Álvarez, Emmanuel. (30 junio, 2023). Recuperado 30 de junio de 2023, de [Google Earth](https://www.google.com/earth/).

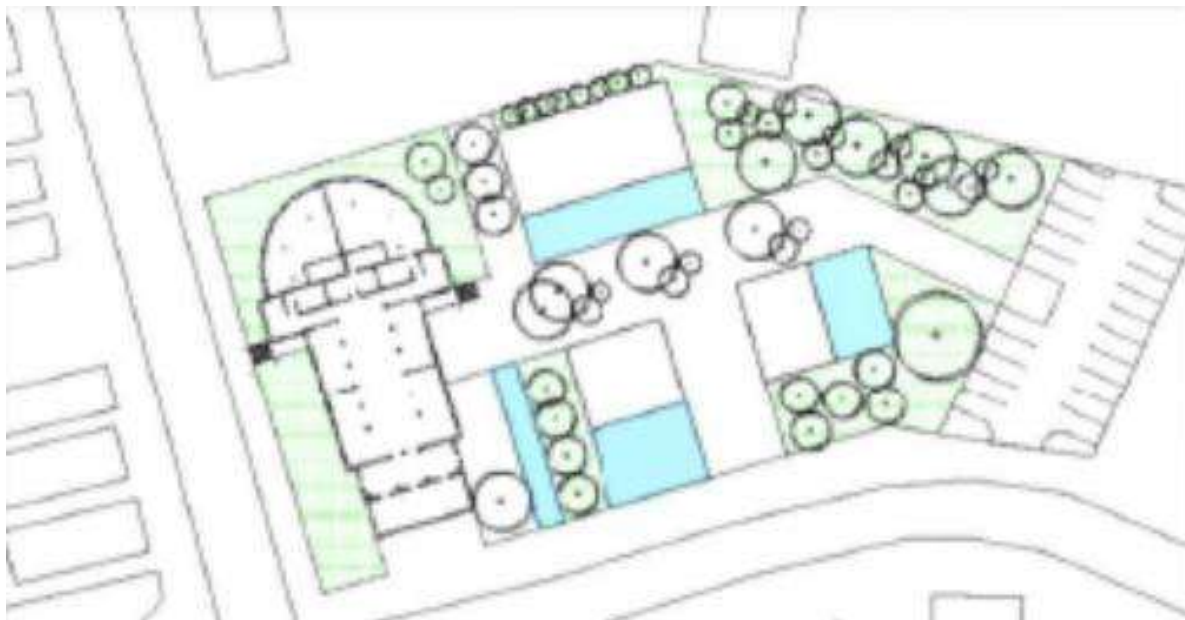
*Representación esquemática de ubicación de los edificios*

*Nota.* El bosquejo muestra el acceso principal del proyecto e inmuebles colindante al proyecto Union Church. (21 abril, 2023). Recuperado 30 de junio de 2023, de (Franqueza & Cardoze, 2018).

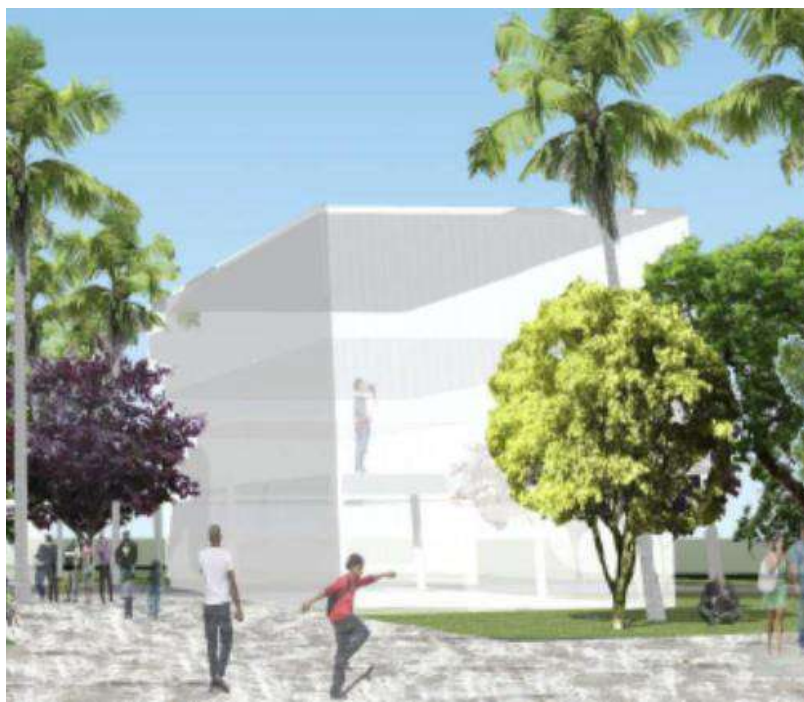
*Representación volumétrica de los edificios 1, 2 y 3 del proyecto*

*Nota.* La siguiente figura muestra una volumetría de los nuevos edificios del proyecto proyecto Union Church. (21 abril, 2023). Recuperado 30 de junio de 2023, de (Franqueza & Cardoze, 2018).

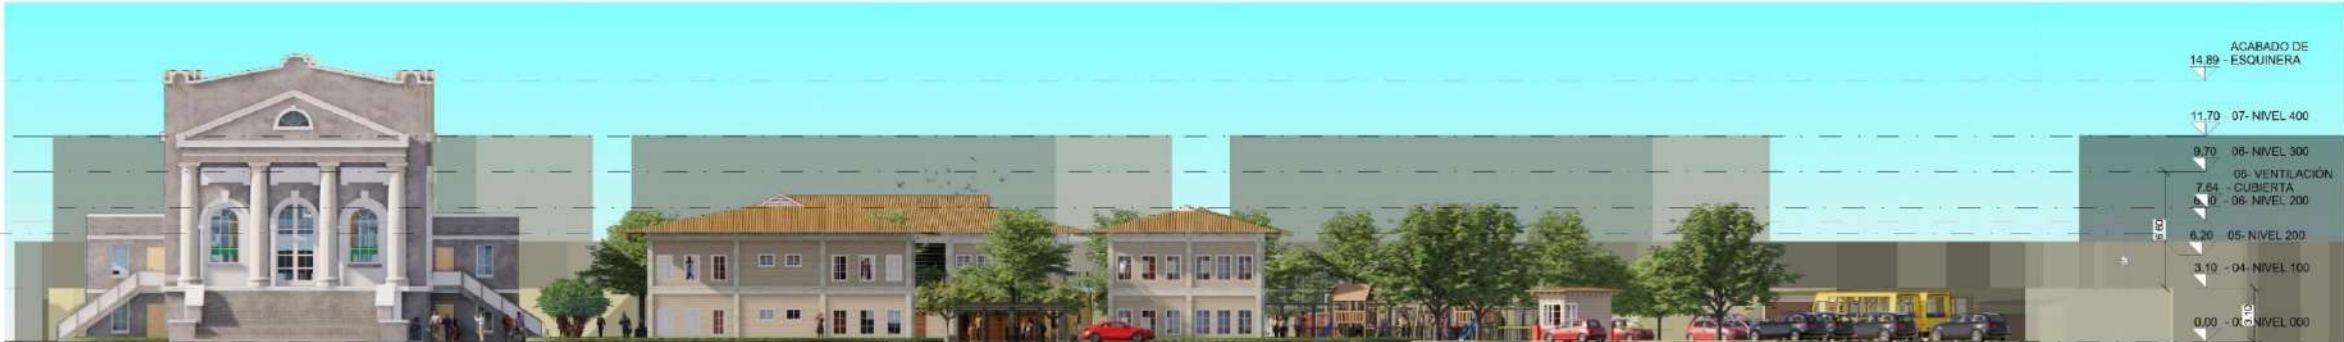
FACHADA FRONTAL  
ESCALA: 1:200

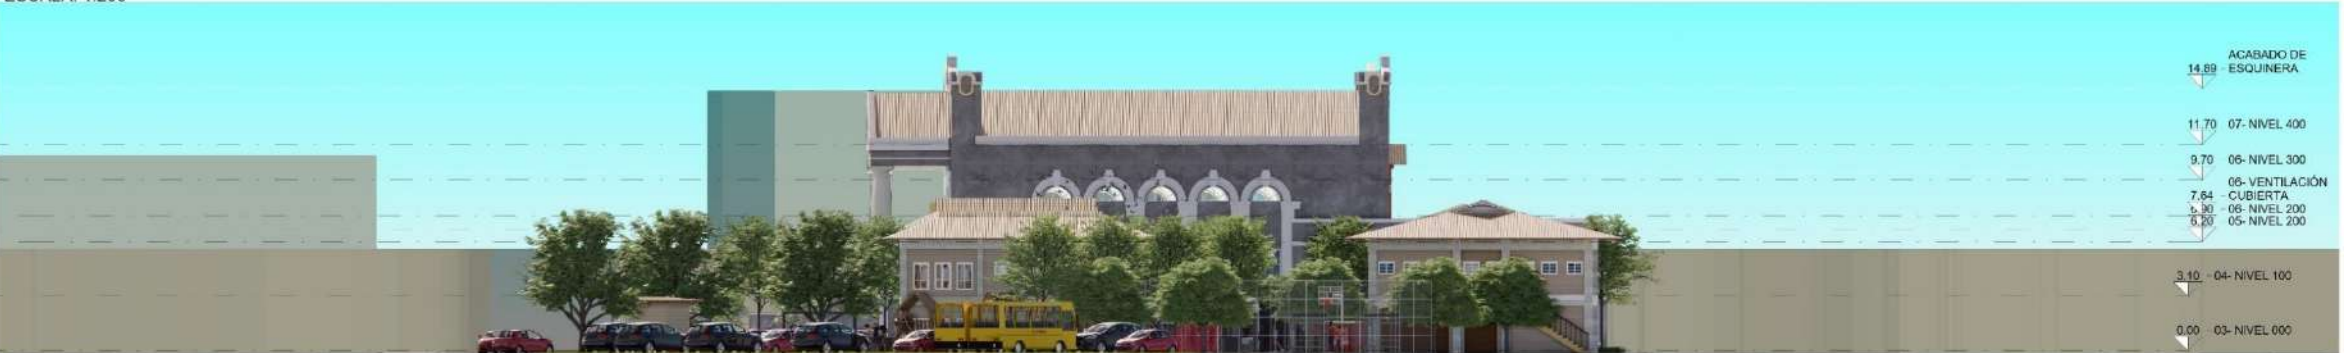
FACHADA LATERAL DERECHA  
ESCALA: 1:200

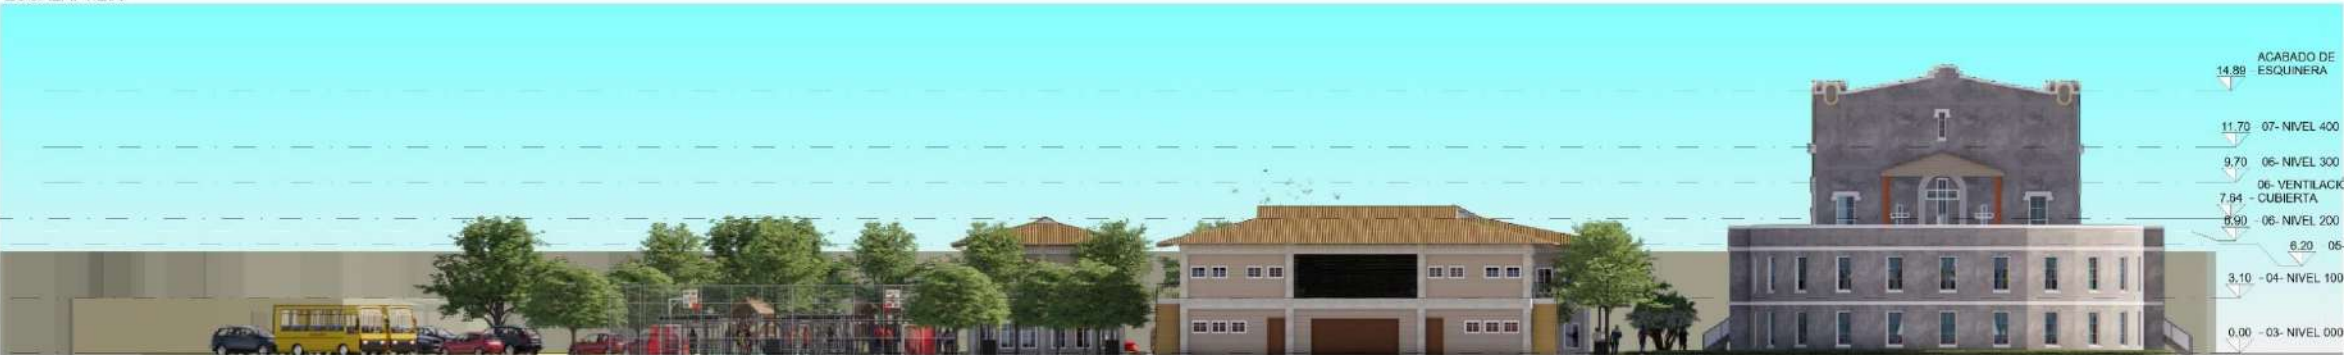
FACHADA POSTERIOR  
ESCALA: 1:200

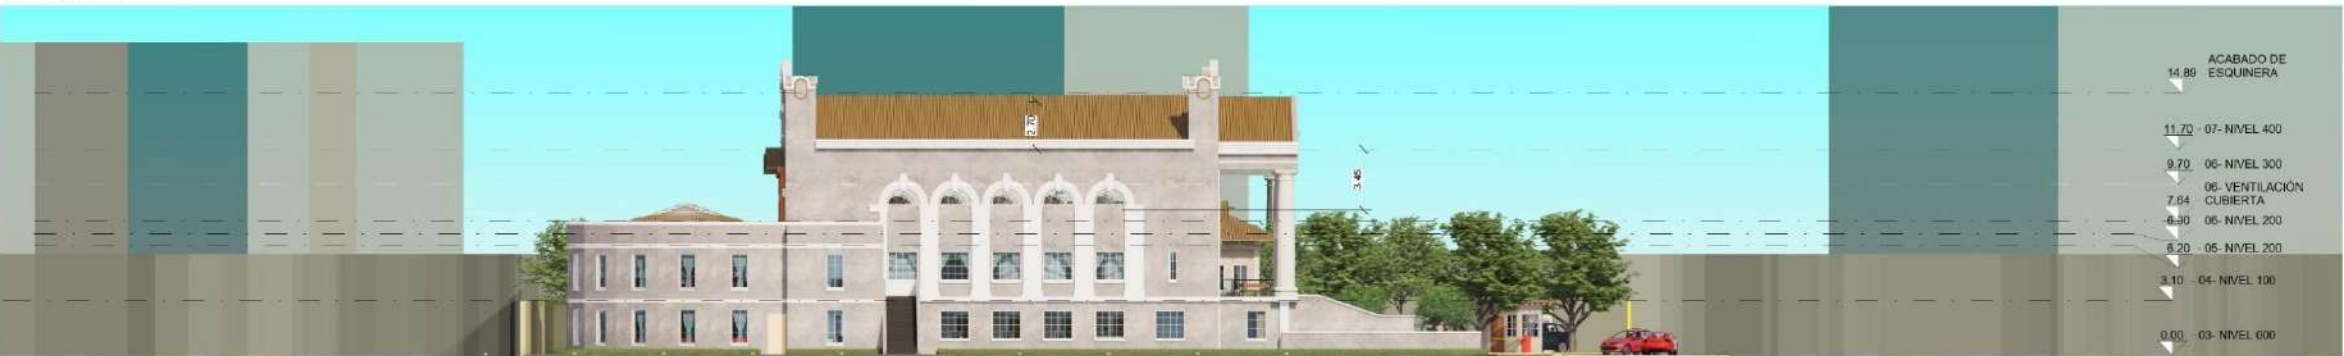
FACHADA LATERAL IZQUIERDA  
ESCALA: 1:200

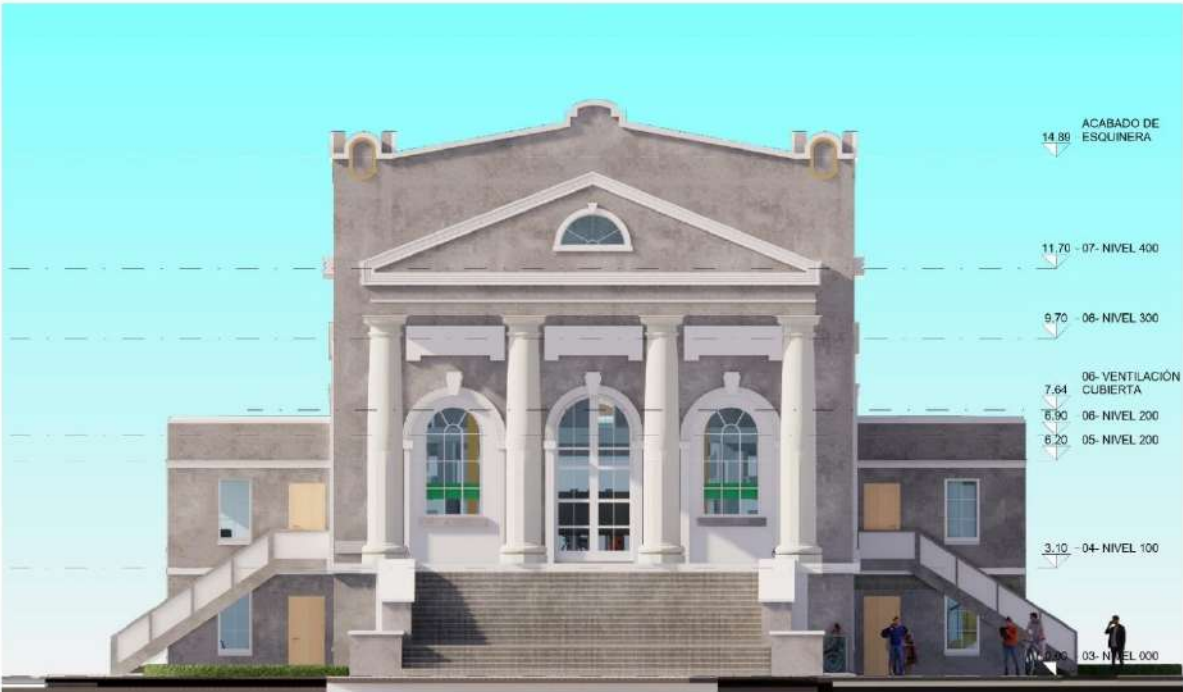
FACHADA FRONTAL  
ESCALA: 1:100

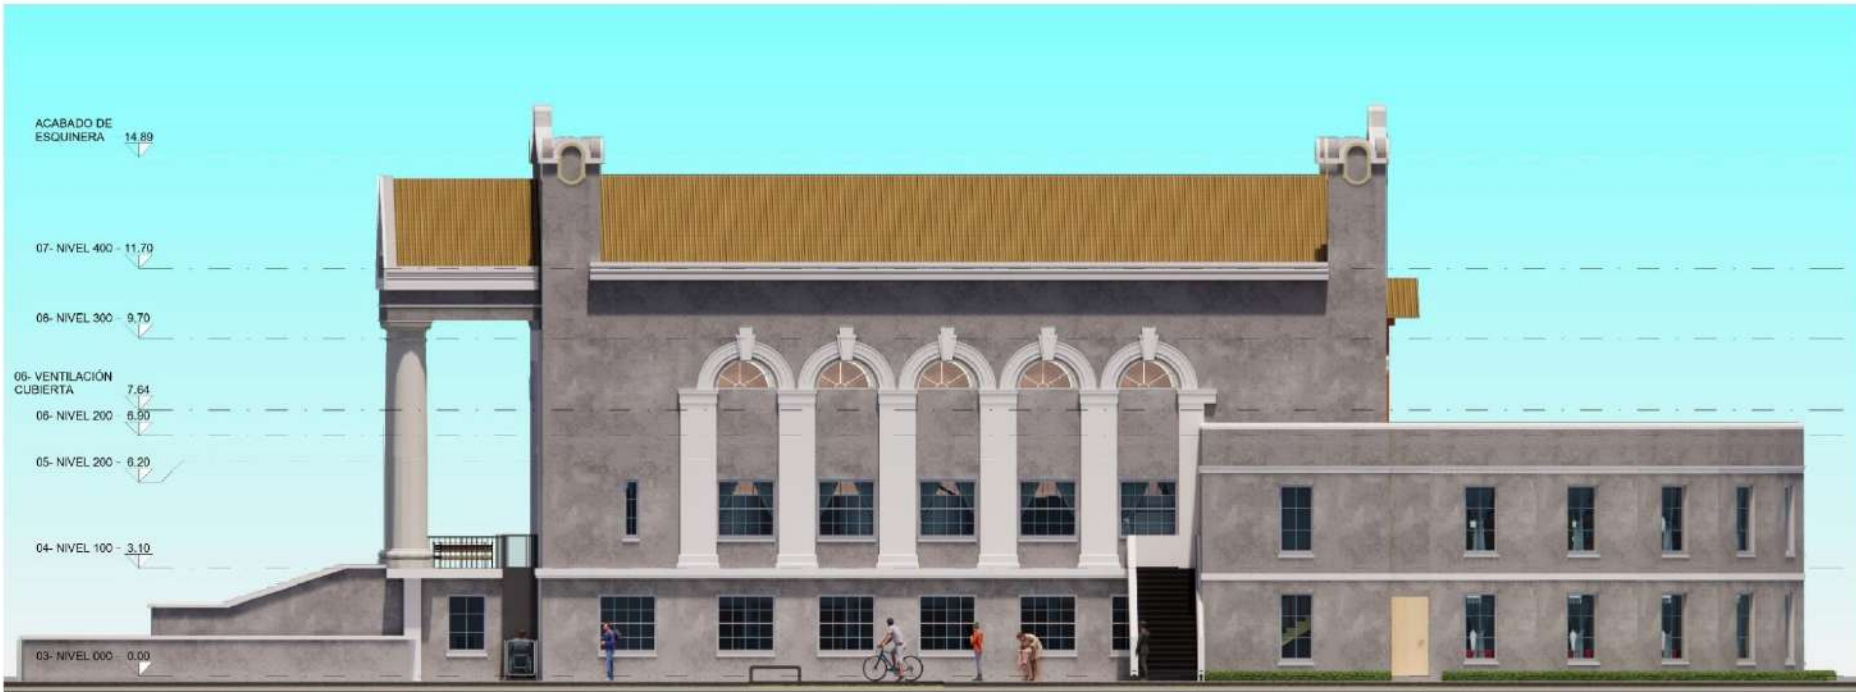
FACHADA LATERAL DERECHA  
ESCALA: 1:100

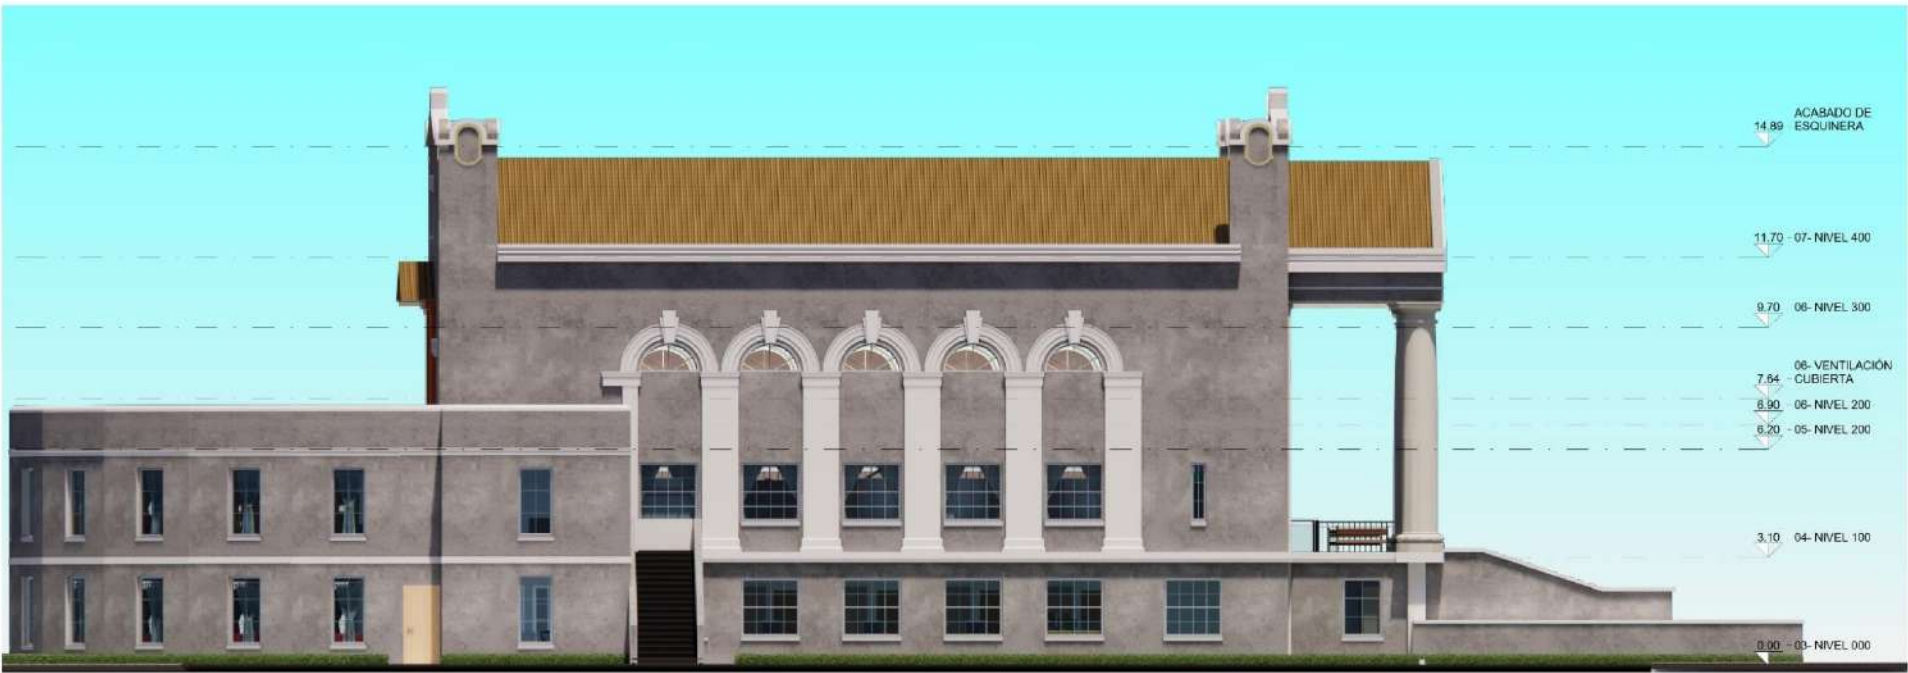
FACHADA LATERAL IZQUIERDA  
ESCALA: 1:100

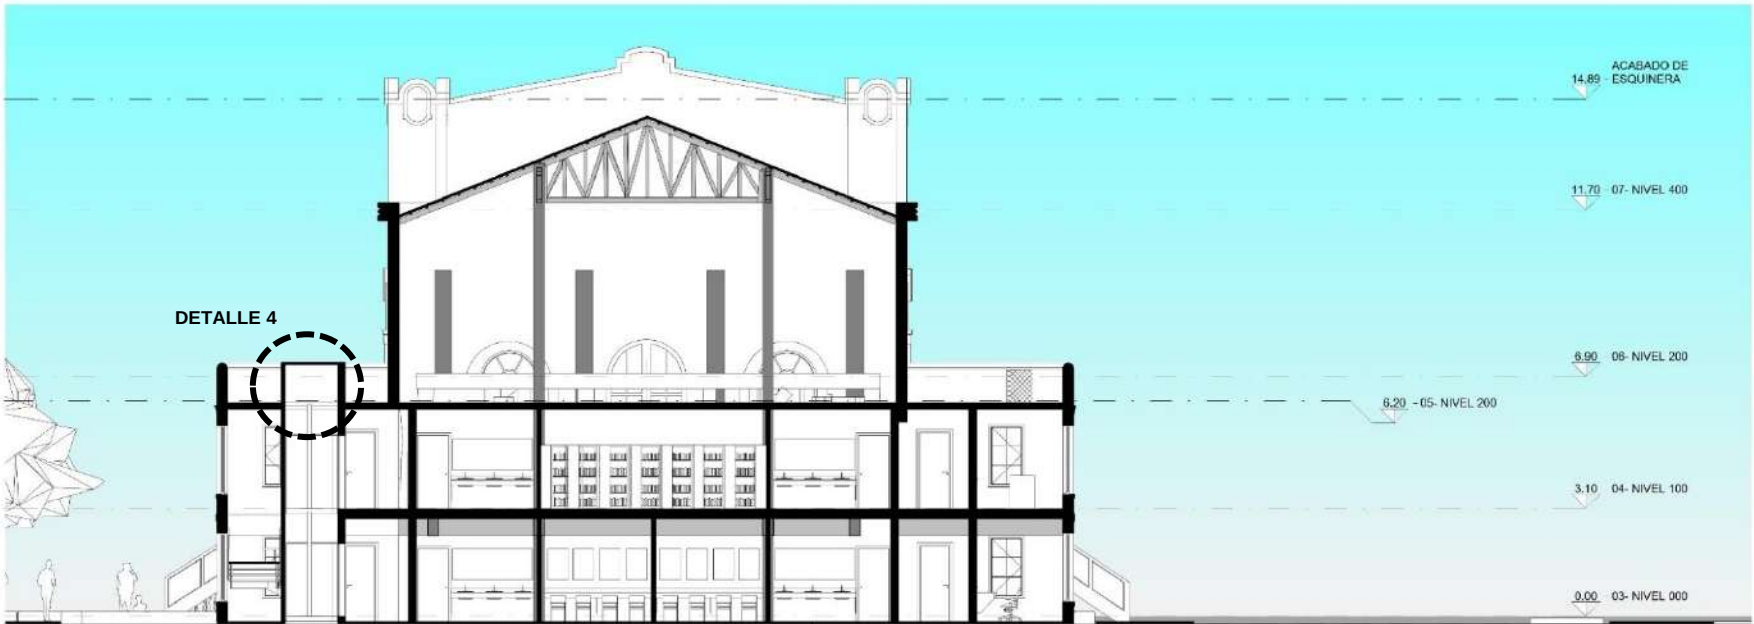
SECCIÓN 2  
ESCALA: 1:100
