**UNIVERSIDAD DE PANAMÁ
VICERRECTORÍA DE INVESTIGACIÓN Y POSTGRADO
FACULTAD DE ARQUITECTURA
MAESTRÍA CENTROAMERICANA EN CONSERVACIÓN DEL
PATRIMONIO CULTURAL PARA EL DESARROLLO**

**ESTUDIO DE INTERVENCIÓN Y REVALORIZACIÓN DEL ARCHIVO
NACIONAL**

**Como examen general de conocimientos
Presentado como requisito para optar al Grado de Magíster en
Conservación del Patrimonio Cultural para el Desarrollo**

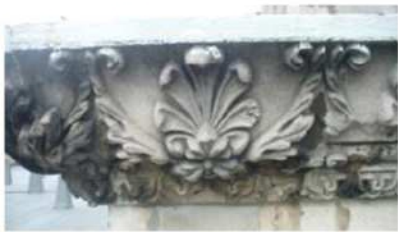
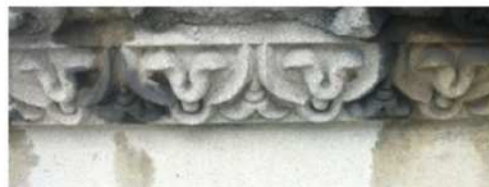
1. Cornisa -Molduras Florales

4. Canecillo o Modillón

Detalle de Listello

Imagen 14: Detalles decorativos de cornisas en el frontón principal. **Fuente:** Foto de R. Cerón-C.

Posee una entrada principal proyectada a manera de pórtico tetrástilo con plinto o basa jónica, un fuste de veintitrés acanaladuras de ángulos muertos y capitel compuesto (Ver imagen 14), que sustentan un entablamento con arquitrabe a dos niveles en platabanda y friso liso de estilo jónico que sostienen una serie de canecillos renacentistas (Ver imagen 4), sobre los mismos, una cornisa corrida arquetipo “gola” y “listello”, en ambos casos con motivos florales que coronan el escudo nacional en su entrada principal, destacándose la ausencia del típico frontón triangular y en su lugar se produce uno rectangular.

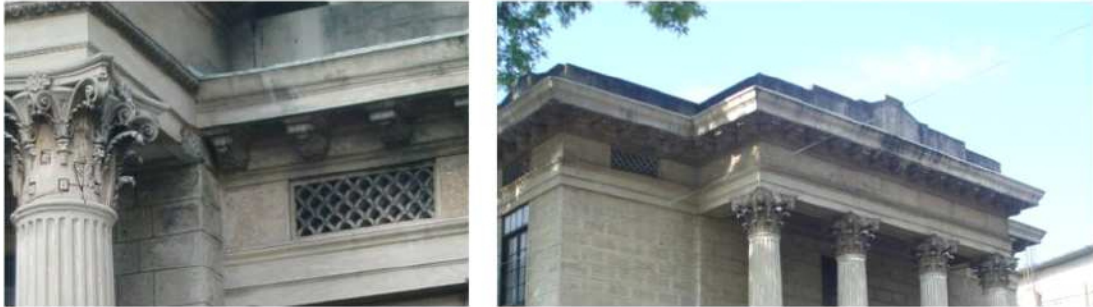
Imagen 15: Platabanda perimetral corrida sostenida por canecillos (Izq.) y pegada a las paredes (Der.) en fachadas laterales. **Fuente:** Foto de R. Cerón-C.

Las entradas laterales guardan una altura mucho más baja y sobre la platabanda doble (Imagen 15) corre una cornisa perimetral que rompe con la entrada principal, de igual forma sostenida por canecillos rematando en la azotea con balcón corrido.

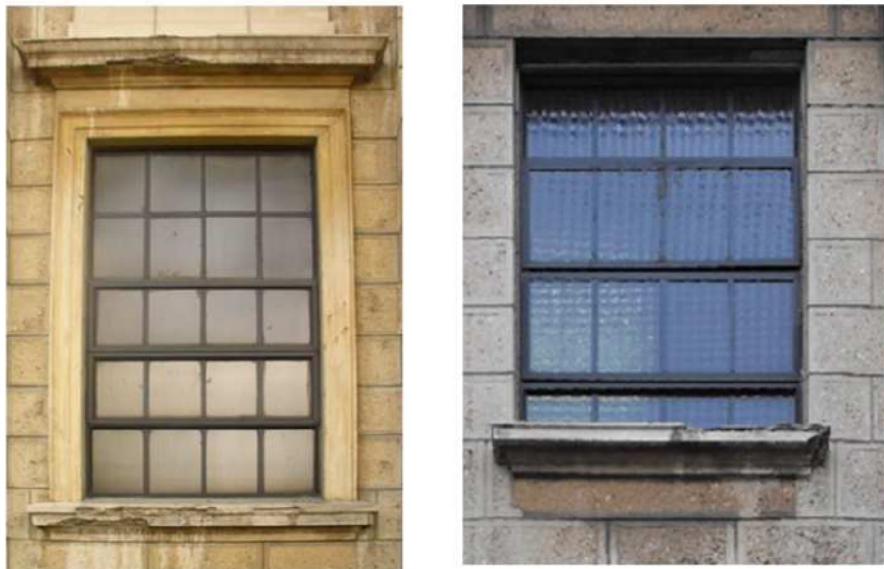
Imagen 19: A la derecha ventana de planta baja con remate superior y alféizar proyectado. Ventana de planta alta mucho más sencillo solo con alféizar. **Fuente:** Foto de R. Cerón-C.

En su fachada principal en planta baja hay diez ventanas con jambas laterales, alféizar y cabezal proyectados, mientras que las restantes diez de la planta alta solo cuenta con alféizar proyectado (Imagen 19). Las ventanas de los dos módulos laterales salientes mantienen de igual forma alféizar proyectado y su remate superior detalles de dovelas rectas (solo para las ventanas de los módulos laterales de la fachada principal). Un balcón con puertas sobresale en los módulos de ambos extremos.

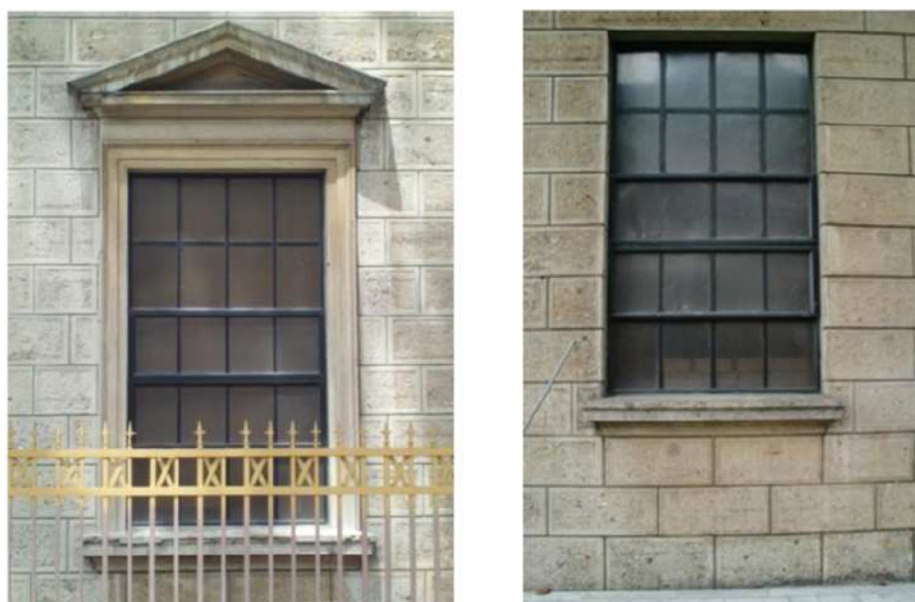
Imagen 20: A la derecha la ventana fuera del pórtico, izquierda aparece la ventana ubicada dentro del pórtico, lateral a la puerta de entrada. **Fuente:** Foto de R. Cerón-C.

Sobre su portada principal aparecen cinco ventanas, dos ventanas en planta baja sin jambas y solo con alféizar proyectado, mientras que las tres superiores tienen jambas perimetrales (Imagen 20).

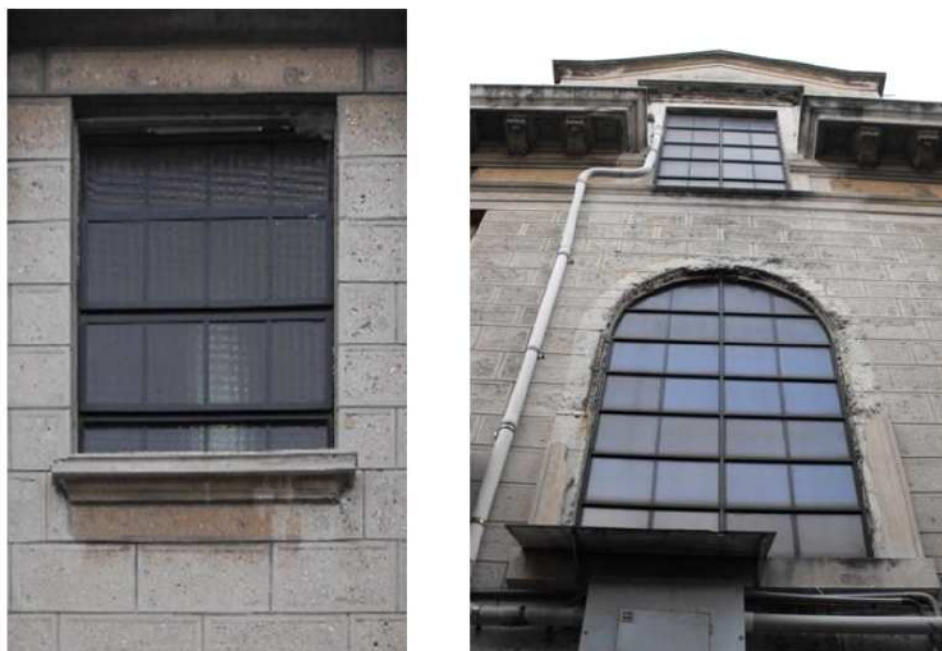
Imagen 21: Izquierda venta típica posterior, derecha ventanales que proporcionan luz natural a la escalera.

La fachada posterior contiene 28 ventanas solo con alféizar y aparece un gran ventanal que le proporciona luminosidad a la escalera (Ver imagen 21), de igual forma en la azotea surge un tragaluz que deja pasar la luz natural. Los tabiques de las cuatro fachadas mantienen detalles de almohadillado.

Es importante recalcar que por su carácter de uso y función todas las ventanas tienen vidrios alambrados opacos lo que no permite que la luz ingrese al recinto por y para la protección de la documentación que allí reposa.

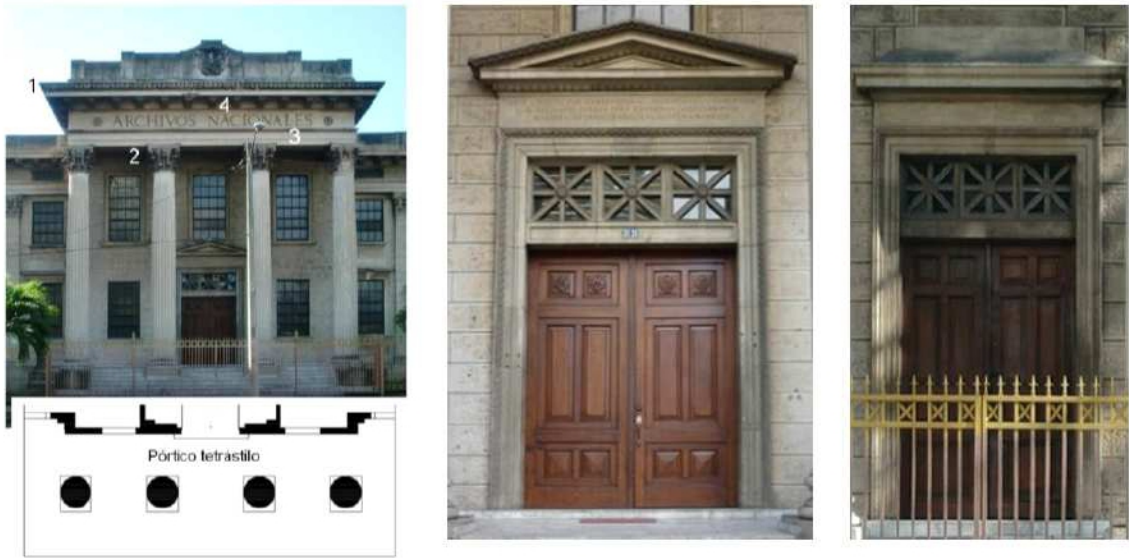
Imagen 22: A la izquierda la portada principal, al centro detalle de puerta, mientras que la foto derecha corresponde a las puertas laterales. **Fuente:** Foto de R. Cerón-C.

La puerta principal de mayor tamaño que las laterales (Imagen 22), están enmarcadas por jambas y tracería de concreto fundido que hace las veces de lucetas y sobre él, un dintel que guarda la siguiente inscripción *“ESTE EDIFICIO FUE CONSTRUIDO POR EL PRESIDENTE DE LA REPÚBLICA DR. BELISARIO PORRAS, PARA CUSTODIAR LOS DOCUMENTOS NACIONALES. INAUGURADO EL XV DE AGOSTO DE MCMXXIV”* (Imagen 23).

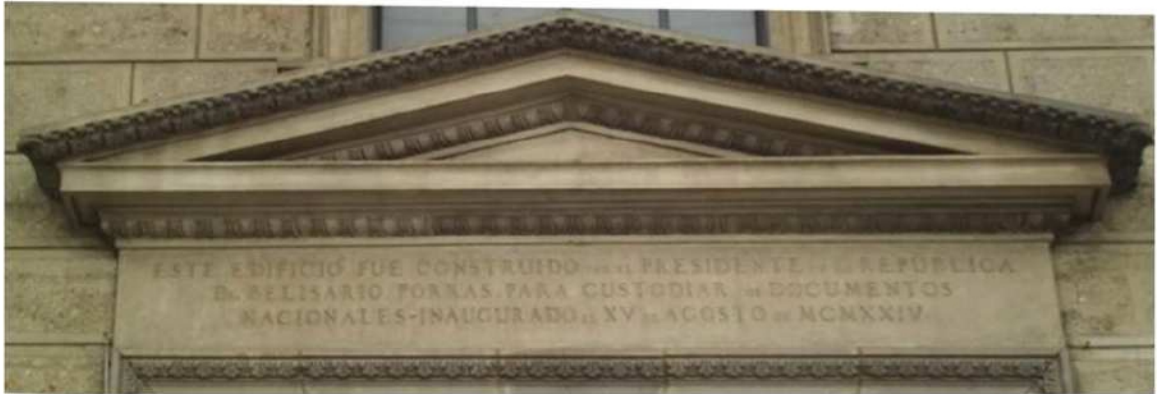
Imagen 23: Dintel con la descripción de su construcción, rematado con cornisa adornado con detalles de "punta de lanza" y frontón proyectado adornado con listello floral. **Fuente:** Foto de R. Cerón-C.

Al final remata con un frontón decorativo, mientras que las jambas de la puerta está enmarcada en un listello floral seguido de molduras que abarcan todo el espesor de la pared rematado a la puerta principal y la misma lo recorre internamente. Este tipo de detalle no se repite en las puertas laterales, es decir, su decoración es mucho más austera. Todas las tres entradas están coronadas con escalinatas que originalmente solo eran de concreto.

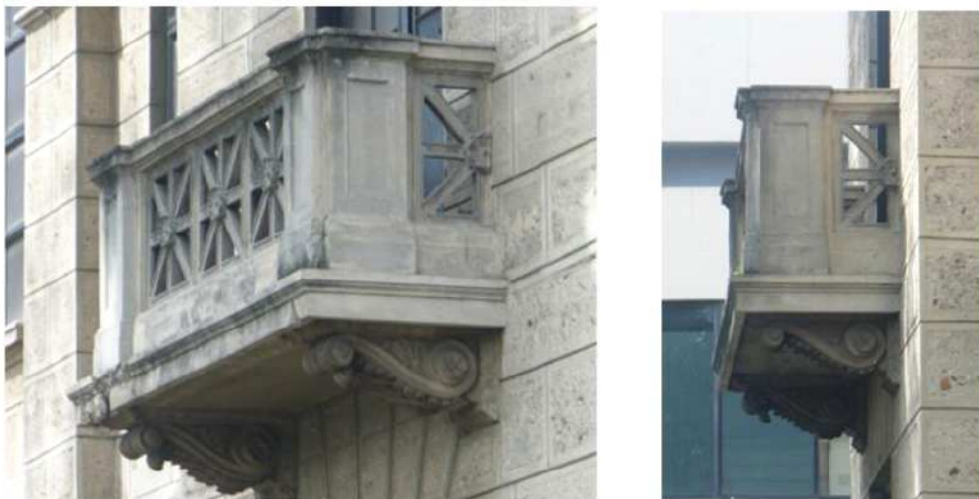
Imagen 24. Foto de R. Cerón-C.

Dos balcones flanquean los laterales de la fachada principal con salidas provistas de puertas de hierro pintado en negro con vidrios alambrados opaco. Una cornisa perimetral mixtilínea en losa como en baranda limitada por dos bases con detalles simples a relieve que hacen las veces de esquineros, sostiene a su vez, con detalles de lucetas fundidas en concreto coronadas con florones al centro, todo sostenido por dos canecillos decorativos en su parte inferior de losa (imagen 24). En ambos laterales de balcón llevan media lucetas asumiendo de igual manera medio florón.

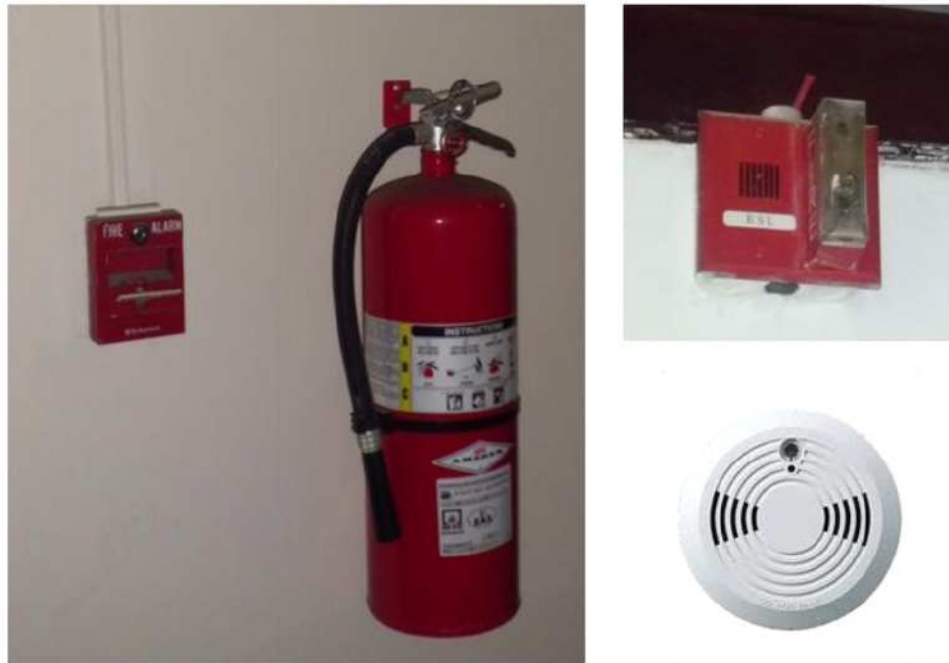
No existen medidas activas que incluyen todos aquellos sistemas que, en caso de incendio, se ponen en marcha automáticamente, son escasas al igual que las instalaciones de extinción mediante rociadores de agua, solo existen instalaciones de detención de humo, estaciones manuales, guía para la organización de un plan de evacuación y extintores en todas las áreas de trabajo (imagen 25). Tampoco incluyen medidas pasivas que abarcan todas aquellas soluciones constructivas adoptadas al edificio como la colocación de señales y puertas anti pánico.

EL edificio carece de un diseño o sistema contra incendio integral de elementos los cuales como:

- Sistemas de detección y alarmas
- Detectores de Calor
- Detectores Térmicos
- Gabinetes
- Rociadores
- Señalización mucho más completa
- Hidrantes

Imagen 25: Extintores, sistema manual, detector de calor y detectores de humo.
Fuente: Foto de R. Cerón-C.

Podemos agregar la inexistencia de siamesas que conectadas a los gabinetes y a un sistema de almacenamiento de agua, palearían los eventos de conatos de incendio. La disposición de lámparas de emergencia es escasa evidenciando la carencia de estos artefactos en lugares estratégicos.

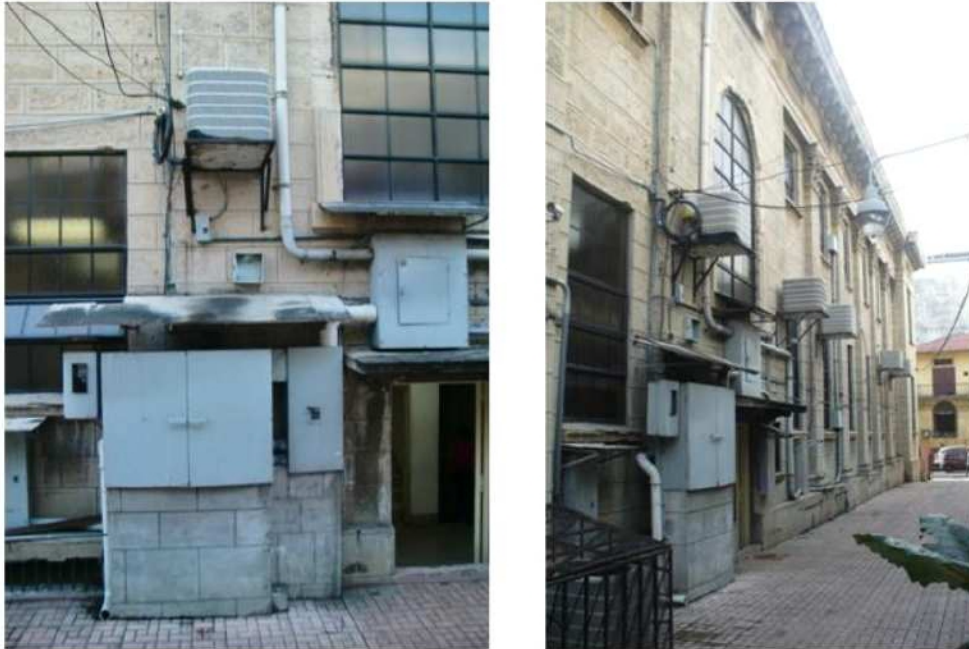
áreas internas no escapan (Imagen 26), obvio recalcar, la falta de personal idóneo en trabajos propios de mantenimiento como de conservación.

Imagen 26: Se aprecia como el sistema eléctrico como el sistema de Split ha saturado la pared posterior. **Fuente:** Foto de R. Cerón-C.

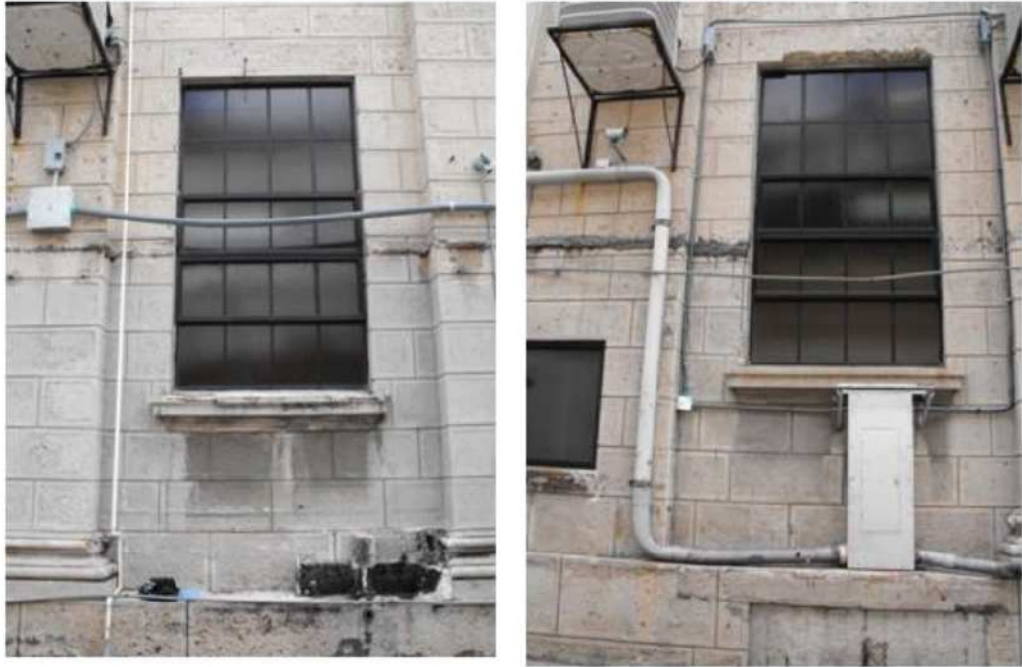
El circuito eléctrico y tuberías de conducción forman parte de los interiores, dispuesto de manera arbitraria por los trabajadores del ramo (imagen 27, 28,29) y se han utilizado tuberías de PVC, canaletas plásticas, y líneas de conductores vistos se alternan con la decoración interna.

Imagen 27: Sistema eléctrico improvisado. **Fuente:** Foto de R. Cerón-C.

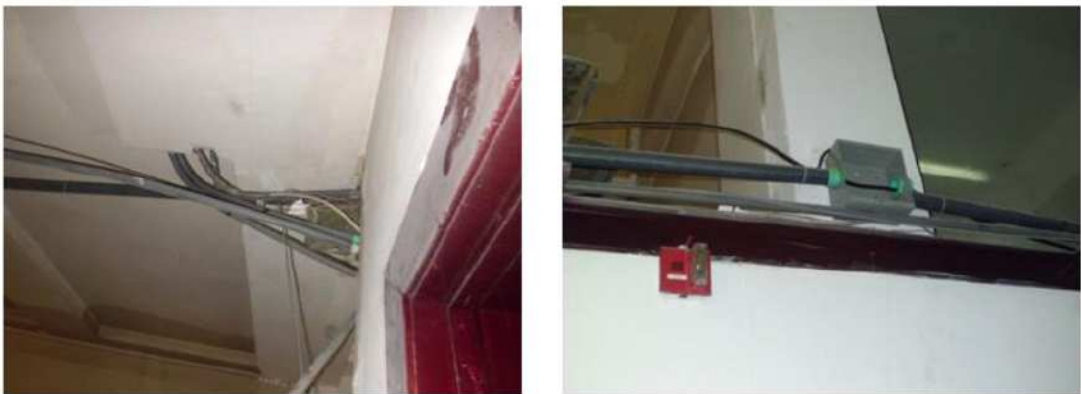
Imagen 28: Vemos el Split y sobre el todo un intrincado de tuberías eléctricas, mientras en su parte baja apreciamos paneles eléctricos. **Fuente:** Foto de R. Cerón-C.

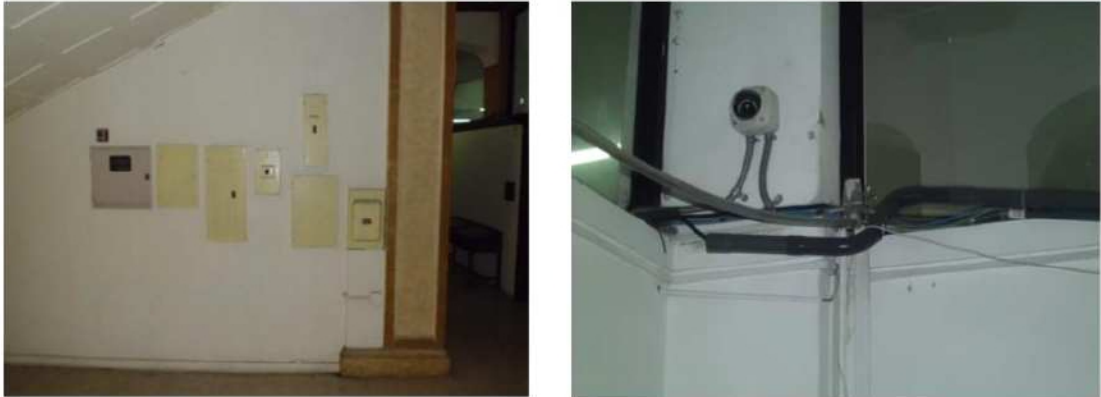
Imagen 29: Tuberías eléctricas, cámaras de video, lámparas de pasillo instalaciones fuera de contexto. **Fuente:** Foto de R. Cerón-C.

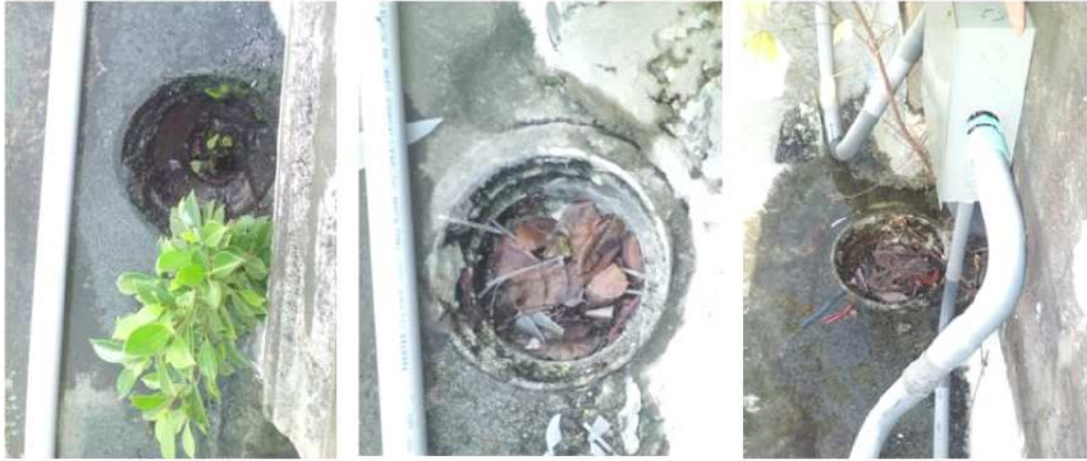
Imagen 30. Fuente: Foto de R. Cerón-C.

El sistema de recolección de aguas pluviales continuamente se satura por el mal mantenimiento al que está expuesto. Recolectoras en la azotea realizan esta función donde podemos apreciar el constante crecimiento de musgos y plantas, sumado a esto la gran acumulación de material vegetal (Imagen 30) que constantemente obstaculiza el desalojo de las aguas. Se ha incrementado un sistema de bajantes exentos al edificio para que realice la actividad de evacuar las aguas acumuladas que al desbordarse afectan la fachada con manchas de humedad.

En exteriores los drenajes aparecen obstaculizados por basura, y los desagües de las bajantes sin las debidas inclinaciones lo que ocasiona en determinado momento la acumulación de las aguas pluviales.

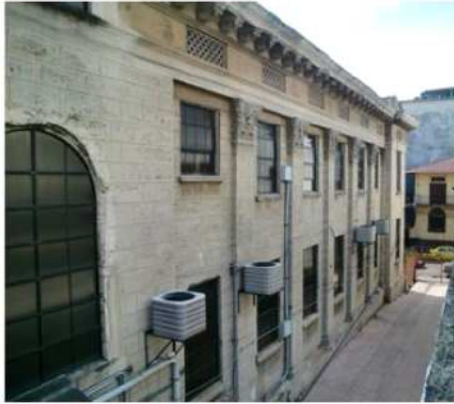
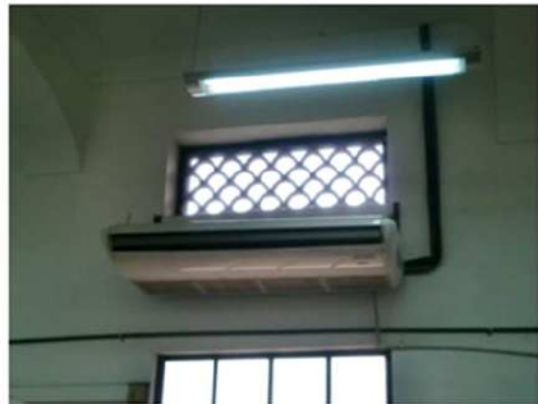
Igual al sistema eléctrico, los acondicionadores de aire ocupan gran parte de la pared posterior, ocasionando daños superficiales y en muchos de los casos, llegando a producir manchas productos de la acción de agentes químicos y físicos sobre el hierro. De igual manera estas instalaciones ocasionan alteraciones visuales en los exteriores (Imagen 31). Además señalamos que en espacios destinados a la secciones de Administración del Estado, Sección Jurídica y biblioteca existe un equipo para control de ambiente, lo que desmejora su exposición (Imagen 32)

Todas las tuberías de goteo de agua de los aparatos de acondicionadores de aire desagüen por tuberías de PVC a los exteriores ocasionando pequeñas áreas fangosas en los exteriores y en determinados casos abriendo agujeros en paredes lo que trae como consecuencia el deterioro de paredes externas del edificio.

Imagen 31: Vista parcial de la fachada posterior. **Fuente:** Foto de R. Cerón-C.

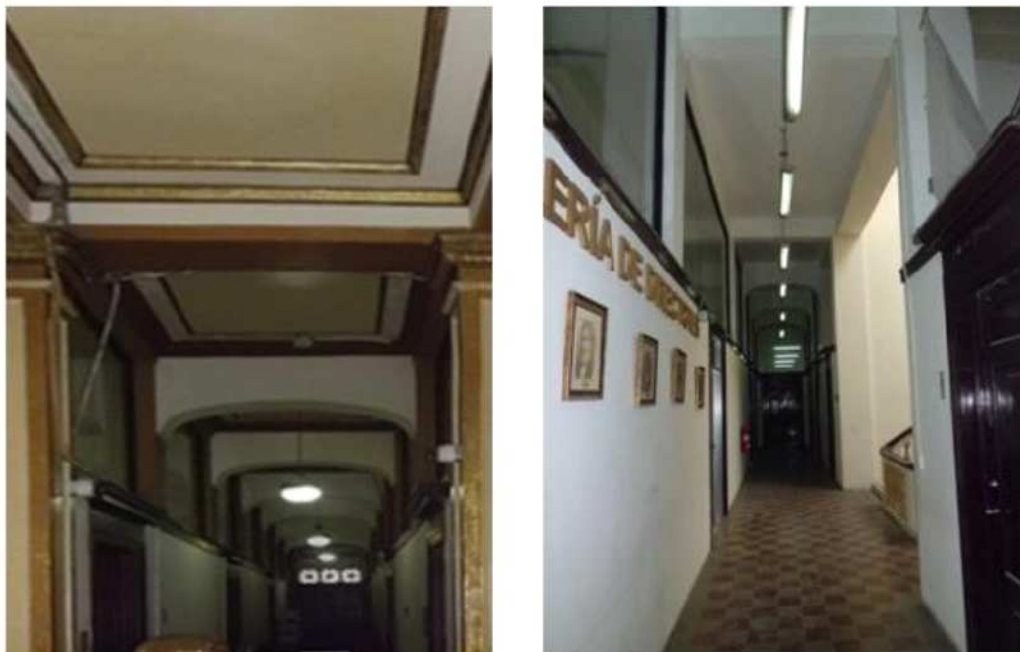
Como resultado de todas las instalaciones eléctricas, las luminarias muestran el cableado visto y no empotrado a las paredes o por salidas de cajas, solo las lámparas decorativas del pasillo de planta baja se muestran como instalaciones originales. En lo que se refiere al cableado e instalaciones de encendido entre otras se observa a la "vista", es decir, instalaciones de superficie como lo muestra la imagen 33.

Imagen 33: A la izquierda se muestra el pasillo de plan baja y a la derecha el de planta alta. **Fuente:** Foto de R. Cerón-C.

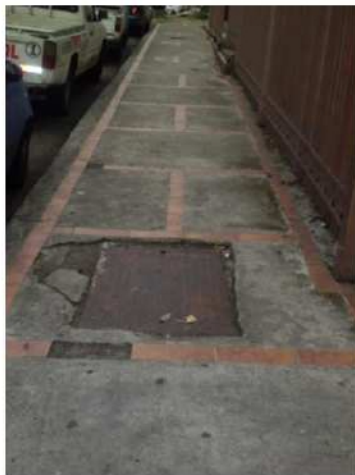
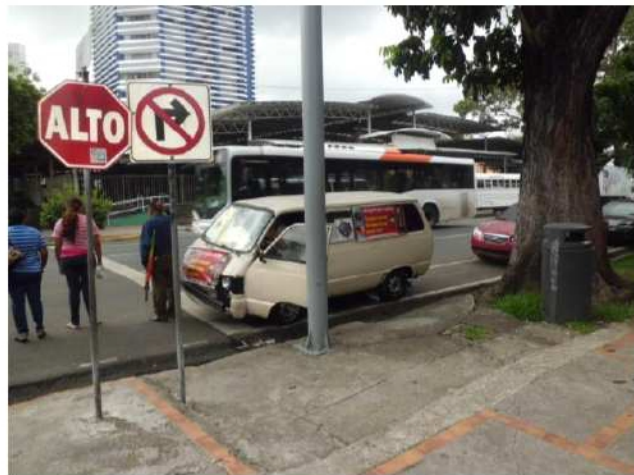
Su acera perimetral se encuentran en mal estado y una serie de elementos discordantes como; letreros de señalización, contenedores de basura, poste eléctrico frente a la entrada principal, la verja de hierro que guarda la totalidad del inmueble, auto viejo que funciona como taller de relojería, recorren su acera frontal desmejorando la autenticidad del inmueble como lo apreciamos en la siguiente imagen 36.

Imagen 36: Se observa las aceras en mal estado. **Fuente:** Foto de R. Cerón-C.

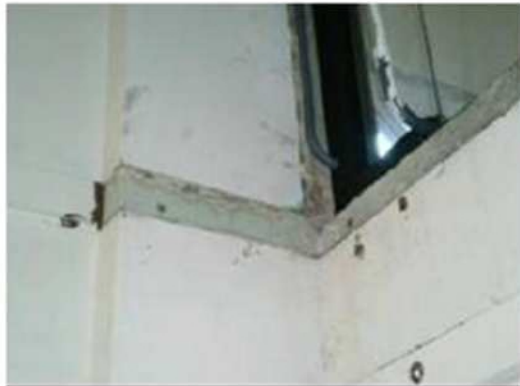
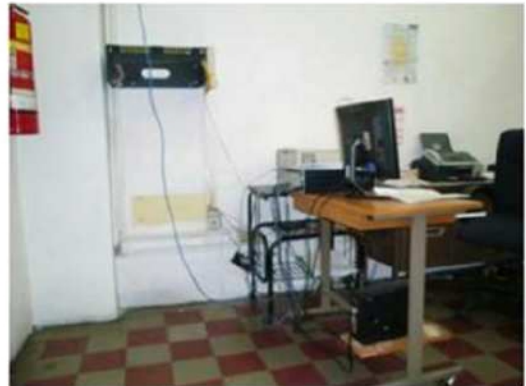
En áreas que han tenido cierto tipo de mantenimiento como lo es planta baja observamos en algunos caso de 2 a 3 capas de pintura, en el sótano encontramos hasta 4 capas de pintura, mientras que en la planta alta solo 2 capas. Esto ha provocado en muchos puntos se desprenda la pintura en detrimento de los acabados. En algunos casos observamos áreas maltratadas (Imagen 47) ya sea por la desinstalación de elementos decorativos de madera como por efectos del hombre en actividades de instalaciones eléctricas.

Imagen 47: Elementos desinstalados sin restauración posterior de acabado o pintura.
Fuente: Foto de R. Cerón-C.

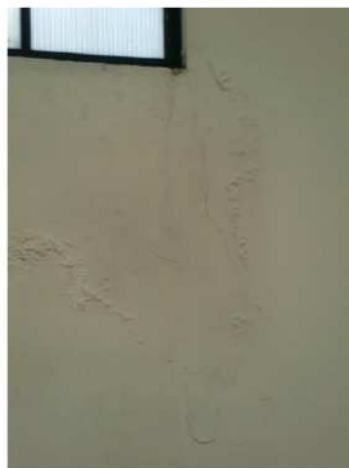
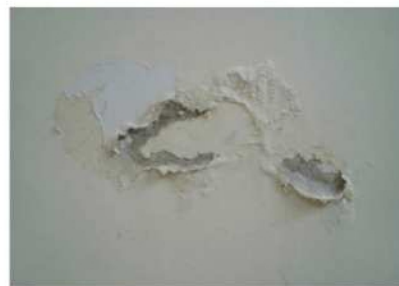
Encontramos en planta alta una pared agrietada que consideramos como adiciones posteriores a su construcción. Y en el tramo de escalera comprendido entre la segunda planta y la azotea se manifiesta la presencia de filtraciones (Imagen 48) provocadas por la falta de un sello o solapa correcta entre la pared y la losa de la azotea.

Aunque las temperaturas estén controladas aparecen manchas de hongos y por su carácter refrigerado produce humedad interna lo que afecta aún más el

Imagen 48: Las Filtraciones producen desprendimientos y abultamiento de pintura
Fuente: Foto de R. Cerón-C.

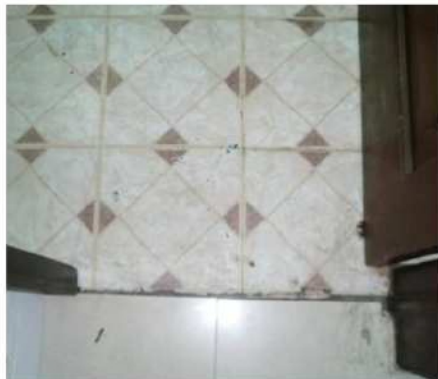
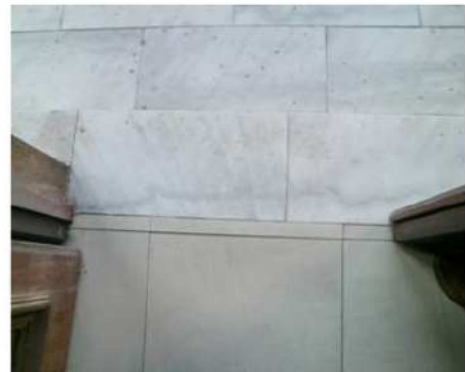
El estado de los pavimentos es diverso en planta baja, tanto de material como de nivel. Solo el área de atención al público mantiene los mosaicos de fábrica. En el segundo alto por no haber tenido significativos cambios ha mantenido sus pavimentos inalterables, su estado es regular, presenta zonas deterioradas por piezas rotas, manchadas, agrietadas y se percibe una carencia de mantenimiento en el cuidado de sus acabados (Imagen 49,50).

Imagen 49: Detectamos pavimentos cerámicos, de pasta y mármoles. **Fuente:** Foto de R. Cerón-C.

Es necesaria la pronta rehabilitación de los pavimentos cerámicos de los servicios sanitarios en planta alta.

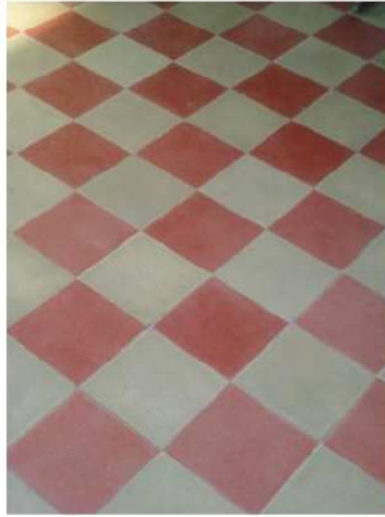
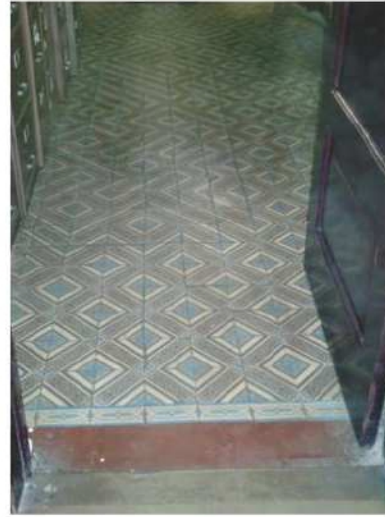
Imagen 50: Encontramos pavimentos originales en áreas comunes como en servicios sanitarios. **Fuente:** Foto de R. Cerón-C.

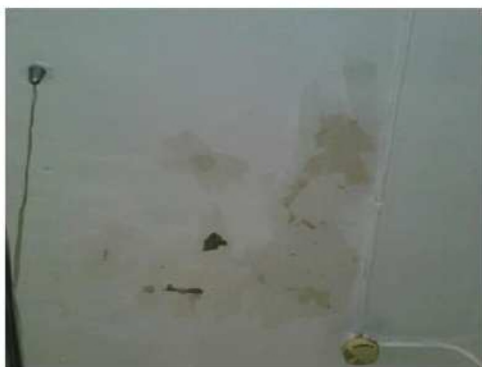
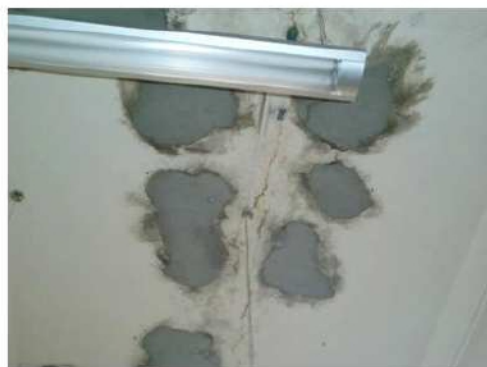
El cielo raso en planta baja se presenta en buen estado, mientras el de planta alta se observan bastantes manchas de humedad (Imagen 51) provenientes del mal estado de la planta de azotea, en algunos casos hemos detectado el desprendimiento de repellos del cielo raso lo que ha sido subsanado por una mala reparación.

Imagen 51: Visualizamos del lado izquierdo ejemplo de humedades, mientras a la derecha vemos lo que fueron desprendimientos y luego fueron malamente resanados. **Fuente:** Foto de R. Cerón-C.

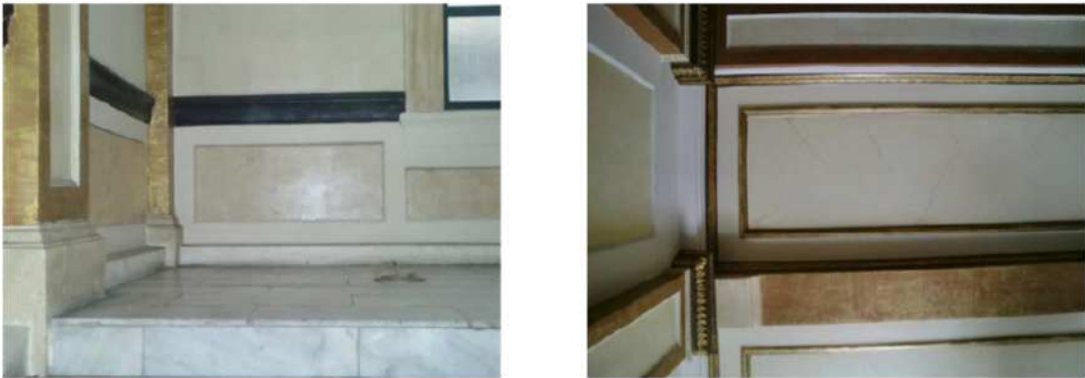
En el vestíbulo, escalera y pasillos se ubican las principales decoraciones (Imagen 52) y con ellos los problemas de pintura y una mala calidad en sus acabados. Las decoraciones en las puertas, jambas y cornisas están siendo afectadas por la humedad.

Imagen 52: Decoraciones internas de escalera como de cielo raso, responden a malos acabados. **Fuente:** Foto de R. Cerón-C.

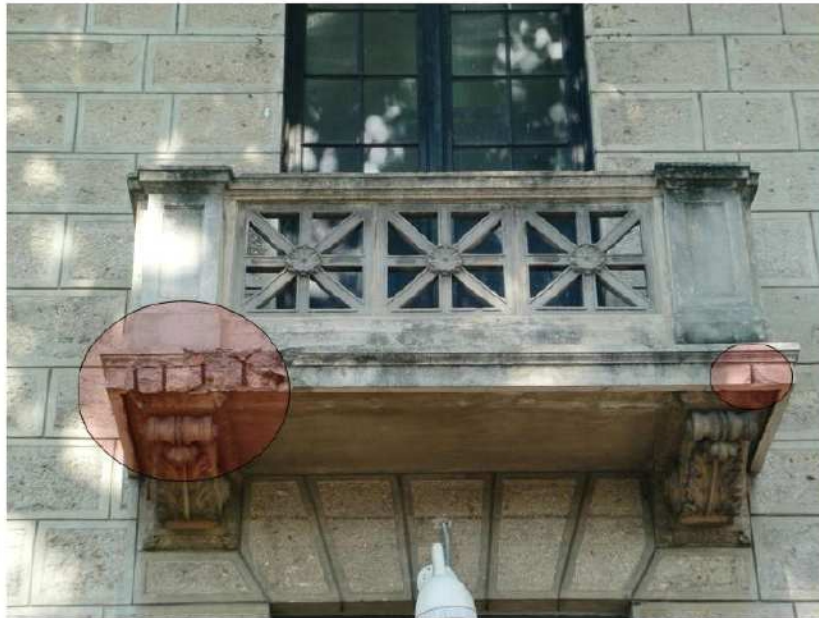
La situación de los balcones frontales lo consideramos grave, la losa de hormigón armado se encuentra fracturada y con desprendimientos de material (Imagen 53) lo que trae consigo que parte de sus barras de acero se observen

Imagen 53: Exposición del acero producto de la humedad, lo que hacemos público una pronta intervención. **Fuente:** Foto de R. Cerón-C.

expuestas. Recomendamos prudente un pronto estudio estructural desarrollado por un profesional idóneo.

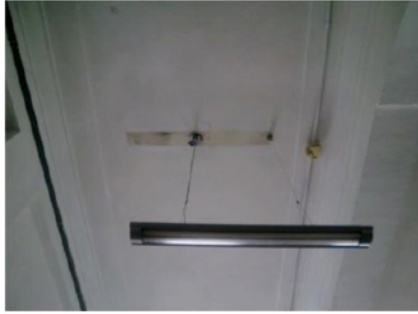
<p>Cielo raso existente</p> </div> <div style="text-align: center;">

Paredes Material: Paredes de concreto armado en su exterior, en el interior tabiques de bloques huecos de cemento.	Estado de Conservación: Regular.	Causas: Las paredes exteriores manifiestan una drástica retención de humedad con posible extensión al interior. Efectos; La humedad provoca desprendimientos de elementos decorativos y escoriaciones en exteriores	Observación: Se observan varias capas de pintura sobre las paredes interiores. Recomendación: limpieza en general, aplicar removedor de pintura, pasteo y pintura. Reducir la saturación de los espacios, para conservar mejor el acabado en paredes.
	Decoraciones Materiales: Madera para jambas en puertas y detalles decorativos.	Estado de Conservación: Regular.	Causas: Bajas condiciones de humedad sobre madera seca. Agente destructor de la madera de origen animal y malos acabados. Expansión y traslación de Isópteros. Efectos: Ataques de termitas a la madera sana.	Observación: Decoraciones de madera presenta deterioro por la acción del comején. Recomendación: Aplicar tratamiento contra los insectos por sumersión antes de instalar las piezas de madera, prevenir fumigando y sellando.

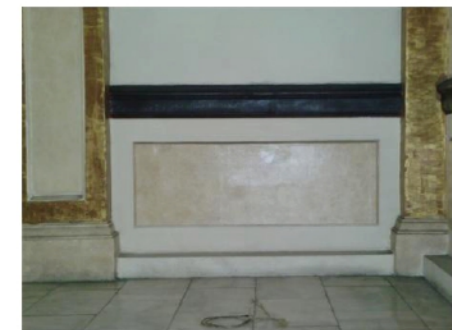
Pavimento Material: Piso de mármol.	Estado de Conservación: Regular.	Causas: Presenta manchas, patinas y desgastes por el tiempo, alteraciones por la alta circulación. Efectos: Requiere mejoras en sus acabados.	Observación: Acumulación de suciedad, falta de pulimento, encontramos piezas quebradas y algunas otras con manchas de oxidación. Recomendaciones: Limpieza y pulimento de pisos. Conservar el pavimento original. Reponer en lo posible las piezas faltantes.
	Cielo raso Material: Losa de concreto.	Estado de Conservación: Regular.	Causas: Alteraciones en su superficie, mala calidad de sus acabados. Efecto: Desprendimientos	Observación: Detalles de estucos y pintura con malos acabados. Recomendación: Reponer estucos originales, reparar superficies afectadas, y pintar.
	Paredes Material: Paredes de concreto armado en exterior, tabiques de bloques huecos de cemento.	Estado de Conservación: Regular.	Causas: La decoración se enmarca en trabajos de zócalos marmoleado sobre las paredes de bloques y cielo raso. Efectos: Trabajos inacabados con bajo grado de técnico.	Observación: La calidad de estos trabajos es pobre en técnica. Paredes golpeadas y rayadas. Recomendación: Se recomienda mejorar la aplicación en sus detalles y acabados.

Decoraciones Materiales: Madera para jambas en puertas y detalles decorativos.	Estado de Conservación: Regular.	Causas: Bajas condiciones de humedad sobre madera seca. Agente destructor de la madera de origen animal y malos acabados. Efectos: Posible ataques de termitas a la madera sana.	Observación: Decoraciones de madera presenta deterioro por la acción del comején. Recomendación: Aplicar tratamiento contra los insectos por sumersión antes de instalar las piezas de madera, también se pueden prevenir fumigando y sellando.

Vistas del vestíbulo, pasillo y detalles decorativos

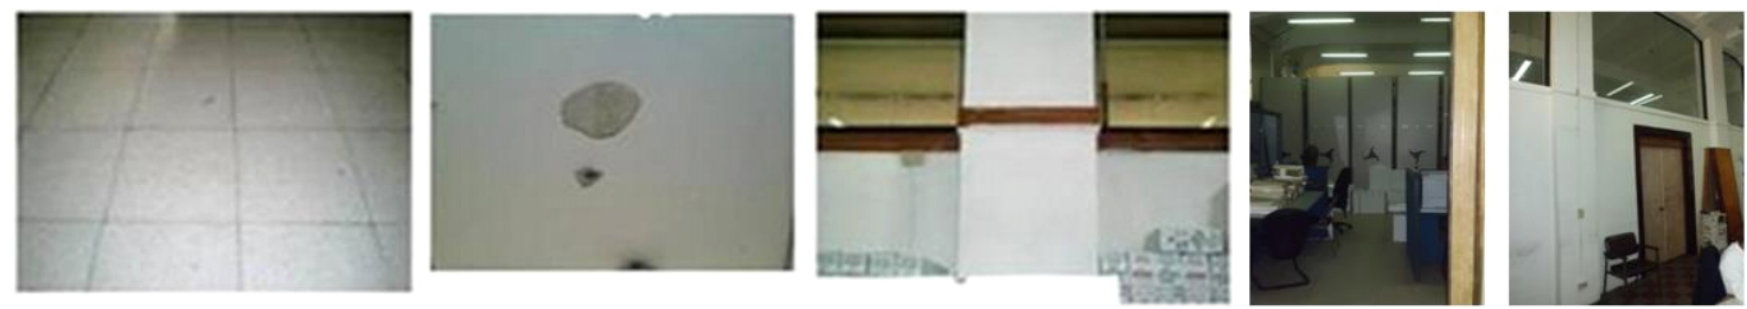
Pavimento Material: Baldosas de cerámica.	Estado de Conservación: Regular.	Causas: Desgastes por el tiempo, alta circulación. Efectos: La exposición a ácidos, pinturas y óxidos.	Observación: Acumulación de suciedad, falta de pulimento, encontramos piezas quebradas y algunas otras con manchas de oxidación. Recomendaciones: Desinstalación de piso existentes para mantener las superficies originales.
	Cielo raso Material: Losa de concreto.	Estado de Conservación: Regular.	Causas: Alteraciones en superficie, mala calidad en acabados. Efecto: Losa vista.	Observación: Cicatrices de lámparas anteriormente instaladas, malos acabados. Recomendación: Repellar l superficies afectadas, pastear y pintar.
	Paredes Material: Paredes, concreto armado en exterior, interior tabiques de bloques huecos.	Estado de Conservación: Regular.	Causas: Las paredes exteriores manifiestan una drástica retención de humedad con posible extensión al interior. Efectos: Humedad provoca daños en elementos decorativos.	Observación: En paredes internas existen varias capas de pintura. Recomendación: Se recomienda operaciones de limpieza y aplicar removedor de pintura, pasteo y pintura.

Decoraciones Materiales: Madera para jambas en puertas y detalles decorativos.	Estado de Conservación: Regular.	Causas; humedad en madera. Agente destructor de origen animal. Malos acabados. Expansión y traslación de Isópteros. Efectos: Ataques de termitas a la madera sana.	Observación: Decoraciones de madera presenta deterioro por la acción del comején. Recomendación: tratamiento contra los insectos por sumersión antes de instalar en piezas de madera, prevenir fumigando y sellando.

Pavimentos cerámicos no originales, desprendimientos de cielo raso y detalles de molduras.

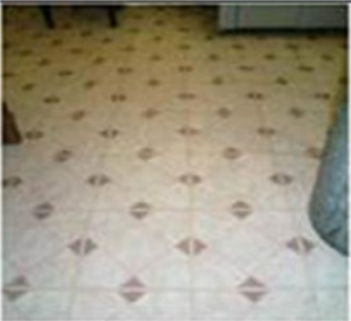
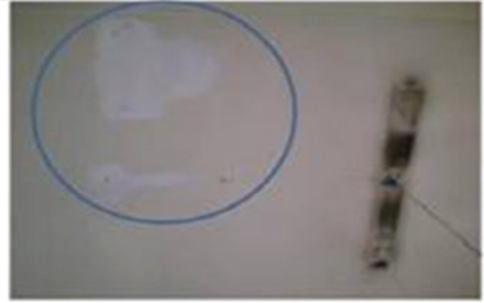
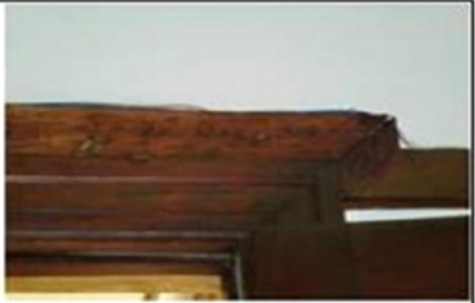
Pavimento Material: Baldosas de cerámica.	Estado de Conservación: Regular.	Causas: Desgastes por el tiempo, alta circulación. Efectos: La exposición a ácidos, pinturas y óxidos.	Observación: Falta de limpieza y mantenimiento de pisos. Recomendaciones: Desmonte de pisos existentes para mantener superficies originales.
	Cielo raso Material: Losa de concreto	Estado de Conservación: Regular.	Causas: Alteraciones en su superficie. Efecto: Losa vista.	Observación: Desprendimientos, sombras de instalaciones anteriores e imperfecciones en acabados. Recomendación: Remover la pintura, utilizar selladores como base para prolongar su durabilidad.
	Paredes Material: Paredes, concreto armado en exterior, interior tabiques de bloques huecos.	Estado de conservación: Regular	Causas: Las paredes exteriores manifiestan una drástica retención de humedad con posible extensión al interior. Efectos: provoca desprendimientos de módulos decorativos, existencia de elementos extraños de diversa naturaleza.	Observación: Existen varias capas de pintura sobre las paredes interiores. Recomendación: Limpieza y protección de paredes en interiores, aplicar removedor de pintura, pasteo y pintura.

Decoraciones Materiales: Madera para jambas en puertas y detalles decorativos.	Estado de Conservación: Regular.	Causas: Bajas condiciones de humedad sobre madera seca. Agente destructor de origen animal, malos acabados. Expansión y traslación de Isópteros. Efectos: Ataques de termitas a la madera sana.	Observación: Decoraciones de madera presenta deterioro por la acción del comején. Recomendación: Aplicar tratamiento contra los insectos por sumersión antes de instalar las piezas de madera, también se pueden prevenir fumigando y sellando.
<div style="display: flex; justify-content: space-around; align-items: center;">

</div> <p style="text-align: center;">Pisos existentes, desprendimientos en cielo raso y marcos en deterioro.</p>

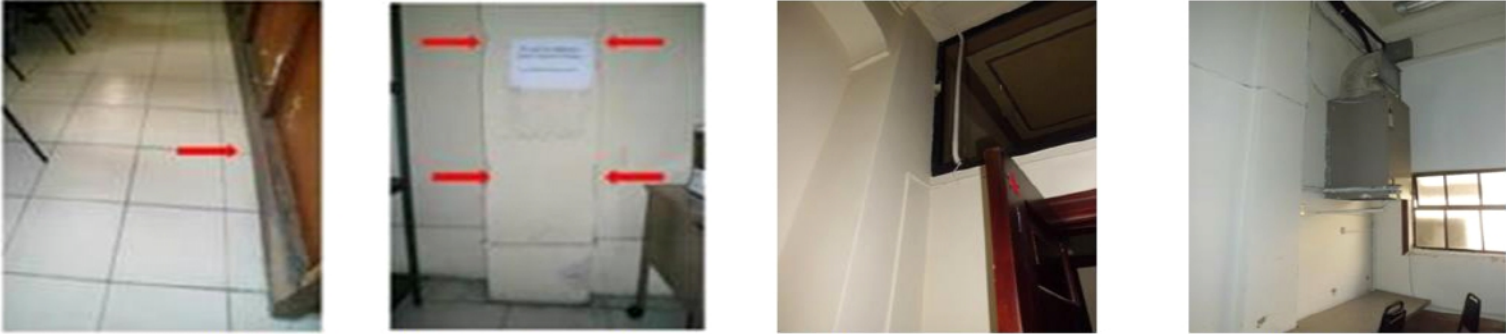
Pavimento Material: Baldosas de cerámica.	Estado de Conservación: Regular.	Causas: Desgastes por el tiempo, alta circulación. Efectos: La exposición a ácidos, pinturas y óxidos.	Observación: Suciedad, falta de pulimento, piezas quebradas y algunas otras con manchas de oxidación. Recomendaciones: Desmonte de pisos existentes para mantener superficies originales.
	Cielo raso Material: Losa de concreto.	Estado de Conservación: Regular.	Causas: Alteraciones en su superficie. Efecto: Losa vista.	Observación: El cielo raso observamos imperfecciones en sus acabados, instalaciones eléctricas y abanicos de techo. Recomendación: En cielo raso remover la pintura y utilizar selladores como base para prolongar su durabilidad.
	Paredes Material: Paredes, concreto armado en exterior, interior tabiques de bloques huecos.	Estado de Conservación: Regular.	Causas: Las paredes exteriores manifiestan una drástica retención de humedad con posible extensión al interior. Efectos: Aumento de la humedad, acumulación de elementos extraños de diversa naturaleza.	Observación: Existen varias capas de pintura sobre las paredes interiores. Recomendación: En interiores, aplicar removedor de pintura, pasteo y pintura. Demoler paredes de madera.

Decoraciones Materiales: Madera para jambas en puertas y detalles decorativos.	Estado de Conservación: Regular.	Causas: Bajas condiciones de humedad sobre madera seca. Agente destructor de origen animal y malos acabados. Expansión y traslación de Isópteros. Efectos: Ataques de termitas a la madera sana.	Observación: Las decoraciones presentan deterioro por la acción del comején. Recomendación: Aplicar tratamiento contra los insectos por sumersión antes de instalar las piezas de madera, también se pueden prevenir fumigando y sellando.

Vistas parciales de pisos y tabiques de madera, marcos de puertas en mal estado.

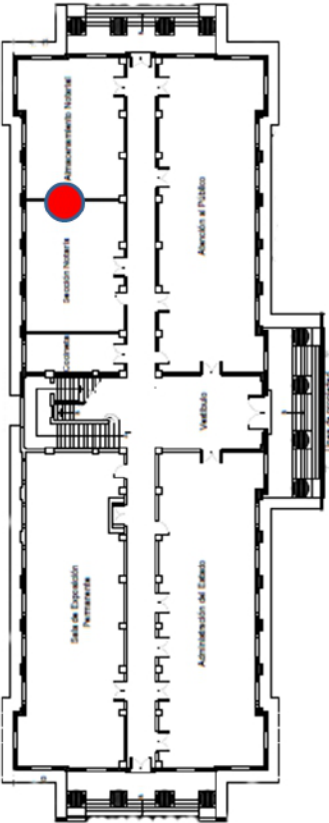
Cuadro 4.9.6.	PATOLOGÍAS ESTRUCTURALES - DIAGNÓSTICO			
Planta Baja Sección notarial	Área	Estado de Conservación	Causas - efectos	Observaciones y recomendaciones

Pavimento Material: Baldosas de pasta.	Estado de Conservación: Regular.	Causas: Desgastes por el tiempo, alta circulación. Efectos: La exposición alta circulación.	Observación: Suciedad, manchas de oxido y quebrado. Recomendaciones: Desmonte de pisos existentes para mantener superficies originales.
	Cielo raso Material: Losa de concreto	Estado de Conservación: Regular.	Causas: Alteraciones en su superficie. Efecto: Losa vista.	Observación: Desprendimientos, sombras de instalaciones anteriores e imperfecciones en acabados. Recomendación: Remover la pintura y utilizar selladores como base para prolongar su durabilidad.
	Paredes Material: Paredes de concreto armado en su exterior, en el interior paredes de bloques huecos de cemento y tabiques de madera.	Estado de Conservación: Regular	Causas: Las paredes exteriores manifiestan una drástica retención de humedad con posible extensión al interior. Efectos: provoca desprendimientos de elementos decorativos, acumulación de elementos extraños de diversa naturaleza. Acciones biológicas.	Observación: Las paredes y banquetas de las ventanas exteriores se presentan en mal estado. Recomendación: En paredes interiores recomendamos limpieza y protección de paredes, aplicar removedor de pintura, pasteo y pintura.

Decoraciones Materiales: Madera para jambas en puertas y detalles decorativos.	Estado de Conservación: Regular.	Causas: Humedad sobre madera seca. Agente destructor de origen animal y malos acabados. Expansión y traslación de Isópteros. Efectos: Ataques de termitas a la madera sana.	Observación: Decoraciones de madera presenta deterioro por la acción del comején. Recomendación: Aplicar tratamiento contra los insectos por sumersión antes de instalar las piezas de madera, también se pueden prevenir fumigando y sellando.
<div style="display: flex; justify-content: space-around; align-items: flex-end;"> <div style="text-align: center;">

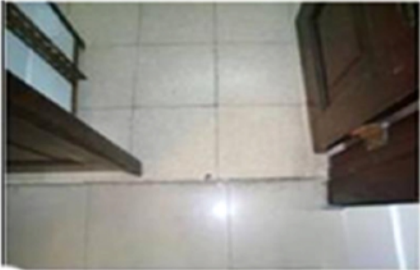
<p>Mosaicos de pasta.</p> </div> <div style="text-align: center;">

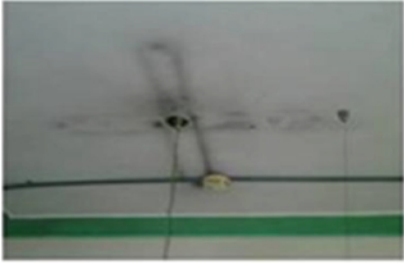
<p>Cielo raso con marcas evidentes de antiguas instalaciones eléctricas.</p> </div> <div style="text-align: center;">

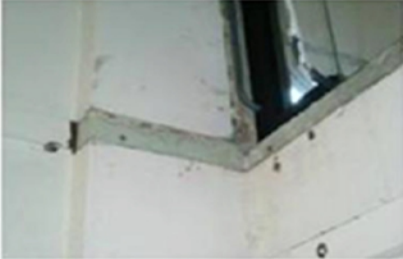
<p>Perdida de la decoración de cornisas de madera</p> </div> </div>

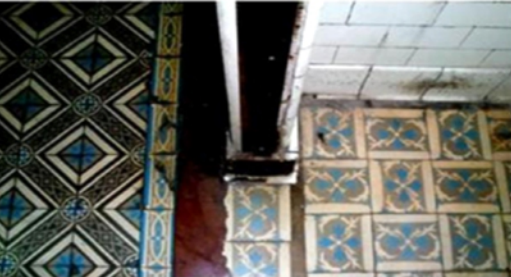
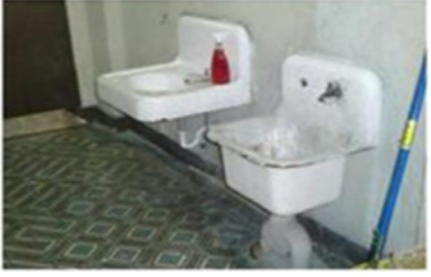
Pavimento Material: Baldosas de cerámica.	Estado de Conservación: Regular.	Causas: Desgastes por el tiempo. Efectos: La exposición a ácidos y humedades.	Observación: Suciedad, grietas, fisuras, manchas y pérdida de elementos. Recomendaciones: Limpieza y mantenimiento de pisos. Conservar el pavimento original. Reponer en lo posible las piezas faltantes.
	Cielo raso Material: losa de concreto	Estado de Conservación: Regular.	Causas: Alteraciones en su superficie. Efecto: Losa vista.	Observación: Desprendimientos, sombras de instalaciones anteriores e imperfecciones en acabados. Recomendación: Remover la pintura y utilizar selladores de base para prolongar su durabilidad.
	Paredes Material: Paredes de concreto armado en exteriores, interior paredes de bloques y tabiques de madera.	Estado de Conservación: Regular	Causas: Las paredes exteriores manifiestan una drástica retención de humedad con posible extensión al interior. Efectos: Provoca desprendimientos de elementos decorativos, acción de factores químicos y físicos.	Observación: Las paredes y banquetas de las ventanas exteriores se presentan en mal estado. Recomendación: En paredes interiores recomendamos mantener revestimientos originales, al igual limpieza y protección de paredes.

</div> <p style="text-align: center;">Vistas del estado de conservación de pisos y azulejos</p>

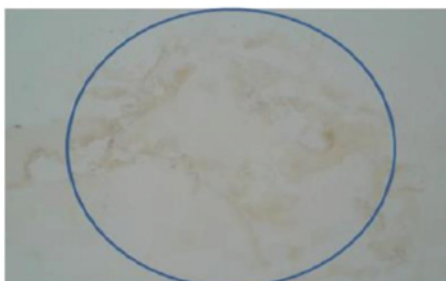
Manchas de humedad en cielo raso

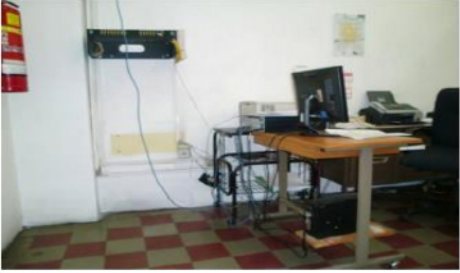
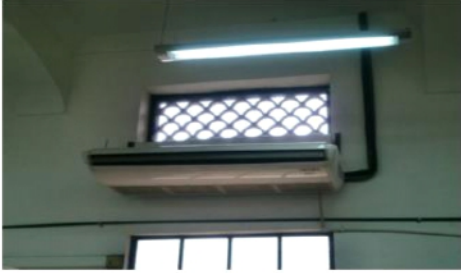
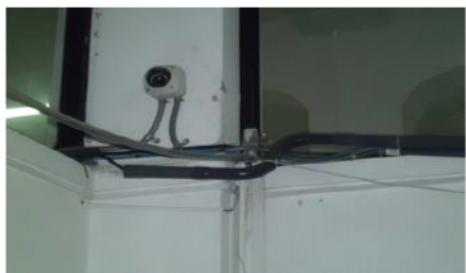
Cuadro 4.9.12.

Pavimento Material: Baldosas de pasta originales.	Estado de conservación: Regular.	Causas: Desgastes por el tiempo. Suciedad, manchas, rajaduras y una falta de mantenimiento. Efectos: La exposición a químicos, elementos fracturados y humedades.	Observación: Suciedad, grietas, fisuras, manchas y pérdida de elementos. Recomendaciones: Limpieza y mantenimiento de pisos. Conservar el pavimento original. Reponer en lo posible las piezas faltantes.
	Cielo raso Material: Losa de concreto	Estado de conservación: Regular.	Causas: Alteraciones en superficie, sombras de instalaciones anteriores, la losa retiene humedad con riesgos de extensión. Efecto: Humedades provoca desprendimientos de repellos.	Observación: Avance o extensión de daños Recomendación: Sellar la azotea para detener prolongación de filtraciones. En cielo raso remover la pintura y utilizar selladores como base para prolongar su durabilidad.

Paredes Material: Paredes de concreto armado en su exterior, interior paredes de bloques tabiques de madera.	Estado de conservación: Regular	Causas: Las paredes exteriores se manifiesta humedad, tabiques de madera internos original deterioros en pisos y paredes por intervenciones humanas. Efectos: Retención de la humedad, daños y alteraciones en paredes.	Observación: Se observa deterioros en la madera, producto de hinchamientos, humedad y en algunos casos presencia de comején. Recomendación: Remover paredes interiores. En superficies limpiar, pastear, sellar para protección de paredes y aplicar pintura.
	Decoraciones Materiales: Madera en jambas y puertas.	Estado de conservación: Regular.	Causas: Humedad existente. Actividad biológica y química. Agente destructor de la madera. Expansión y traslación de Isópteros. Efectos: Regulados. Humedad relativa. Ataques de termitas.	Observación: Decoraciones de madera presenta deterioro por la acción de la humedad provocando posibles ataques de isópteros. Recomendación: Aplicar tratamiento preventivo en piezas de madera, también se pueden prevenir fumigando y sellando.

</div> <p style="text-align: center;">Se observa el piso original, puerta de aluminio y vidrio. Acondicionador de aire tipo Split , video y sistema eléctrico</p>

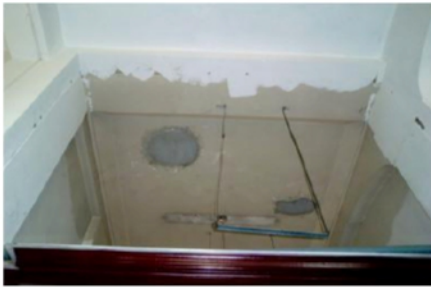
<p data-bbox="1714 1831 2185 1864">Cielo raso en condiciones regulares</p> </div> </div>
