**UNIVERSIDAD DE PANAMÁ
VICERRECTORÍA DE INVESTIGACIÓN Y POSTGRADO
FACULTAD DE ARQUITECTURA
MAESTRÍA CENTROAMERICANA EN CONSERVACIÓN DEL
PATRIMONIO CULTURAL PARA EL DESARROLLO**

**ESTUDIO DE INTERVENCIÓN Y REVALORIZACIÓN DEL ARCHIVO
NACIONAL**

**Como examen general de conocimientos
Presentado como requisito para optar al Grado de Magíster en
Conservación del Patrimonio Cultural para el Desarrollo**

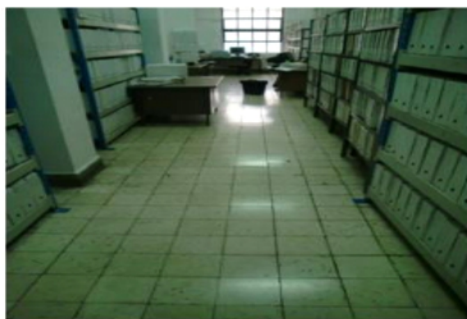
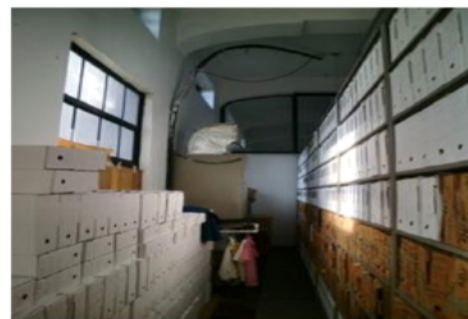
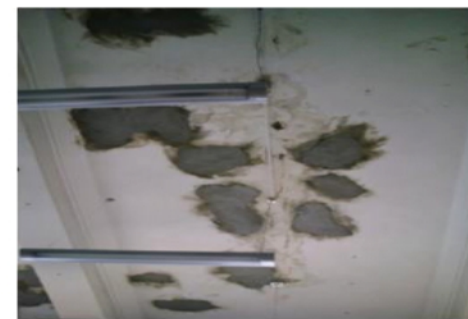
Pavimento Material: Baldosas de pasta originales.	Estado de Conservación: Regular.	Causas: Desgastes por el tiempo. Suciedad, manchas, rajaduras y una falta de mantenimiento. Efectos: La exposición a químicos, elementos fracturados y humedades.	Observación: Suciedad, grietas, fisuras, manchas y pérdida de elementos. Malos acabados. Recomendaciones: Limpieza y mantenimiento de pisos. Conservar el pavimento original. Reponer piezas faltantes.
	Cielo raso Material: losa de concreto	Estado de Conservación: Regular.	Causas: Alteraciones en su superficie, sombras de instalaciones anteriores, la losa retiene humedad con riesgo de extensión. Efecto: Síntomas de humedades lo que provoca caída de repellos.	Observación: Avance o extensión de daños. Recomendación: Sellar la azotea para detener prolongación de filtraciones. En cielo raso remover la pintura y utilizar selladores como base para prolongar su durabilidad.

Pisos originales y cielo raso con evidencias de filtraciones aglomeramiento de cajas y archivos

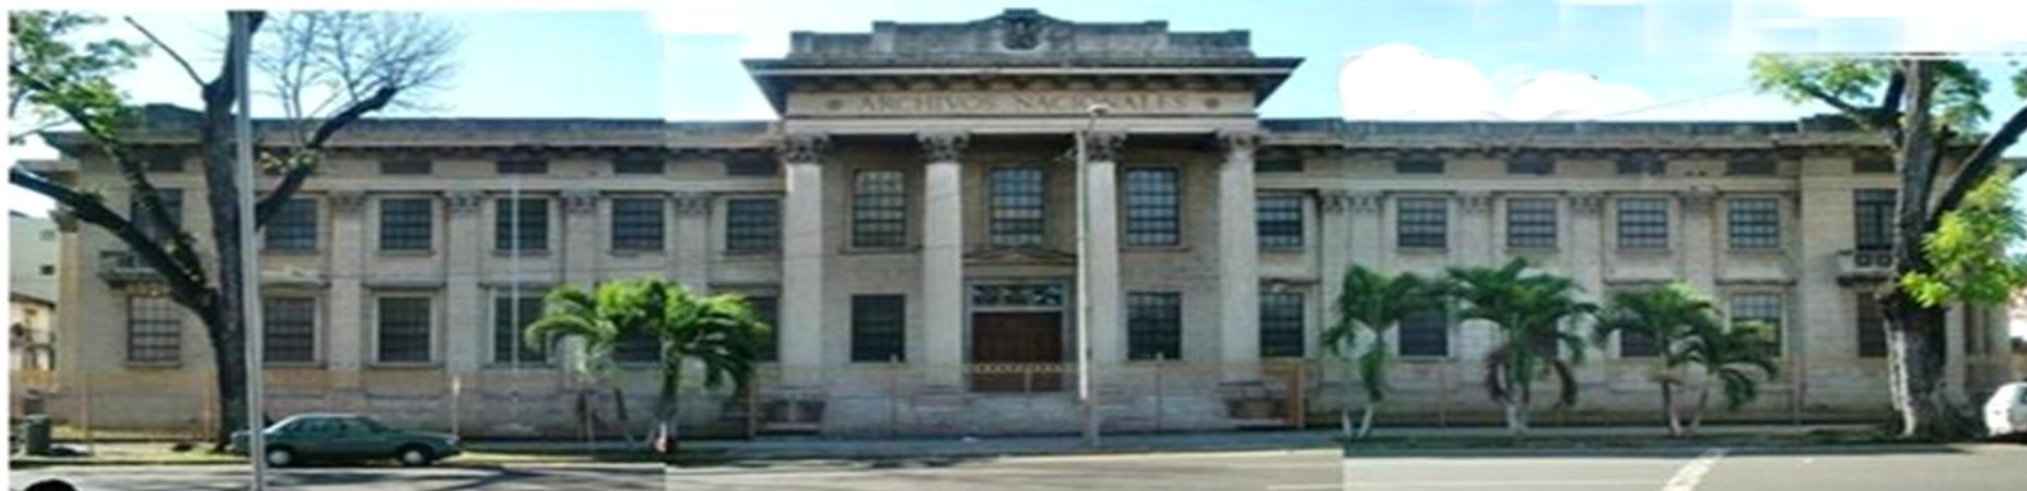
Cuadro 4.9.14.	PATOLOGÍAS ESTRUCTURALES - DIAGNÓSTICO			
Fachada Principal	Área	Estado de Conservación	Causas - efectos	Observaciones y recomendaciones
	<p>Paredes</p> <p>Material: Paredes de concreto armado en su exterior.</p>	<p>Estado de Conservación: Regular</p>	<p>Causas: Problemas de alto tráfico, acción de agentes físicos, químicos y naturales. Agresión química ambiental con actividad biológica. Presencia Vegetal. Acción de daños producidos por el hombre. Acción de daños por aves.</p> <p>Efectos: Desprendimientos, grietas y fisuras deficiencias del mortero. Microorganismos como mohos, líquenes y humedades. Cristalización de sales (Alveolización). Humedad producido por la acumulación de agua. Capilaridad, condensación y filtraciones exteriores hacia sótano.</p>	<p>Observación: Presentan grietas y acciones biológicas en ambas caras. Jambas, banquetas, cornisas y capiteles decorativos de hormigón presenta desprendimiento y acero visto producto de la oxidación. Luminaria, sistemas eléctricos, sistemas de acondicionadores de aire actúan como elementos discordantes.</p> <p>Recomendación: Remover elementos discordantes. Sellar fisuras y grietas. Reintegrar elementos fracturados o faltantes. Lavados con agua a presión en áreas donde encontramos acciones químicas y biológicas. Erradicar presencia vegetal, reponer con concreto fundido marcos de ventanas exteriores. Sellar paredes exteriores. Reubicar todos aquellos elementos discordantes. Buscar alternativa para los elementos discordantes.</p>

Vista principal del edificio del Archivo Nacional

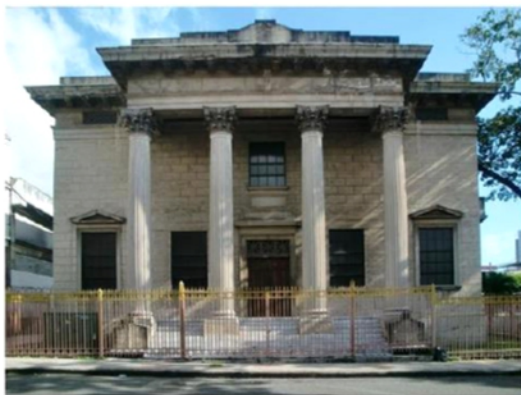
Cuadro 4.9.15.	PATOLOGÍAS ESTRUCTURALES - DIAGNÓSTICO			
Fachada lateral izquierda	Área	Estado de Conservación	Causas - efectos	Observaciones y recomendaciones
	<p>Paredes</p> <p>Material: Paredes de concreto armado en su exterior.</p>	<p>Estado de Conservación: Regular</p>	<p>Causas: Problemas de alto tráfico, acción de agentes físicos, químicos y naturales. Agresión química ambiental con actividad biológica. Presencia Vegetal. Acción de daños producidos por el hombre. Acción de daños por aves.</p> <p>Efectos: Desprendimientos, grietas y fisuras deficiencias del mortero. Microorganismos como mohos, líquenes y humedades. Cristalización de sales (Alveolización). Humedad producido por la acumulación de agua. Capilaridad, condensación y filtraciones exteriores hacia sótano.</p>	<p>Observación: Presentan grietas y acciones biológicas en ambas caras. Jambas, banquetas, cornisas y capiteles decorativos de hormigón presenta desprendimiento y acero visto producto de la oxidación. Luminaria, sistemas eléctricos, sistemas de acondicionadores de aire actúan como elementos discordantes.</p> <p>Recomendación: Buscar alternativa para los elementos discordantes. Lavados con agua a presión en áreas donde encontramos acciones químicas y biológicas. Sellar fisuras y grietas. Reintegrar elementos fracturados o faltantes. Impermeabilizar el exterior de paredes.</p>

Vista de la fachada lateral izquierda

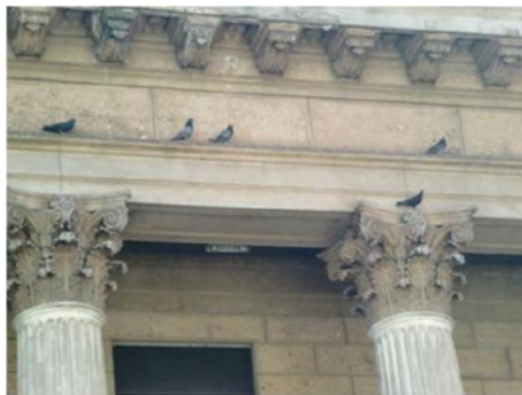
Acción de daños por ves.

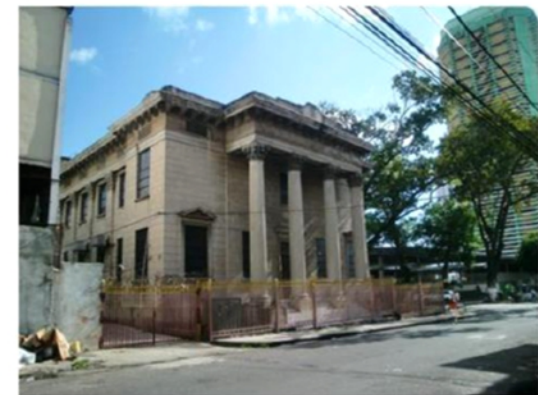
Vista parcial

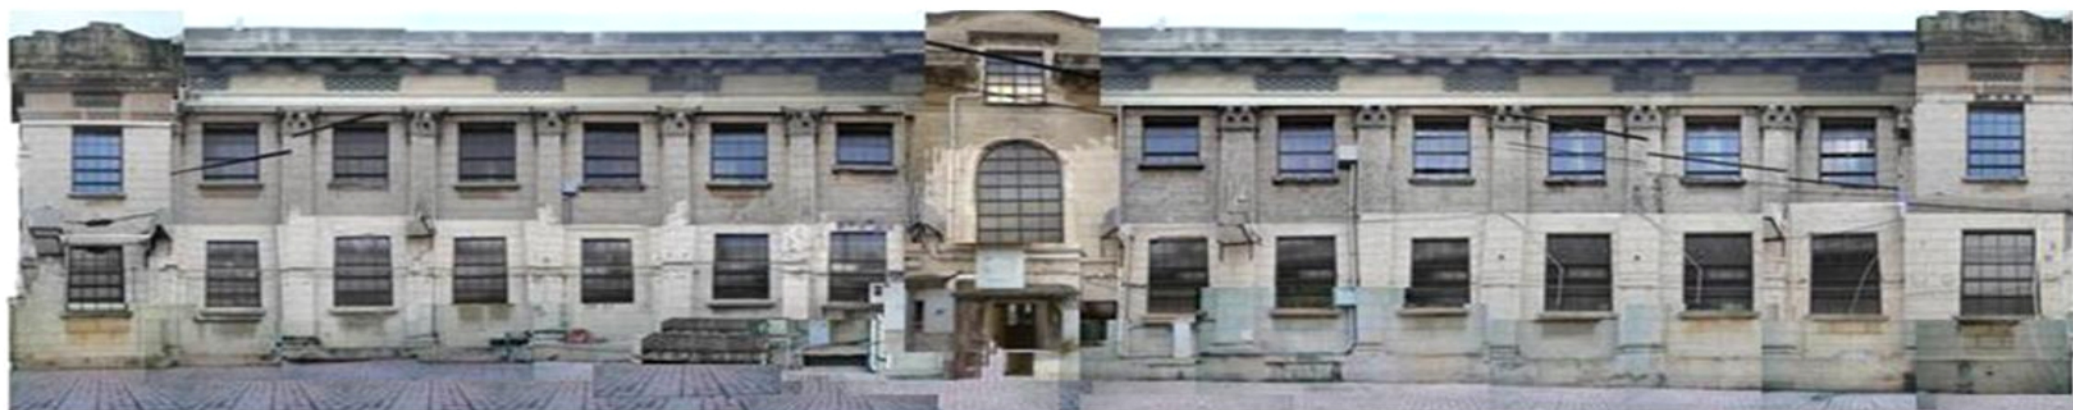
Cuadro 4.9.16.		PATOLOGÍAS ESTRUCTURALES - DIAGNÓSTICO		
Fachada Posterior	Área	Estado de Conservación	Causas - efectos	Observaciones y recomendaciones
	<p>Paredes</p> <p>Material: Paredes de concreto armado en su exterior.</p>	<p>Estado de Conservación: Regular</p>	<p>Causas: Problemas de alto tráfico, acción de agentes físicos, químicos y naturales. Agresión química ambiental con actividad biológica. Presencia Vegetal. Acción de daños producidos por el hombre. Acción de daños por aves.</p> <p>Efectos: Desprendimientos, grietas y fisuras deficiencias del mortero. Microorganismos como mohos, líquenes y humedades. Eflorescencia, Alveolización entre otras por cristalización de sales. Humedad producido por la acumulación de agua. Capilaridad, condensación y filtraciones exteriores hacia sótano.</p>	<p>Observación: Presentan grietas y acciones biológicas en ambas caras. Jambas, banquinas, cornisas y capiteles decorativos de hormigón presenta desprendimiento y acero visto producto de la oxidación. Luminaria, sistemas eléctricos, sistemas de acondicionadores de aire actúan como elementos discordantes.</p> <p>Recomendación: Reubicar todos aquellos elementos discordantes. Lavados con agua a presión en áreas donde encontramos acciones químicas y biológicas. Sellar fisuras y grietas. Reintegrar elementos fracturados o faltantes. Impermeabilizar el exterior de paredes.</p>

Vista de la fachada posterior

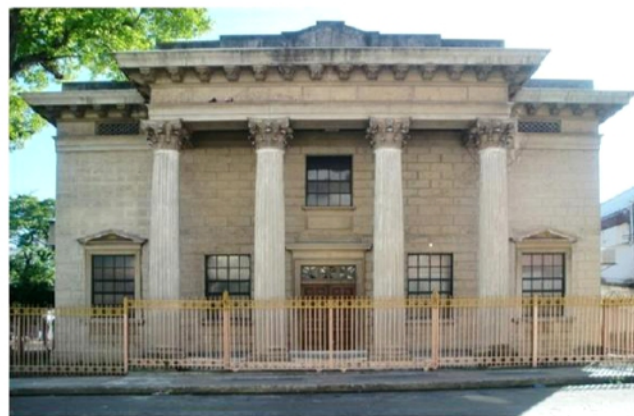
Cuadro 4.9.17.		PATOLOGÍAS ESTRUCTURALES - DIAGNÓSTICO		
Fachada lateral derecha	Área	Estado de Conservación	Causas - efectos	Observaciones y recomendaciones
	<p>Paredes</p> <p>Material: Paredes de concreto armado en su exterior.</p>	<p>Estado de Conservación: Regular</p>	<p>Causas: Problemas de alto tráfico, acción de agentes físicos, químicos y naturales. Agresión química ambiental con actividad biológica. Presencia Vegetal. Acción de daños producidos por el hombre. Acción de daños por aves.</p> <p>Efectos: Desprendimientos, grietas y fisuras deficiencias del mortero. Microorganismos como mohos, líquenes y humedades. Eflorescencia, Alveolización entre otras por cristalización de sales. Humedad producido por la acumulación de agua. Capilaridad, condensación y filtraciones exteriores hacia sótano.</p>	<p>Observación: Presentan grietas y acciones biológicas en ambas caras. Jambas, banquinas, cornisas y capiteles decorativos de hormigón presenta pérdidas o desprendimiento y acero visto producto de la oxidación. Luminaria, sistemas eléctricos, sistemas de acondicionadores de aire actúan como elementos discordantes.</p> <p>Recomendación: Reubicar todos aquellos elementos discordantes. Lavados con agua a presión en áreas donde encontramos acciones químicas y biológicas. Sellar fisuras y grietas. Reintegrar elementos fracturados o faltantes. Impermeabilizar el exterior de paredes.</p>

Vista de la fachada lateral derecha

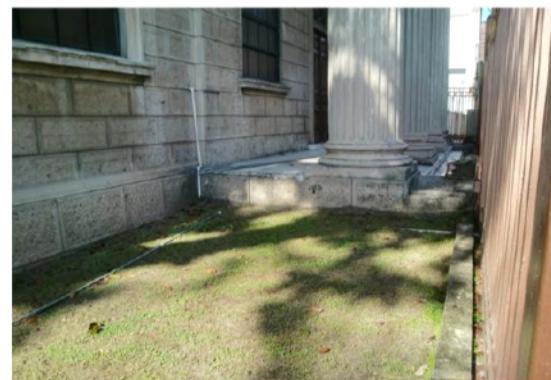
Elementos discordantes

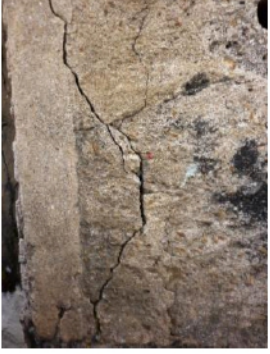
Fisuras y Grietas	Son lesiones provocadas por los asientos diferenciales excesivos, sobrees estructuras que no responden bien a tracción. Estas lesiones siempre se manifiestan perpendiculares a la tracción, por lo que, mediante un estudio detallado de, tabiques mampostería, hormigón, etc., podremos encontrar el foco o focos de asientos culpables de las lesiones. ¹²	Causas mecánicas y físicas: las derivadas por movimiento en la estructura y la segunda, originada por movimiento elástico.	La causa física tiene relación con la humedad se procederá a la demolición de toda la zona afectada y la posterior refacción. ¹³ Par otras zonas de menor incidencia se solucionaran con el sellado o inyección hidráulica.
