**“CARACTERIZACIÓN DEL ESTADO ACTUAL DE ACUEDUCTOS
RURALES EN LA CUENCA HIDROGRÁFICA DEL CANAL DE
PANAMÁ”**

**TRABAJO DE GRADUACIÓN PRESENTADO PARA OPTAR POR EL
TÍTULO DE INGENIERO EN MANEJO DE CUENCAS Y AMBIENTE**

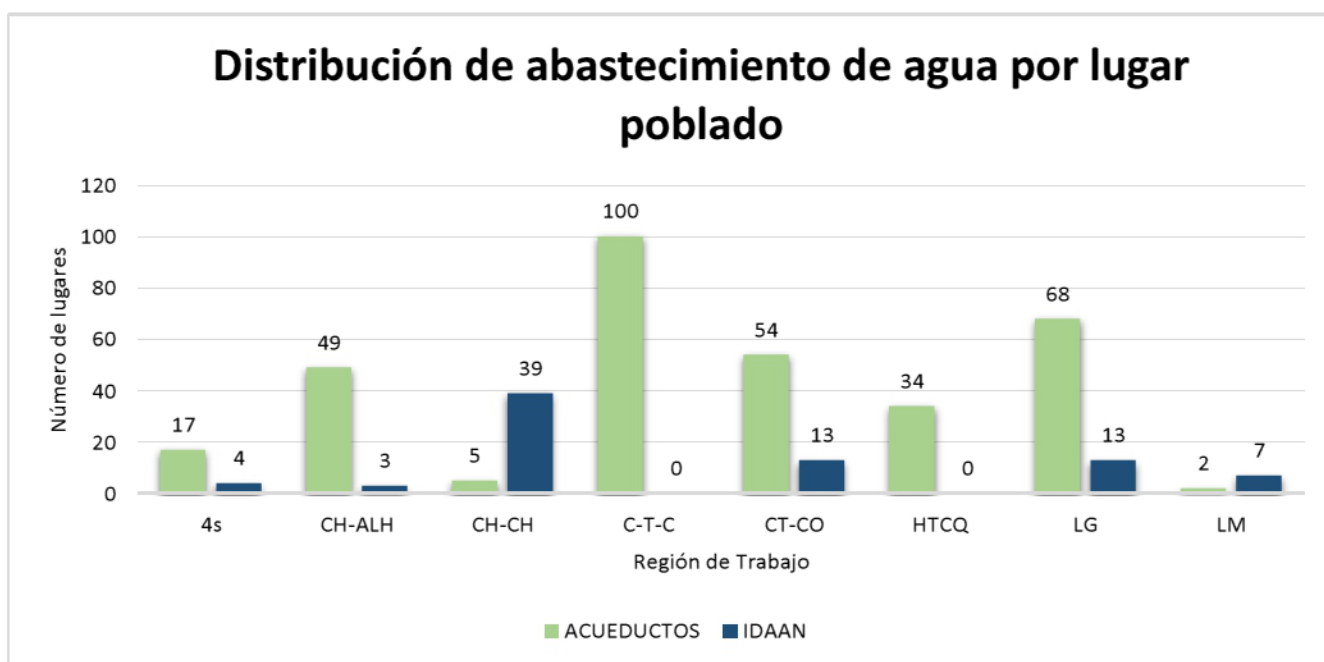
FIGURA 4. GRÁFICA DE DISTRIBUCIÓN DE ABASTECIMIENTO DE AGUA POR

En la figura 4 se puede observar cómo es la distribución del abastecimiento de agua por lugar poblado dentro de cada una de las regiones de la Cuenca Hidrográfica del

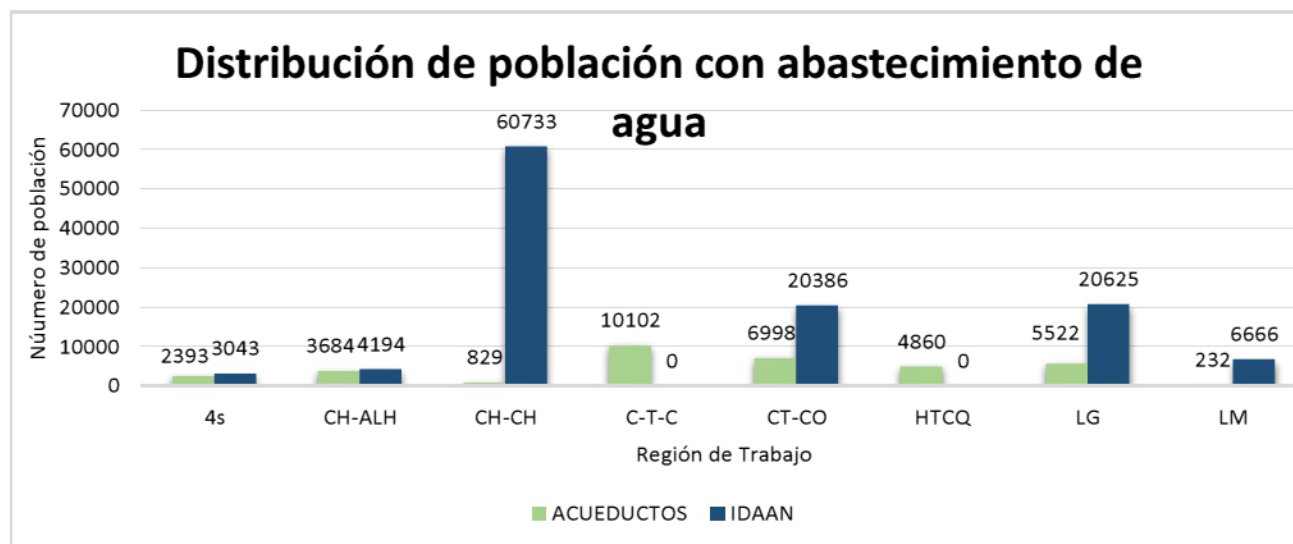
FIGURA 5. GRÁFICA DE DISTRIBUCIÓN DE POBLACIÓN CON

La figura 5 nos muestra la distribución de población con abastecimiento de agua por región de trabajo, en la gráfica anterior se mostraba que la mayoría de los lugares poblados eran abastecidos por acueductos rurales, pero en esta vemos que la mayor parte de la población de las regiones de trabajo es abastecida por el IDAAN, esto se debe a que cada lugar poblado abastecido por el IDAAN tiene una población superior a 1 500 habitantes.

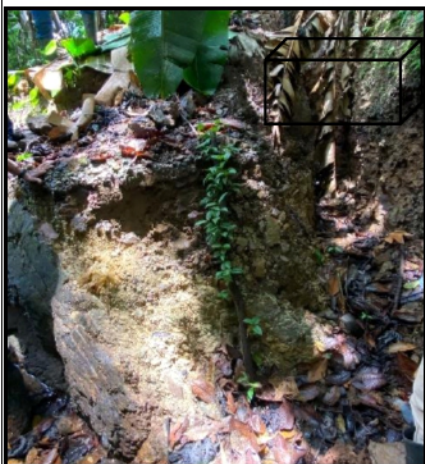
El cubo negro que se presenta en la imagen representa el lugar donde se encontraba la infraestructura de captación de agua.

Los moradores observaron que la infraestructura presentaba una fuga en la parte inferior, por lo que procedieron a excavar debajo de esta para encontrar el origen de la fuga. Al no encontrar el origen del problema se continuó excavando debajo de la estructura, la comunidad decidió demoler la infraestructura para evitar que esta causara un accidente a las personas que estaban trabajando bajo ella.

Al momento de elaboración de esta ficha técnica la comunidad no cuenta con una infraestructura de captación de agua, utilizan captación directa de la toma de agua y de una microcuenca cercana.

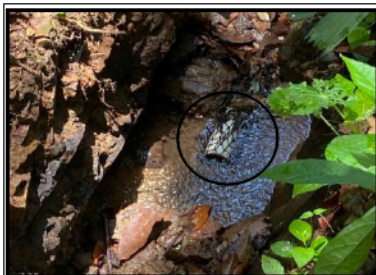
En esta imagen se puede observar que ahora la tubería de aducción se encuentra captando agua directamente del ojo de agua, con esta forma de captación no se aprovecha todo el caudal que ofrece el ojo de agua, además solo te tiene un malla que evita la entrada de objetos grandes a la tubería, pero el sedimento y cualquier otro objeto de menor tamaño puede ingresar a la tubería.

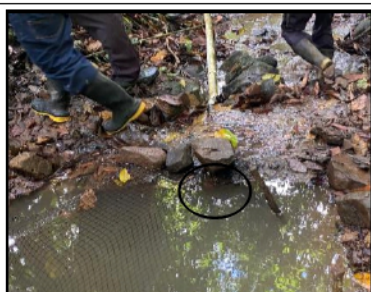
Debido a que la toma de agua principal no recauda un gran caudal, se buscó una fuente alternativa para satisfacer la demanda de agua de la comunidad. Esta imagen muestra una pequeña toma de fondo que se encuentra a pocos metros de la toma de agua principal, dentro del círculo rojo se encuentra una tubería de aducción que extrae el agua cruda de esta microcuenca.

Esta tubería se une con la tubería de la toma de agua y juntas aportan a la tubería de conducción que hace llegar agua al tanque de almacenamiento.

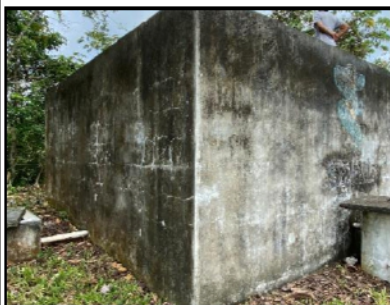
El tanque de almacenamiento tiene una capacidad de 20 000 galones y se encuentra en funcionamiento con necesidad de mejorar el mantenimiento. Posee tubería de entrada, salida y limpieza.

El caudal que ingresa al tanque de almacenamiento es de 0.781 Lts/s (fecha de toma de medida 5-4-2022), este caudal es mayor que el medido en la toma de agua debido a que son dos tuberías de captación las cuales brindan agua a la línea de conducción que llega hasta este tanque.

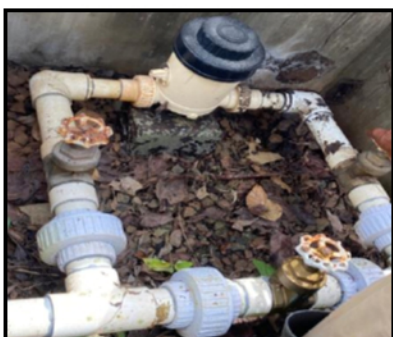
Antes del tanque de almacenamiento se encuentra un clorinador lineal instalado en forma de by pass con la línea principal de suministro, este equipo solo funciona mientras exista un consumo de agua por la tubería. Al momento de la elaboración de esta ficha técnica no se

cuentan con pastillas de cloro para el clorinador.

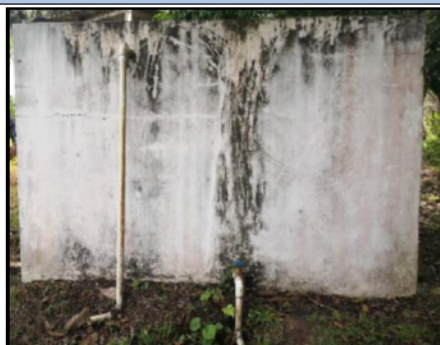
El tanque de almacenamiento (T1) fue construido en el año 2017, tiene unas dimensiones de A=3.03m; B=3.05m; H=1.90m, posee una tubería de entrada la cual se encuentra a 0.2m de la parte superior del tanque, un rebosadero a 0.16m, y una tubería de limpieza que está a nivel de la base del tanque. Este tanque no cuenta con un clorinador. La línea de distribución que sale de este tanque tiene inmediatamente una salida en tee de 1 ½" para abastecer una sola casa, se evalúa cambiarla a ½".

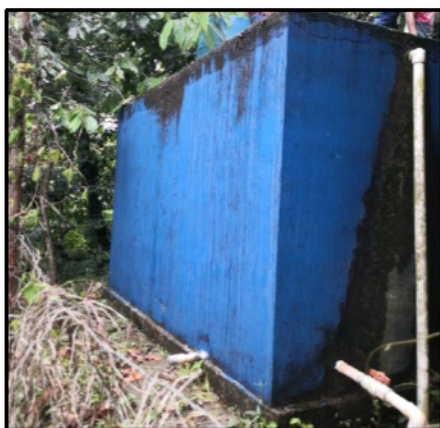
El tanque de almacenamiento (T2) fue construido en el año 1975, tiene unas dimensiones de A=2.86m; B=2.83m; H=1.92m, posee una tubería de entrada la cual se encuentra a 0.09m de la parte superior del tanque, un rebosadero a 0.09m, y una tubería de limpieza que está a nivel de la base del tanque. Este tanque no cuenta con un clorinador.

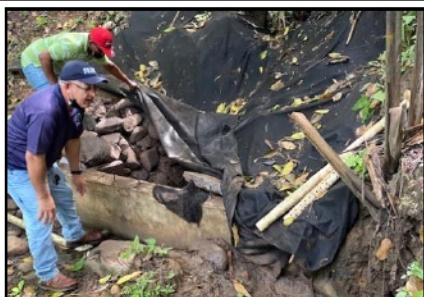
En la toma de agua (F1) se cuenta con un muro que retiene el agua para que esta sea dirigida al tanque de reserva por la línea de conducción (C1), no se cuenta con una infraestructura de captación.

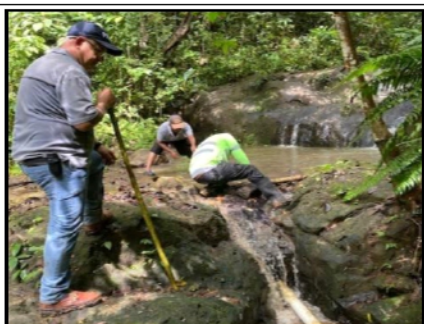
La toma de agua (F2) es una toma lateral que capta agua de Quebrada la Florida. La línea de conducción (C2) está conectada a esta toma, parte de las tuberías de esta línea se cambiaron en Febrero de 2022 por unas de 2 ½”.

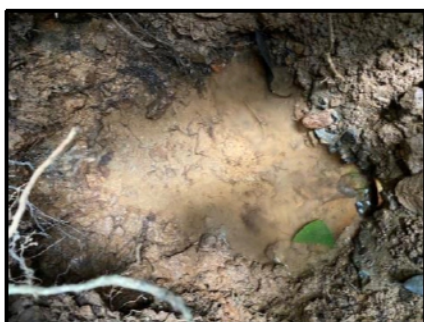
La toma de agua (F3) no posee estructura de captación, esta toma se conecta con la línea de conducción (C1) justo antes de la entrada al tanque de almacenamiento.

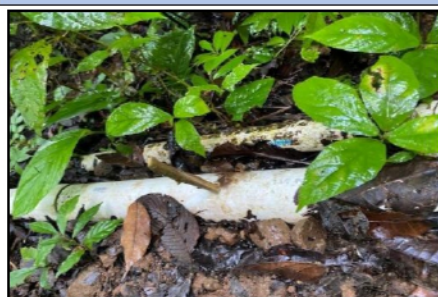
Las líneas de conducción (C1 y C2) se encuentran parcialmente soterradas, no cuenta con cajillas para válvulas de expulsión de aire. Se hicieron múltiples agujeros a la línea para expulsar el aire.

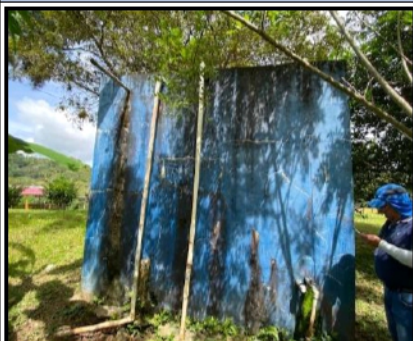
El tanque de almacenamiento (A1) fue construido en el año 1991, tiene unas dimensiones de $A=3.34\text{m}$; $B=3.32\text{m}$; $H=2.40\text{m}$, posee dos tuberías de entrada la cuales se encuentra a 0.11m de la parte superior del tanque, un rebosadero a 0.20m , y una tubería de limpieza que está a nivel de la base del tanque. Este tanque no cuenta con una escalera para acceder a la tapa.

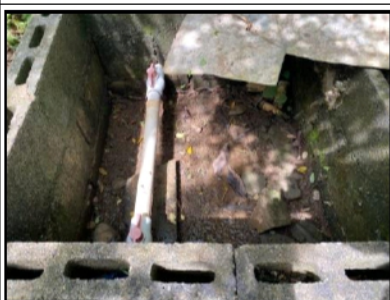
Inmediatamente después del tanque se encuentra una cajilla para un clorinador, a la fecha de elaboración de esta ficha técnica no se cuenta con un clorinador instalado.

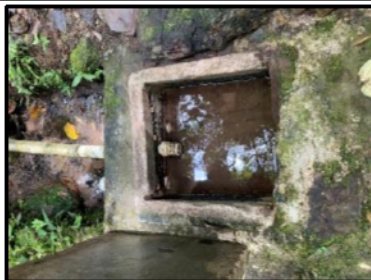
La toma principal de captación es un manantial el cual se encuentra rodeado de vegetación secundaria mayoritariamente y en ciertas zonas algo cercanas vegetación pionera, aunque el área no se cuenta delimitada con una cerca ni algún otro sistema, hay presencia de actividad pecuaria, No existen indicios de contaminación por basura o productos agroquímicos. El caudal que fue medido en la tubería de aducción de la toma de agua es de 3424.04 Gal/día (fecha de toma de medida 2-6-2022).

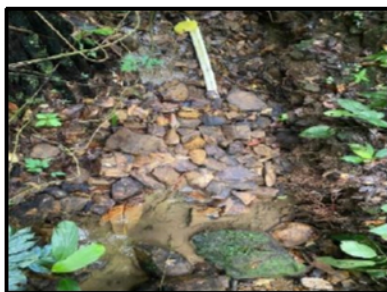
Existe en la zona otro punto para posible fuente de captación, la cual cuenta con una tubería cubierta con rocas, las cuales sirven como filtro y a la vez protección a la toma de agua, los miembros de la JAAR desean poder incorporar como fuente adicional de captación para el acueducto, la cual presento un caudal estimado de 5980.66 Gal/día.

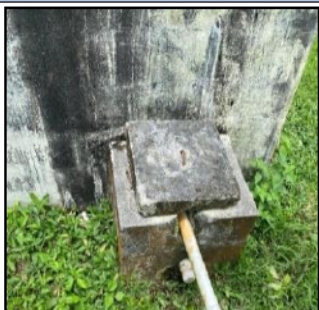
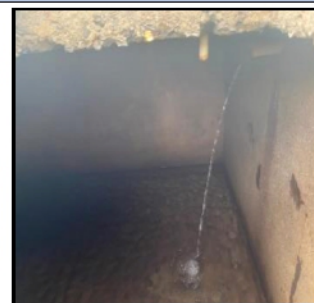
El tanque de almacenamiento tiene poco más de 25 años de haberse construido, tiene unas dimensiones de $A=3.37$ m; $B=3.35$ m; $H=1.80$ m, posee una tubería de entrada la cual

se encuentra a 0.22 m de la parte superior del tanque, sin rebosadero y una tubería de limpieza que está a 1.75 m con respecto a nivel de la base del tanque. Este tanque no cuenta con un clorinador. La línea de distribución que sale de este tanque tiene inmediatamente una salida de 2”.

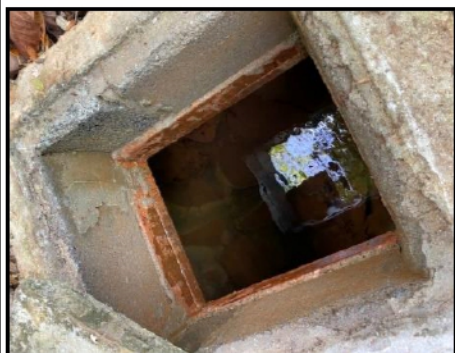
La toma de agua (F2) se encuentra dentro del mismo predio que la toma (F1), es de manantial, cuenta con una estructura de captación y está conectada a la línea de conducción (C1). Los alrededores de esta toma están forestados y no presentan indicios de contaminación por basura o productos agroquímicos.

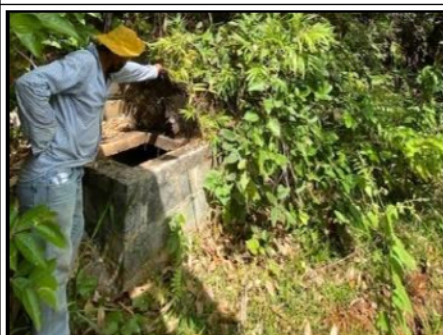
La toma de agua (F3) no está conectada al acueducto rural, pero se ha hablado con el dueño de esta y está dispuesto a donarla para que brinde agua a la comunidad. Los alrededores de esta toma están forestados y no presentan indicios de contaminación por basura o productos agroquímicos. Para conectar esta toma al acueducto se necesitaría una bomba para que el agua llegue hasta el tanque de almacenamiento (A2).

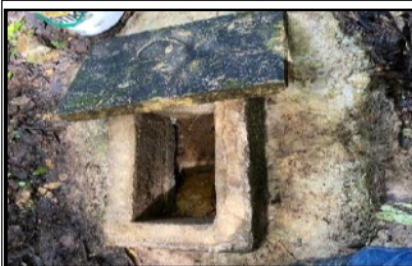
Ninguna de las fuentes de captación presenta volumen de agua suficiente, la primera presenta un caudal de 8,856.8 gal/día aproximadamente, para dotar a uno de los tanques de almacenamiento. La otra fuente de captación secundaria presenta un caudal aproximado de 3,708.98 gal/día, requiere de mejoras (o la búsqueda de una fuente de agua) con tal de poder

dotar de agua al tanque de almacenamiento correspondiente.

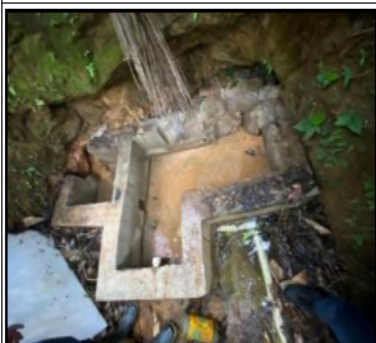
La JAAR Vista Alegre ha identificado una fuente alternativa de captación para poder dotar de agua al sistema y así reemplazar la segunda fuente de captación, ya que la misma no presenta volumen de agua apropiado para dotar al sistema.

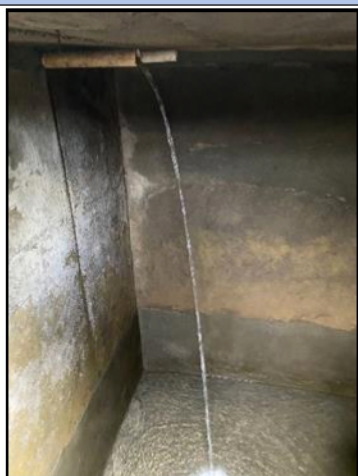
En la imagen se aprecia la cantidad de agua proveniente de la primera fuente de captación, en ella se evidencia la poca cantidad de agua que llega a esta estructura. El primer tanque de almacenamiento fue construido en 1989 presenta fisuras en su estructura, lo que amerita a que sea construido nuevamente, el segundo tanque de almacenamiento, construido en el año 2000, requiere trabajos de impermeabilización.

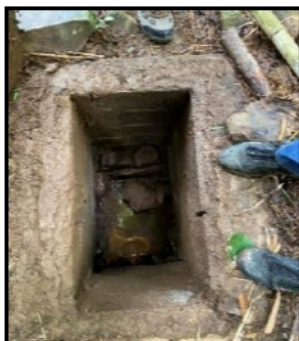
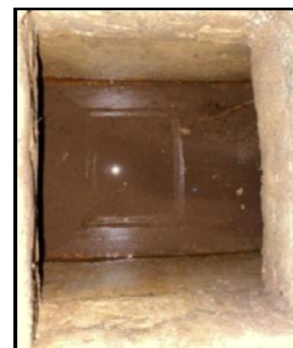
La fuente de captación presentó un caudal estimado de 4280 gal/día, la fuente de captación es compartida con la comunidad de El Cauchal, la cual tiene 40 usuarios. La Junta

Administradora De Acueductos Rural de Altos de la mina, ha realizado labores reforestación en las periferias de la fuente de captación.

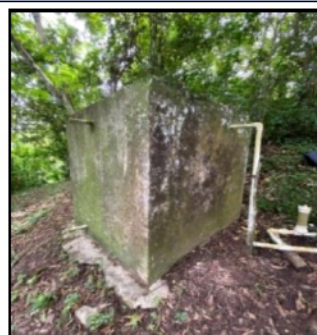
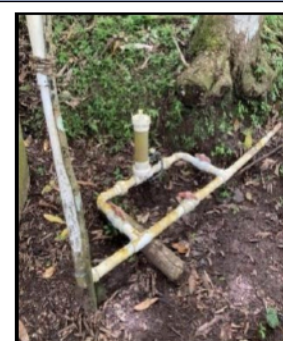
El tanque de reserva presenta las siguientes medidas A: 1.83 m, B: 1.80 m, H: 1.69 m, con una entrada a 0.21m y rebosadero de 0.20 m con respecto a la parte alta del tanque, la línea de

conducción presenta 2 cruces aéreos de 10 m y 1 cruce de 20 m, el sistema presenta clorinador, el cual no cuenta pastilla de cloro.

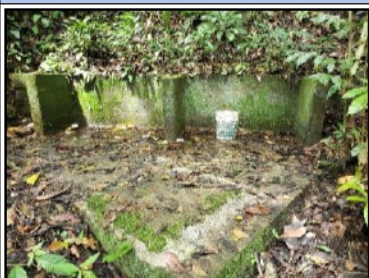
En la zona cercana a las tomas de agua existen áreas forestadas, aunque el área no se cuenta delimitada con una cerca ni algún otro sistema. No existen indicios de contaminación por basura o productos agroquímicos. El

caudal que fue medido en la tubería de aducción de la toma de agua 1 fue de 20162.55 gal/día, mientras que para la toma de agua 2 fue de 13489.26 gal/día (fecha de toma de medida 22/6/2022).

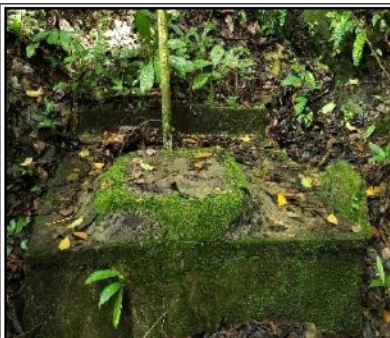
Para las captaciones se construyeron estructuras, las cuales presentan en su interior grava, rocas y arena, las estructuras fueron selladas con concreto (ambas captaciones), al momento de la visita no se pudo fotografiar el interior de la estructura.

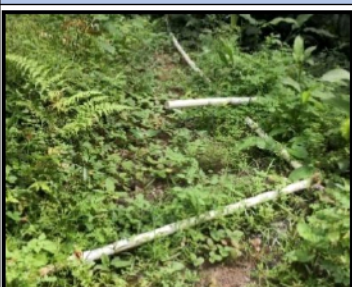
La línea de conducción presenta en ciertos tramos tubería de 3 pulgadas de diámetros mientras que otros tramos un diámetro medio de 2.5 pulgadas, en la tubería de aducción de la captación primaria hay reductores de 3 a 2 pulgadas, la misma no se encuentra soterrada, el sistema no cuenta con una cajilla para una válvula de expulsión de aire.

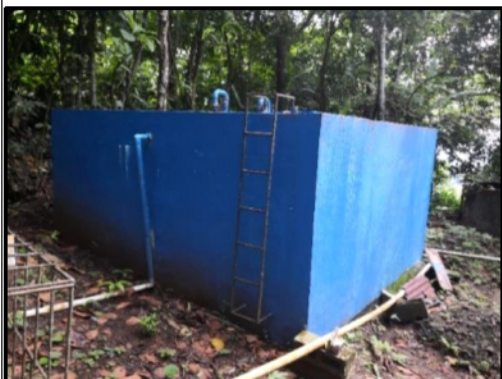
INFRAESTRUCTURA DE ALMACENAMIENTO

El tanque de almacenamiento tiene una dimensión de $A= 2.06$ m $B= 3.06$ m $H= 3.08$ m, el señor Guevara indicó que la capacidad del tanque es de aproximadamente 8000 galones y se encuentra en funcionamiento con necesidad de mejoras.

La medición de aforo que se realizó en las captaciones es la cantidad que llega al tanque de almacenamiento, pero en este acueducto, cabe resaltar que el tanque de almacenamiento para la comunidad de Villa Grecia Sector #5, se encuentra en un punto donde el terreno cedió quedando a desnivel, razón por la que presenta fisuras en su estructura.

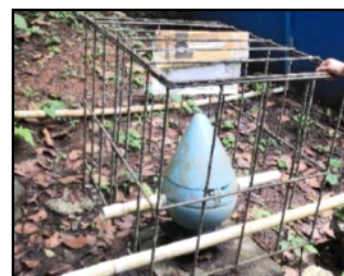
El acueducto cuenta con clorinador, pero este no se encuentra conectado al sistema, dado a que se llenó de sedimentos y la JAAR no cuenta con reemplazo a la pastilla de cloro, debido a ello es que se decidió

desconectarle del sistema, al momento de la visita el técnico del Ministerio De Salud (Minsa) el señor Miguel Villarreal recomendó el uso de un modelo distinto de clorinador.

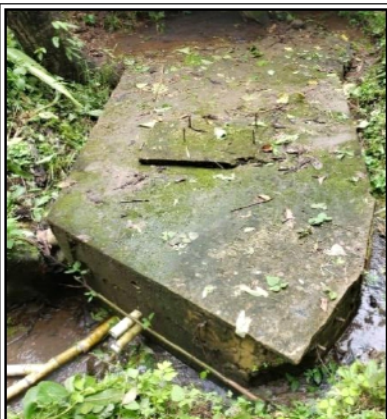
FUENTE Y CAPTACIÓN DE AGUA Y ALMACENAMIENTO

El acueducto presenta una estructura de captación, la cual hace las funciones de captación y tanque de almacenamiento, la misma es una estructura que presenta grava y arena, mecanismo de filtro lento, a partir de este es que se extiende la línea de conducción y posterior distribución a cada una de las viviendas en

la comunidad.

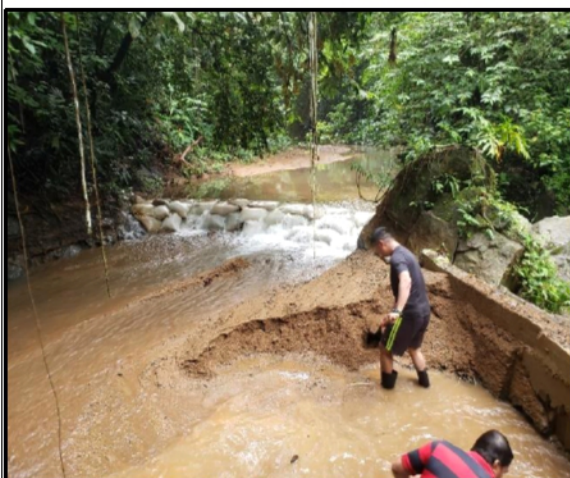
La fuente de captación en este caso es un afluente llamado quebrada larga, en el mismo se tiene una poza de derivación, la cual consiste en una estructura que acumula agua proveniente de la fuente hídrica y una vez se llena la poza, esta permite el paso de agua al afluente, por lo que hay un flujo constante de agua, miembros de la JAAR nos indicaron que durante en época seca como lluviosa, el flujo de agua es parecido, por lo que en el sistema presenta un volumen de agua necesario para que el servicio no se ve interrumpido o sectorizado, a menos que se requieran de labores de mantenimiento o se necesite realizar mejoras en la poza de derivación la cual es limpiada semanalmente.

La estructura de derivación para el acueducto de Salamanca requiere de trabajos de mejoras, como una estructura para la retención de agua, ya que ellos hacen uso de sacos con arena, para reducir la velocidad y la fuerza hidráulica del río, esto de igual forma funciona para que se reduzca la cantidad de sedimentos que puedan entrar a la estructura de derivación.

Justo dentro de esta estructura se encuentra la tubería que conduce el agua hasta la estructura de decantación y posteriormente al tanque de almacenamiento, cabe señalar que dicha entrada de agua al acueducto requiere ser movida hacia un punto más cercano a las lajas, hacia el lado izquierdo de la ilustración 2 se encuentra una pared de rocas, si se dirige la tubería hacia ese punto se reduce en cierta medida la cantidad de sedimentos que pueda entrar al sistema.

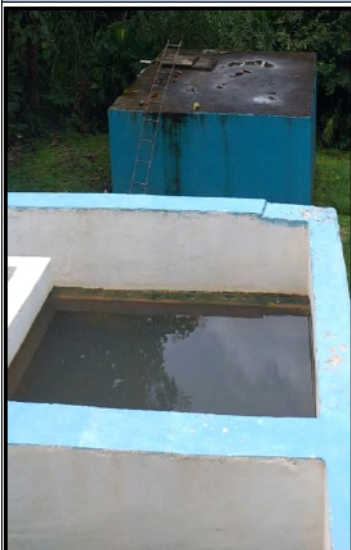
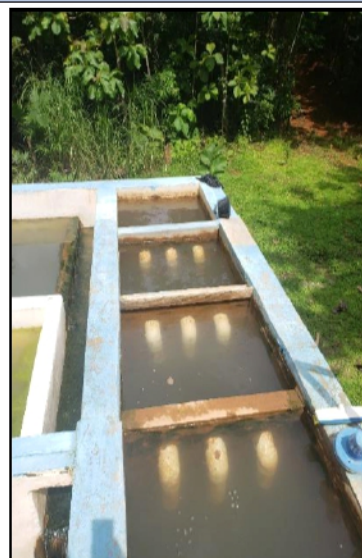
INFRAESTRUCTURA DE ALMACENAMIENTO

El tanque de almacenamiento, presenta las siguientes medidas A= 4.60 m; B= 4.60; H= 2.10 m, lo que permite un volumen de aproximadamente 44.45 m³, 9777.6331 galones aproximadamente, en este punto es importante destacar

que previo al almacenamiento hay una estructura de decantación, la cual consiste en el paso del agua a través de diferentes secciones o cámaras dentro de la estructura, con sistemas de filtrados con arena, rocas y posteriormente adición de cloro para que entonces el agua que se almacena dentro del tanque pueda ser distribuida a la comunidad, al momento de la visita la junta administradora de acueducto rural de Salamanca, realizaría la limpieza de dicha estructura y luego al volver a llenarle de agua, agregarían el cloro al sistema, es por ello que el acueducto carece de clorinador.

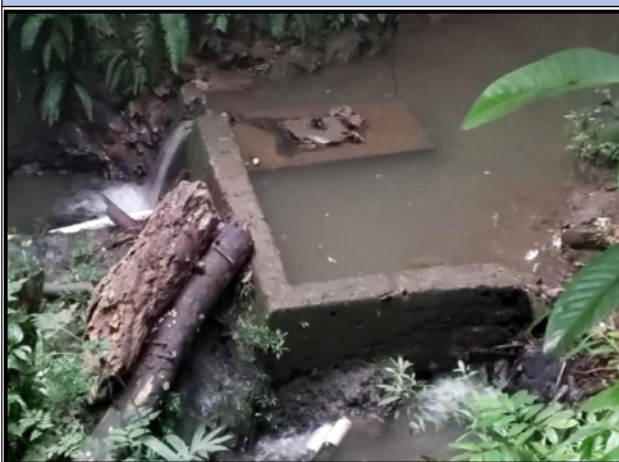
FUENTE Y CAPTACIÓN DE AGUA

La fuente de captación es un pequeño sistema de derivación, el cual tiene una toma o noria, este sistema acumula agua y a la vez permite el paso de la misma sin afectar el volumen de agua de la fuente hídrica, requiere de hacer modificaciones y mejoras a las

estructuras, en la captación se requiere aumentar un poco más la capacidad del mismo, de igual forma la implementación de una estructura para retención de agua, existe una posible fuente de captación adicional, la Jaar ha identificado 2 arroyos que se encuentran muy próximo a la fuente de captación, la jaar menciona al momento de la visita que durante la época seca colocan una tubería directo con tal de mover agua hasta la fuente de captación o toma de agua.

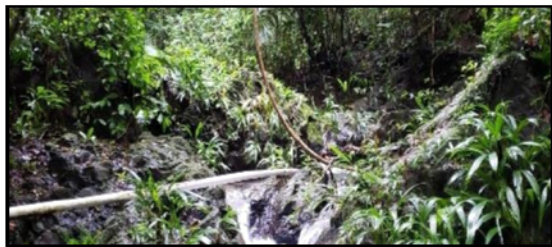
LÍNEA DE CONDUCCIÓN

La línea de conducción es de aproximadamente 800 tramos de tuberías, la misma requiere de válvulas para la reducción de aire, en ciertos tramos la

Junta administradora de acueducto rural, ha perforado la tubería para reducir la presión de aire dentro de la línea de conducción. En ciertos tramos se hace necesario el poder reemplazar varios tramos de tubería.

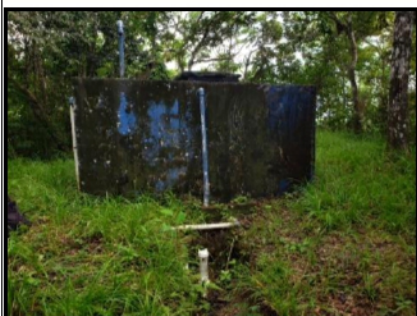
INFRAESTRUCTURA DE ALMACENAMIENTO

El acueducto presenta 2 estructuras para almacenamiento, en este punto se hace la salvedad que uno de ellos la JAAR decidió que funcionara como filtro lento, el cual tiene material rocoso y arena, aproximadamente 4000 galones, para su posterior conducción hasta el tanque de almacenamiento, de casi 5000 galones, previo al tanque de almacenamiento se encuentra el clorinador.

comunidad, ambas estructuras requieren de mejoras, el primer tanque, que se utiliza a manera de filtro lento, presenta fisuras, lo que causa fugas al sistema, mientras que el tanque de almacenamiento requiere de adecuaciones, este pudiese ampliarse, ya que la comunidad presenta servicios sanitarios, lo que hace que la demanda de agua sea mayor y la instalación de sus respectivas válvulas de control.

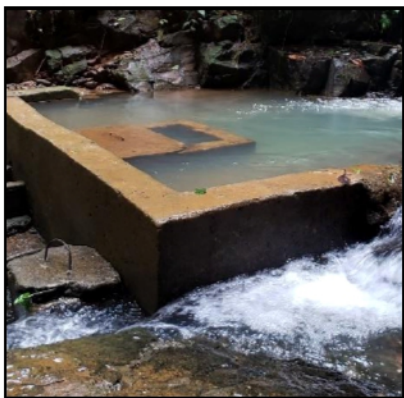
El acueducto presenta 2 captaciones, al momento de la visita solo se hizo la inspección a la toma de agua principal del sistema, el mismo está en una quebrada que presenta un caudal necesario para dotar al sistema durante la estación lluviosa, razón por la cual la comunidad tiene una segunda captación, la cual se encuentra distante.

La zona en la que se encuentra la captación principal presenta vegetación abundante, lo que favorece a la recarga hídrica, al momento de la visita se evidenció un derrumbe en uno de los márgenes del río, lo que provocó que una gran cantidad de sedimentos llegaran hasta la toma de agua y entraran al sistema.

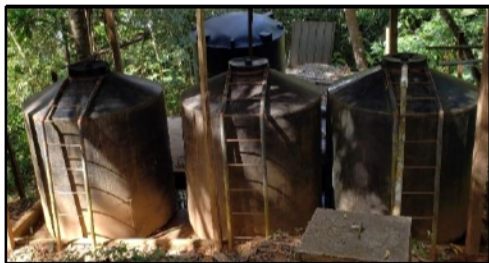
INFRAESTRUCTURA DE ALMACENAMIENTO

El almacenamiento lo componen 3 tanques de 1000 galones, cuentan con otro tanque adicional de igual capacidad, estos tanques ameritan ser reemplazados por un tanque de 10000 galones, con tal de poder dotar a toda la comunidad y a la escuela de la comunidad.

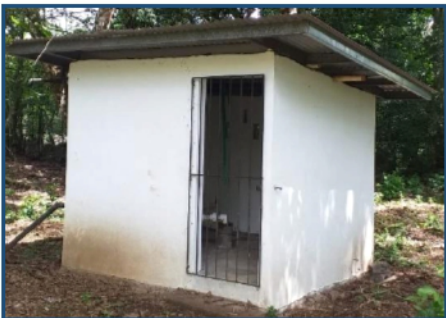
Pozo de agua

La principal fuente de agua que posee el acueducto son dos pozos los cuales se encuentran a menos de 10 metros del río Soles. Estos pozos se construyeron aproximadamente en el año 1975 y

ambos tienen una profundidad de 100 pies, en época lluviosa los pozos son suficientes para abastecer a la comunidad, pero en época seca además de los pozos se utiliza una antigua toma de agua para tener más caudal entrante al tanque de reserva.

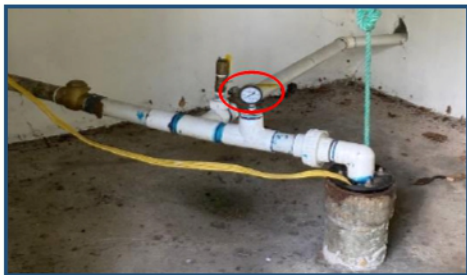
Manómetro

Ambos pozos cuentan con un manómetro de presión los cuales ayudan a dar seguimiento al

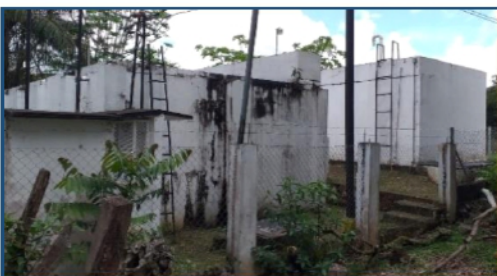
Tanques de almacenamiento

El acueducto cuenta con dos tanques de almacenamiento, ambos ubicados en la parte alta de la comunidad para poder hacer una distribución de agua por gravedad. Un tanque con capacidad de 30 000 galones y el otro de

40 000 galones. El tanque de 30 000 galones no se está utilizando por lo que las tres fuentes de captación aportan agua solo al tanque de 40 000 galones. Debido al

alto consumo que posee la comunidad los tanques no se llegan a llenar.

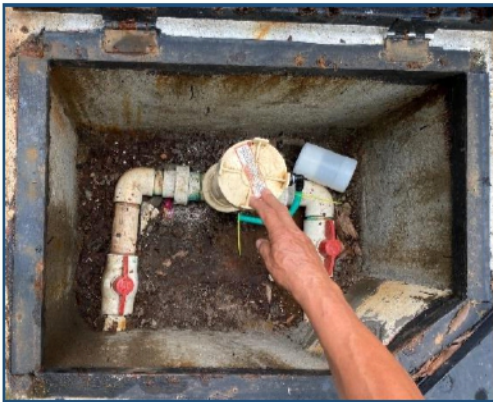
Clorinador

Dentro del perímetro en el que se encuentran los tanques de almacenamiento, también se encuentra el medidor de consumo de luz de las bombas y un clorinador el cual trata el agua a la salida del tanque de almacenamiento.

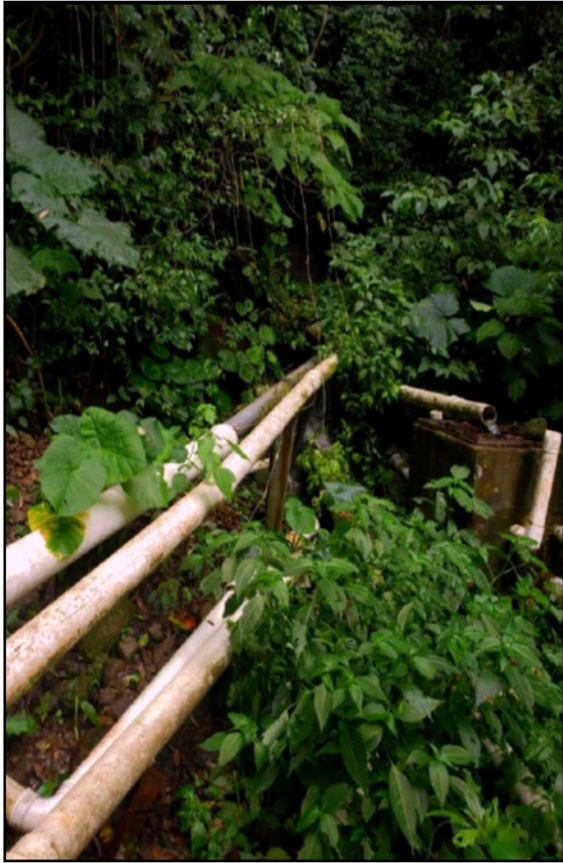
Se visitaron las tomas de agua tanto del Hotel Casa Grande como la ubicada en Finca Morgan, cada una de ella con características distintivas, la toma ubicada detrás del hotel Casa Grande se encuentra en una pequeña cueva, de la cual emerge una fuente de agua tipo manantial, en ella se adecuó una toma que permite captar al agua que le atraviesa, cabe resaltar que dicha fuente de agua también sirve de captación a una cría de peces que se encuentra frente al Hotel Bambito.

Captación Jaarpan, Hotel Casa Grande

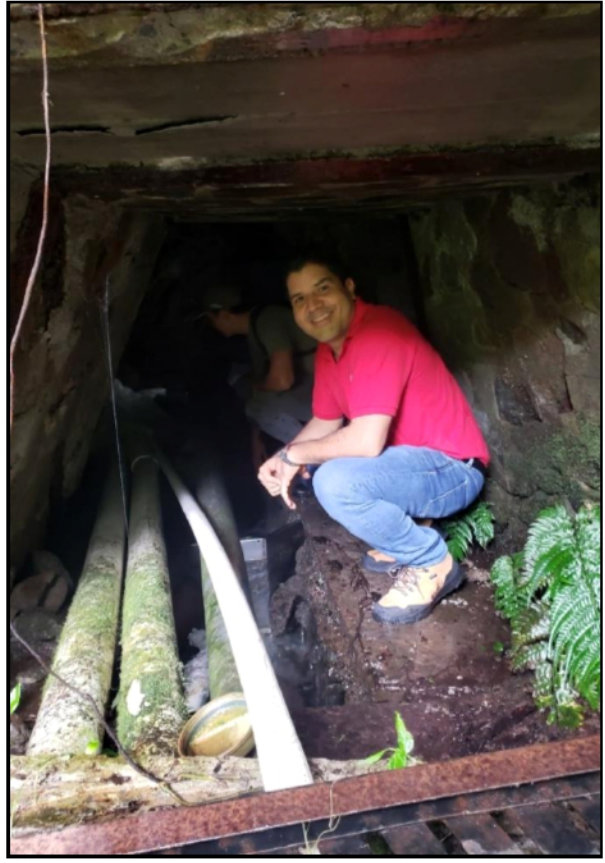
Toma de agua, Jaarpan, Hotel Casa Grande

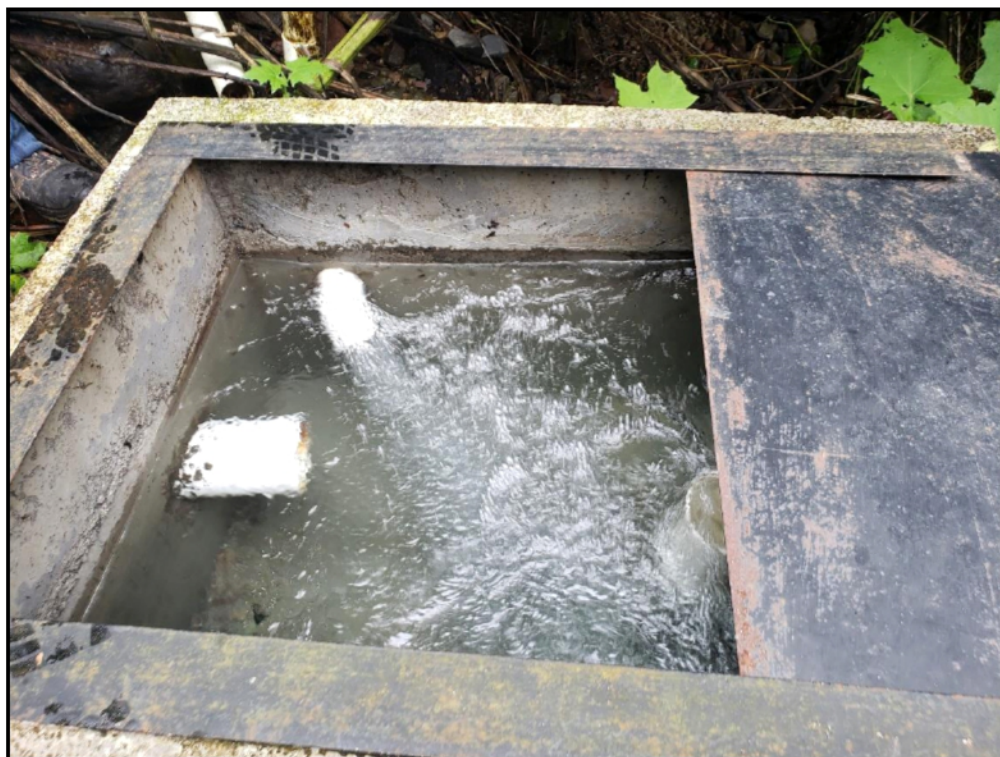
Toma de agua, Jaarpan, Finca Morgan, estructura de captación

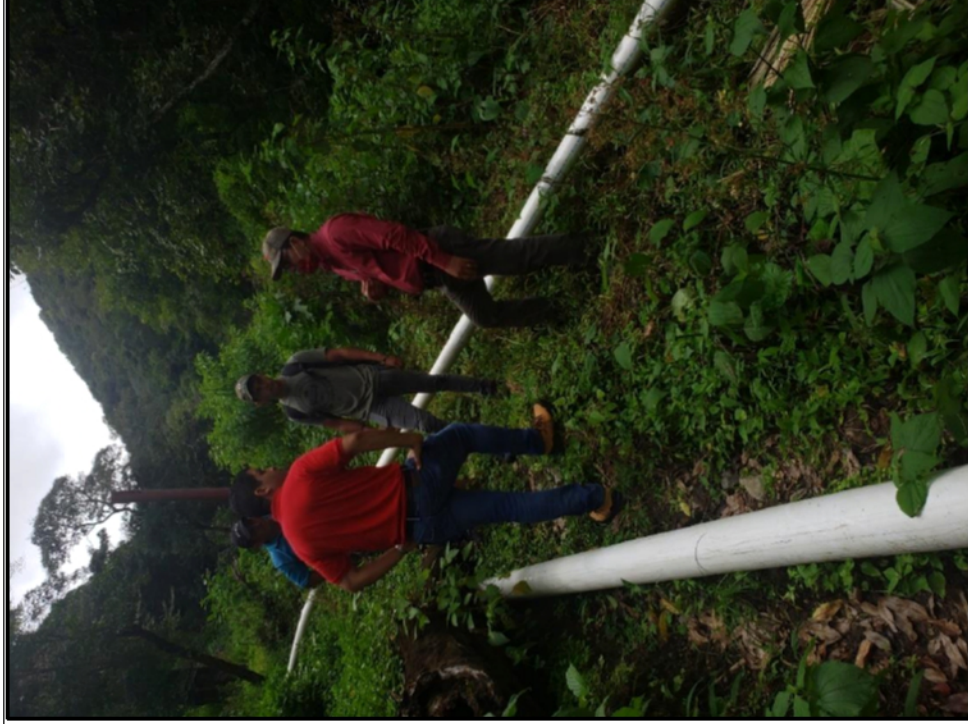
La línea de conducción se caracteriza por contar con tuberías de diferentes diámetros, 6", 4", 2.5", 3/4", 1.5", estas últimas se utilizan para conexiones domiciliarias, este acueducto cuenta con válvulas para control de flujo, válvulas reguladoras de aire y válvulas para el control de presión, en muchos tramos la misma no se encuentra soterrada, cuenta con pequeños puentes por los cuales pasan los tramos aéreos de tuberías, además cuenta con dos estaciones de bombeo.

Línea de conducción Jaarpan, Finca Morgan, Paso Ancho, Chiriquí

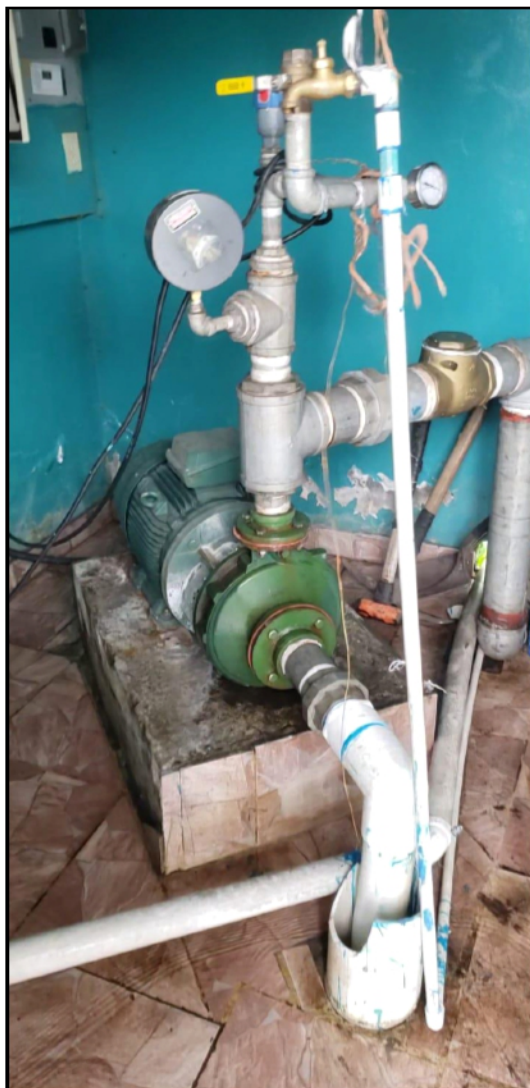
Estación de bombeo, Jaarpan, Vía hacia Hotel Bambito, Paso Ancho, Prov. de Chiriquí

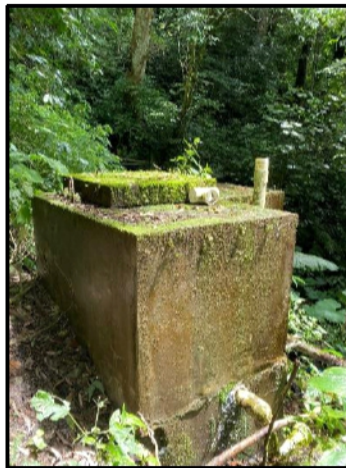
Durante el recorrido se pudo observar 2 tanques de almacenamiento del acueducto, uno de ellos en la toma cercano al Hotel Casa Grande, siendo este de 4000 galones, el otro está ubicado muy próximo a la toma de agua de Finca Morgan, este tanque presenta una válvula para control de flujo de 8" de diámetro, dicho tanque es de aproximadamente 6000 galones.

Tanque de almacenamiento, Toma de agua próxima a Hotel Casa Grande.

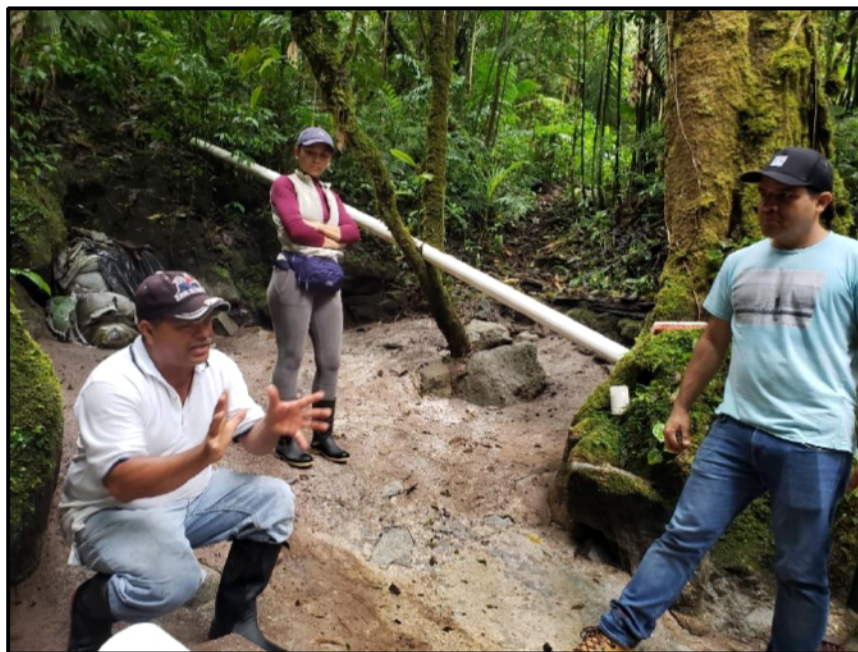
Toma de agua, Acueducto Rural Monte Lirio

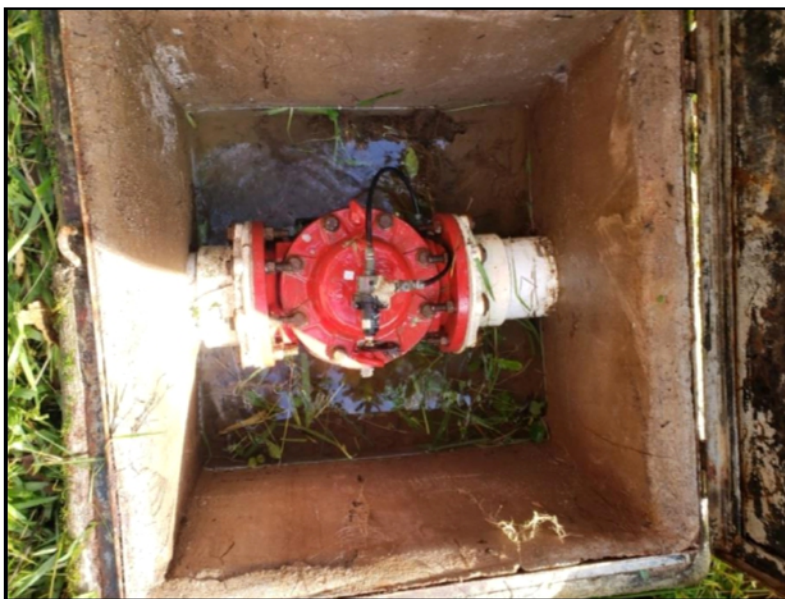
El sistema presenta 3 válvulas para control de flujo de 6 pulgadas y 20 llaves de paso, además de válvulas para el control de presión, que les ayuda a poder movilizar el agua desde la toma hacia la comunidad dada la topografía accidentada de la zona, una vez el agua llega a los tanques de almacenamiento se moviliza

Válvula para control de presión, Acueducto rural Monte Lirio

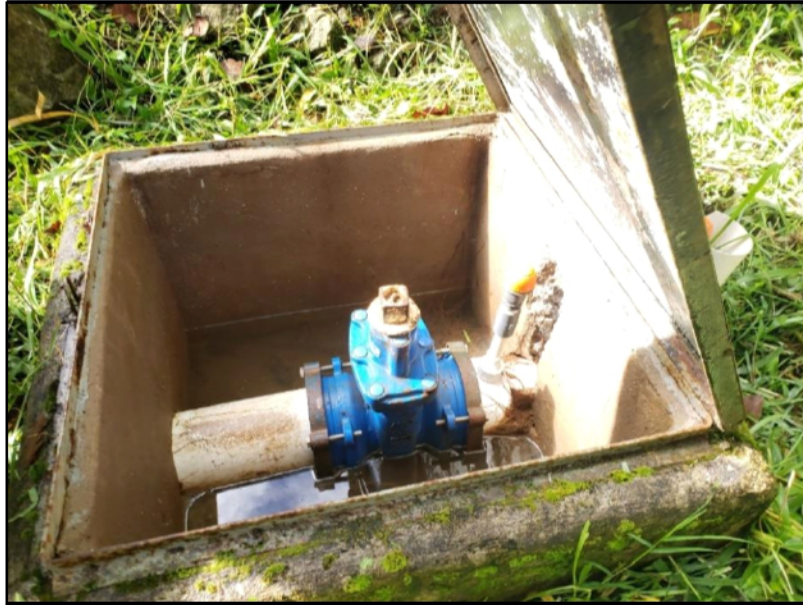
Válvula para control de flujo, Acueducto Rural Monte Lirio

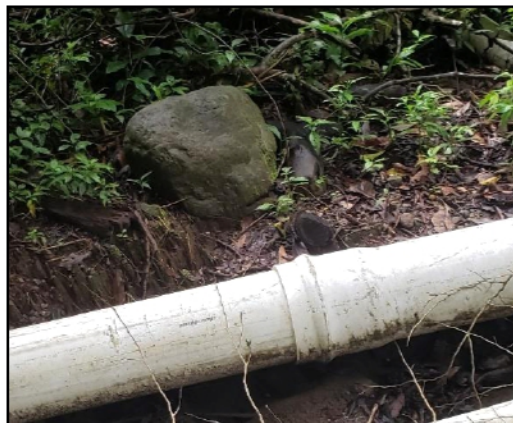
Dentro de la línea de conducción ya que en el pasado el acueducto presentó daños en la línea de conducción, por la presión que se ejercía en las tuberías, otro punto importante de resaltar es que utilizan en varios tramos tuberías de PVC de calibre 40 con “garganta” lo que consiste en tubos de PVC con una arandela de caucho interna, lo que permite el control de la presión dentro de la tuberías.

Ejemplo de tubería de PVC con garganta, nótese la unión entre tubos.

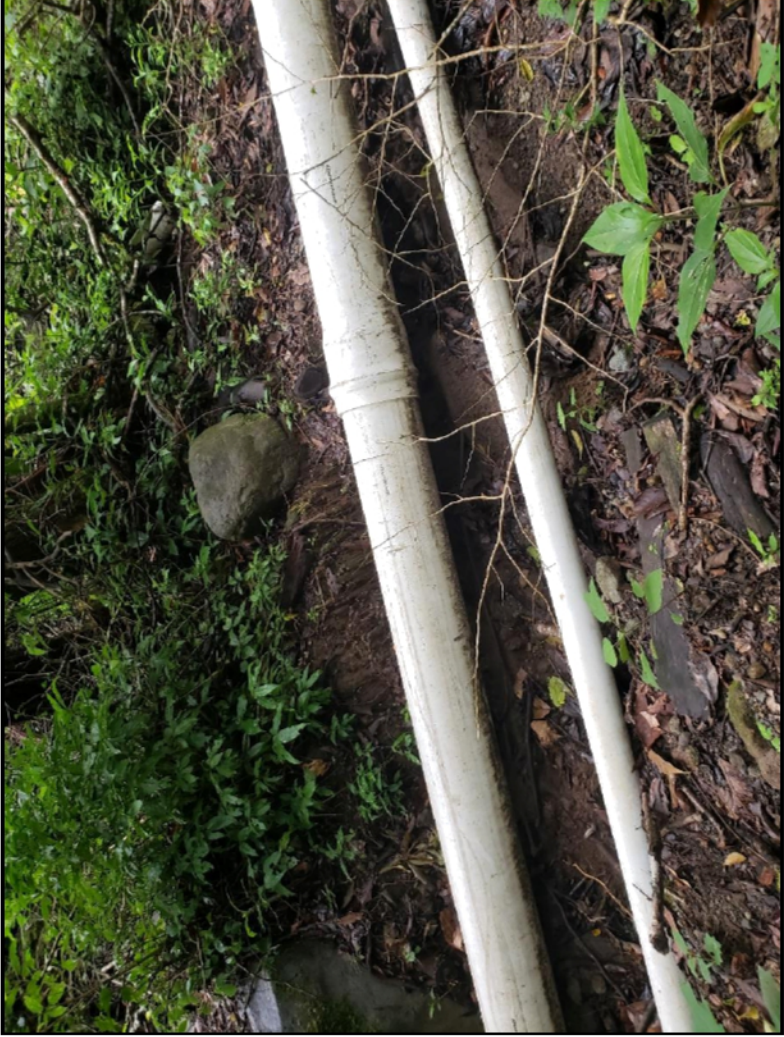
Línea de conducción, antigua tubería de 10" y actual de 4", Acueducto Rural de Río Sereno

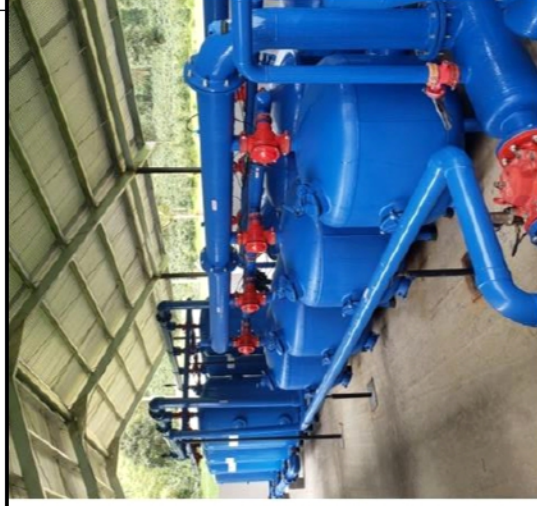
Planta Potabilizadora JAAR Río Sereno

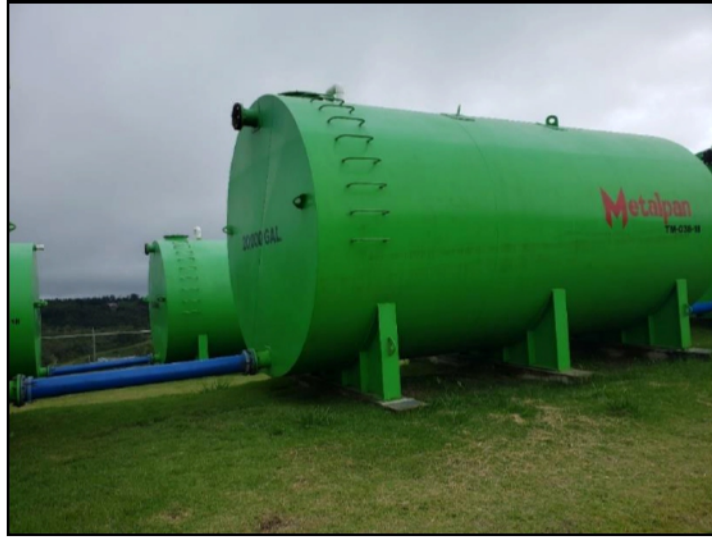
El acueducto de Río Sereno cuenta con 12 tanques de almacenamiento, cada uno de ellos es de 20,000 galones, en su totalidad el volumen de agua que puede almacenar el acueducto es de 240,000 galones.

Tanque de almacenamiento, Acueducto Rural de Río Sereno.
