**UNIVERSIDAD DE PANAMÁ**  
**FACULTAD DE CIENCIAS AGROPECUARIAS**  
**ESCUELA DE INGENIERÍA AGRÍCOLA**  
**INGENIERIA EN MANEJO DE CUENCAS Y AMBIENTE**

**INFORME FINAL.**

**EVALUACION BIOFISICA DE LA CUENCA DEL RIO CARDENAS**

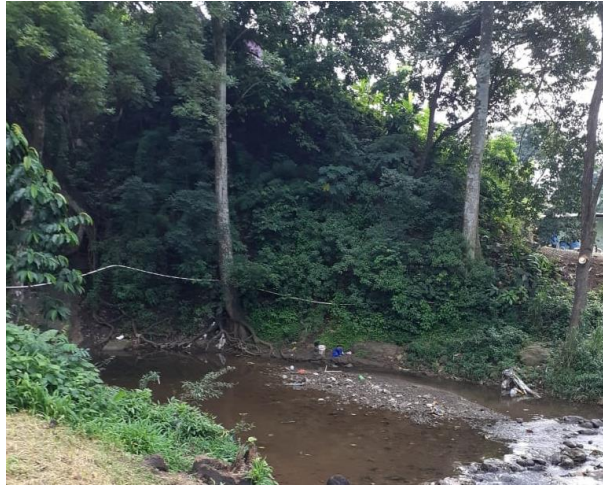
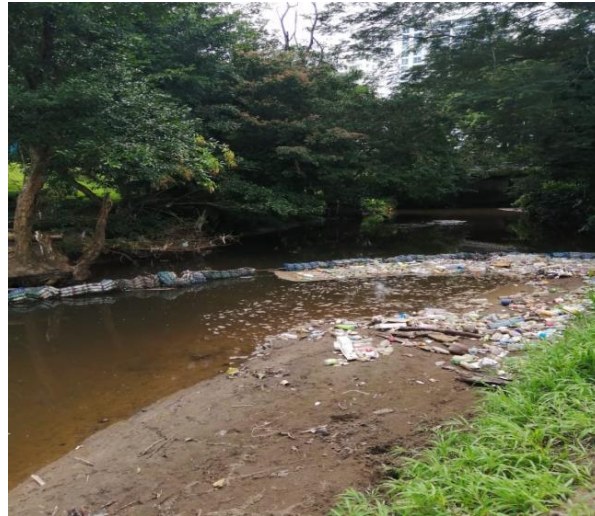
## VISTA GENERAL DEL RIO CARDENAS

Vistas del Río Cárdenas en la parte baja de la cuenca a la altura del cruce del Río Cárdenas con el puente que está sobre la carretera que viene del seguro y donde se puede observar una estructura de contención, para recoger la cantidad de plástico que trae el río y la acumulación de los mismos; se puede observar con detalle una barrera para recoger los plásticos que trae el río .

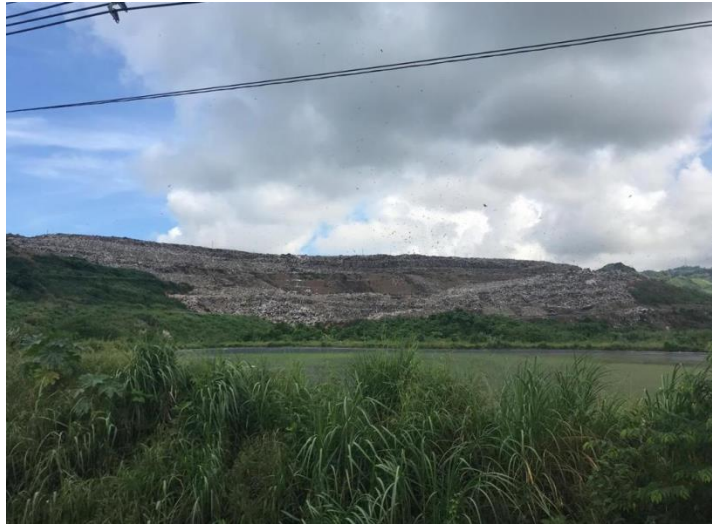
El cerro Patacón con una altura de mas de 30 mts de lo que son los materiales del vertedero que se acumulan sobre la superficie

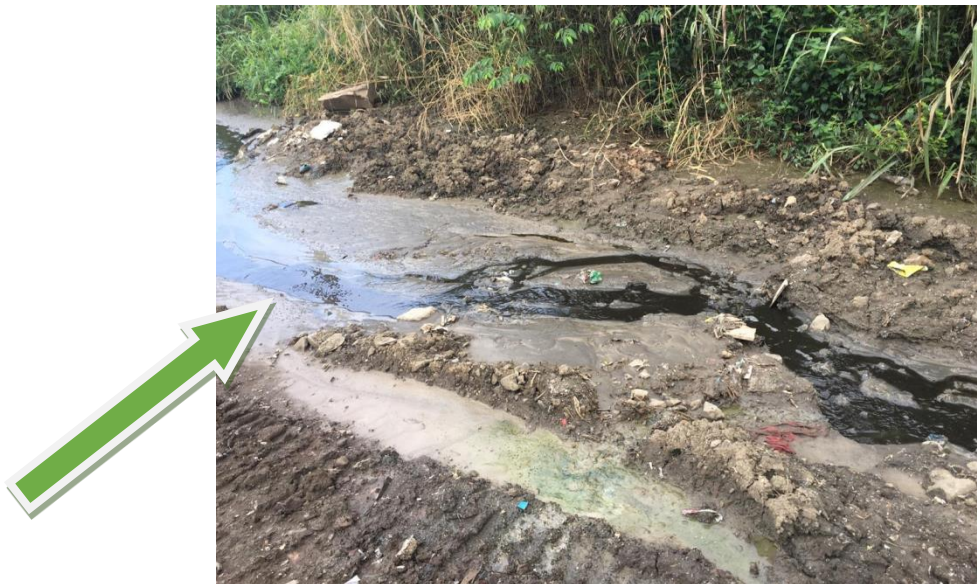
El agua negra es el escurrimiento del lixiviado directo del vertedero del Cerro El Patacón que drena directamente al Río Mocambo, afluente del Río Cardenas

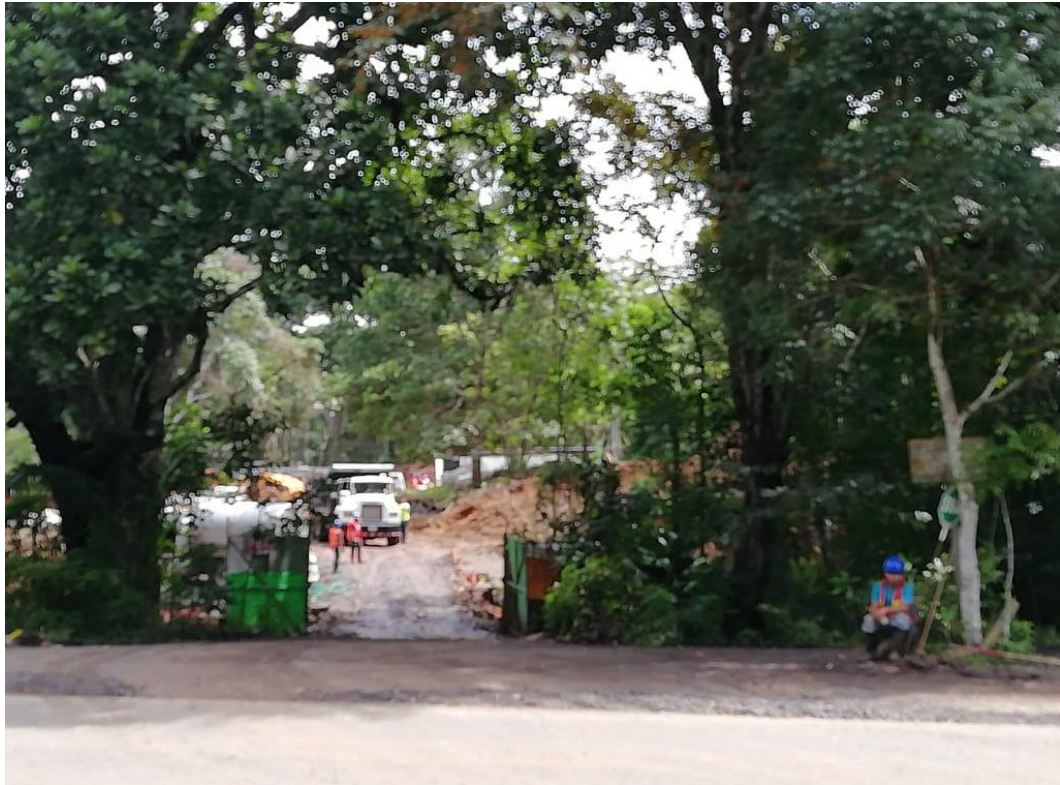
VISTA GENERAL DEL AREA RECIENTEMENTE AFECTADA POR LA  
CONSTRUCCIONES EN EL AREA CONTIGUA AL COLEGIO JAVIER

Amenaza por incremento de construcciones en áreas con zonificación restringida para estos usos comerciales.

Área anteriormente boscosa con gran biodiversidad que fue denunciada por las comunidades de Clayton y Cárdenas.

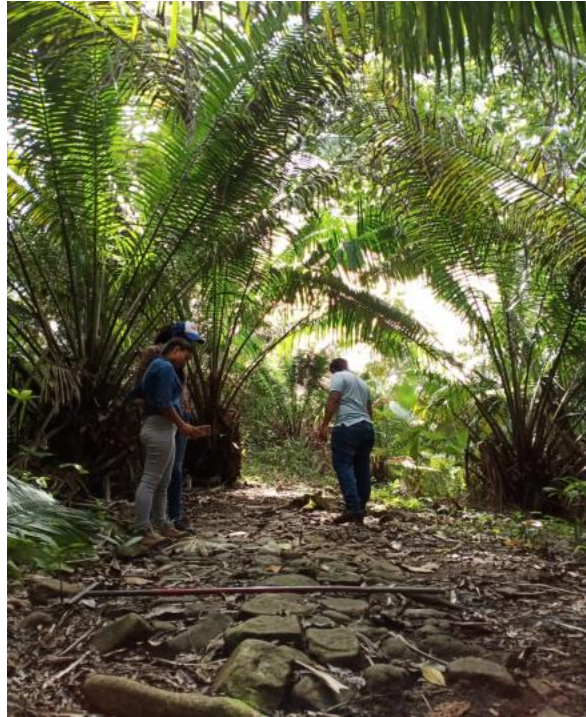
**VISTA GENERAL DEL EMPEDRADO DEL CAMINO DE CRUCES EN EL  
SECTOR DE GUANABANO, CON GRAN VALOR COMO PATRIMONIO  
HISTORICO**

Se puede observar restos del Empedrado original del Camino Colonial

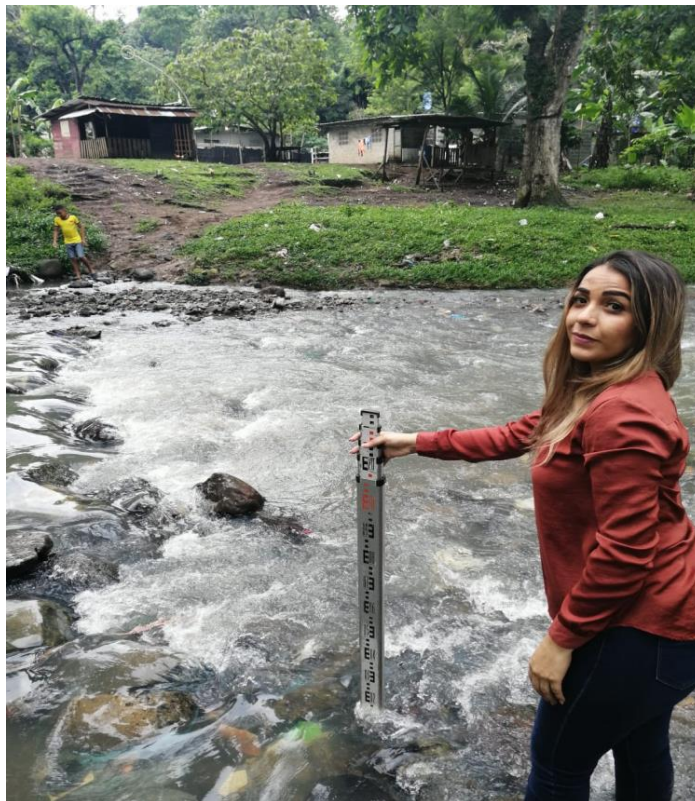
**MEDICIÓN DE PROFUNDIDAD Y REALIZACIÓN DE LECTURAS CON LA AYUDA DE LA MIRA Y EL NIVEL DE INGENIERO.**

Para estimar la descarga del río Cárdenas se llevaron a cabo varios aforos puntuales en sus secciones media y baja. Para este objetivo se tomó en cuenta la contaminación de las aguas por lo que se prefirió el aforo por flotadores como método para minimizar los potenciales riesgos de contaminación durante el aforo. Se utilizó cinta topográfica para medir el área de la sección de flujo del agua y con la ayuda de

la mira y el nivel de ingeniero se realizaron lecturas para la medición de profundidad directamente. El flotador orgánico fue utilizado para medir velocidad del río; dada la contaminación del agua, este flotador al ser orgánico (trozo de madera) no requiere recogerse
