UNIVERSIDAD DE PANAMÁ
FACULTAD DE CIENCIAS AGROPECUARIAS
ESCUELA DE INGENIERÍA AGRÍCOLA

EVALUACIÓN DE LA CALIDAD DE LOS BOSQUES DE GALERÍA EN
LA PARTE ALTA DE LA SUBCUENCA DEL RÍO DAVID,
CHIRIQUÍ, PANAMÁ

**TRABAJO DE GRADUACIÓN SOMETIDO PARA OPTAR POR EL
TÍTULO DE INGENIERA EN MANEJO DE CUENCAS Y AMBIENTE**

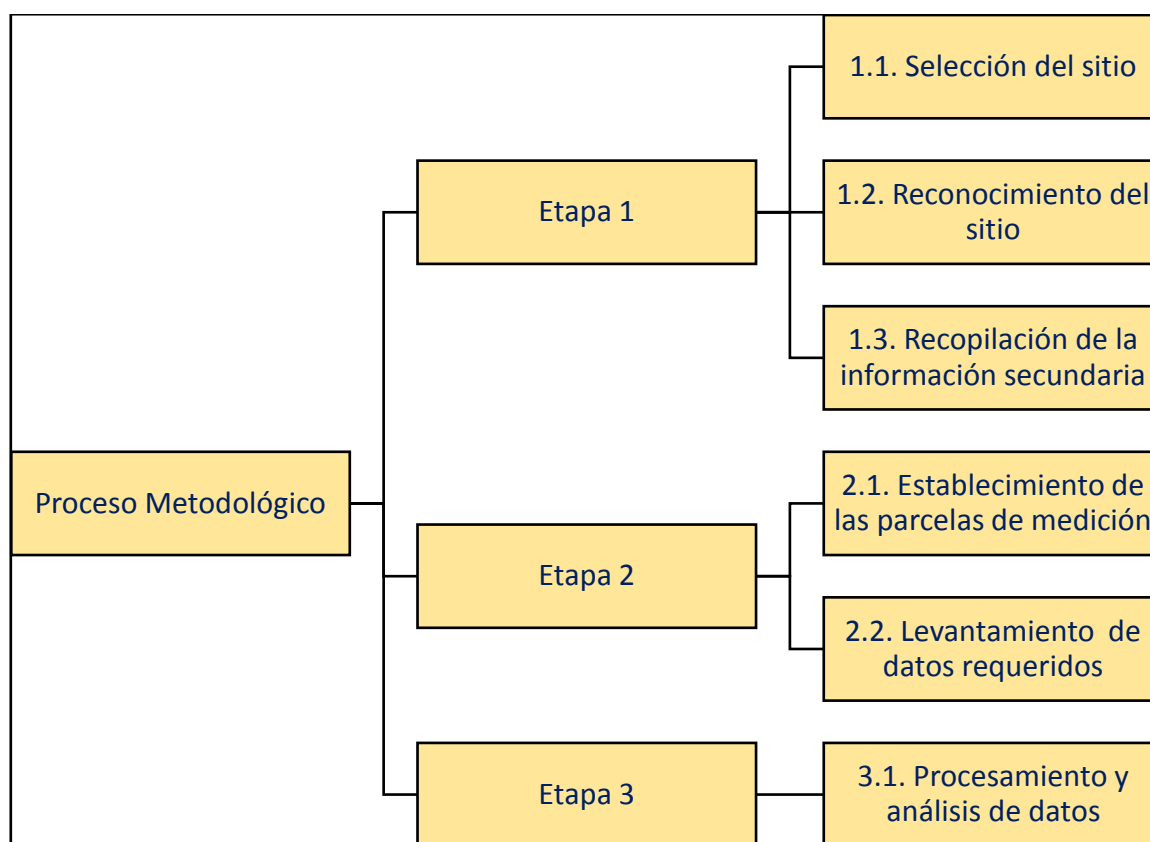
FIGURA 1. Diagrama de proceso metodológico dividido en etapas

Se establecieron tres etapas metodológicas (imagen 1), con los cuales se aborda de forma conjunta los objetivos planteados en el estudio.

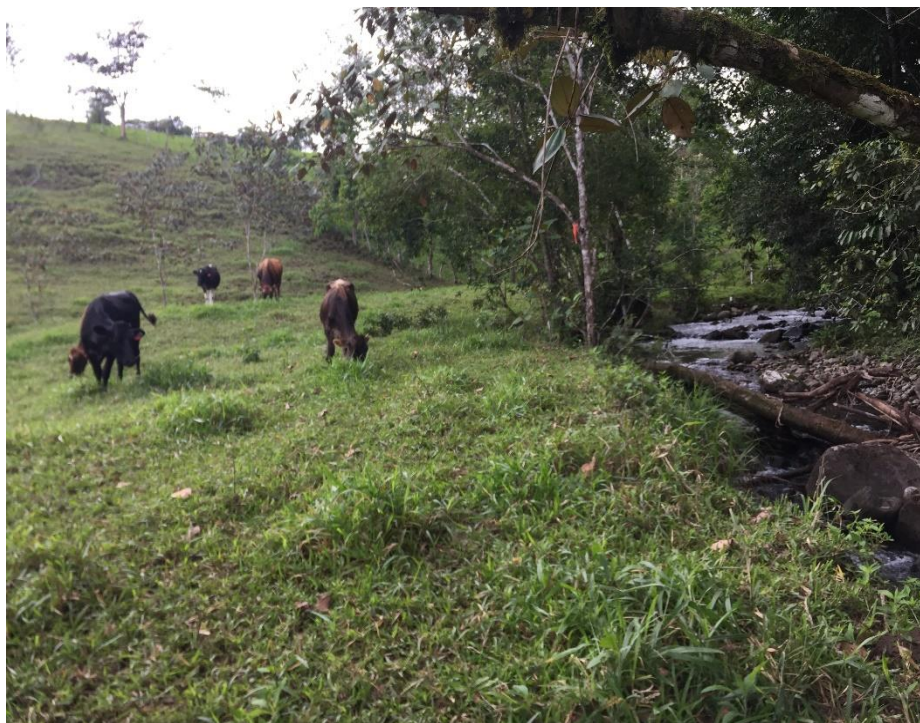
FIGURA 5. Parcela 2

El indicador analizado muestra que el 60 por ciento de las parcelas presentan cobertura vegetal (CC) en el área que corresponde al canal fluvial, sin embargo, el 46.7 por ciento de las parcelas muestreadas presentaron evidencias de pastoreo (PAST) muy cerca o hasta el borde del río. Esta variable va muy ligada a la variable socavación (SOC) del canal fluvial, que presenta un porcentaje del 53.3 por ciento.

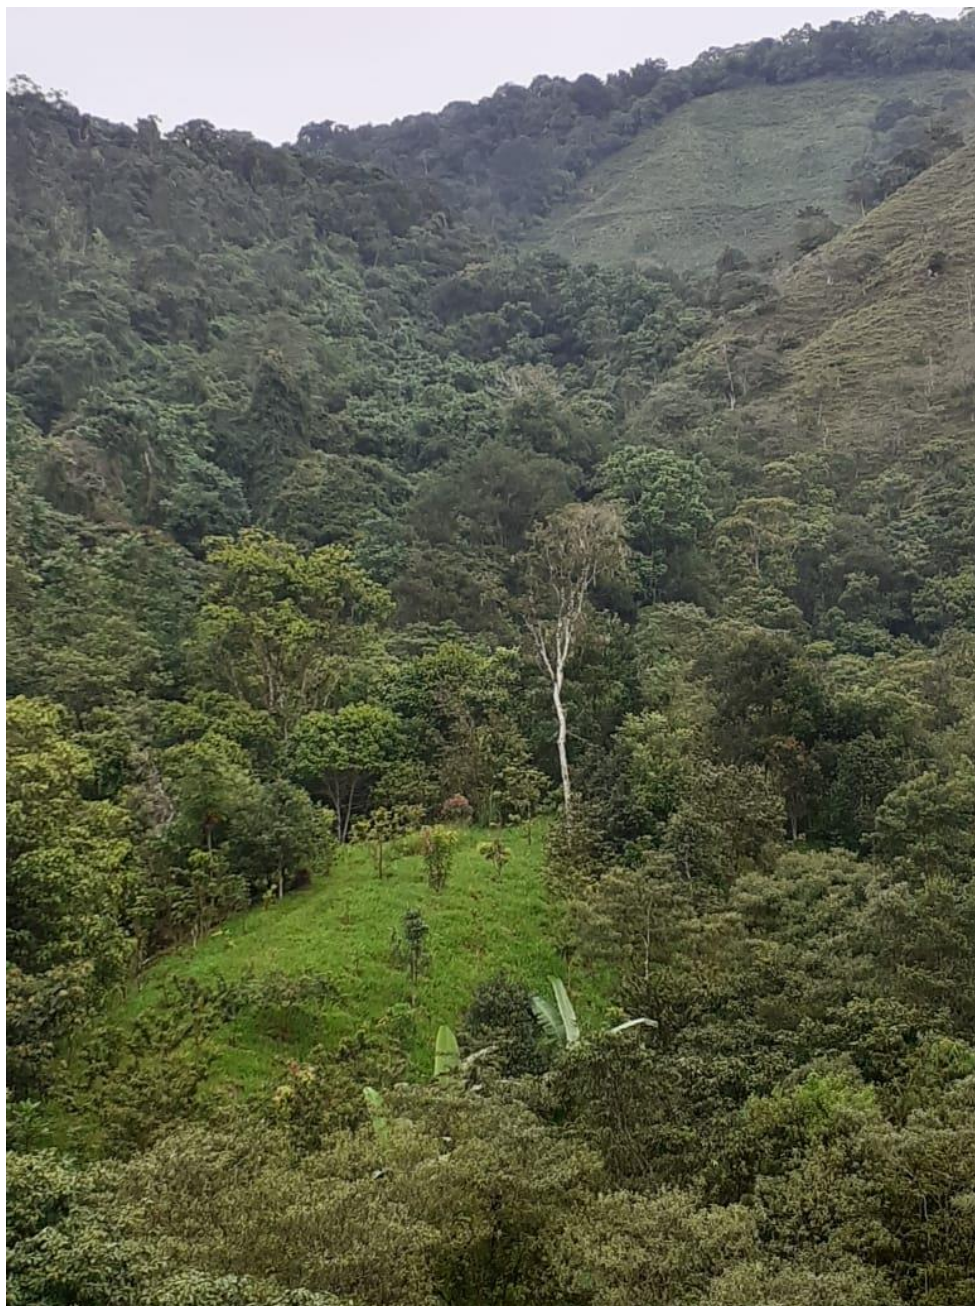
Área donde se ubica la parcela 15 y la naciente del río David. Se puede apreciar los plantones del plan de reforestación del Sr. José De Los Ángeles Martínez.

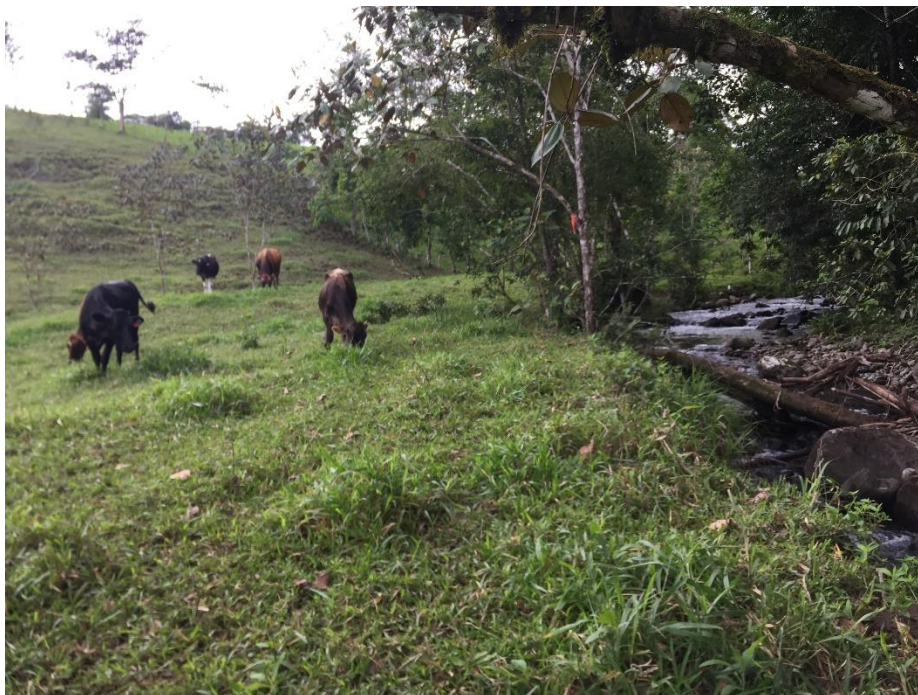
Parcela demostrativa 2. Cobertura forestal inexistente, cambio del uso del suelo de forestal a ganadero.

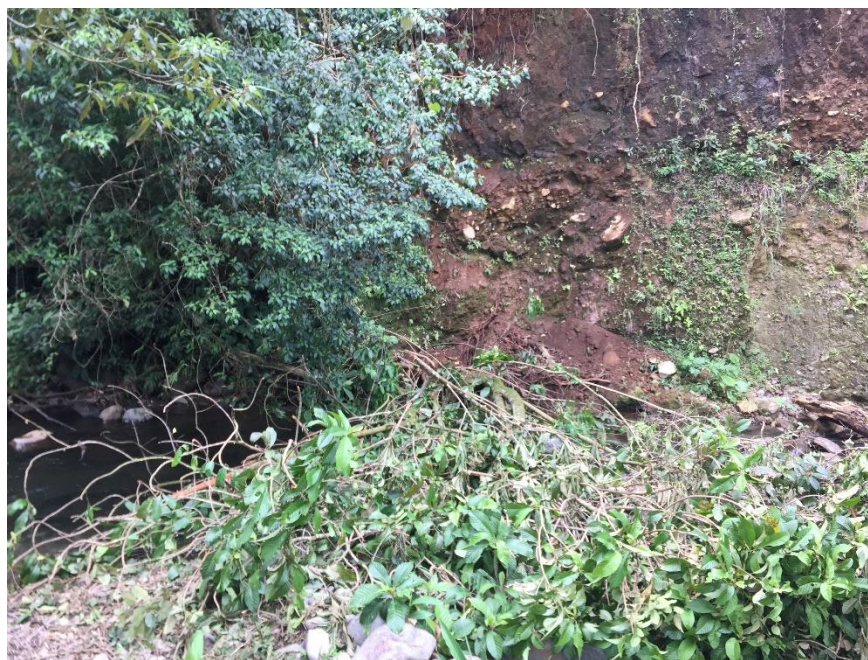
Parcela 2. Socavación extrema, derrumbes y arrastre de sedimentos.

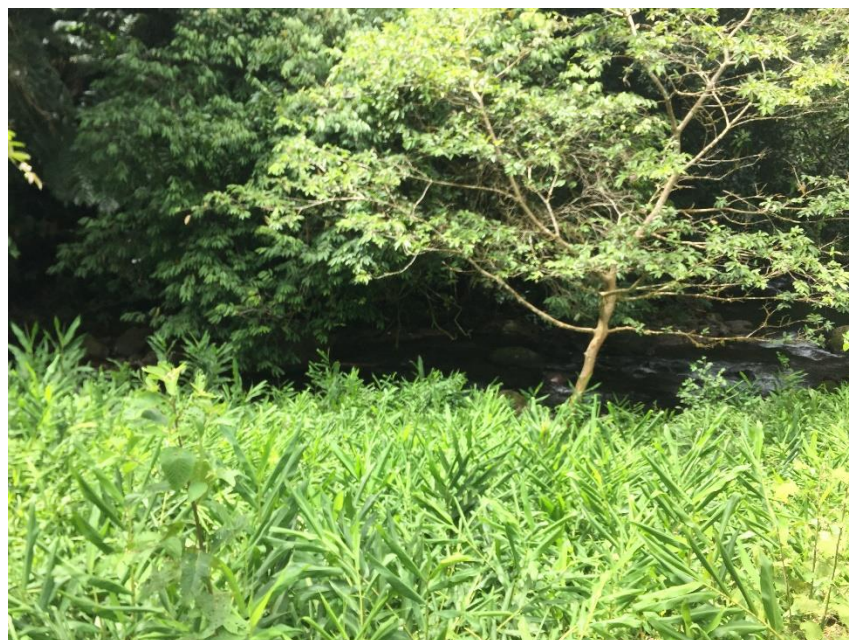
Parcela demostrativa 8. Predomina la vegetación herbácea y arbustiva.

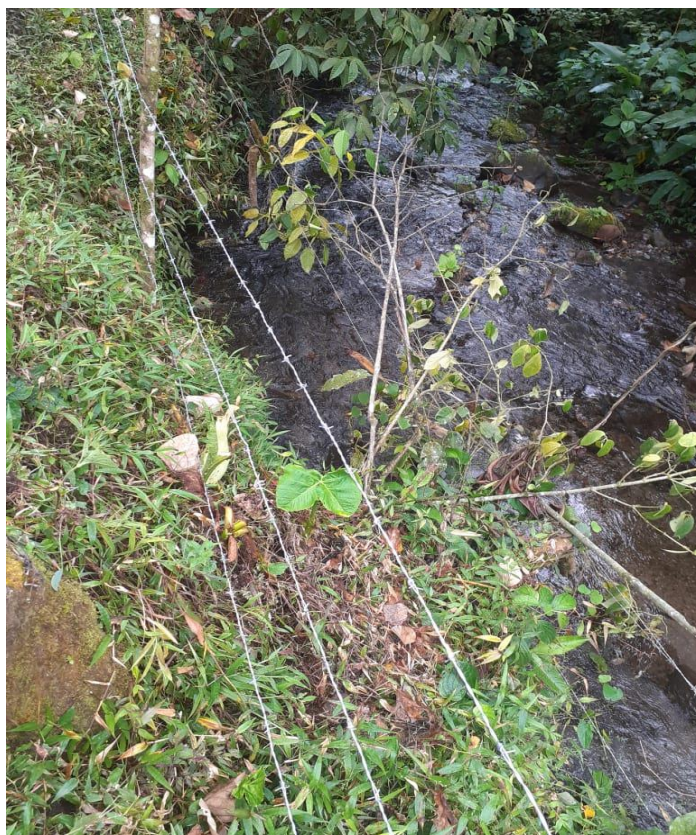
Parcela demostrativa 13. Poca y/o nula presencia de cobertura boscosa dentro de la parcela. Actividad ganadera presente.

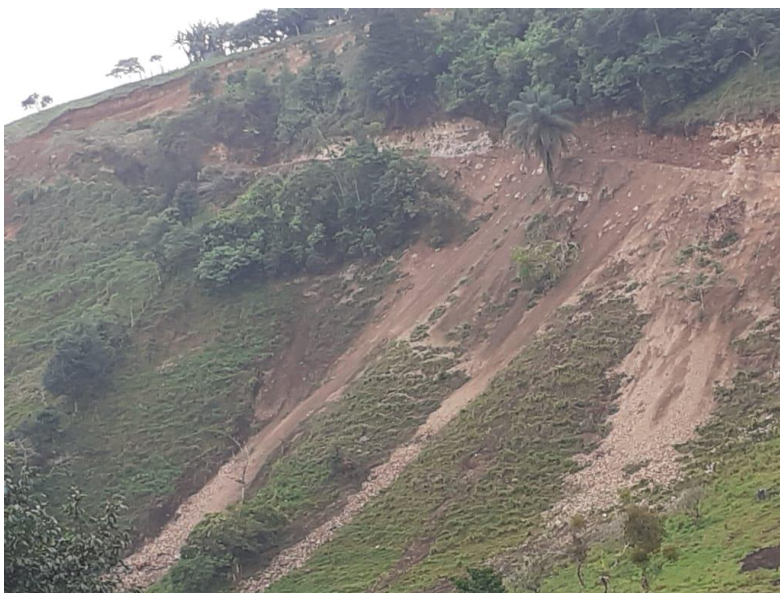
Área externa a la parcela 7. Derrumbes a causa de la falta de cobertura vegetal.
