**UNIVERSIDAD DE PANAMÁ**

**ESCUELA DE INGENIERÍA AGRÍCOLA**

**IMPACTO DE LOS PROYECTOS HABITACIONALES EN LAS FUENTES  
HÍDRICAS DE LA PERIFERIA DEL DISTRITO DE DAVID, PROVINCIA DE  
CHIRIQUÍ, REPÚBLICA DE PANAMÁ**

**TRABAJO DE GRADUACIÓN SOMETIDO PARA OPTAR POR EL  
TÍTULO DE INGENIERO EN MANEJO DE CUENCAS Y AMBIENTE**

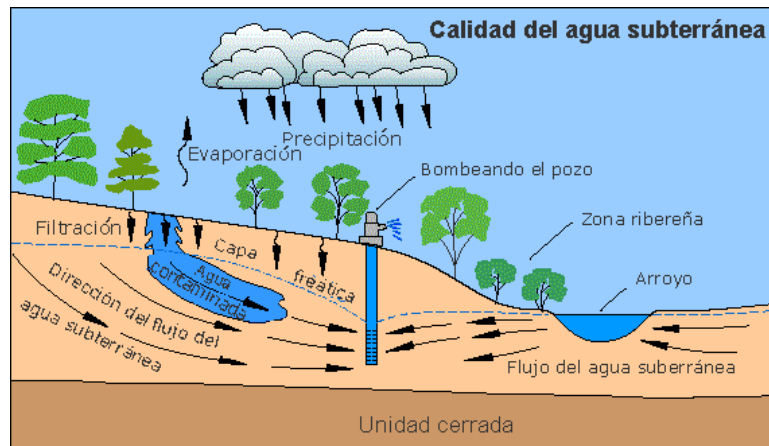
Los contaminantes que se introducen en la superficie de la tierra pueden infiltrarse a la capa freática y fluir hacia un punto de descarga, ya sea un pozo o un arroyo. (A pesar de no mostrarse aquí, también es importante saber sobre la descarga potencial de contaminantes que pasan del arroyo hacia el sistema de agua subterránea. **(USGS, 2019)**)

**Figura 3.** Agua subterránea. Calidad de agua subterránea (USGS 2019)

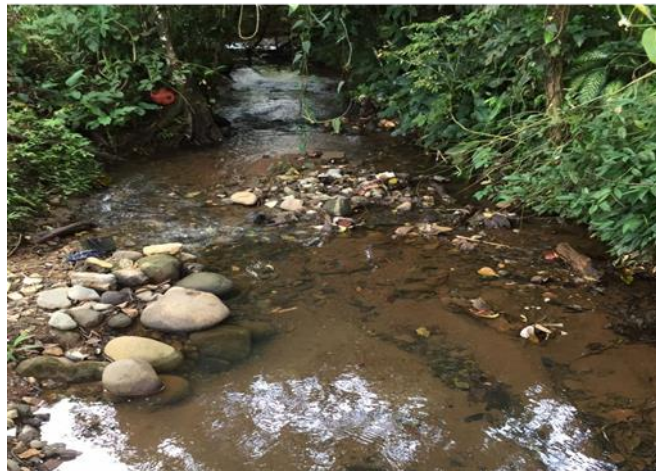
Ubicado en una zona de alta densidad tiene como afluente la quebrada Llano del medio la cual tiene usos domésticos, se observó que muchas casas tenían drenajes directos a la quebrada sin ningún tratamiento lo cual indica que este afluente se encuentra afectado.

**Figura 6.** FUENTE: GONZÁLEZ, A. 2019. QUEBRADA SUEÑO DORADO, LAS LOMAS.

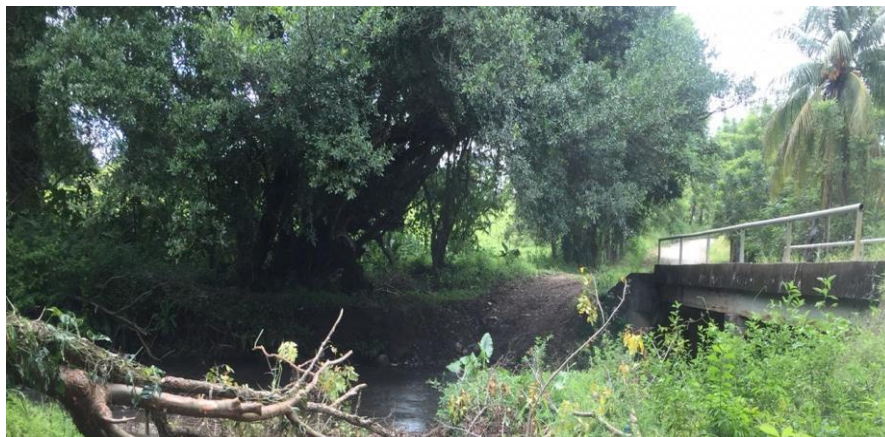
Dentro de esta zona se encuentra la quebrada El Tejar la cual tiene usos agrícolas, ganaderos, y domésticos dentro de la comunidad. Residentes del área nos informaron que la producción agrícola y ganadera es un factor influyente en el deterioro del afluente.

**FIGURA 7.** FUENTE: GONZÁLEZ, A. 2019. QUEBRADA EL TEJAR AGUACATAL

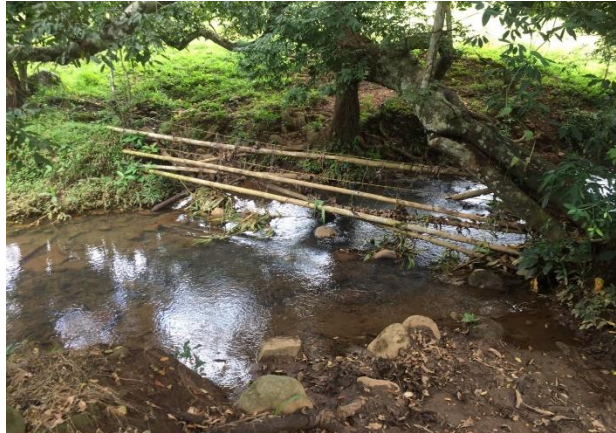
Su afluente la quebrada Cira tiene usos ganaderos dentro de la zona, mencionaban algunos residentes que anteriormente tenía un uso recreativo, pero ha tenido una reducción en su caudal y fue suspendido este uso.

**Figura 8.** FUENTE: GONZÁLEZ, A. 2019.  
QUEBRADA CIRA SAN PABLO VIEJO

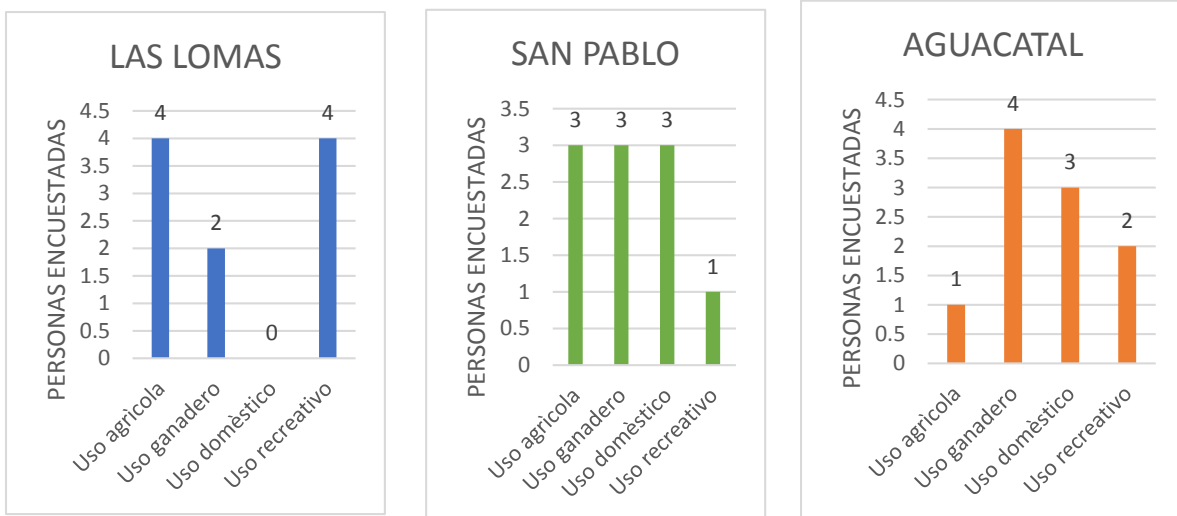
**Figura 18.** Gráfica de usos de la fuente hídrica. Las lomas, San Pablo y Aguacatal

Obtuvimos que 26.67 por ciento da uso agrícola, 30 por ciento uso ganadero, es decir, el 56.67 por ciento representa el uso agropecuario, 20 por ciento uso doméstico y 23.33 por ciento uso recreativo.

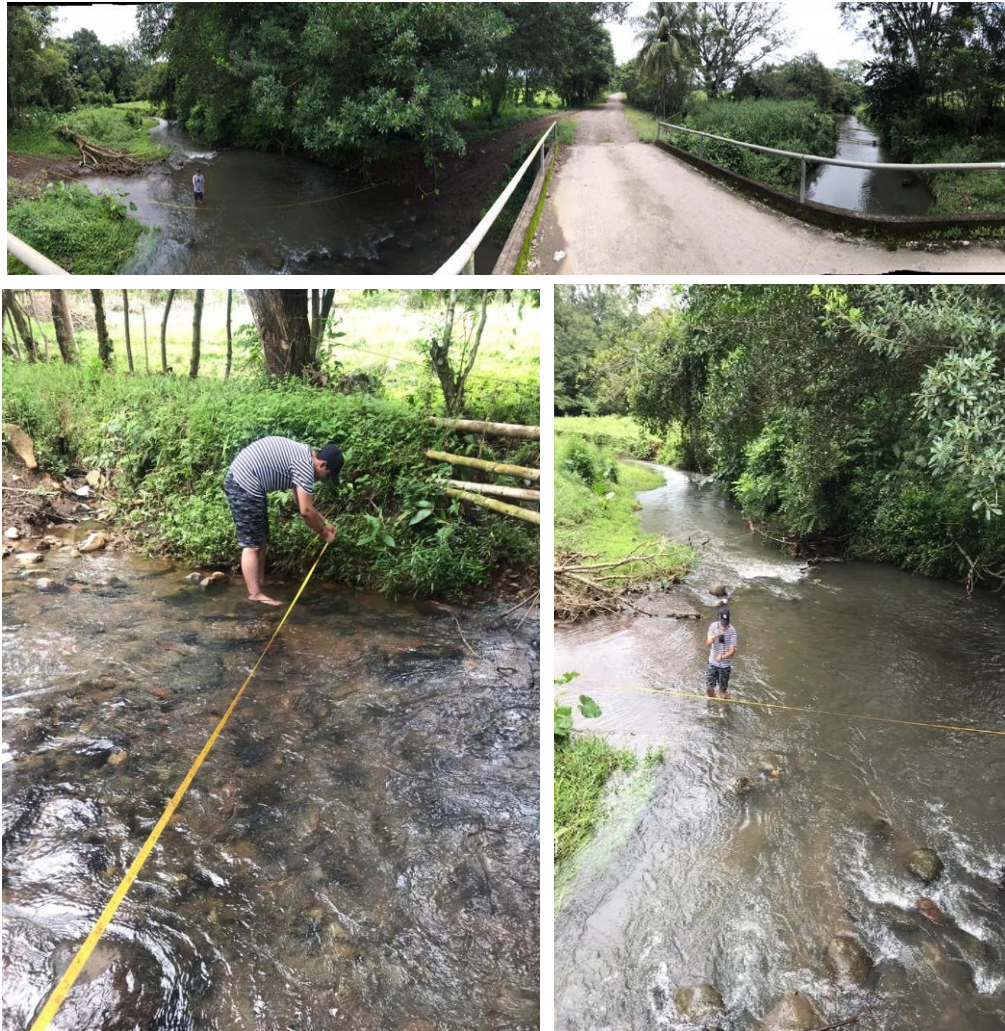
**Figura 24.** Aforo en la quebrada El Tejar

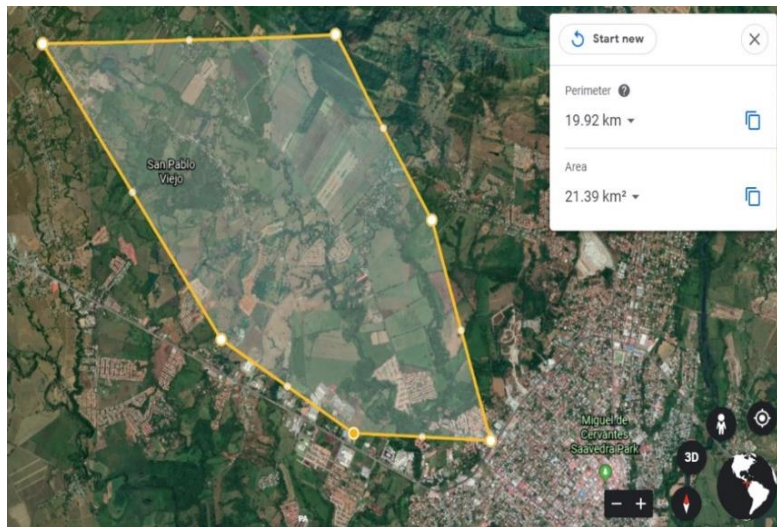
**Figura 28.** FUENTE: Google earth 2019.  
Microcuenca de la Quebrada El Tejar

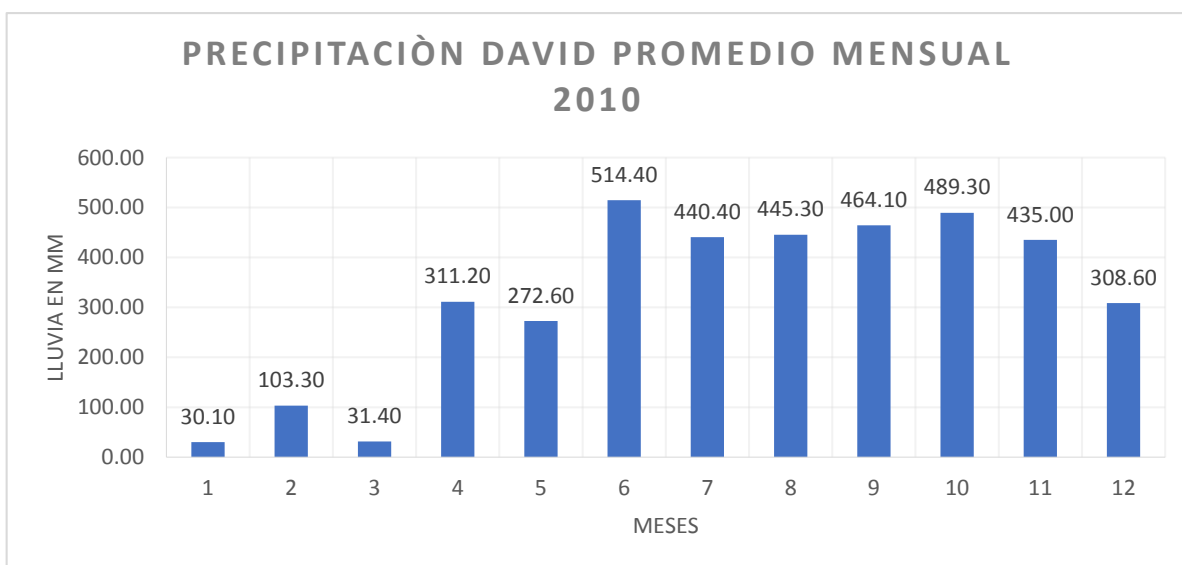
La tormenta La Purísima fue una de las causantes del alto nivel de precipitación que hubo en nuestro país, tanto así que el tránsito por el Canal de Panamá se detuvo y se vio afectada el área operativa, esto provocó deslizamientos de tierra que removieron gran cantidad de bosque y lodo. (ACP, 2014)

**Figura 29.** Gráfica de precipitación David promedio mensual 2010.

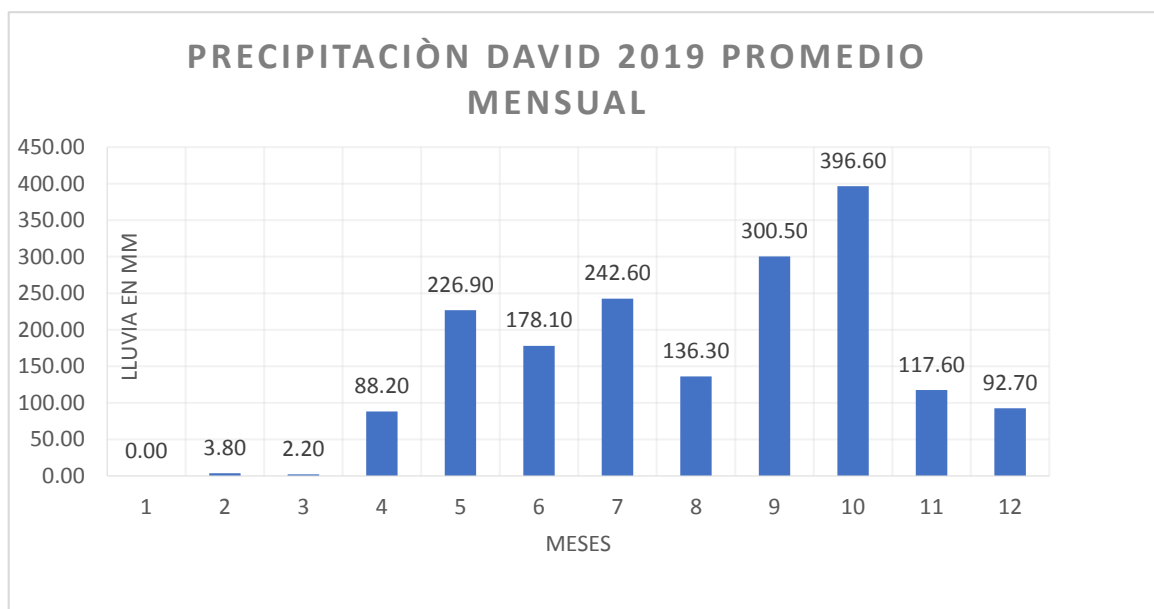
**Figura 30.** Gráfica de precipitación David 2019 promedio mensual

El 2019 concluyó como el quinto años más seco según los registros de los últimos 70 años. Esto, como consecuencia de una reducción de las lluvias, que durante 2019 registraron 2,149 milímetros de precipitación, un 20 por ciento menos que el promedio histórico de 2,695 milímetros. **(MUNDO MARITIMO, 2020)**

El año seco seleccionado fue el 2019, aplicamos la fórmula de coeficiente de escorrentía la cual nos dio un resultado de 0.32, también aplicamos la fórmula de volumen medio anual de escurrimiento y el resultado fue de 1,019,875.20 metros cúbicos, para después del proyecto se obtuvo un coeficiente de escorrentía de 0.36 y el volumen medio anual de escurrimiento de 1,147,359.60 metros cúbicos lo que nos indica un incremento en la escorrentía superficial y el volumen medio anual.

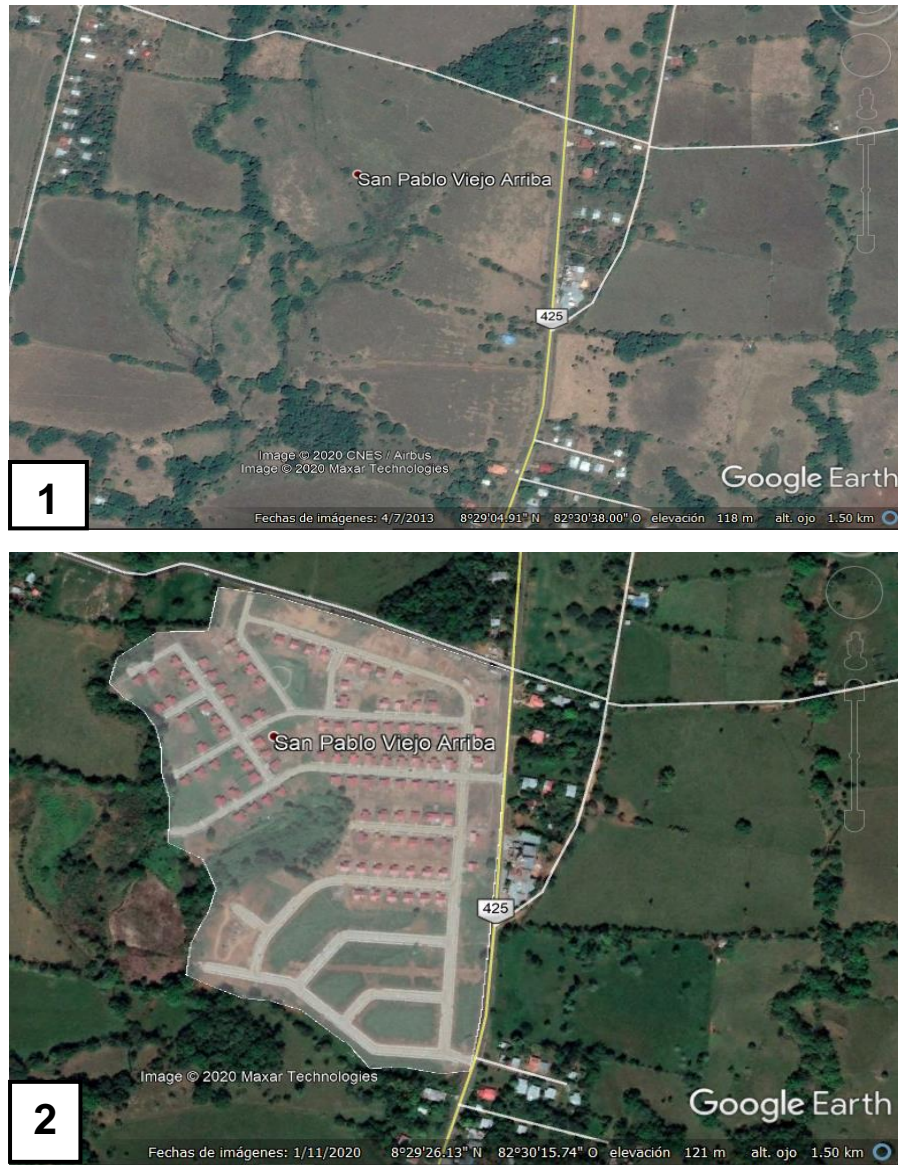
**Figura 32.** FUENTE: Mapa geográfico del área de San Pablo.  
GOOGLE EARTH. 25 de enero del 2005

El área desarrollada para el Residencial El Dorado fue de 218 953.00 metros cuadrados, siendo este territorio el total de cobertura boscosa y zona para infiltración de agua descartada.
