**CENTRO DE CAPACITACIÓN TÉCNICA,
PARA EL MEJORAMIENTO HABITACIONAL Y SU ENTORNO,
EN EL CORREGIMIENTO JOSÉ DOMINGO ESPINAR**

**PROPUESTA PRESENTADA COMO REQUISITO
PARA OPTAR POR EL TÍTULO DE MAESTRÍA EN VIVIENDA SOCIAL**

**PANAMÁ, REPÚBLICA DE PANAMA
2013**

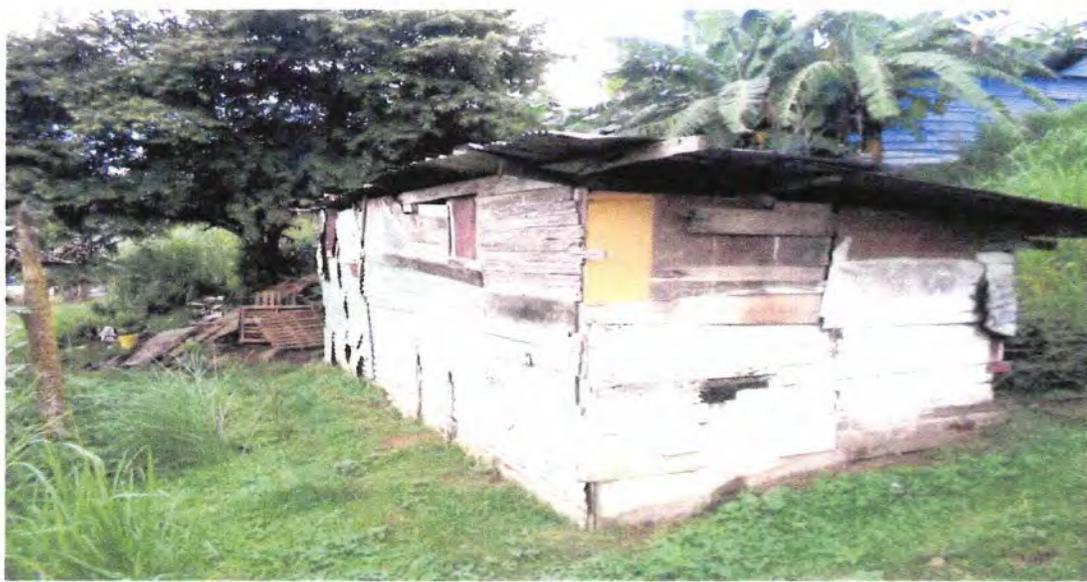
En la foto No.5, se observa la construcción en madera totalmente deteriorada, lo que no permite mantener una mejor calidad de vida.

Foto N° 5. Vivienda de madera en total deterioro. Fuente: Arq. Carlos Quintero.

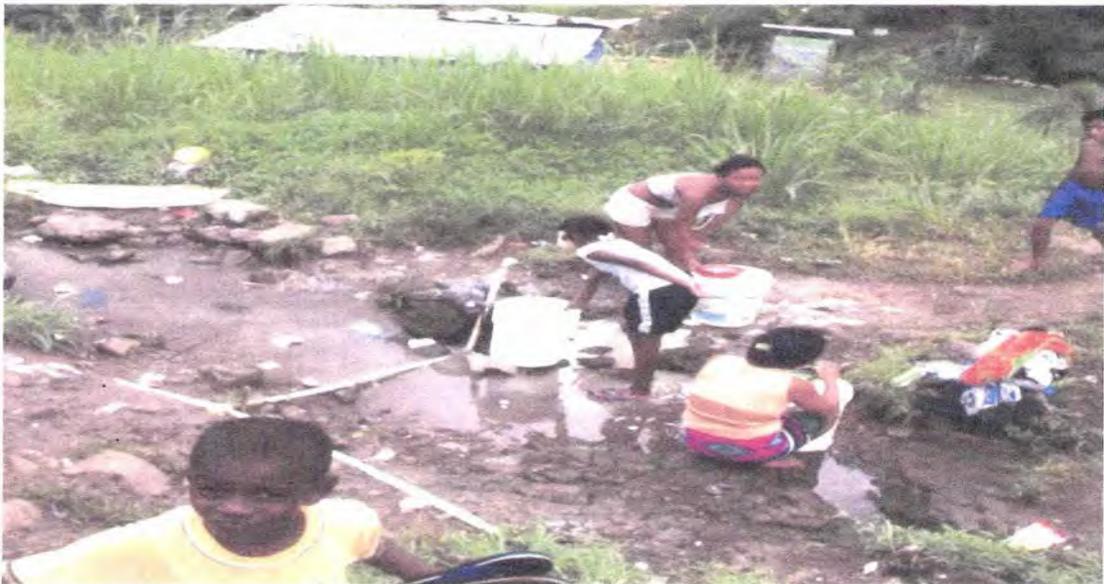
En las comunidades de pobreza extrema, en su mayoría poblaciones rurales, existe un inadecuado sistema de agua potable. El suministro actual del vital líquido, especialmente en Altos de La Torre y Nuevo Belén, se brinda mediante carros cisterna y toma de agua comunal, lo que pone en peligro la salud de la población de estas áreas, debido a la insalubridad en el manejo que se da al vital líquido.

Foto N° 6. Manejo insalubre suministro del agua potable. Fuente: Arq. Carlos Quintero

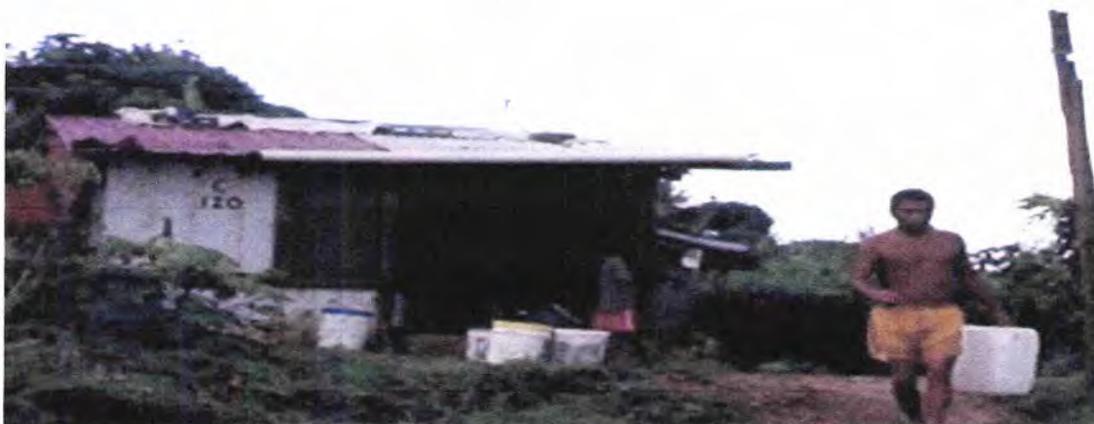
En el corregimiento José Domingo Espinar, existen sectores de extrema pobreza, se encuentra aproximadamente un 12% de viviendas que no tienen servicio eléctrico y un 73% de viviendas que se abastecen de este servicio de forma ilegal mediante las denominadas “telarañas”.

Foto N° 7 Servicio eléctrico ilegal por medio de “telarañas”. Fuente: Arq. Carlos Quintero

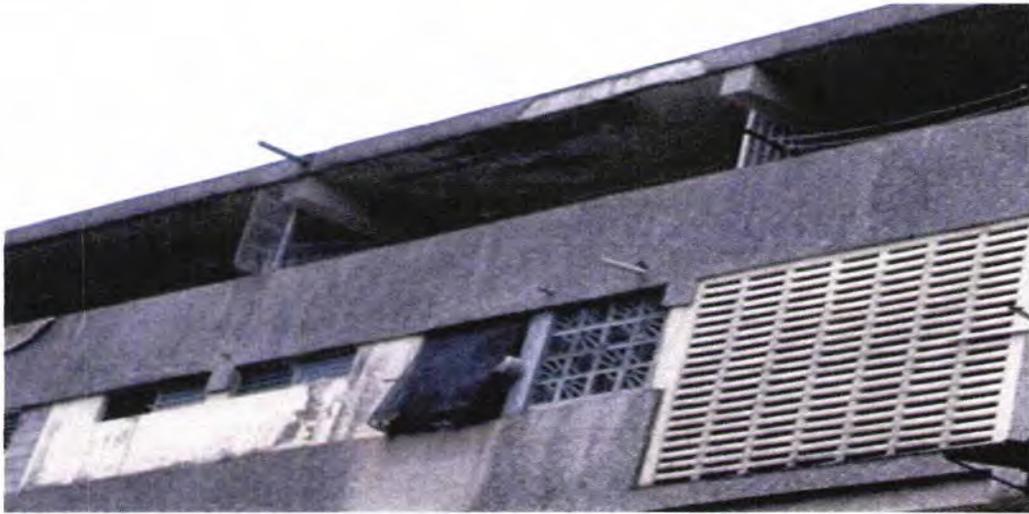
Foto N° 9 El área de los pasillos se encuentra deteriorada por las filtraciones en la azotea. Fuente: Arq. Carlos Quintero.

Las escaleras y los pasillos, son los puntos más afectados de los edificios, que de la misma forma al carecer de mantenimiento han sufrido deterioro por las filtraciones que vienen desde el techo, y recorren a lo largo de toda la estructura del edificio y afectan la iluminación y las paredes tanto internas como externas.

De la misma forma los daños externos de los edificios N° 3 y N° 4, han sido levantados por medio de la inspección al sitio, recibiendo tratamiento de sellado por filtraciones y reparaciones generales en área de pasillos y alrededores de los edificios, al igual que tratamiento de pintura externa de los mismos.

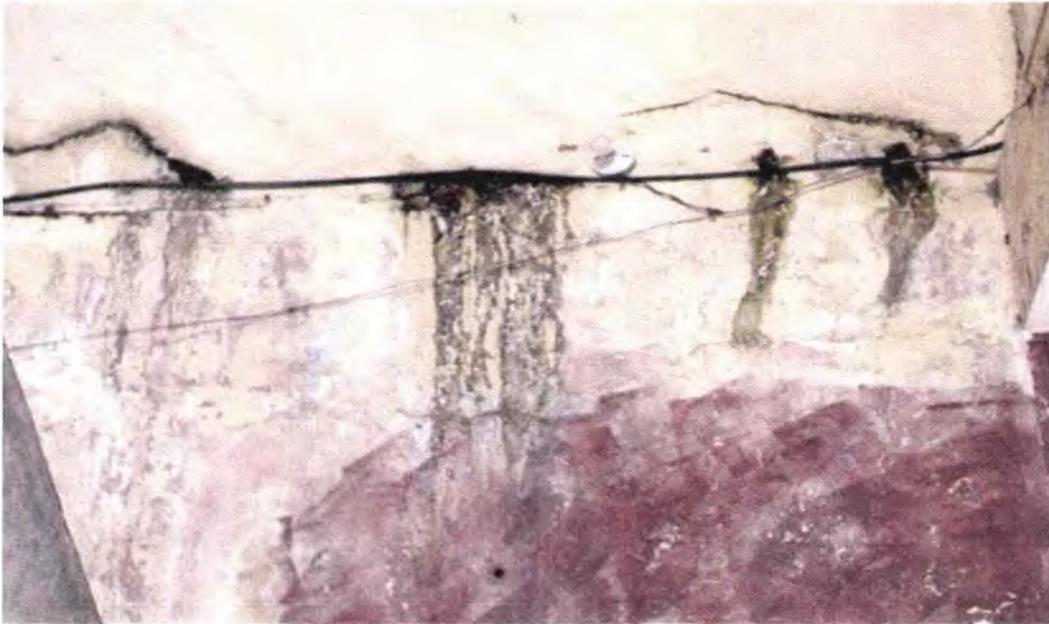
Foto N° 10 Deterioro en la losa, paredes y pasillos de las escaleras por filtraciones. Fuente: Arq. Carlos Quintero

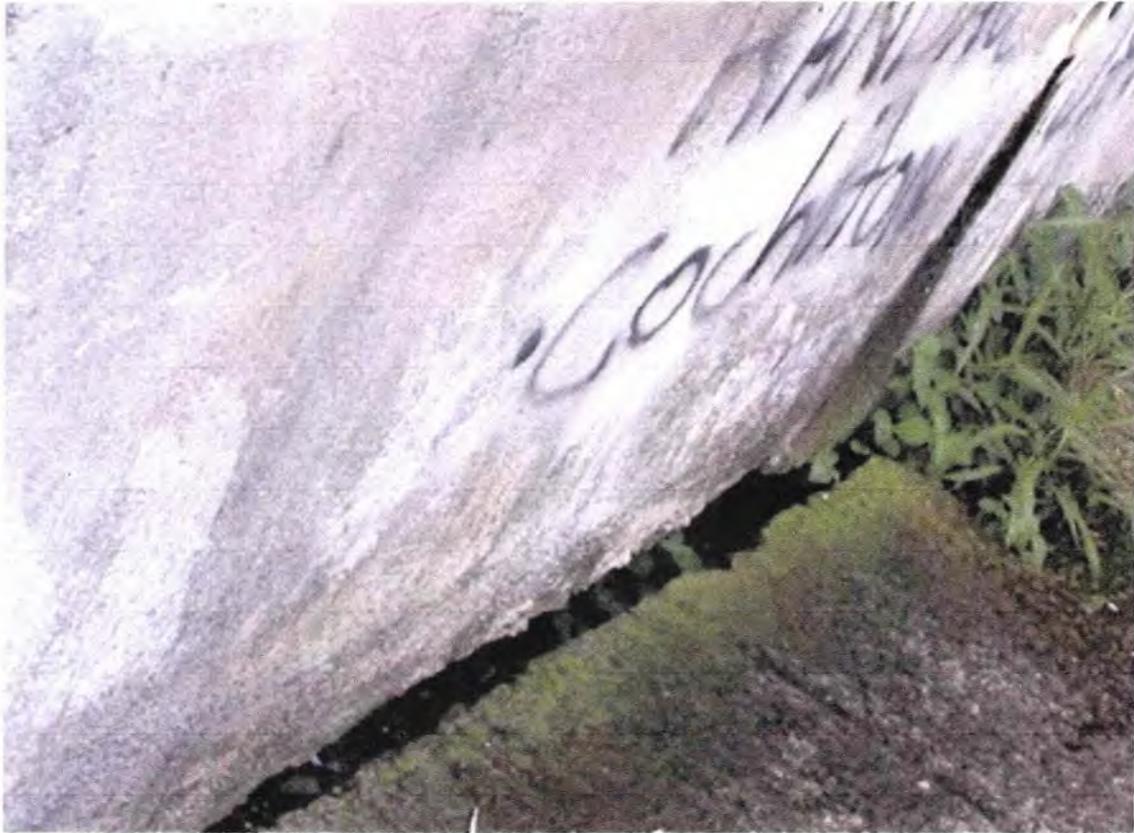
Foto N°11 Las aceras perimetrales de los edificios se encuentran en mal estado, en algunos puntos como se observa en la siguiente foto está levantada. Fuente: Arq. Carlos Quintero.

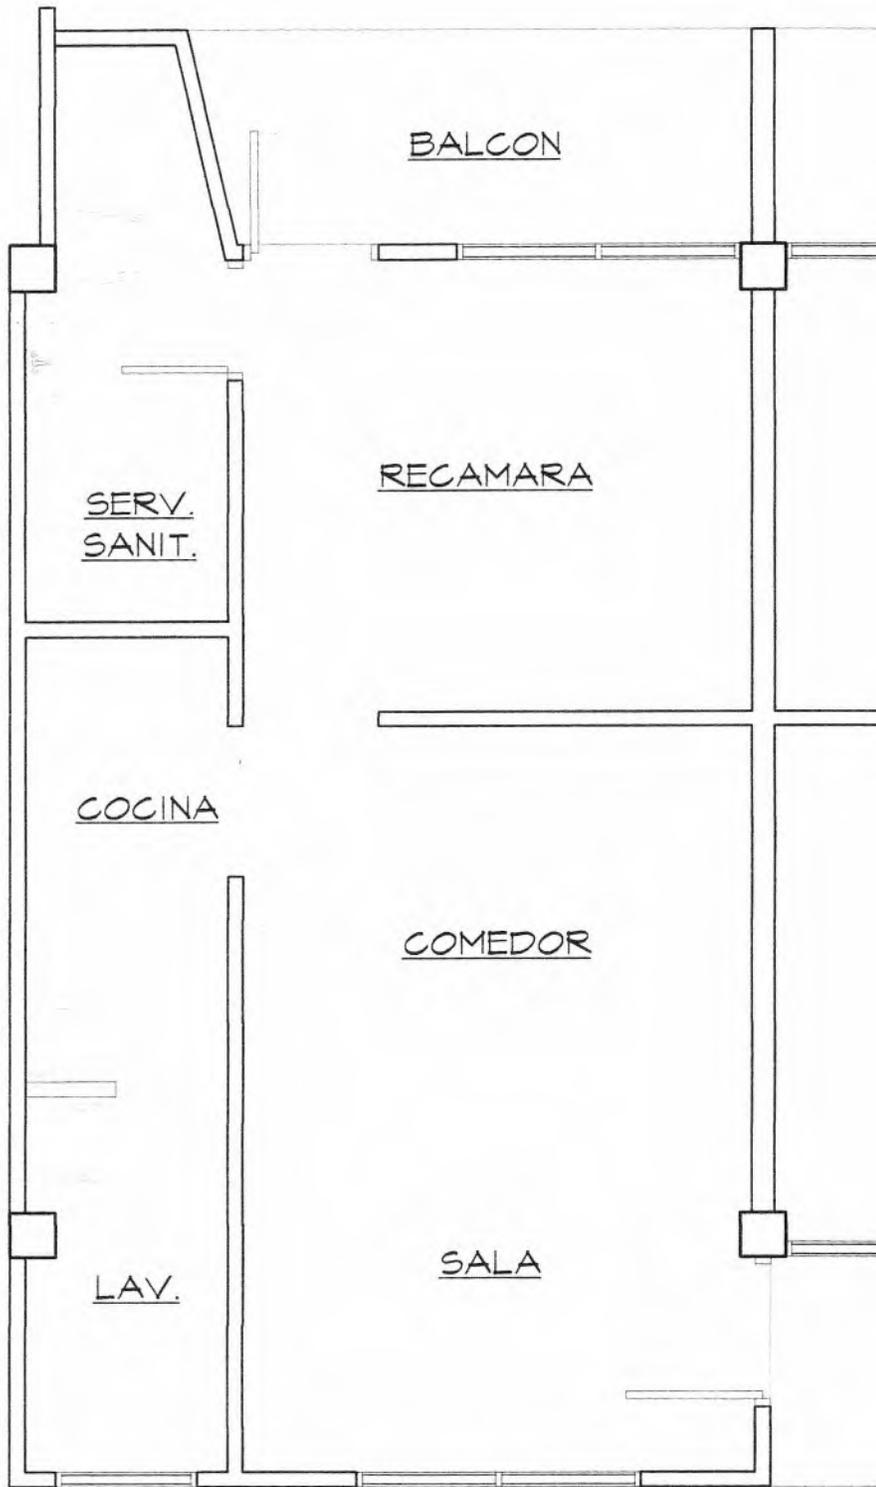
MODELO DE APARTAMENTO "A"
ESCALA 1:50

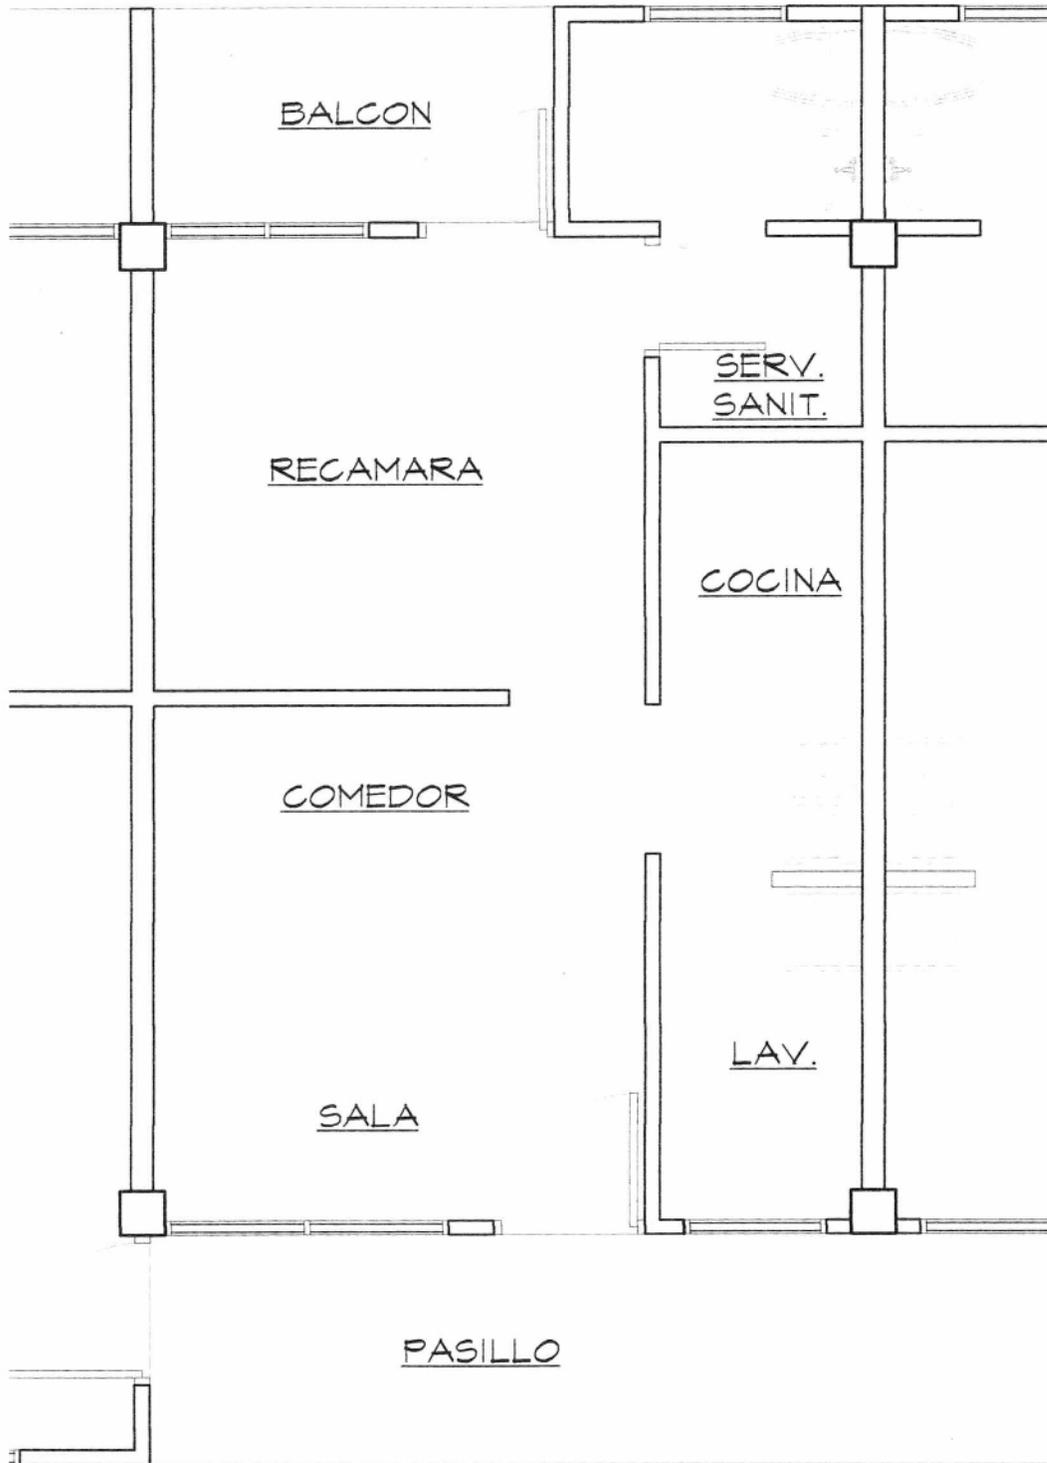
MODELO DE APARTAMENTO "B"

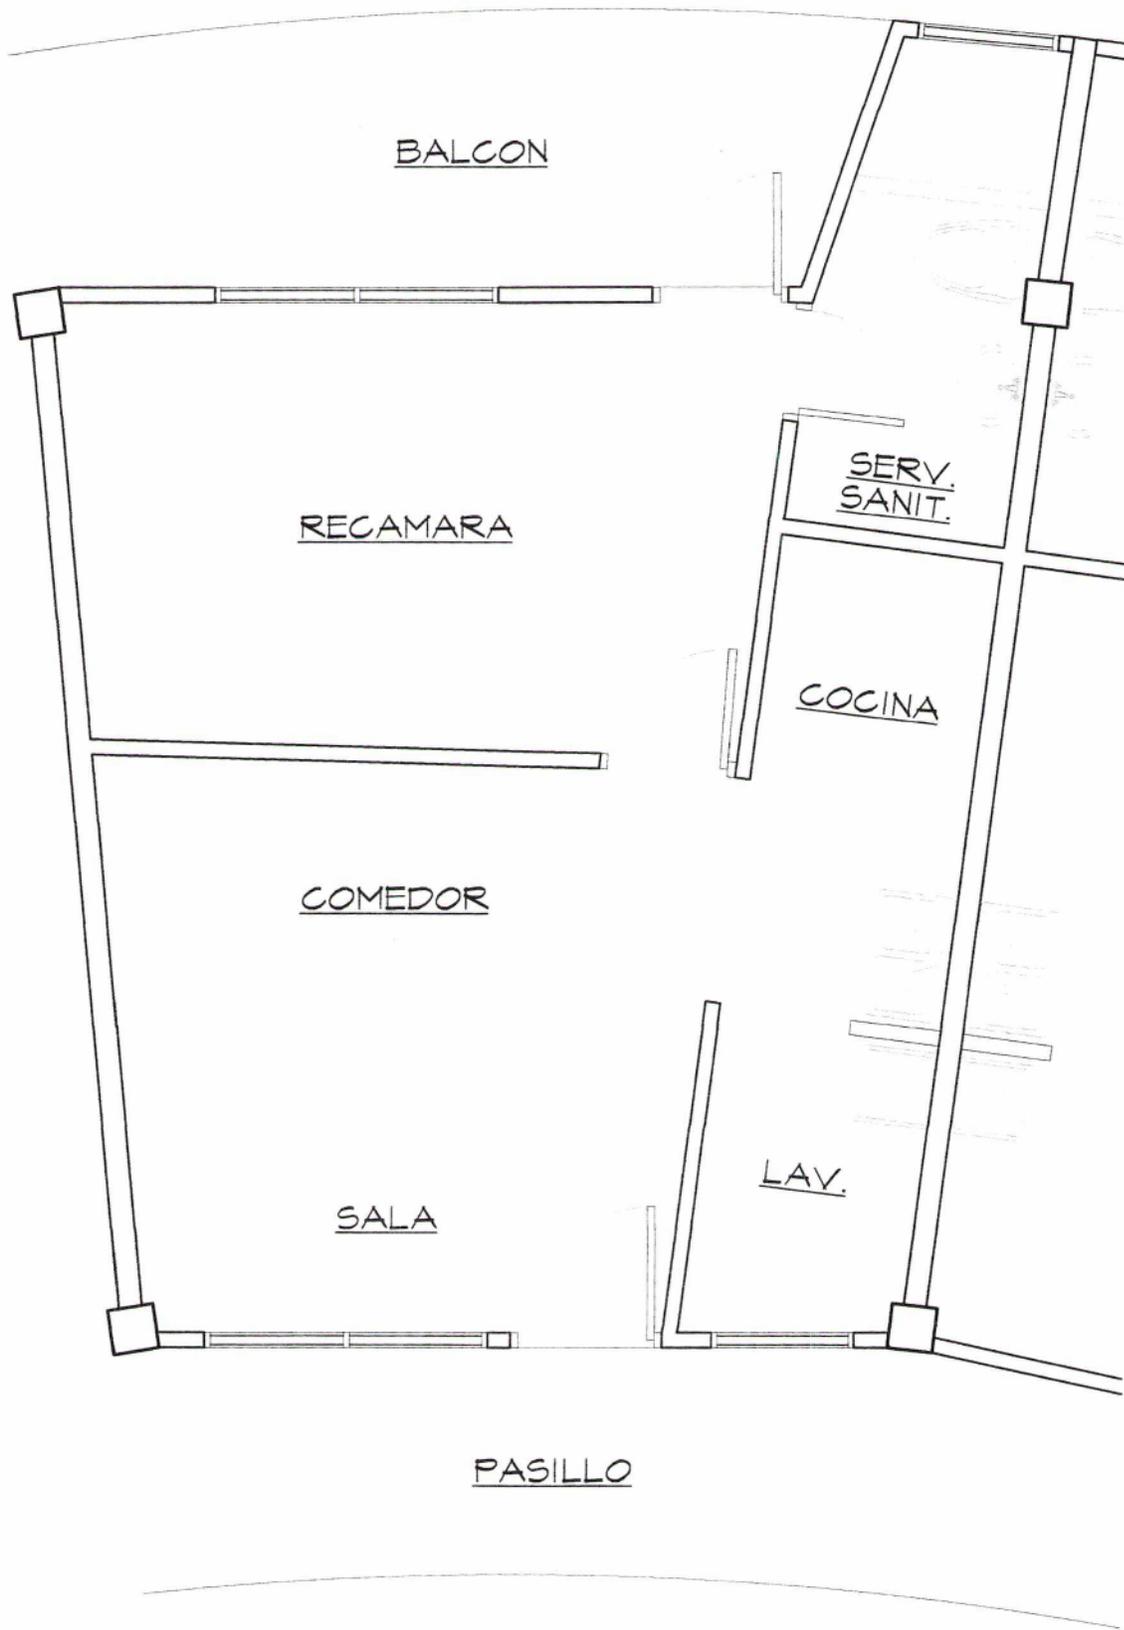
MODELO DE APARTAMENTO "C"
ESCALA 1:50

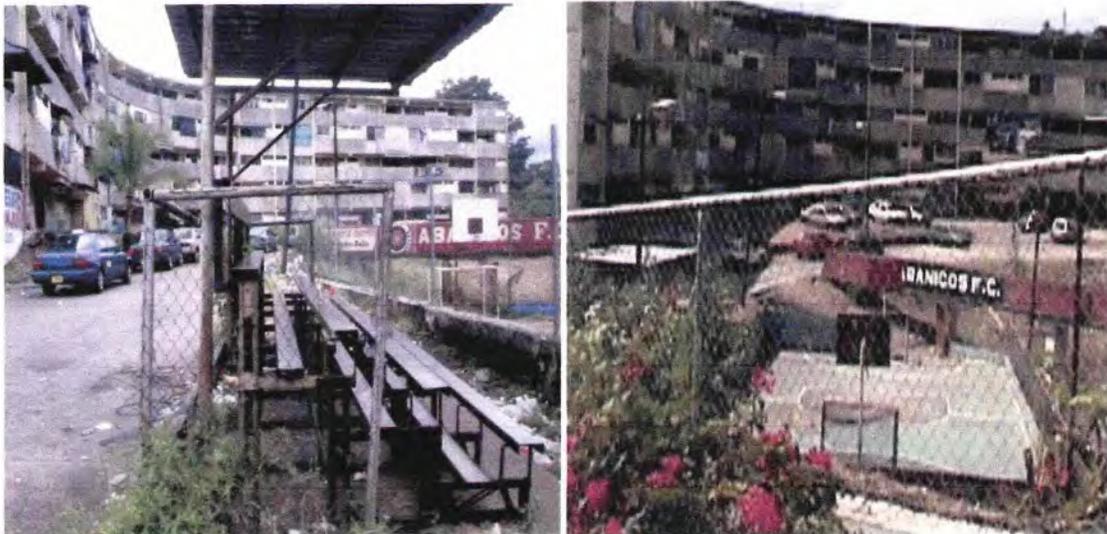
Foto N°17 Cancha de Baloncesto, en total deterioro. Fuente: Arq. Carlos Quintero.

Conversión de la cancha de baloncesto para utilizarla de forma simultánea como cancha de mini fútbol y anfiteatro para actividades culturales.

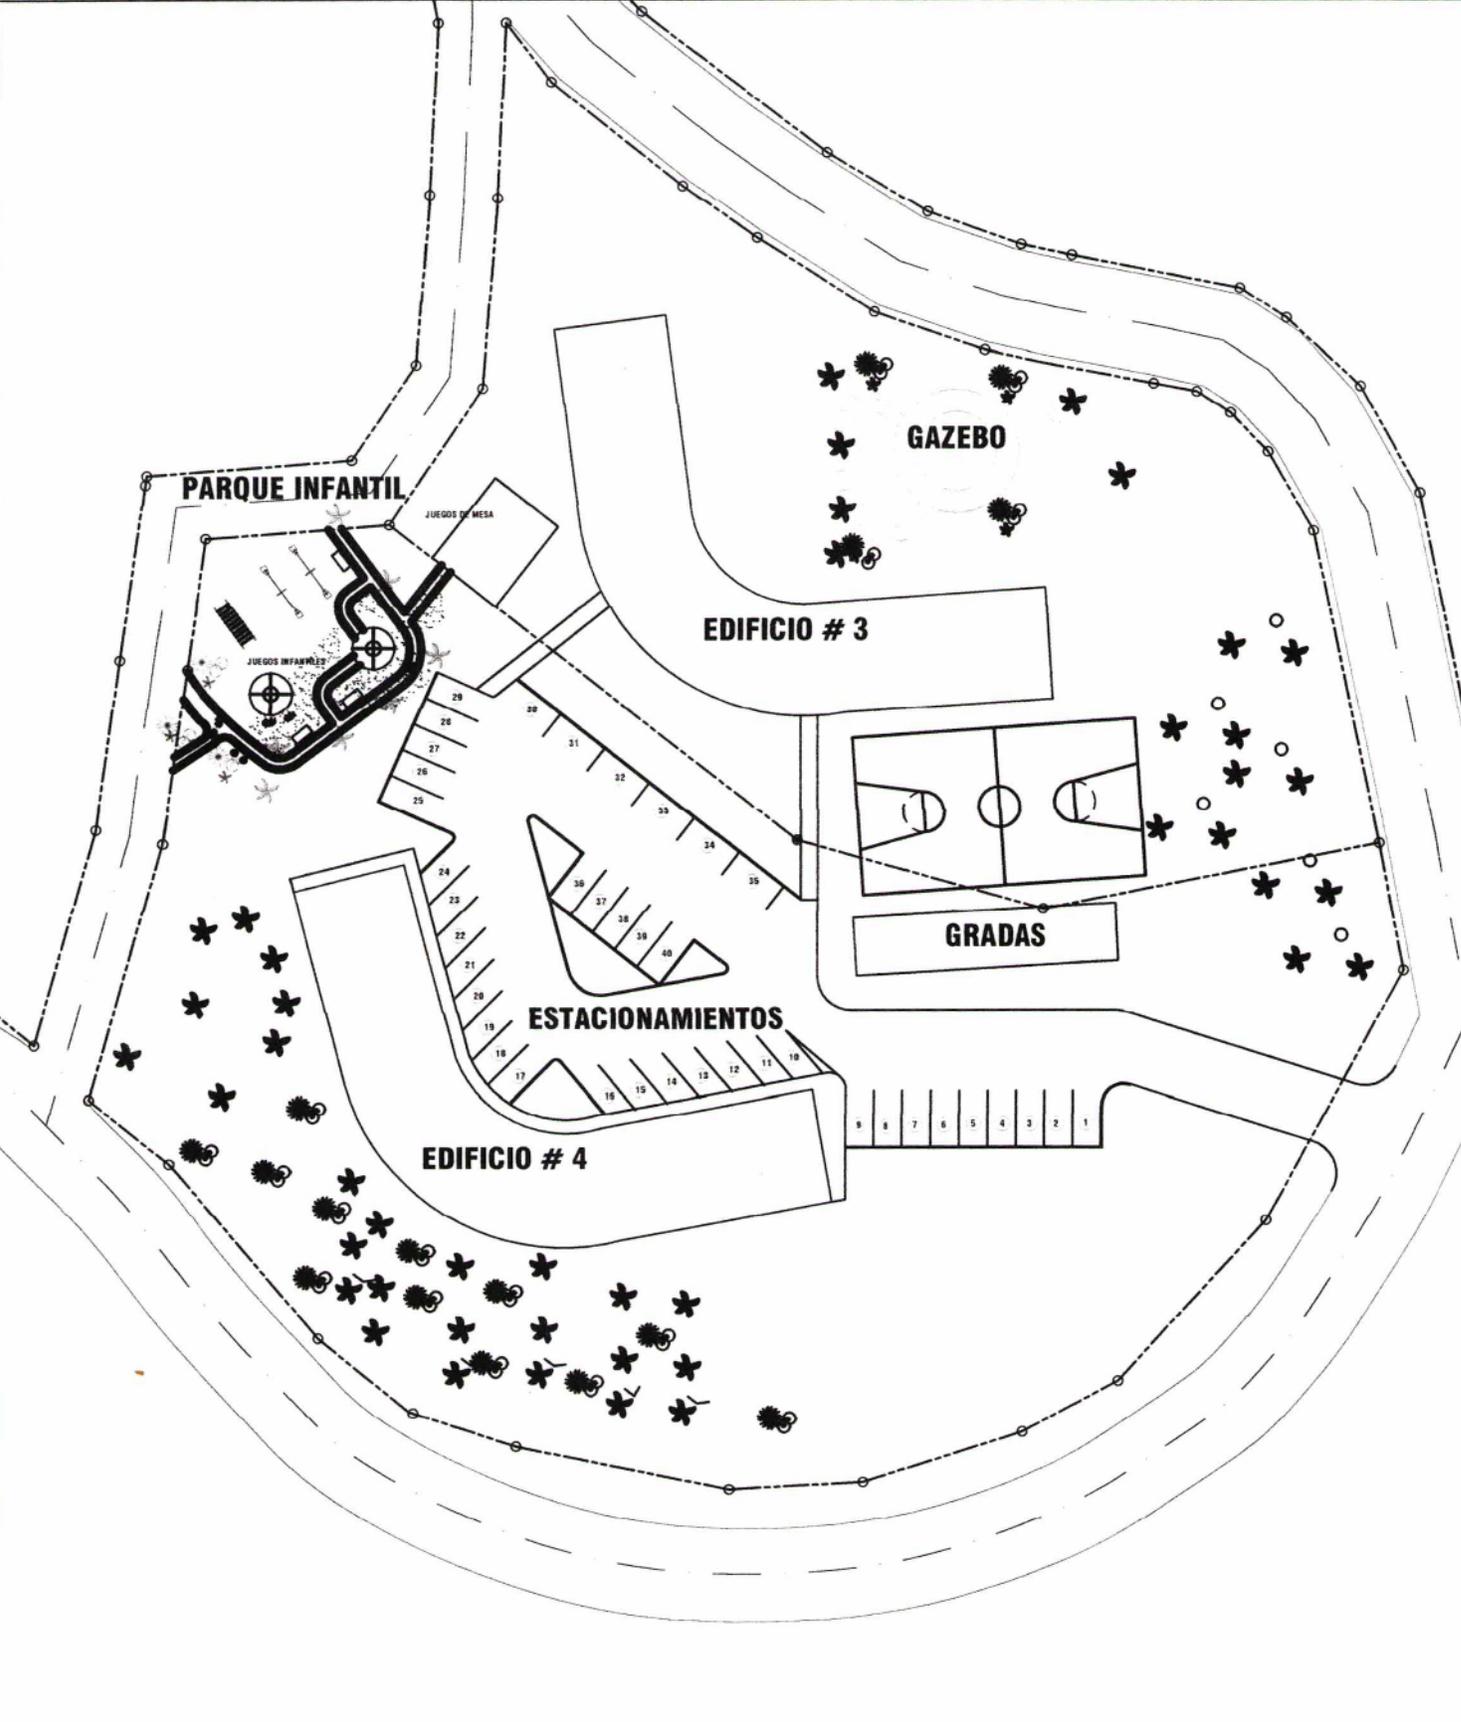
PROPUESTAS DE MEJORAS PARA AREA COMUN
LOS ABANICOS

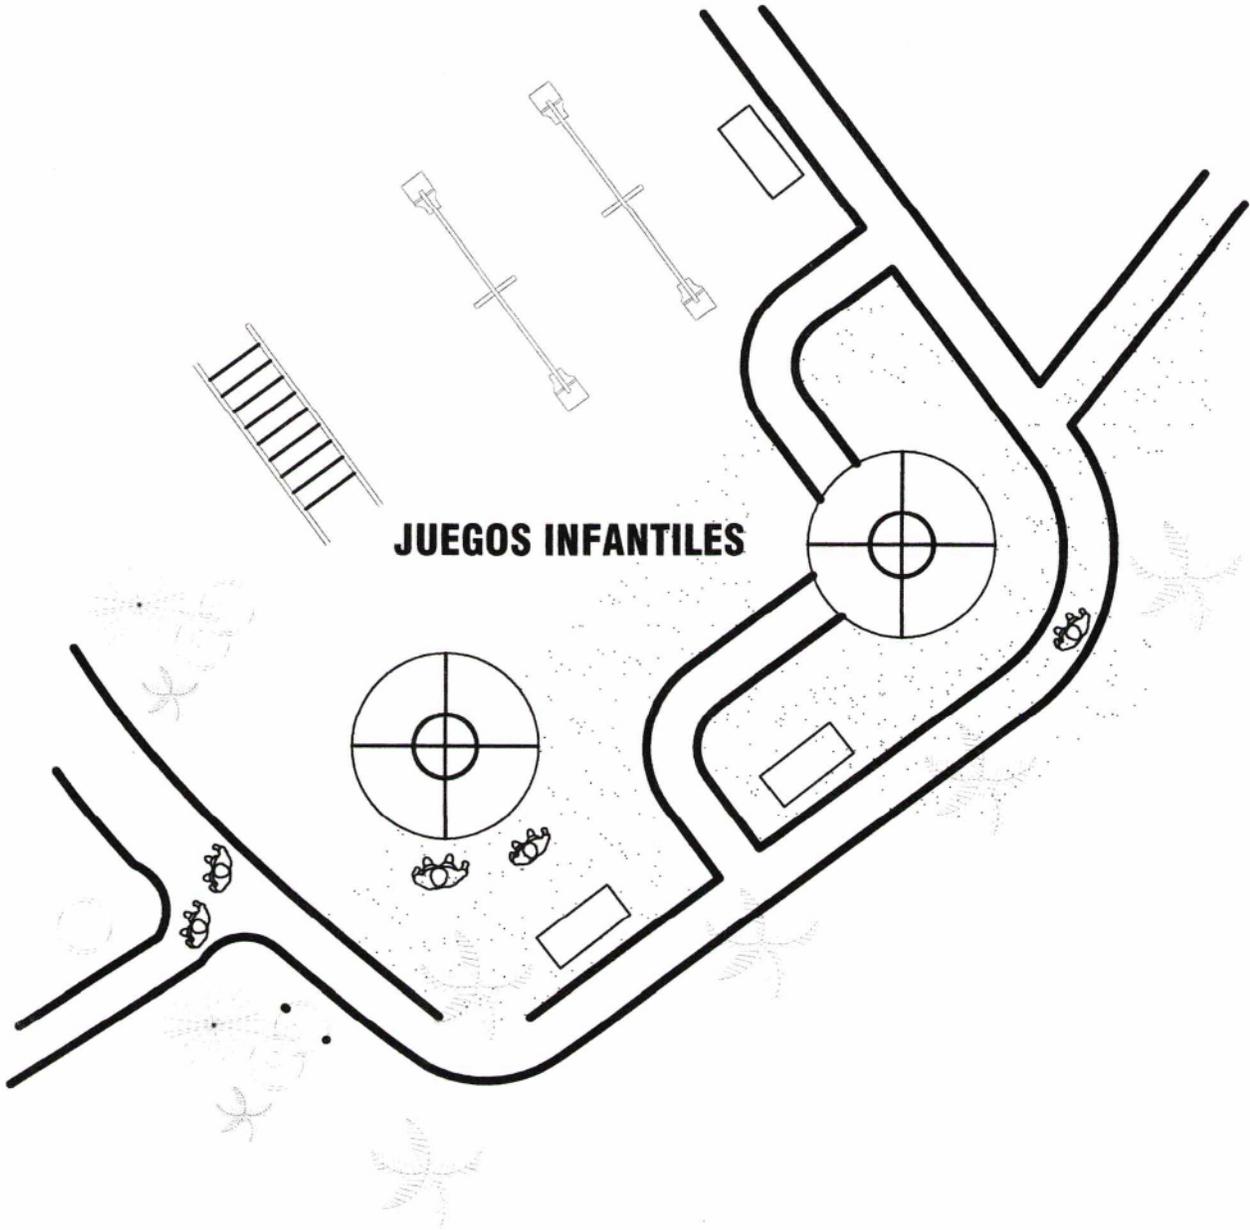
PARQUE INFANTIL

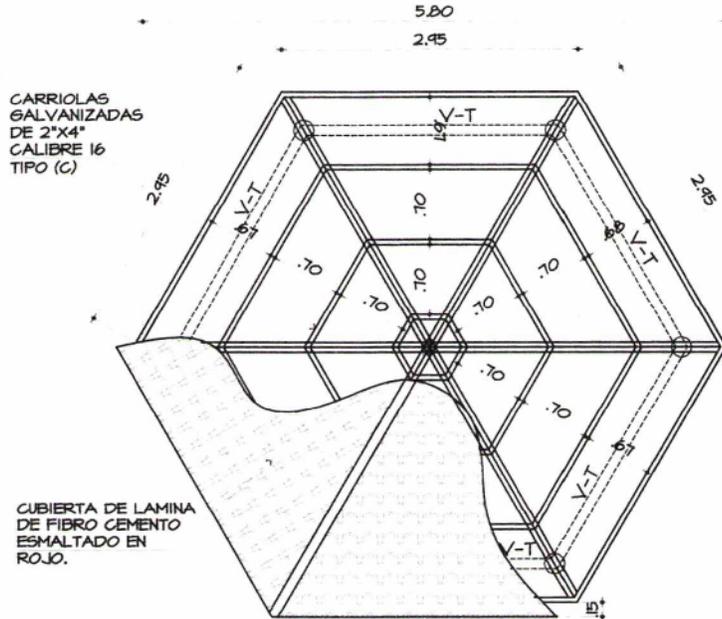
PLANTA DE CUBIERTA DE GAZEBO

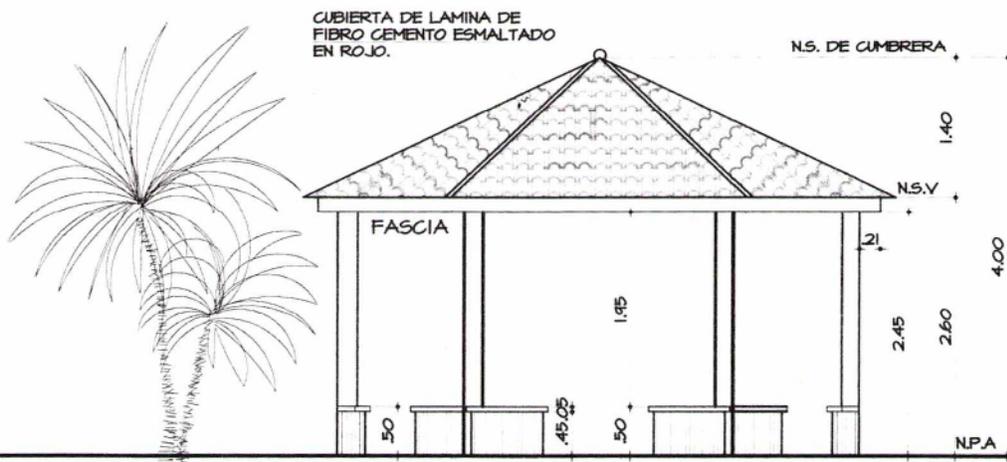
ELEVACION DE GAZEBO
