TESIS DE MAESTRÍA

**ARQUEOLOGÍA DE RESCATE EN EL PROYECTO PATIO Y TALLER DEL
METRO DE PANAMÁ, LÍNEA 3.
HALLAZGO DE CAMINOS EMPEDRADOS**

Estudiante: Juan A. Ortega V.

Abril de 2023

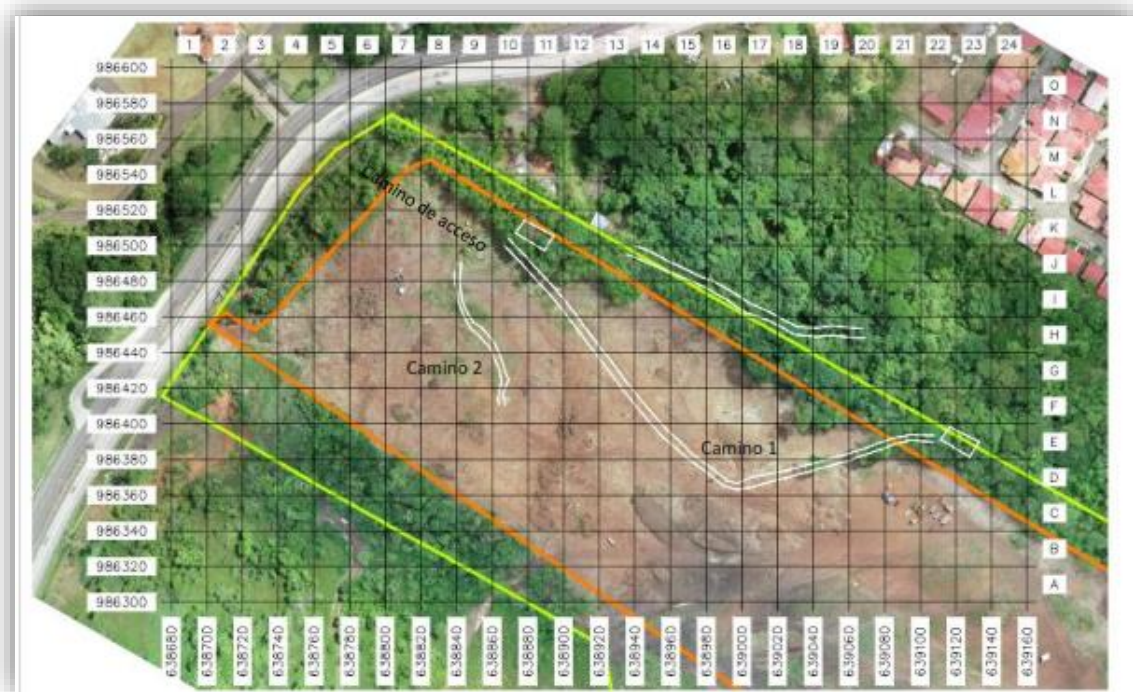
Ilustración 3. 1: Cuadrante del polígono del Proyecto

En el cuadrante correspondiente al polígono del proyecto, se pudo visualizar al final de todos los procedimientos elementos como; los caminos y las estructuras. En las afuera del proyecto, se ubicaron otras estructuras arqueológicas las cuales poseen relevancia significativa y nos pueden dar mayor información en futuras investigaciones.

Nota: la intención corresponde a ubicarnos de forma gráfica,
Ejemplo: cuadrante 11 K (estructura 1).

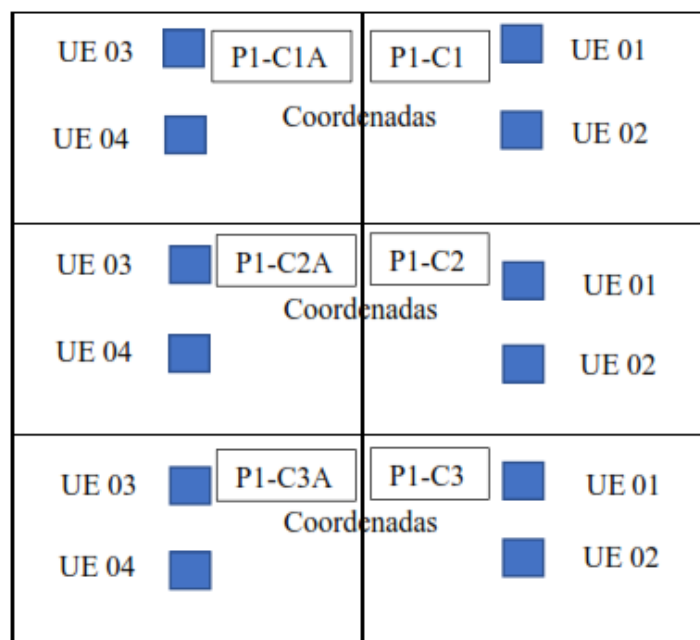
Ilustración 3. 2: Distribución de las cuadrículas en los caminos

Ejemplo P1-C1-UE01

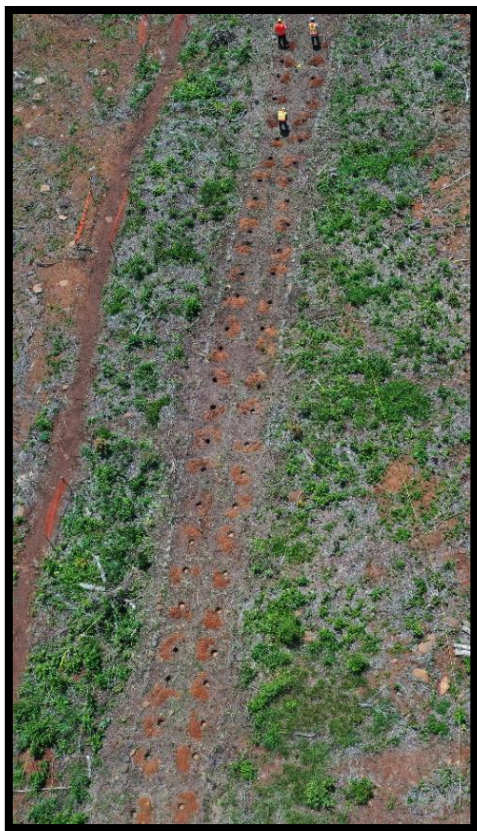
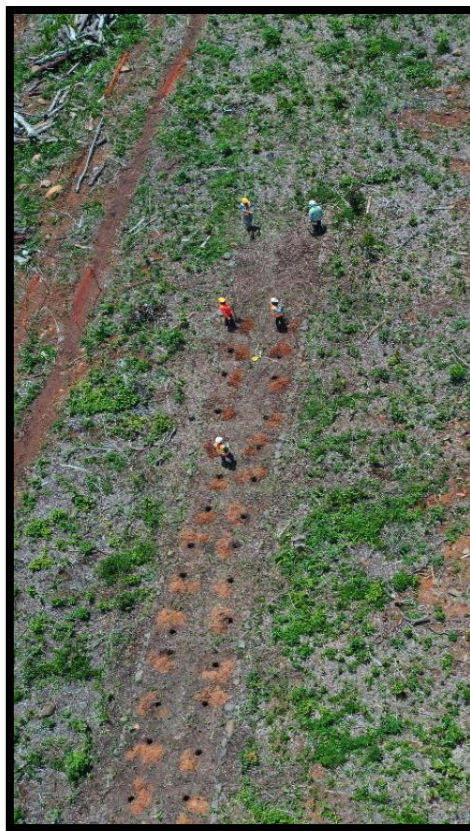
Para interpretar con mayor efectividad la distribución de los hallazgos correspondientes a los caminos y a las estructuras, se realizaron fotografías aéreas aproximadamente entre 4 a 5 m de altura, lo cual nos permitió delimitar la zona en estudio y entender la forma de los caminos con respecto a la topografía. Los dos caminos fueron construidos correspondiendo a su entorno topográfico, muy probablemente subsanando necesidades de su período más productivo. (Ver Anexo 3.2: Fotografías de Dron)

Fotografía 3. 3: Dron Camino uno

Fotografía 3. 4: Dron Vista sur camino uno

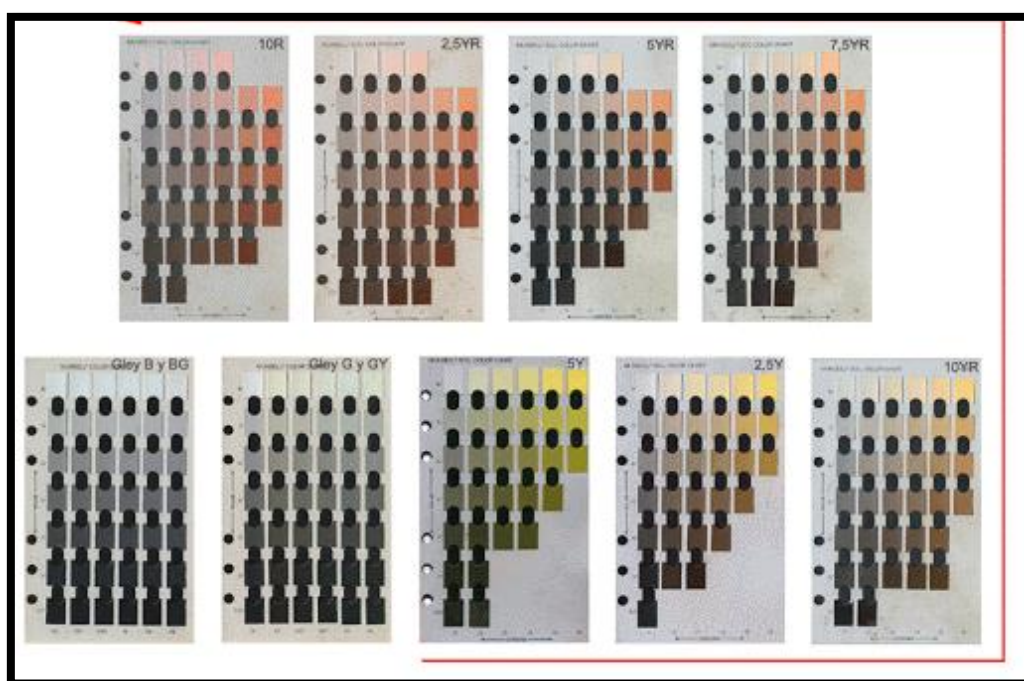
Ilustración 3. 5: Tabla Munsell

En cada una de las unidades de excavación realizadas se tomarán muestras de tierra para su catalogación con una tabla Munsell utilizada en geología, con la intención de poder obtener referencia de coloración del suelo y realizar comparación entre unidades que nos permita comparar la estratigrafía entre las unidades. (Ver Ilustración 3.5)

En cada una de las unidades de excavación realizadas se tomaron muestras de tierra para su catalogación con una tabla Munsell utilizada en geología, con la intención de poder obtener referencia de coloración del suelo y realizar comparación entre unidades que nos permita comparar la estratigrafía de las unidades. La comparación, a través de los códigos Munsell, nos permitirá obtener datos relevantes sobre los procesos de deposición que se realizaron en los distintos sitios y cuáles de estos contienen evidencias culturales.

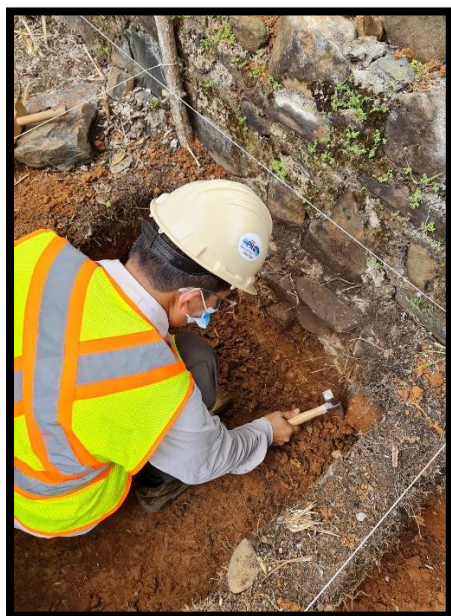
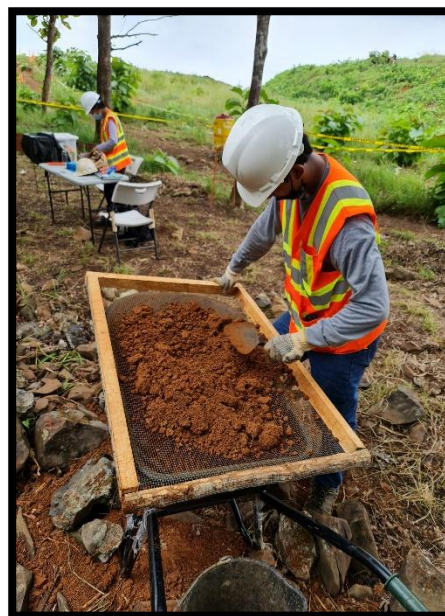
Fotografía 3. 5: Excavación Estructura 1

Fotografía 3. 6: Cernido

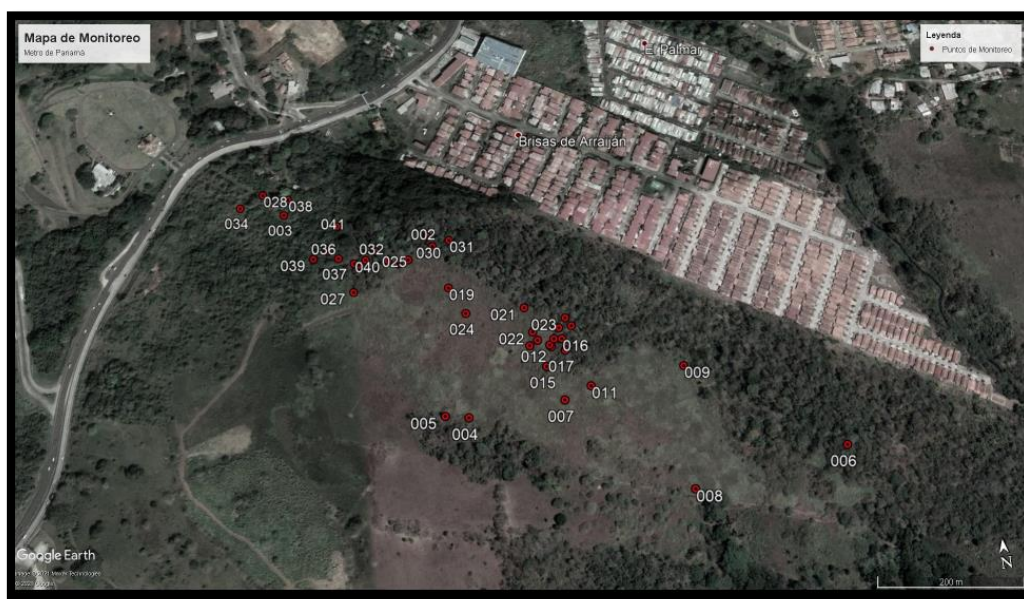
Ilustración 4. 1: zonas monitoreadas

En esta fase, se dio con el hallazgo de material arqueológico en superficie, específicamente fragmentos cerámicos, los cuales se encontraron muy erosionados, y fragmentos líticos con características prehispánicas; de igual forma se pudo volver a verificar la existencia de dos estructuras construidas en piedra de diferentes dimensiones. (Ver Ilustración 4.1: zonas monitoreadas)

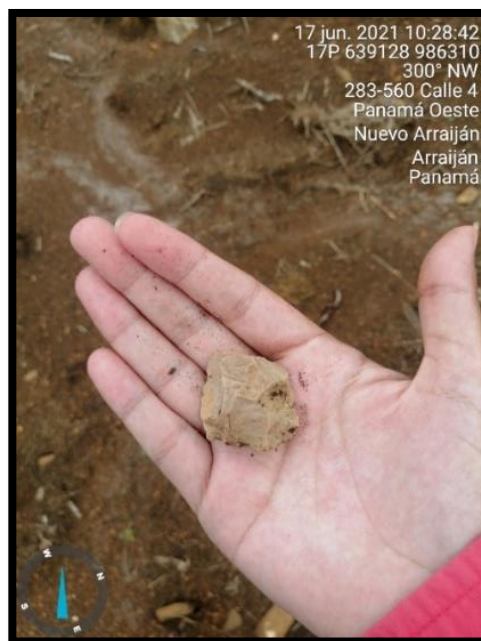
Fotografía 4. 1: Punta de Flecha de jaspe amarillo

Punta unifacial con pedúnculos anchos confeccionados a partir de jaspe amarillo

recurrentes en el área en diferentes períodos en el tiempo. (Ver Fotografía 5.1: Punta de Flecha de jaspe amarillo)

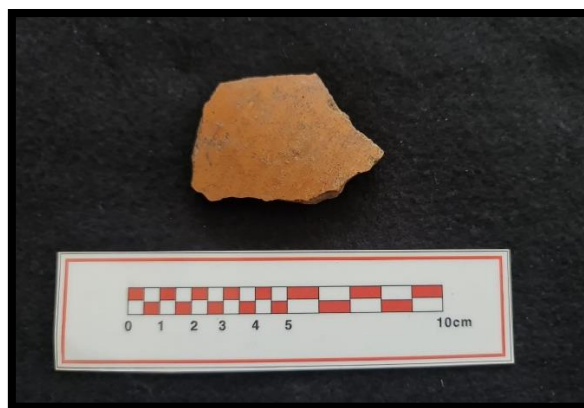
Fotografía 4. 3: Cerámica Criolla

En las coordenadas UTM WGS 84 – 17P 639024 986360 se dio con el hallazgo de un fragmento cerámica criolla alisada de uso doméstico; (Ver fotografía 4.4) lo cual nos ayuda a interpretar que el sitio probablemente también fue ocupado en la época colonial, entendiendo por *“La cerámica criolla, también denominada hispano indígena, hasta el momento es definida como la producción que se realizó en las zonas coloniales, con mano de obra no española, siguiendo los parámetros estéticos impuestos por el colono²⁴”*(Baroni, Mirta:2001).

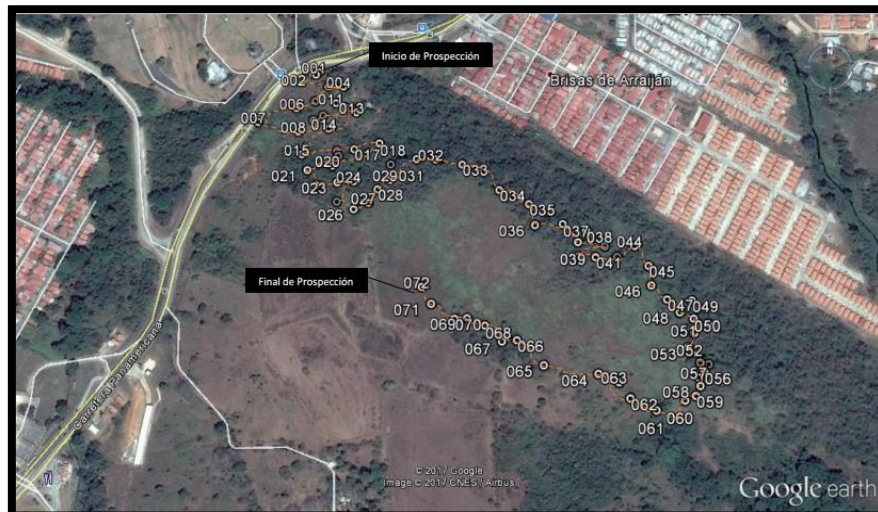
Ilustración 4. 4: Área prospectada en el Proyecto

Los puntos 11, 12, 13 resultaron positivos en la prospección, con la ubicación de lo que se denominó estructura uno, en la cual se pudo evidenciar segmentos de un muro caído dispersos en varias secciones en un área aproximada de 20 metros de largo por 5 de ancho. Las áreas mayormente prospectadas (80%) corresponden a zonas que aun contiene bosques y en las cuales existe menos probabilidad que fueran impactadas, en el resto existía una mezcla de la vegetación entre árboles nativos y otras especies como teca. La vegetación en la zona central del polígono del proyecto es escasa, se pudieron observar árboles dispersos, en su mayor parte el terreno comprende de zonas abiertas con herbazales de baja y mediana altura debido a que éste fue recientemente utilizado para la ganadería y antes de eso probablemente para la agricultura extensiva. Las zonas centrales que no fueron prospectada corresponden a zonas en donde existen evidencias de trabajos realizados por maquinaria, taludes de tierra, cortes y calles cortas. (Ver Ilustración 4.5 y 4.6)

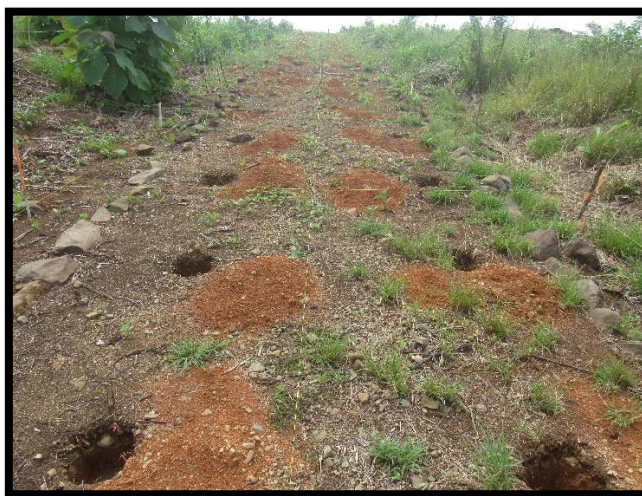
Fotografía 4. 5: Camino uno

La estratigrafía no varía con respecto a todas las UE realizadas en la zona todas las zonas (camino de acceso camino uno y dos), con lo cual se puede inferir que el terreno no ha sido intervenido con movimientos de tierra a gran escala, manteniendo en parte su topografía original que permitieron las construcciones.

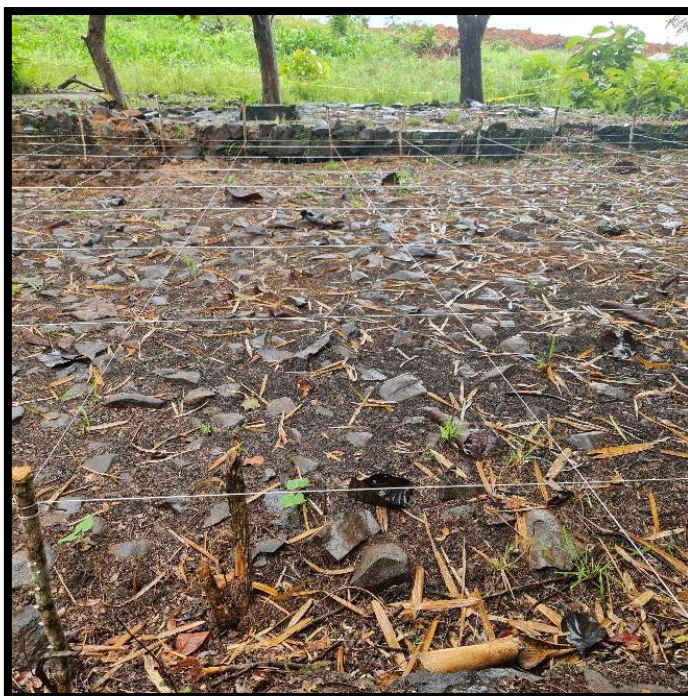
Fotografía 4. 6: Cuadriculado dentro de la estructura uno

cayeron en su totalidad hacia su parte externa. La estructura en su parte interna se subdividido en cuadrículas de un metro, con la intención de obtener una aproximación al espacio interno, a la excavación uno se le denominó E1 y a la excavación dos se le denominó E2.

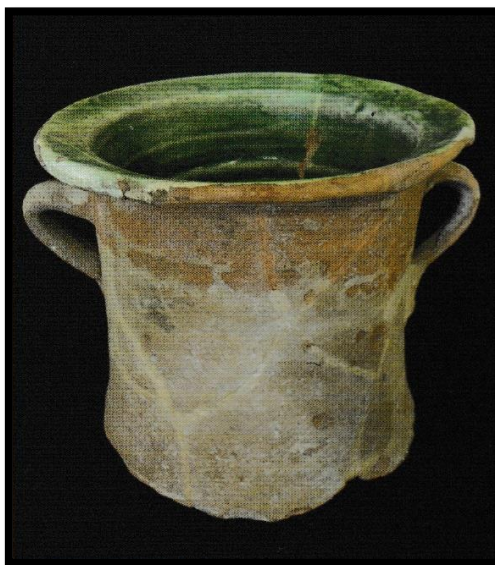
Ilustración 4. 9: Bacin

Como evidencia más representativa podemos mencionar un fragmento de cerámica colonial que formaba parte de un objeto denominado con el nombre: “Bacin”, encontrado a una profundidad de 20 cm, Aunque no encontramos otros objetos en la excavación, resulta de importancia el hecho de encontrar este elemento aislado con lo cual nos puede llevar a inferir sobre su procedencia y otros aspectos relacionados. La comparación de esta evidencia se realizó en el laboratorio arqueológico del sitio histórico de Panamá Viejo²⁹ al igual que una muestra del material que une las rocas de las paredes. (Ver Ilustración 4.10 y 4.11).

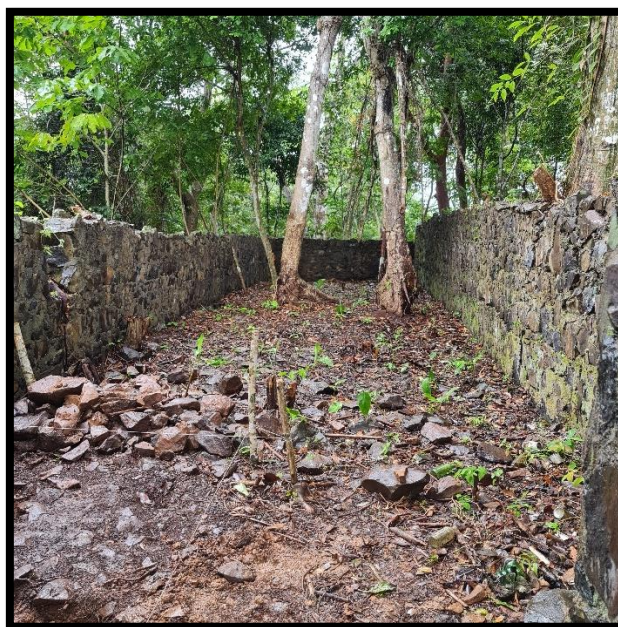
Fotografía 4. 8: Estructura dos partes internas

Quedó una gran cantidad de espacio sin excavar dentro de las estructuras uno y dos, con lo cual apenas se tiene una idea de lo que pudo ocurrir en el pasado, producto que este procedimiento se trata de un proceso de rescate arqueológico aprobado por la Dirección Nacional del Patrimonio Cultural del Ministerio de Cultura. (Ver Anexo 4.8: Informe Final de Arqueología)

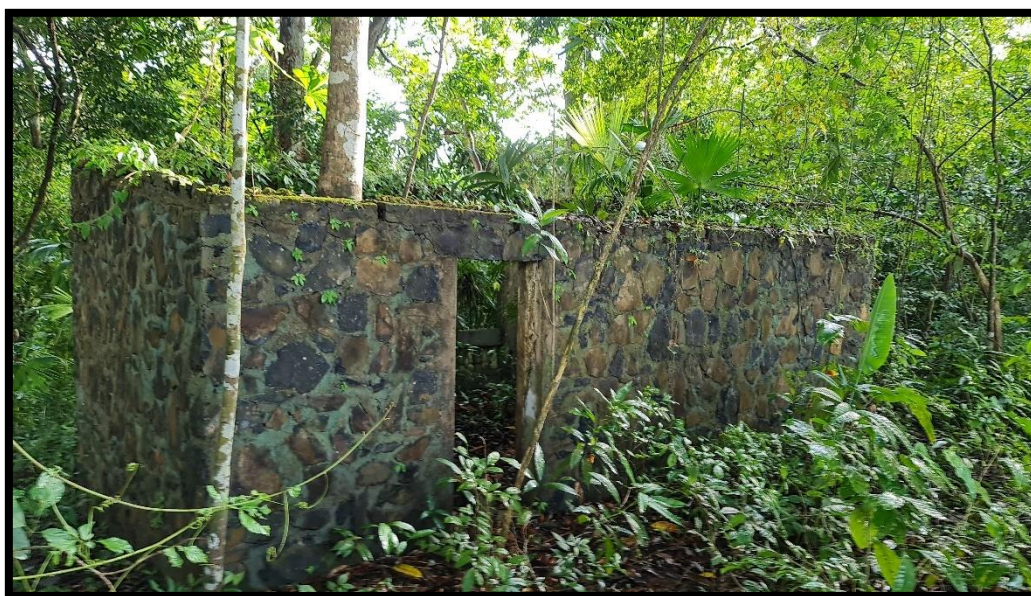
Fotografía 4. 10: Estructura fuera del área del proyecto

En dirección este se pudo ubicar otro camino fuera del área evaluada para el proyecto que llevo al hallazgo de otra estructura con dimensiones diferentes, pero con métodos constructivos similares, con lo cual existe la probabilidad que se pudiesen ubicar algunos otros elementos con características culturales que puedan contextualizar parte de la evidencia presentada y que nos puedan acercar un poco más algunos procesos de ocupación del sitio.

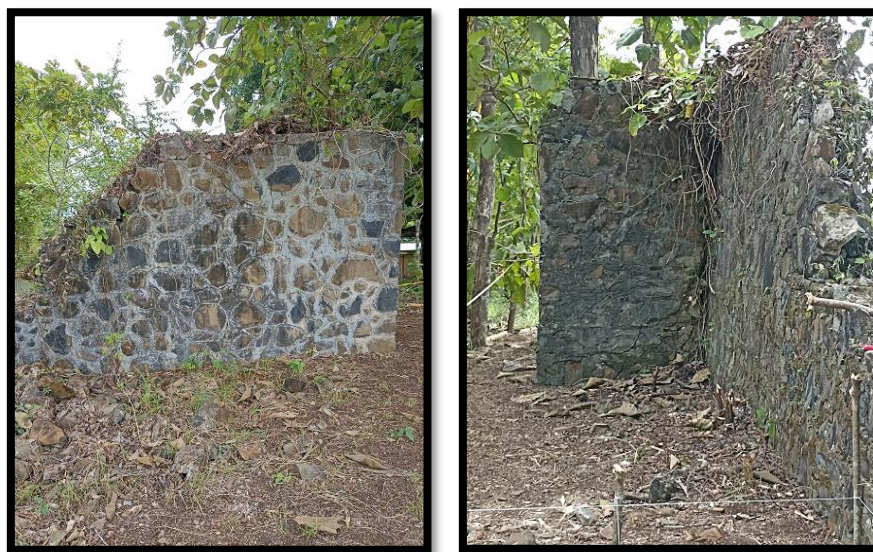
Fotografía 4. 12: Muros de Estructura uno

Según el informe arquitectónico “La estructura uno, consta de una construcción en forma rectangular con una medida aproximada de 18.50 m de largo y 8.50 m de ancho, compuesta por 4 lados, con dos posibles entradas de acceso. Esta estructura estaba completamente construida en mampostería (roca). En su gran mayoría la estructura estaba colapsada, quedando solo parte de la estructura en pie³²”. (Ver Ilustración 5.15: Planta arquitectónica estructura uno)

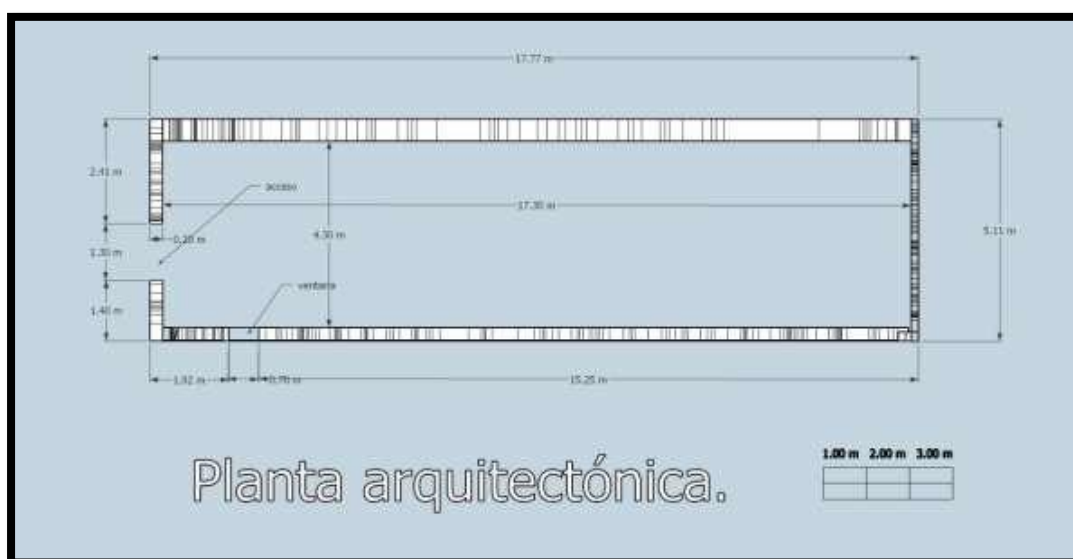
Ilustración 4. 16: Planta Arquitectónica estructura dos

Según el informe arquitectónico, “La estructura 2, consta de una construcción en forma rectangular con una medida aproximada de 17.77 m de largo y 5.11 m de ancho, compuesta por 4 lados, con una entrada de acceso. Esta estructura estaba completamente construida en mampostería (roca)”³⁴

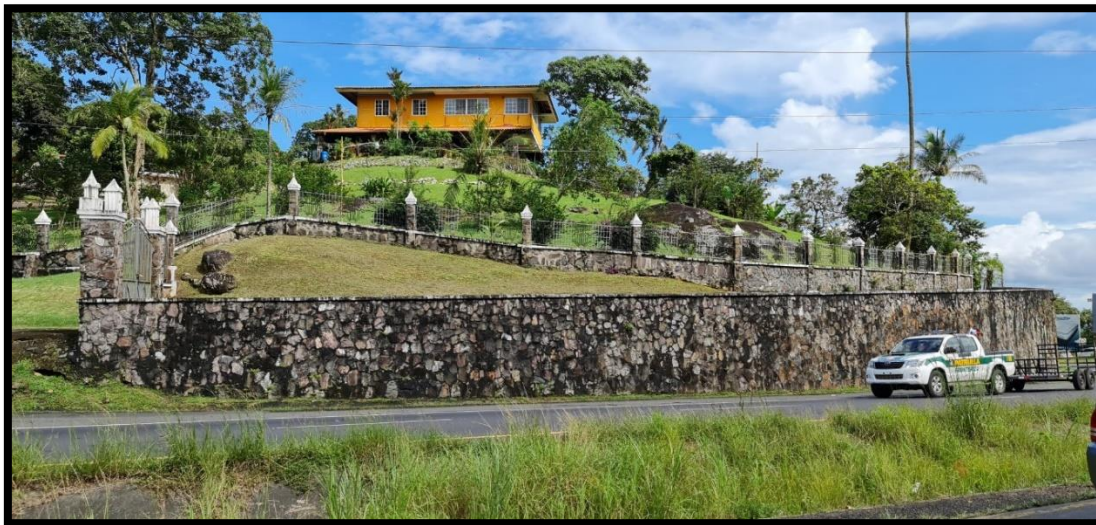
Fotografía 4. 14: Muro en localidad de campana

En otras zonas del país, como en campana, distrito de Capira, a orilla de la carretera Panamericana se puede ver a simple vista una cerca perimetral construida de rocas, en la cual se utilizó el mismo estilo correspondiente a la estructura uno y dos, pero es muy probable que la misma contenga cemento y acero en su proceso constructivo.

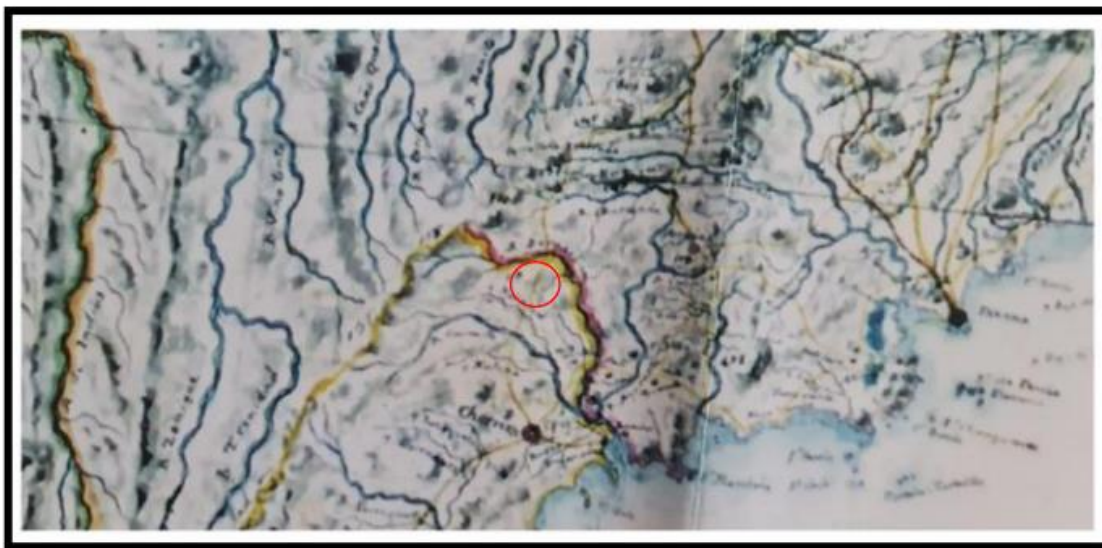
Mapa 4. 3: Agustín Codazzi 1854

Agustín Codazzi envía a la Secretaría de gobierno de la Nueva Granada un mapa, titulado “Puntos por donde se pueden hacer canales de comunicación de ambos mares en el Estado de Panamá”, que extrañamente sólo fue publicado hasta 1909³⁸. Este informe es resultado de los viajes y exploraciones hechas por Codazzi en 1854 en las provincias de Panamá, Veraguas, Azuero y Chiriquí. El mapa de 1854, utilizó escalas en Leguas Granadinas de 6.250 varas gr. Cada una, iguales a 5,000 metros, para medir rectas entre puntos. En el mapa de Codazzi, se puede observar los caminos construidos como vía de comunicación entre Chorrera y el actual Arraiján y a su vez con Panamá.
