**Instituto de Artes (Escénicas y Plásticas) como Recurso Alternativo de Reinserción Social y Prevención Delincuencial**

Intervención y Ampliación de un Inmueble Patrimonial Ubicado en el Corregimiento de Santa Ana

Licenciatura en Arquitectura  
Escuela de Arquitectura  
Facultad de Arquitectura y Diseño  
Universidad de Panamá

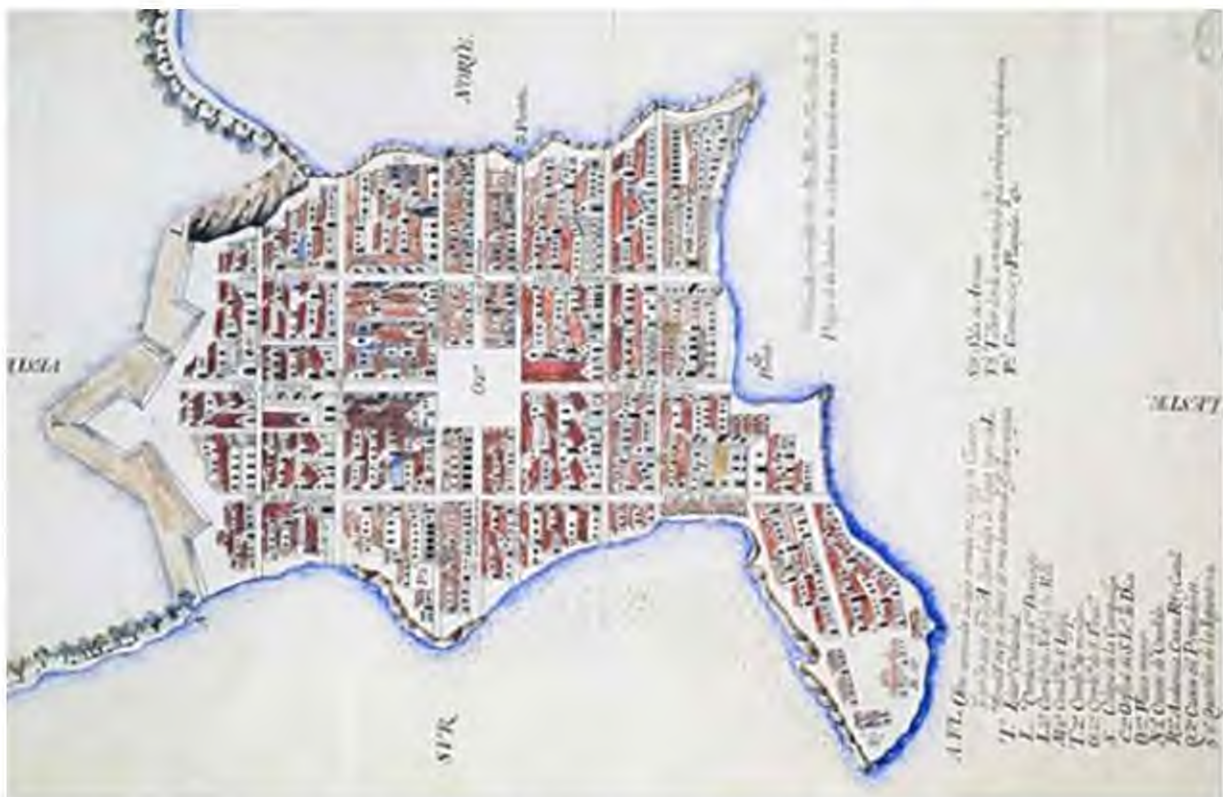
Figura 4. Plano de la ciudad de Panamá según había de quedar después de la mudanza, 1673

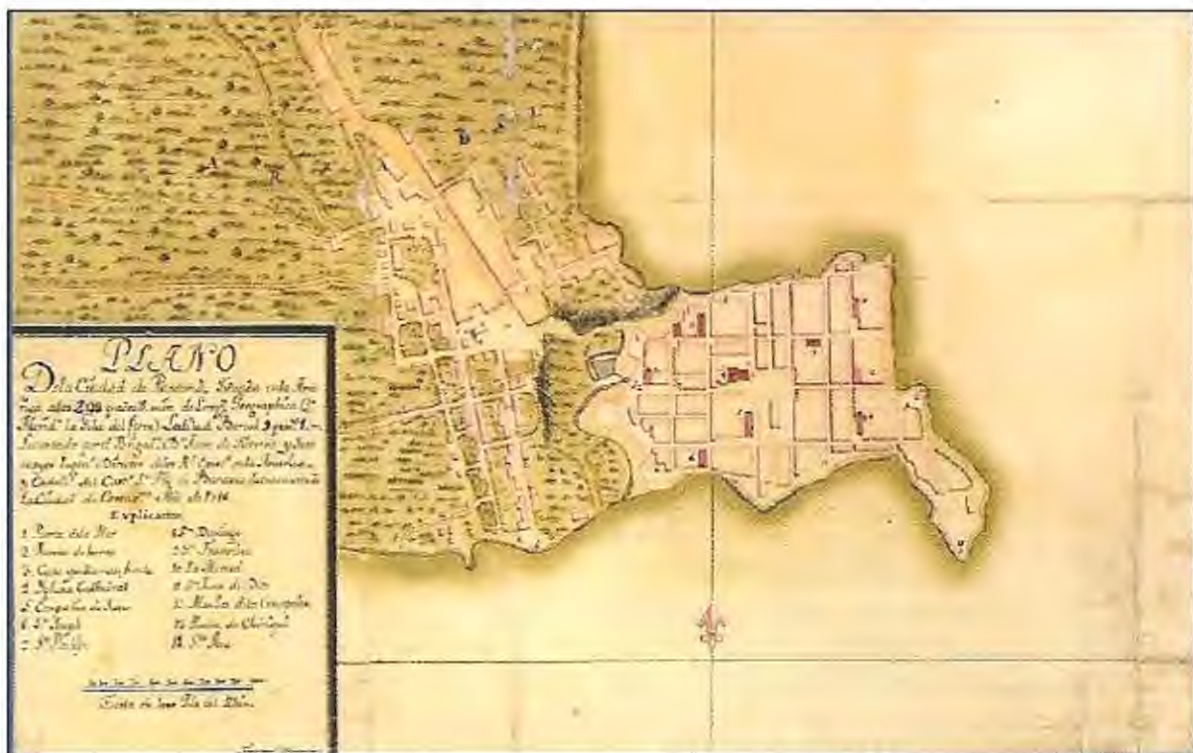
Figura 5. Plano de la ciudad de Panamá, 1716, levantado por Juan de Herrera y Sotomayor

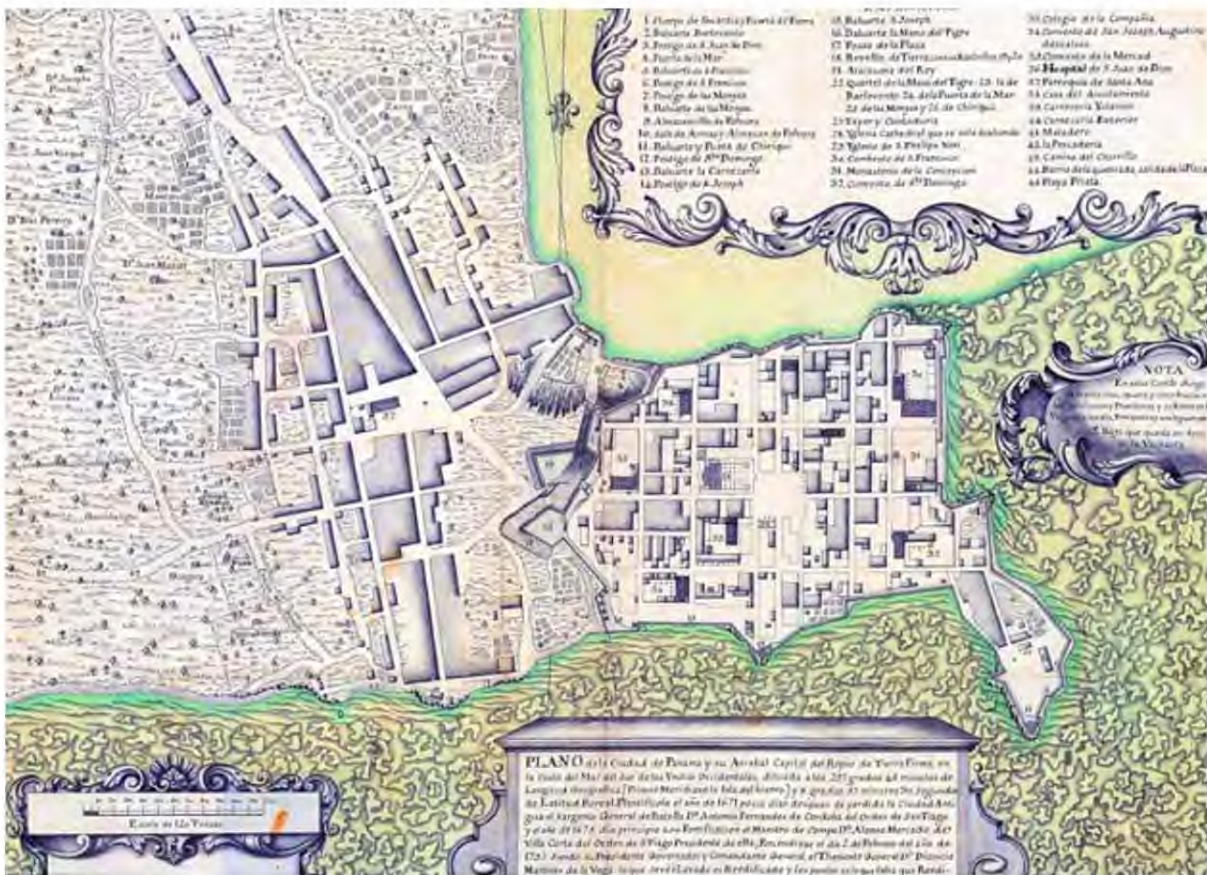
Figura 6. Plano de la ciudad de Panamá y su arrabal, 1749, por el capitán Nicolás Rodríguez

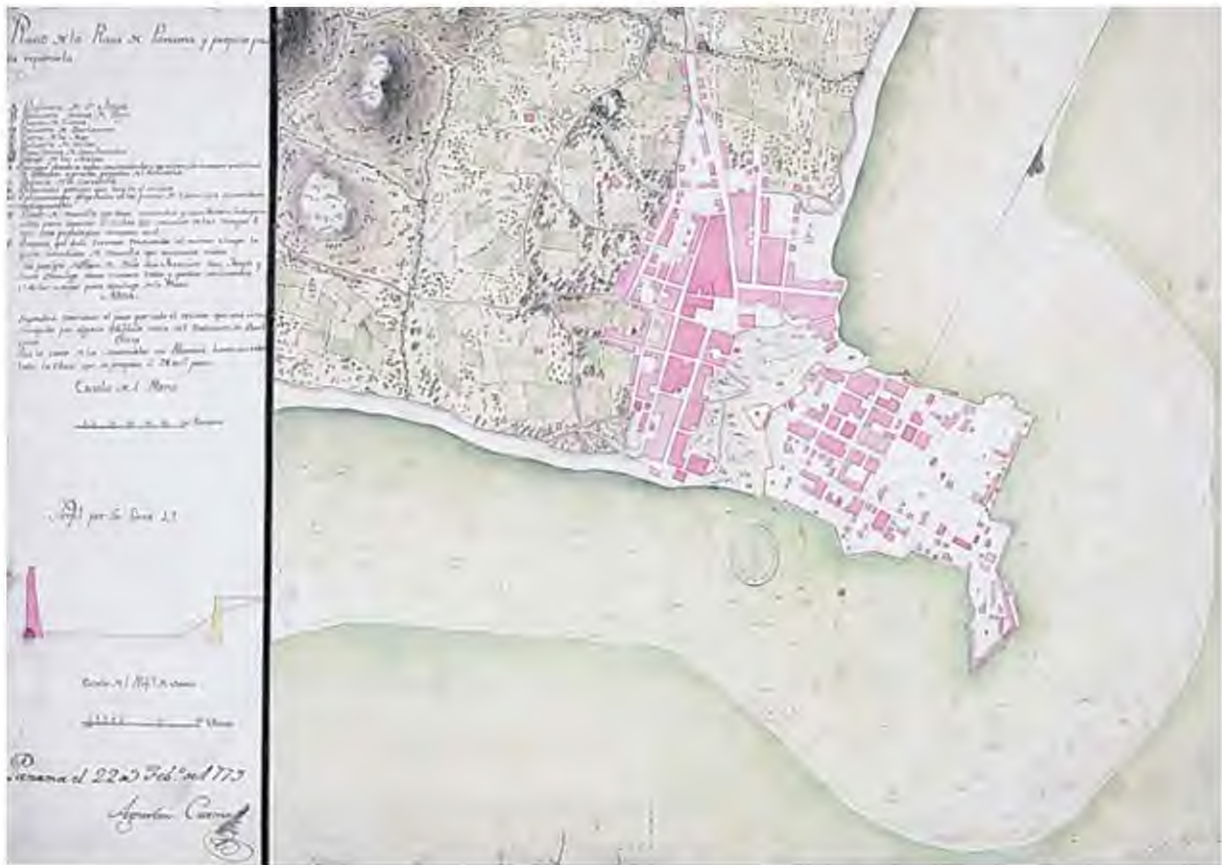
Figura 7. Plano de la ciudad de Panamá y proyecto para repararla, 1779

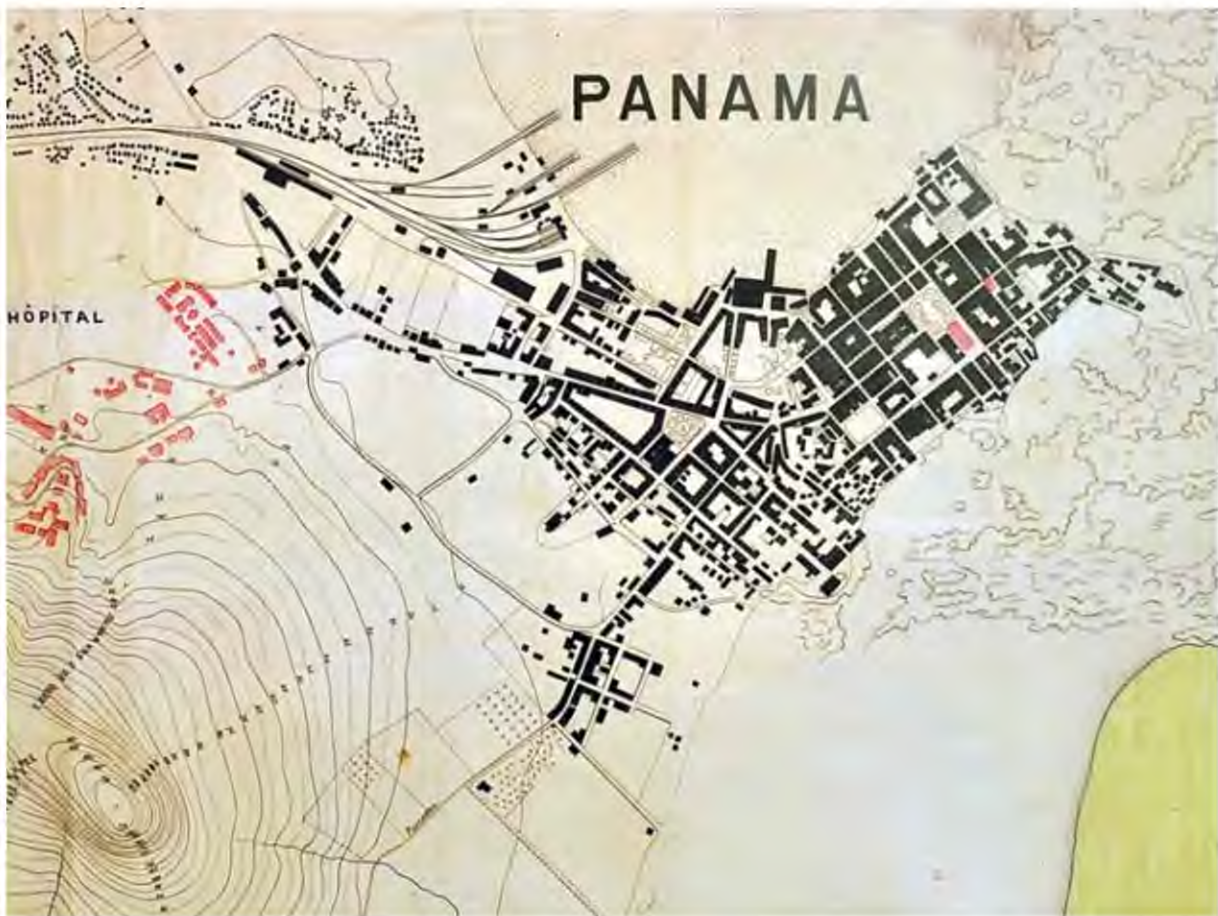
El espacio que ocupa actualmente la manzana 141 no tenía presencia durante la época colonial ni en el período departamental, la misma empezó a tomar forma en la primera parte del Siglo XX. Los mapas de la ciudad de Panamá de 1895 desarrollado por la *Nouvelle Campagnie du Canal de Panama* y el plano desarrollado en 1904 por Carlos Bertoncini no muestran una urbanización significativa en esta área. A pesar de que la extensión de la Avenida Central estaba presente, las calles L y K, así como la Calle Estudiante, no figuraban en el mapa en ese momento (Holness, 2023, p. 1).

Figura 13. Plano de la ciudad de Panamá, 1895, por la *Nouvelle Compagnie du Canal de Panama*

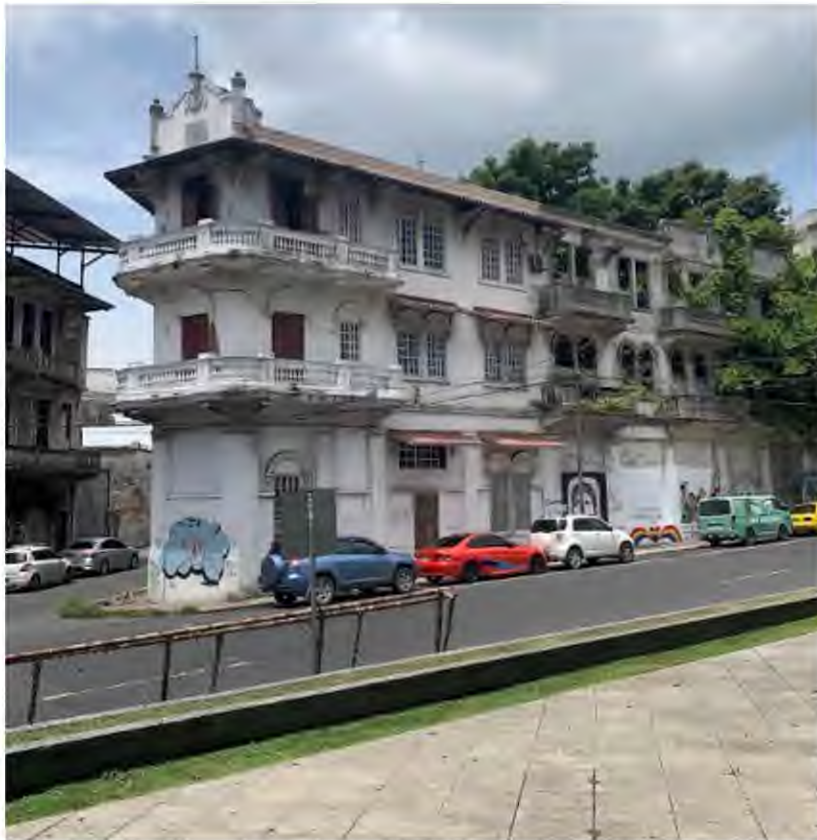
*Figura 18. Vista del Inmueble desde la Plaza José Remón Cantera. Fachada hacia Calle L, Santa Ana*

Como se mencionó previamente, en 2007 se llevó a cabo un proyecto de rehabilitación en una sección del edificio, lo que ha generado un contraste evidente en la fachada norte. En el lado izquierdo, se observa una fachada con ciertas patologías y discrepancias, pero en un estado aceptable, mientras que en el lado derecho se encuentra una fachada completamente deteriorada y en ruinas.

- Lesiones mecánicas como fisuras y grietas en los muros y balcones.
- Lesiones físicas como suciedad, proliferación de moho y hongos a causa de la humedad, y erosión atmosférica.
- Lesiones químicas como oxidación en elementos estructurales vistos, eflorescencia y levantamiento de pintura.
- Desprendimiento de elementos arquitectónicos originales.
- Presencia de grafiti en muros.
- Crecimiento descontrolado de vegetación.
- Ausencia de ventanas y puertas, a causa del vandalismo.

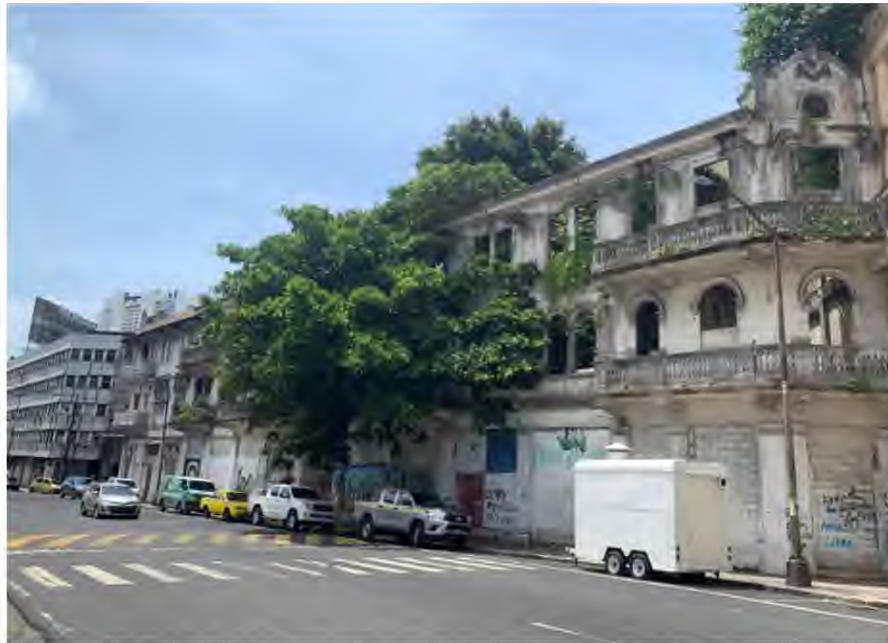
*Figura 19. Vista del inmueble desde el Palacio Justo Arosemena. Fachada hacia Calle L, Santa Ana*

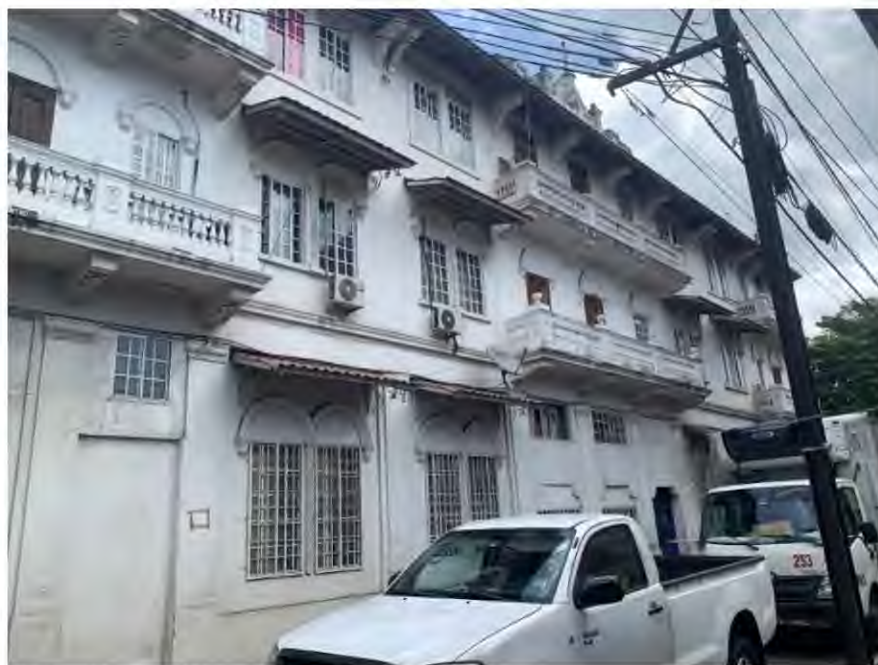
*Figura 20. Vista de fachada hacia Calle Estudiante, Santa Ana*

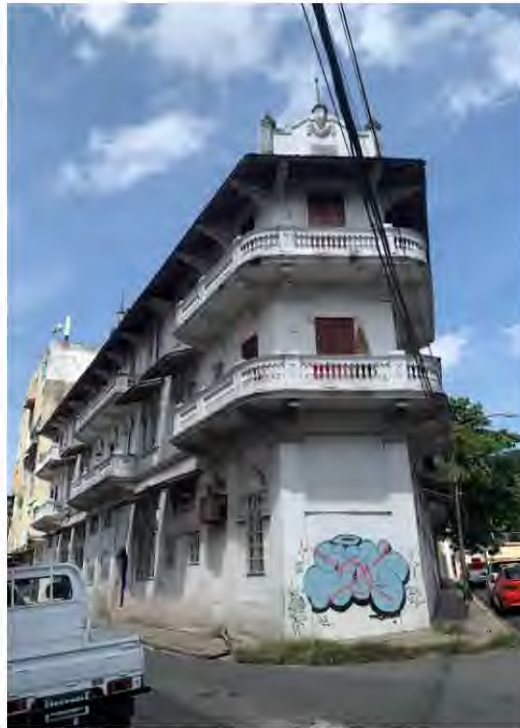
*Figura 21. Vista de fachada, intersección entre Calle L y Calle Estudiante, Santa Ana*

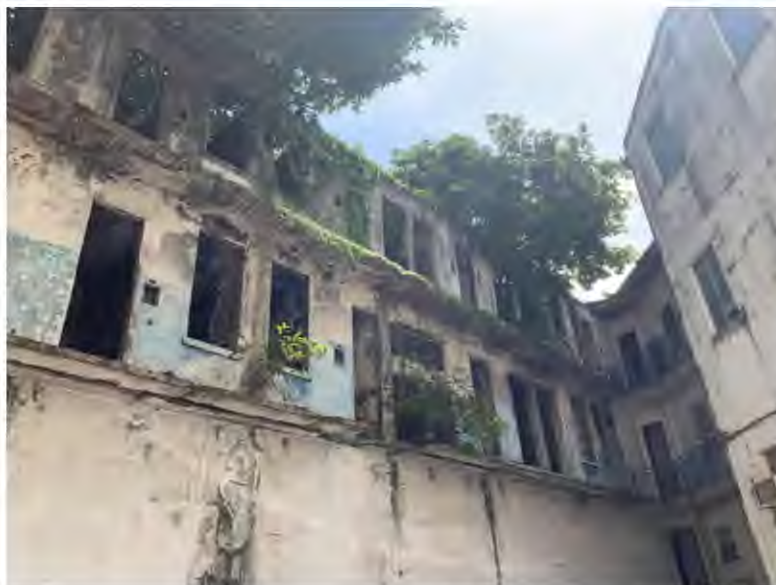
*Figura 22. Vista de fachadas interiores del inmueble desde patio interno*

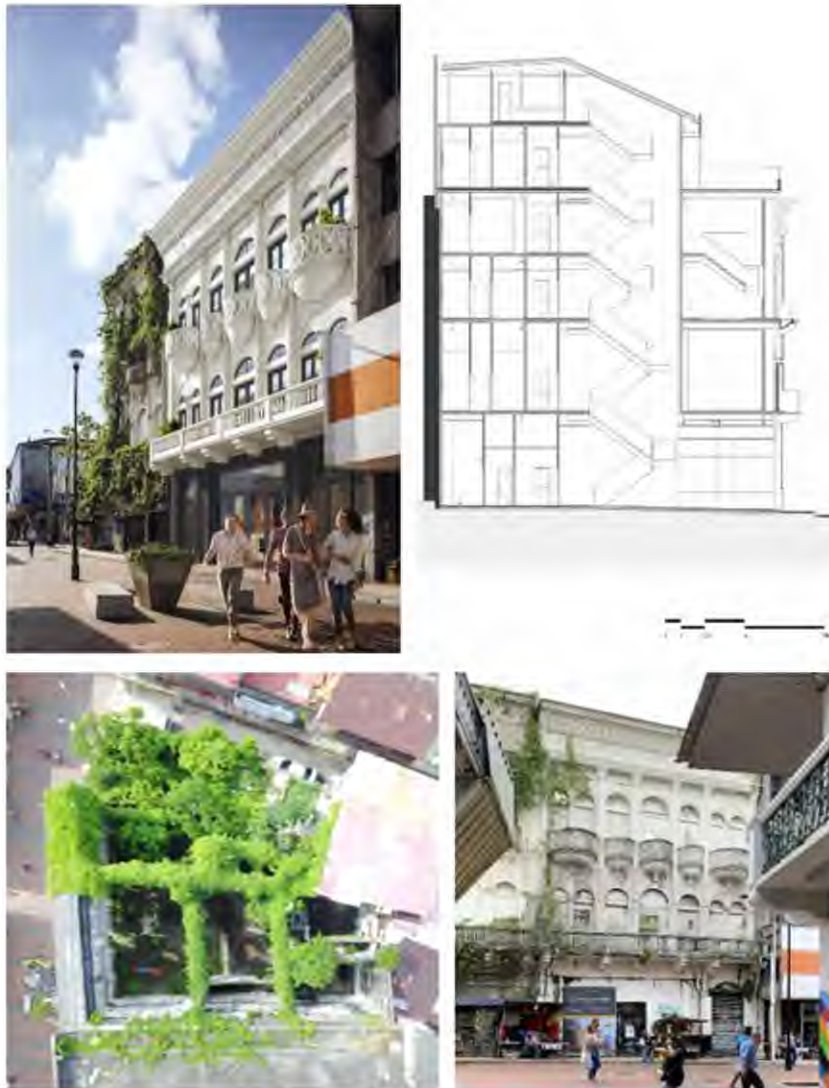
- Ubicación: Avenida Central, Santa Ana, ciudad de Panamá
- Año: en construcción
- Diseño: Sketch Architecture and Design Studio

Figura 23. Compendio de imágenes: Intervención Antigua Sociedad Española de Panamá

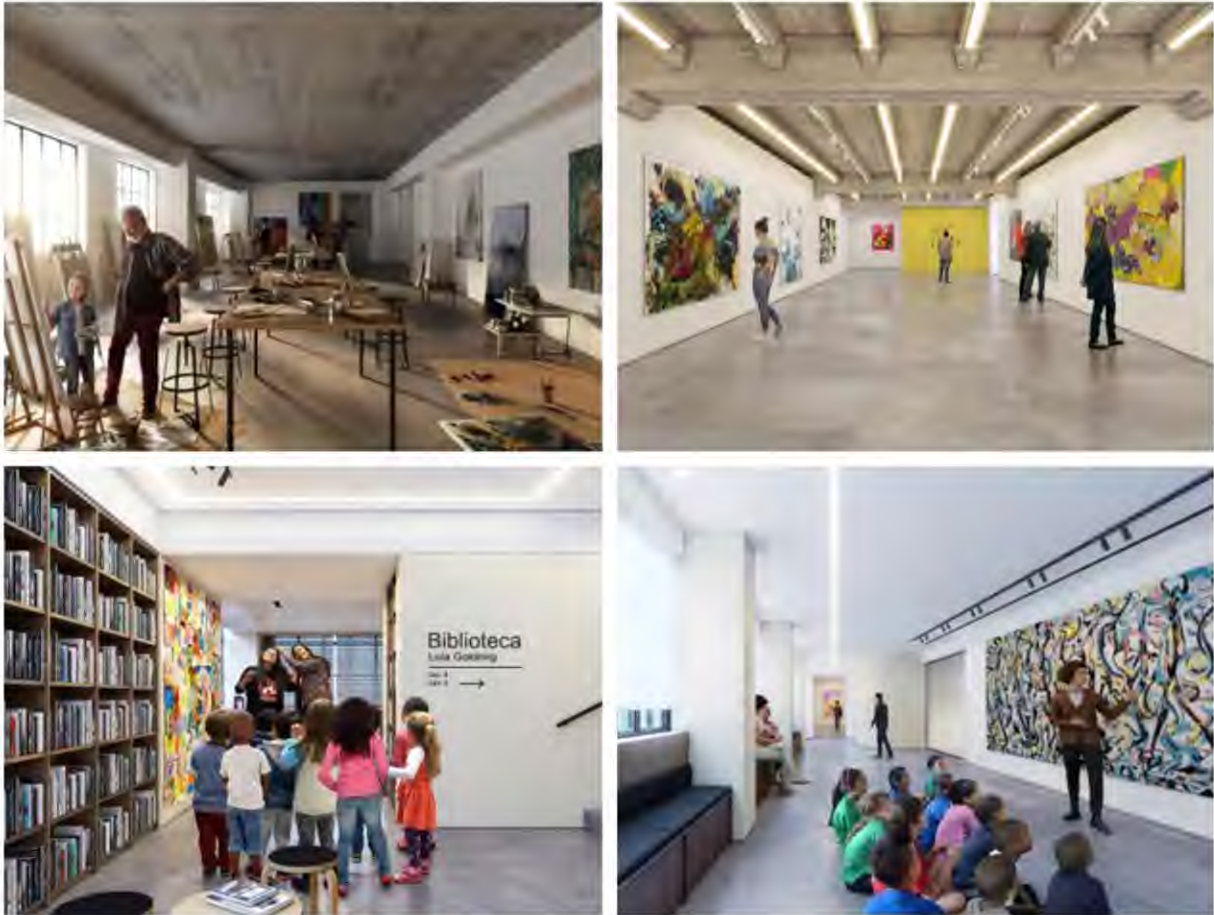
- Ubicación: Avenida Central, Santa Ana, ciudad de Panamá
- Año: en construcción
- Diseño: Sketch Architecture and Design Studio

Figura 24. Compendio de imágenes: Instalaciones Casa Santa Ana

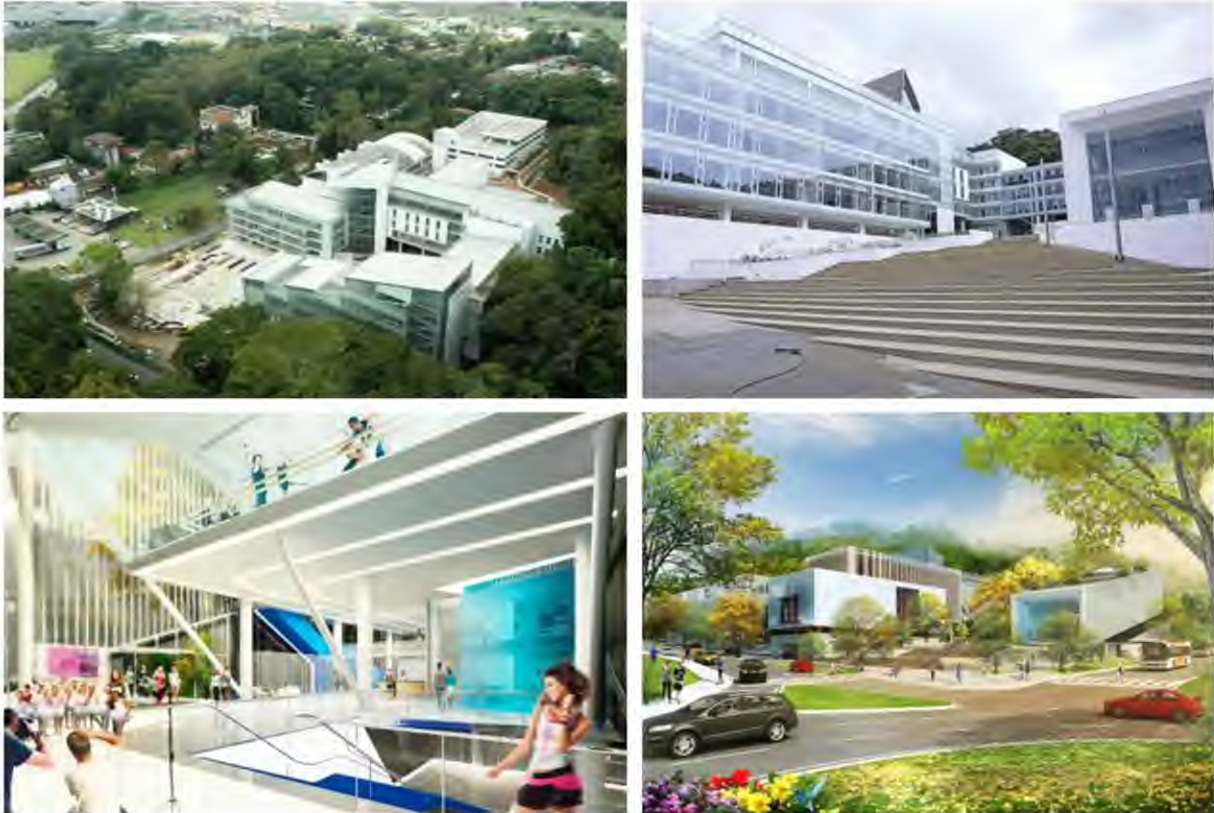
- Ubicación: Calle Tomás Gabriel Duque, Curundú, ciudad de Panamá
- Año: 2024
- Diseño: Ignacio Mallol Tamayo, Juan Carlos Sáenz

Figura 25. Compendio de imágenes: Ciudad de las Artes

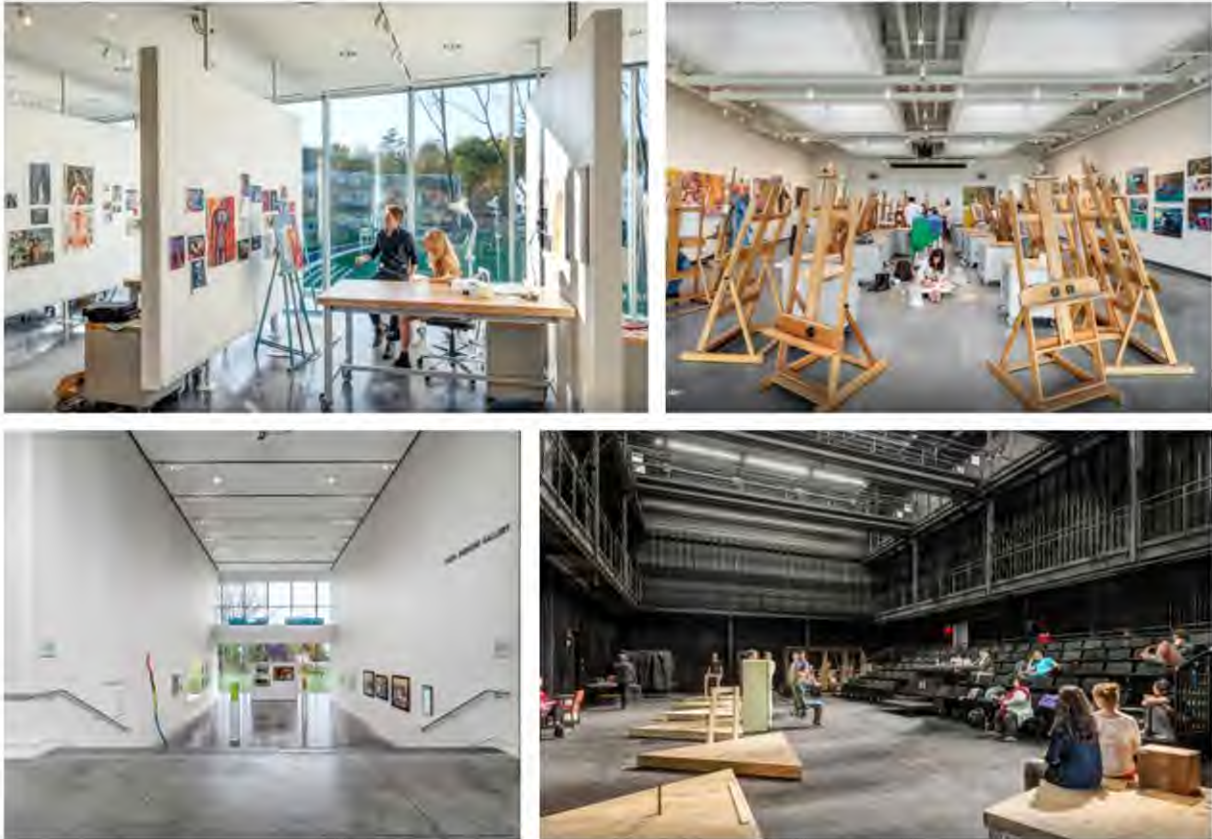
- Ubicación: Clinton, Mississippi, Estados Unidos
- Año: 2014
- Diseño: Machado & Silvetti Associates

*Figura 26. Compendio de imágenes: Kennedy Center for Theatre and The Studio Arts*

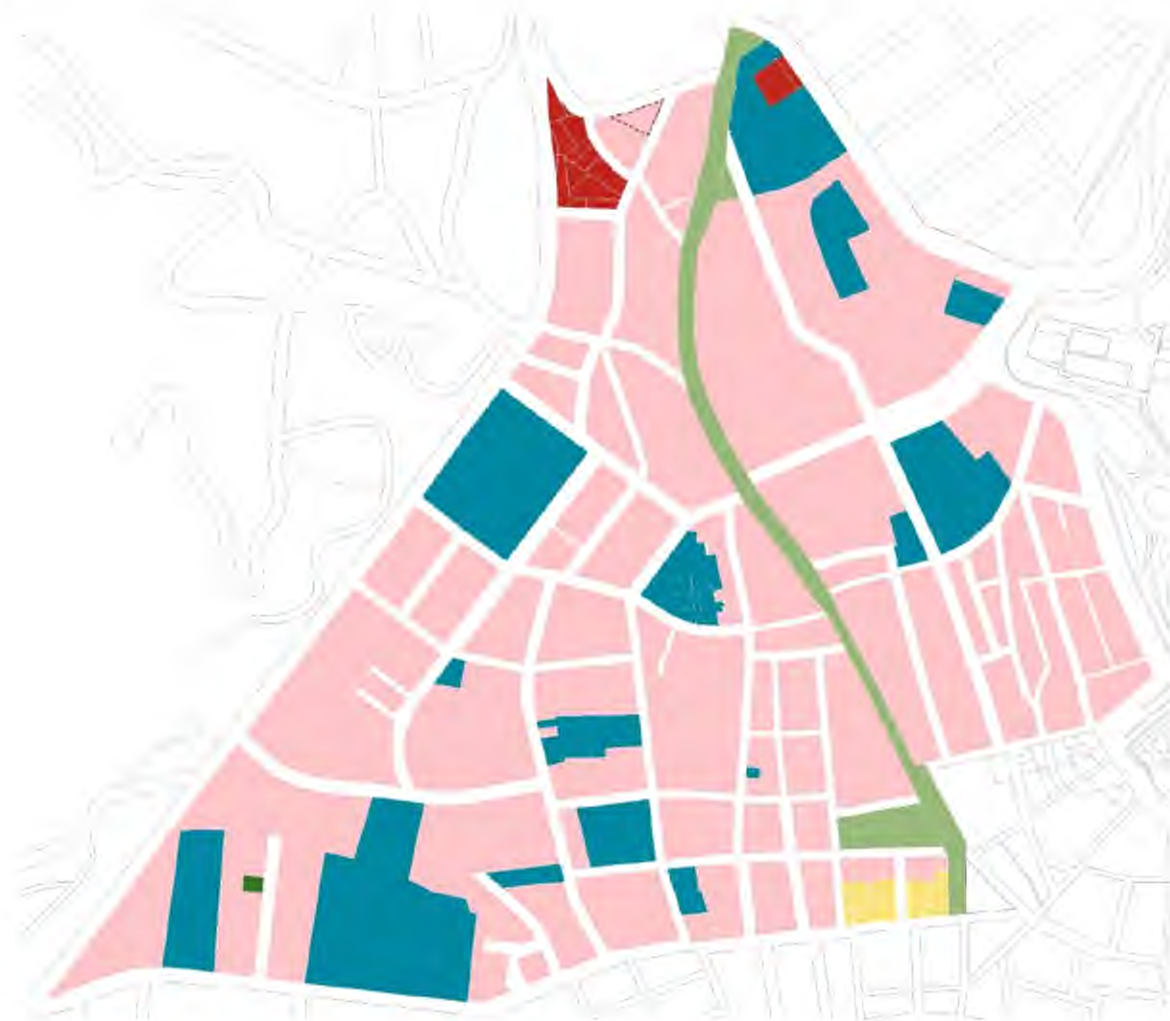
Figura 30. Distribución de uso de suelo en el corregimiento de Santa Ana

Distribución de uso de suelo			
Color	Uso	Hectáreas (ha)	Porcentaje
■ (Yellow)	Residencial	0.52 ha	0.72 %
■ (Pink)	Mixto	56.58 ha	78.85 %
■ (Blue)	Equipamiento Público	11.24 ha	15.66 %
■ (Red)	Comercial	0.90 ha	1.25 %
■ (Green)	Espacios Abiertos Urbanos	2.52 ha	3.52 %

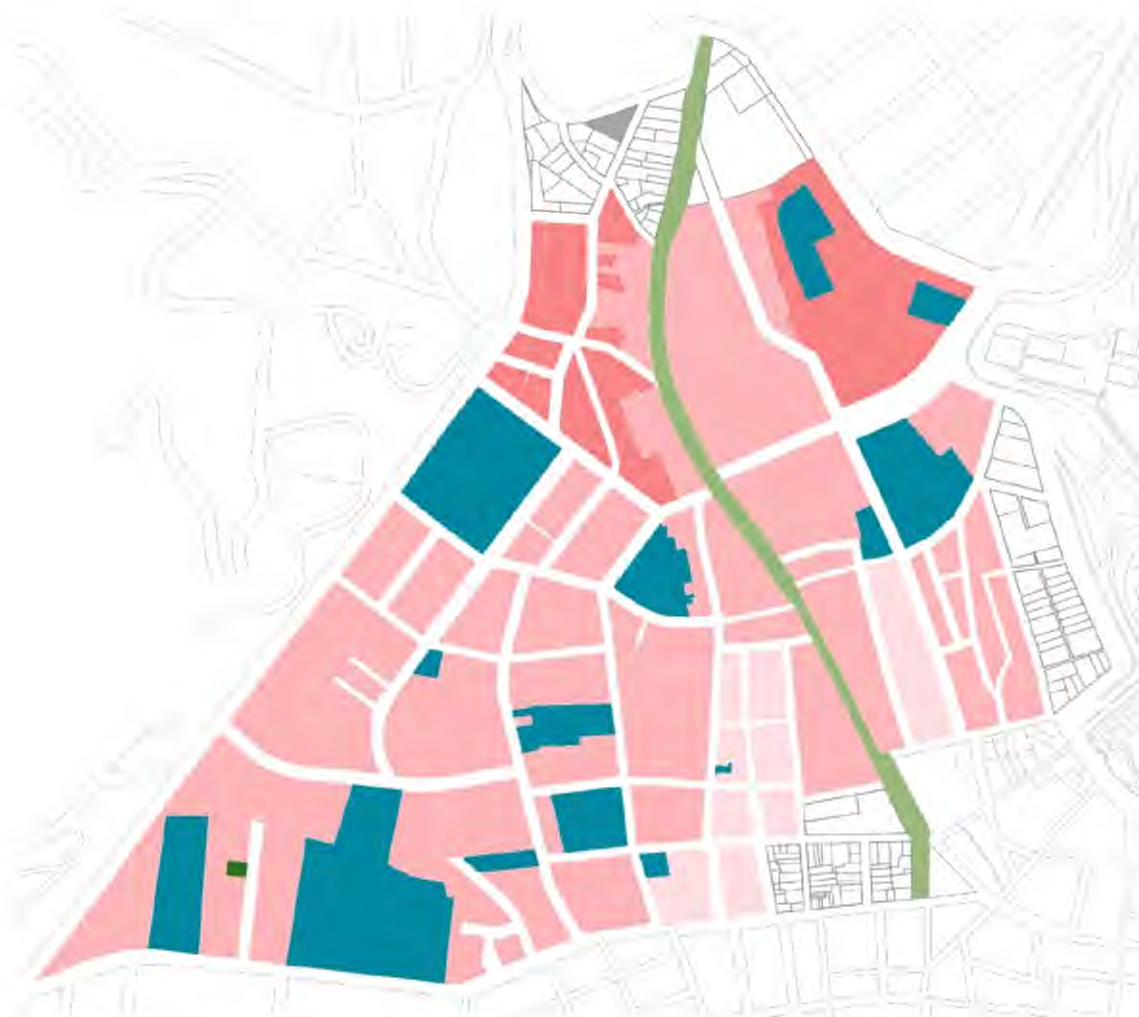
Figura 31. Normativas de zonificación en el Corregimiento de Santa Ana - PLOT

- RMH1C2 - Residencial Multifamiliar de Alta Densidad / Comercial de Alta Densidad (Densidad máxima de 400 personas / ha en edificios de hasta PB + 1 alto, 600 personas / ha para PB + 2 altos, 800 personas / ha para PB + 3 altos)
- RMH2C3 - Residencial Multifamiliar de Alta Densidad / Comercial de Alta Densidad (Densidad máxima de 1,500 personas / hectárea)
- RMH2 - Residencial Multifamiliar de Alta Densidad (Densidad máxima de 1,500 personas / ha)
- SIU - Zona de Servicio Institucional Urbano
- PL - Zona de Plaza

Normativas de zonificación - PLOT		
Color	Normativa	Densidad máxima

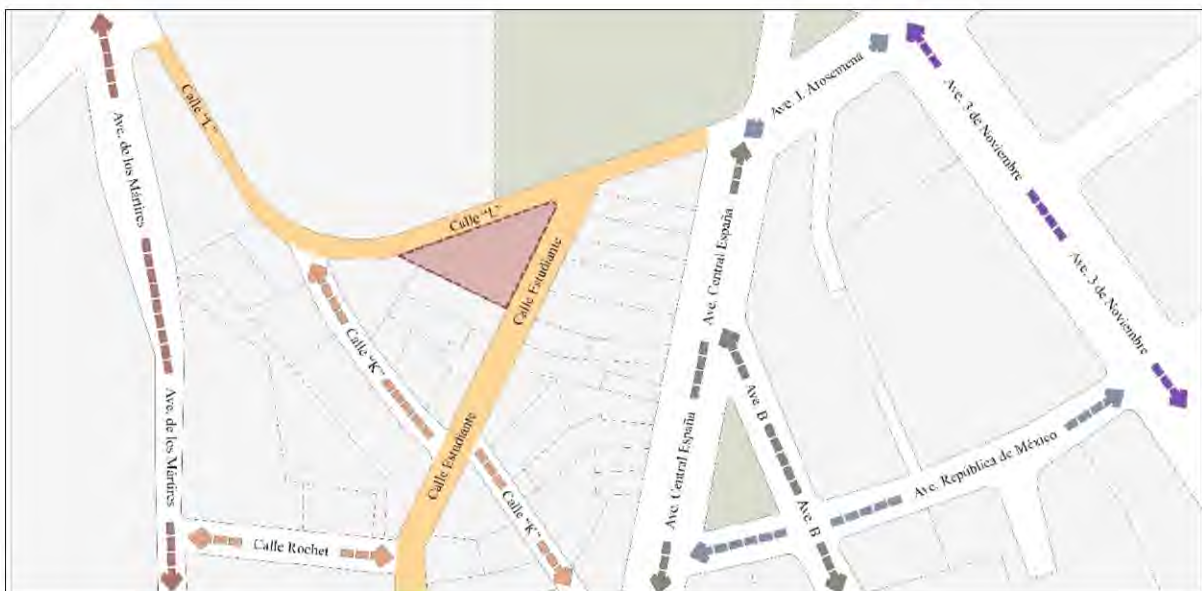
Figura 42. Vías de acceso al inmueble - Finca 3390

Las vías principales de acceso al inmueble corresponden a la Calle “L” y Calle Estudiante, ambas consideradas de moderado tráfico vehicular y condiciones básicas para el paso peatonal.

Accesibilidad	
Color	Tipo de vía
	Vías Principales de Acceso al Inmueble
	Vías Secundarias de Acceso al Inmueble
	Vía Regional
	Vía Rápida Urbana
	Vías Principales del Corregimiento
	Vías Complementarias

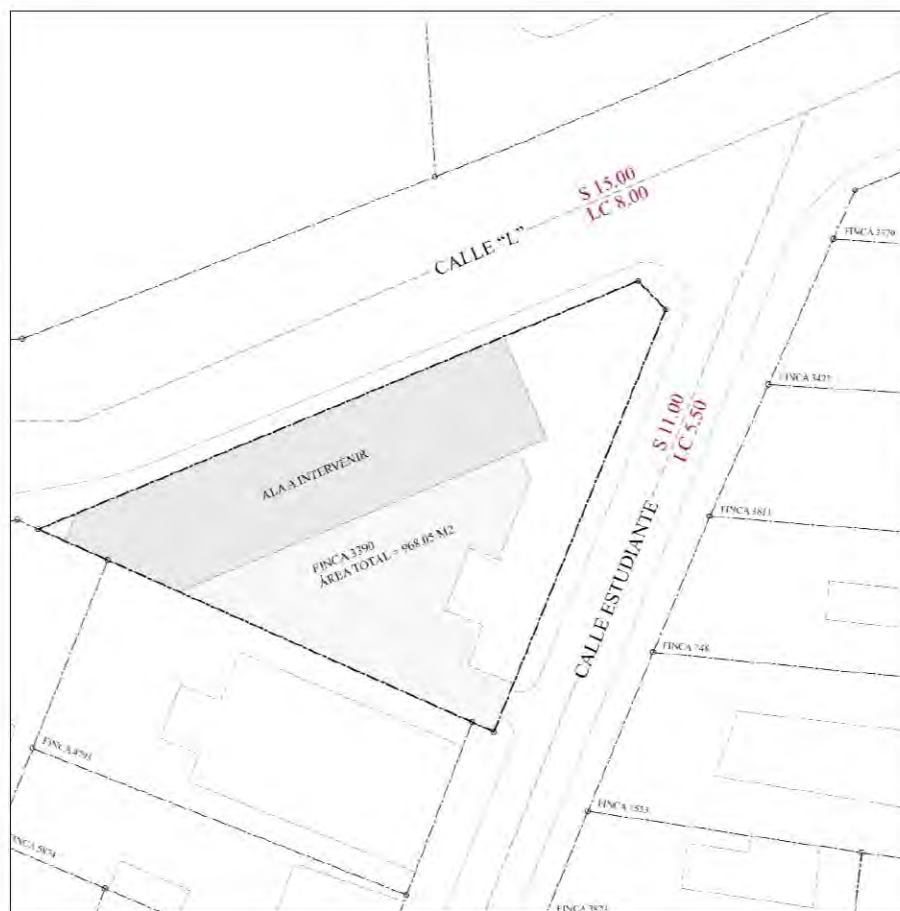
Figura 46. Servidumbre vial para la Finca 3390

Según el Ministerio de Vivienda y Ordenamiento Territorial la servidumbre vial o derecho de vía “establece la medida de distancia entre líneas de propiedad paralelas, que delimitan todo el espacio dedicado a uso público en las vías (vehicular y peatonal), y sirve de asiento a las infraestructuras de servicios públicos (agua, luz y teléfono)” (Ministerio de Vivienda y Ordenamiento Territorial, 2011).

A continuación, se presenta la servidumbre vial que establece el MIVIOT para la Finca 3390 y propiedades paralelas.

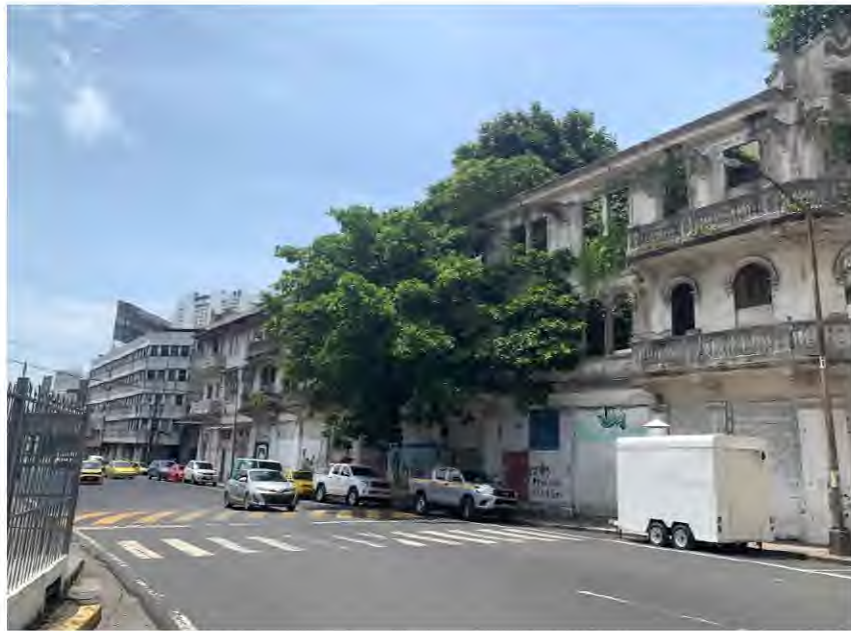
*Figura 48. Fachada norte inmueble Finca 3390 - Calle L*

Sin embargo, el edificio exhibe signos evidentes de desgaste, los cuales son resultado de una combinación de factores. En primer lugar, la avanzada edad del inmueble contribuye significativamente al deterioro que se observa, con el paso de los años, los materiales tienden a degradarse naturalmente, lo que puede manifestarse en grietas, desprendimiento de revestimientos, lesiones químicas, problemas estructurales, entre otros.

Por otro lado, la falta de mantenimiento periódico es otro factor que ha exacerbado el proceso de deterioro, afectando la integridad y aspecto estético del edificio al igual que los actos de vandalismo, como la pintura en grafiti, y el crecimiento descontrolado de la vegetación que genera acumulación de humedad, presencia de organismos como hongos y musgos, y en general, daños en los materiales de construcción e infraestructura del edificio.

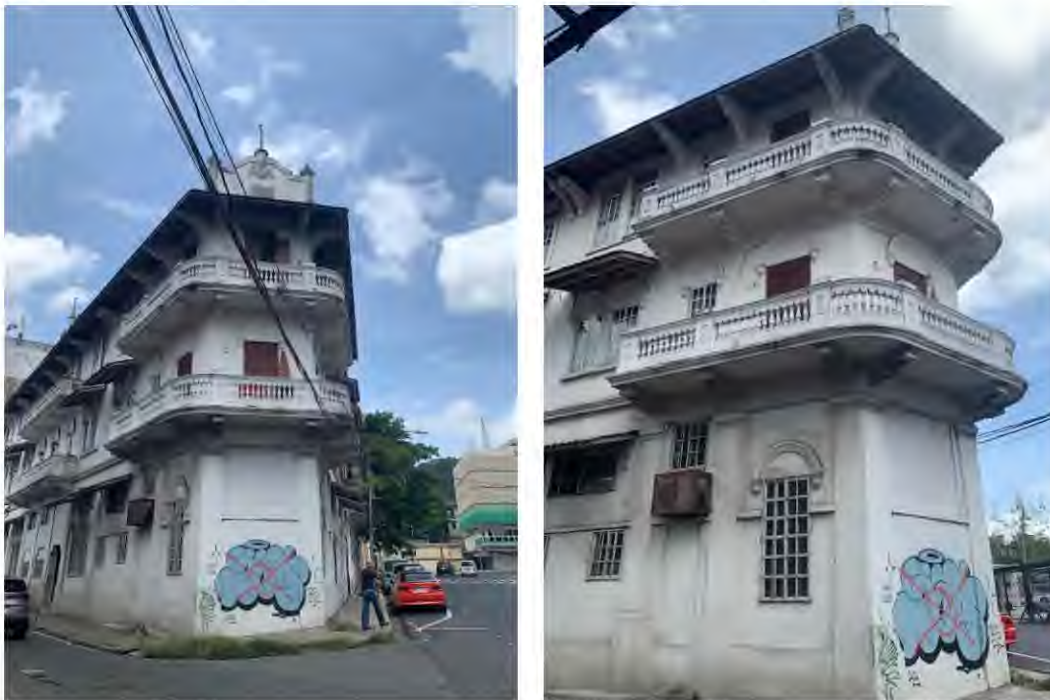
*Figura 52. Compendio de fotografías: Estado actual en fachada lateral - Intersección Calle L y Calle Estudiante*

- Lesiones físicas como suciedad, proliferación de moho y hongos a causa de la humedad.

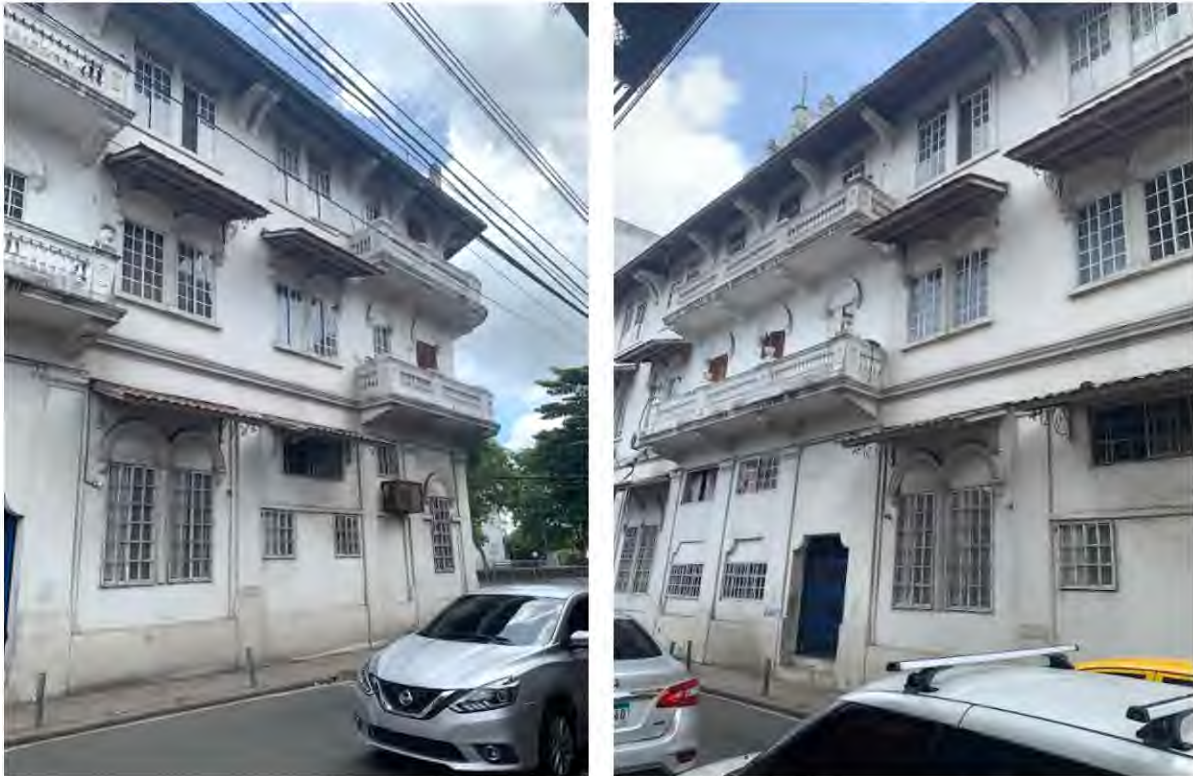
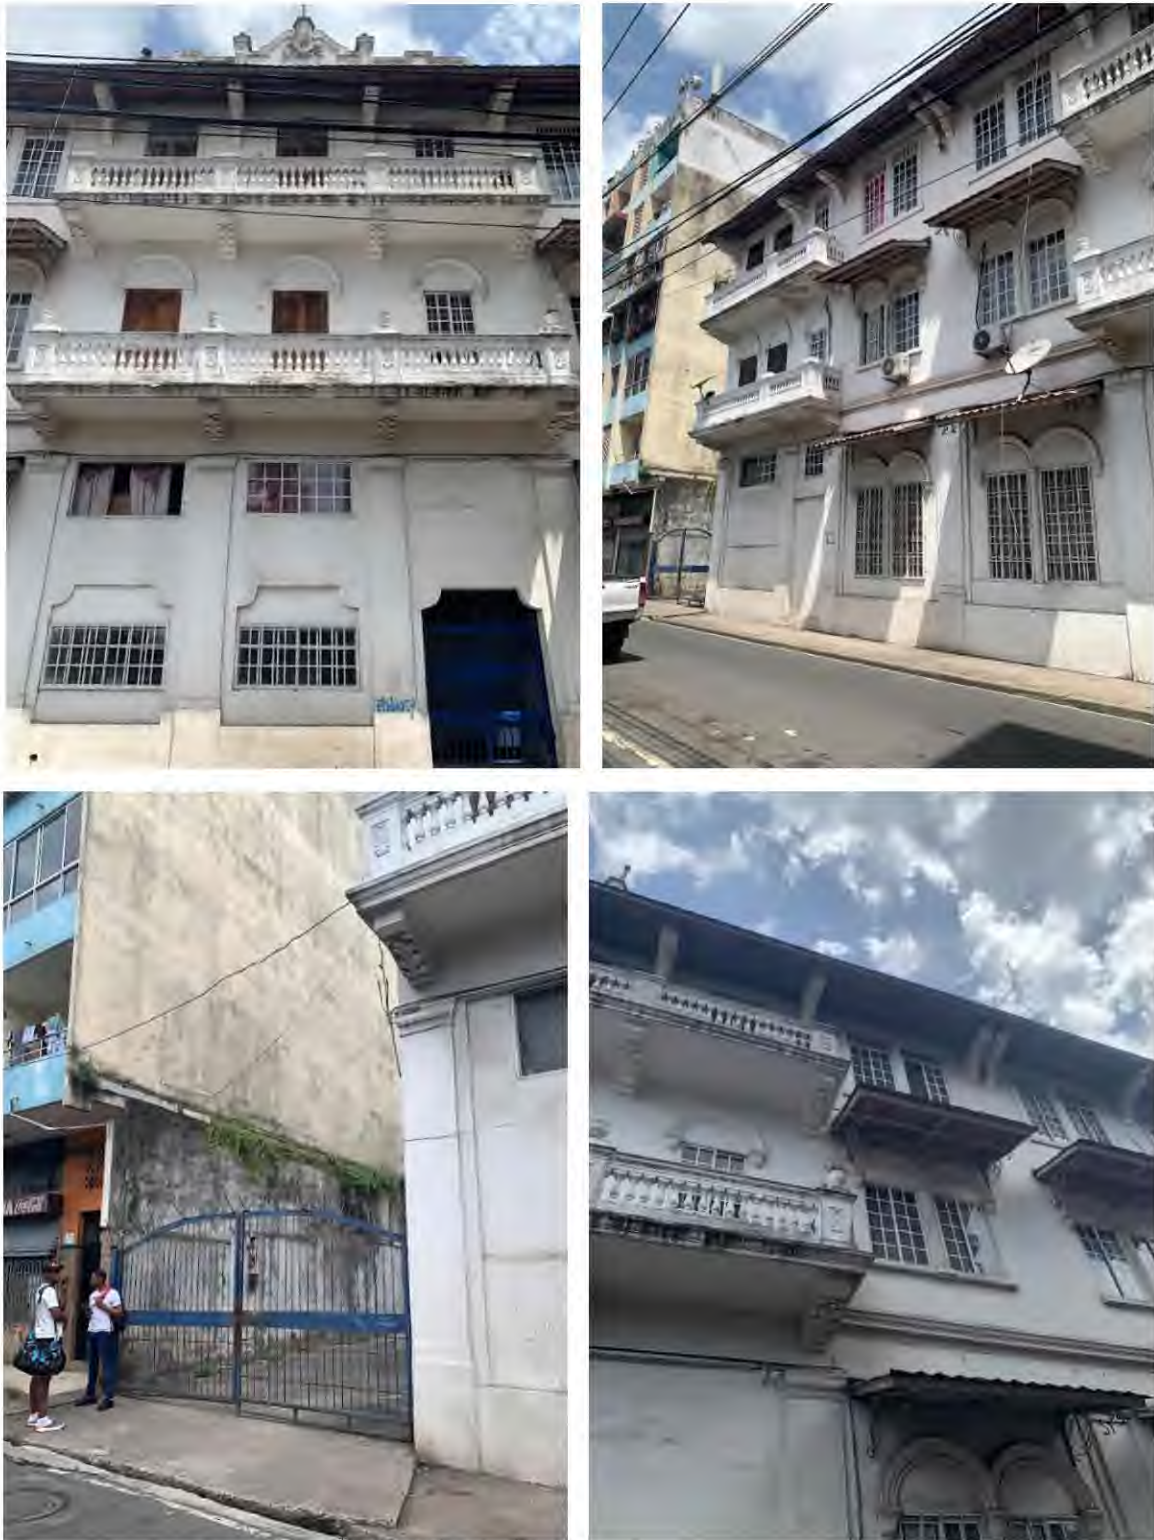
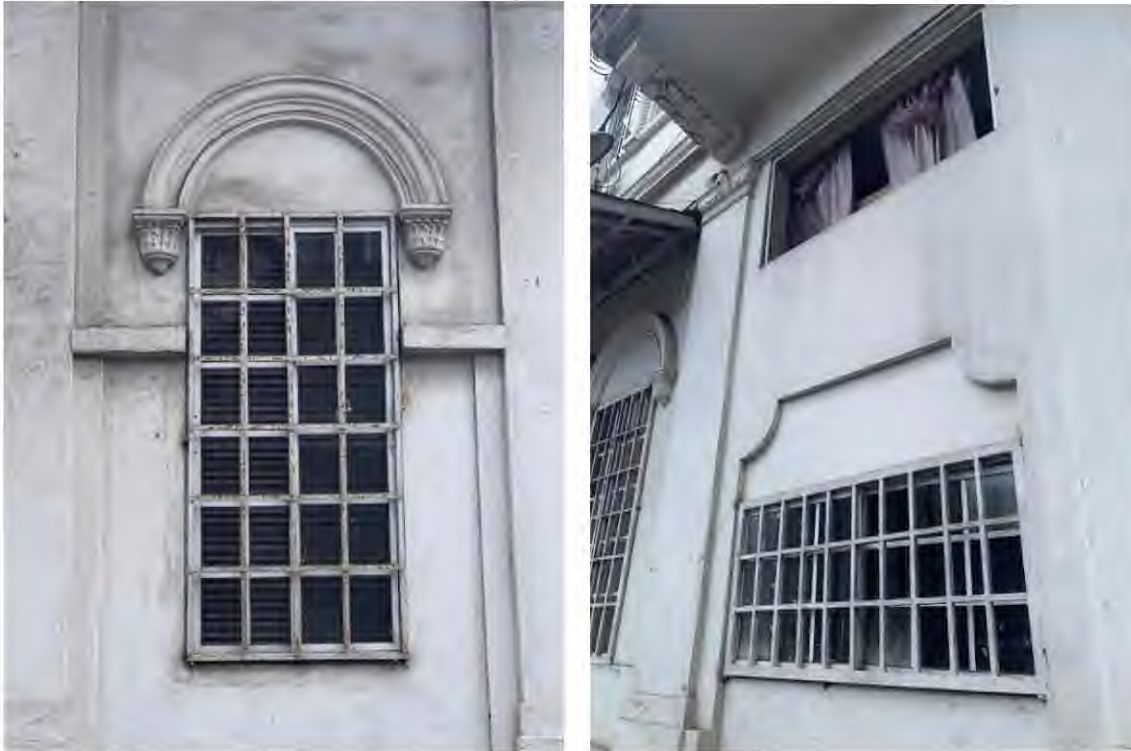
*Figura 53. Compendio de fotografías: Estado actual de la fachada posterior - Calle Estudiante*

- Lesiones físicas como suciedad y proliferación de moho y hongos a causa de la humedad.
- Lesiones químicas como oxidación en marcos de ventanas, puertas, entre otros, al igual que levantamiento de pintura.
- Presencia de grafiti en muros.
- Ausencia de ventanas a causa del vandalismo, al igual que vidrios rotos.
- Dinteles clausurados, ventanas y puertas no originales y discrepantes con el estilo arquitectónico del edificio.
