**Instituto de Artes (Escénicas y Plásticas) como Recurso Alternativo de Reinserción Social y Prevención Delincuencial**

Intervención y Ampliación de un Inmueble Patrimonial Ubicado en el Corregimiento de Santa Ana

Licenciatura en Arquitectura  
Escuela de Arquitectura  
Facultad de Arquitectura y Diseño  
Universidad de Panamá

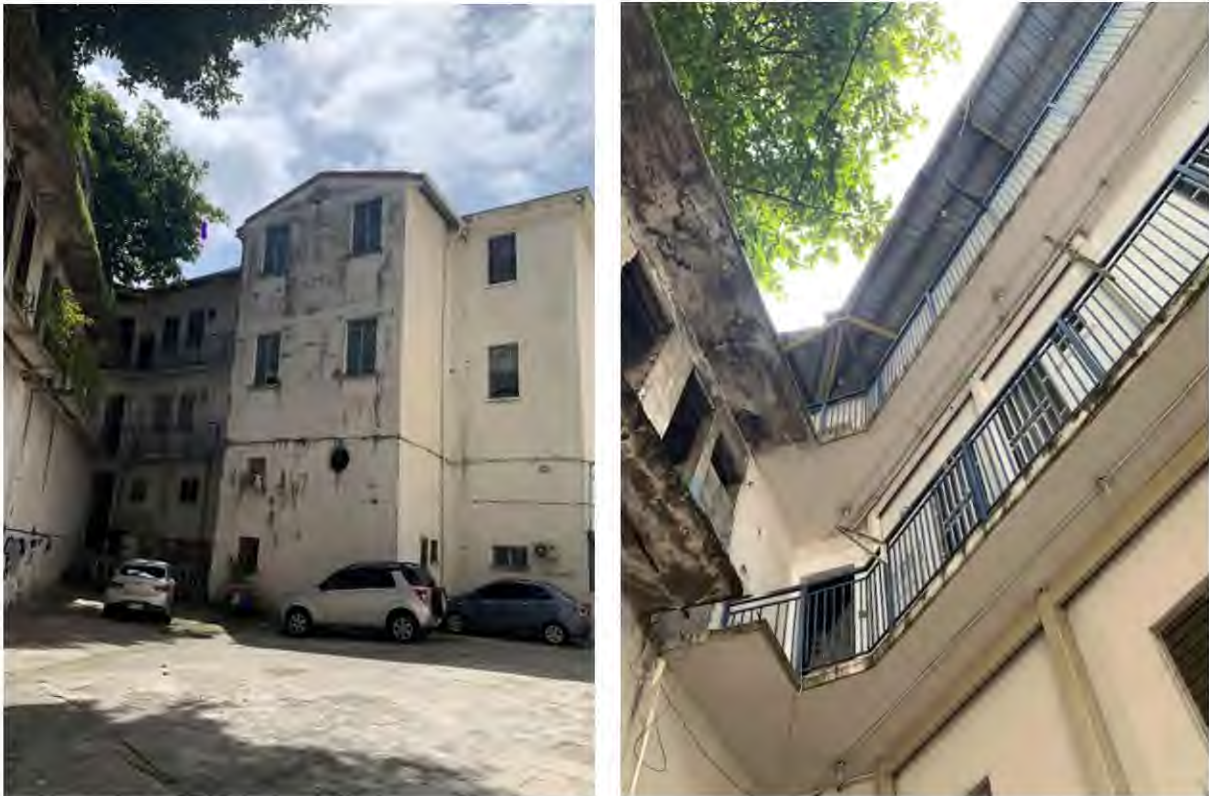
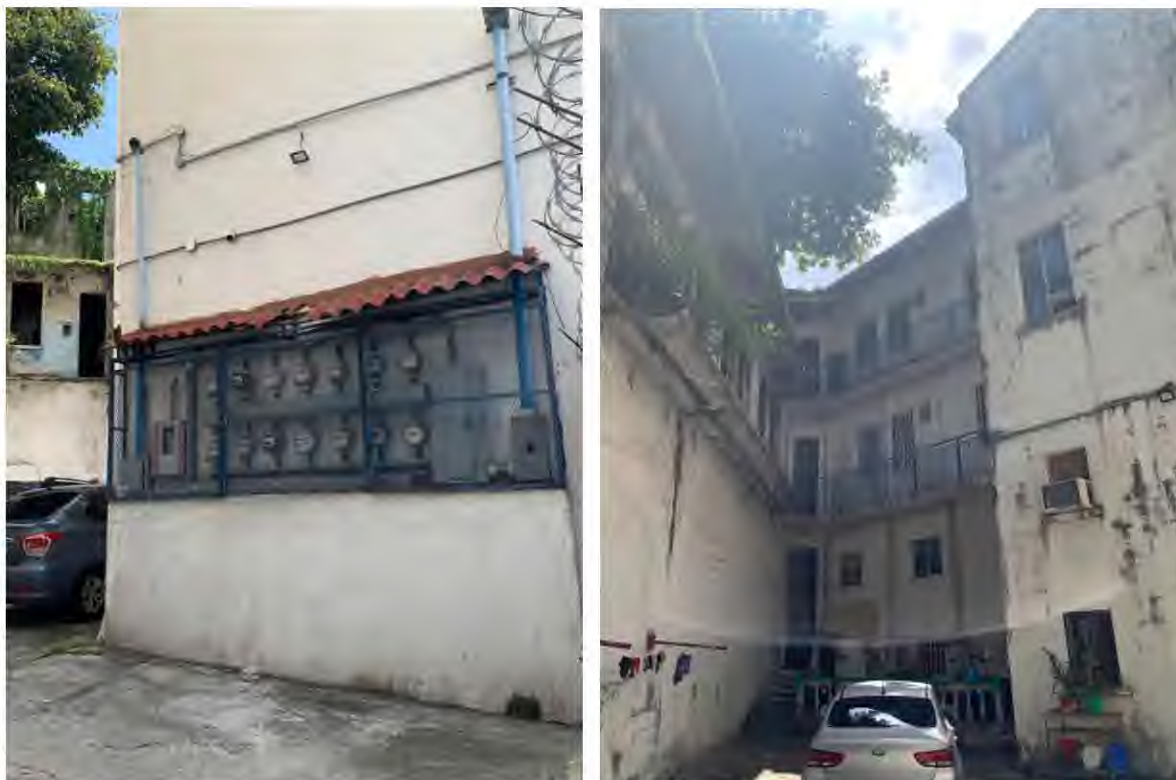
*Figura 56. Compendio de fotografías: Estado actual de la fachada interior A*

- Lesiones físicas como suciedad y proliferación de moho y hongos a causa de la humedad.
- Lesiones químicas como oxidación en marcos de ventanas, puertas, barandas, entre otros, al igual que levantamiento de pintura.
- Ausencia de vidrios en ventanas.
- Compresores de aire acondicionado que dañan la estética de la fachada, al igual que cables vistos y en mal estado.

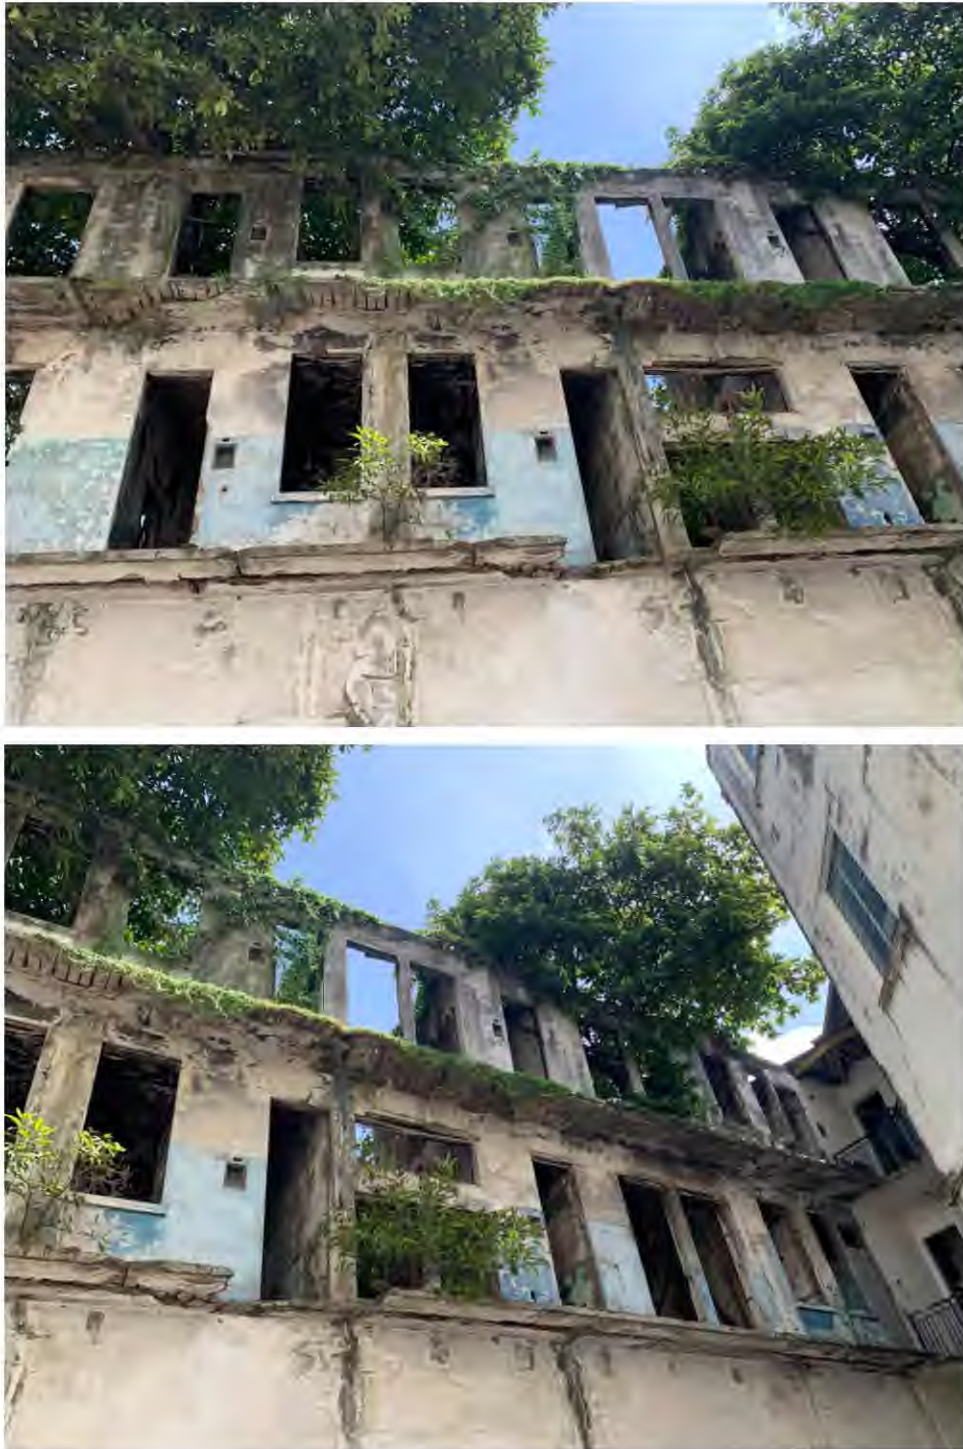
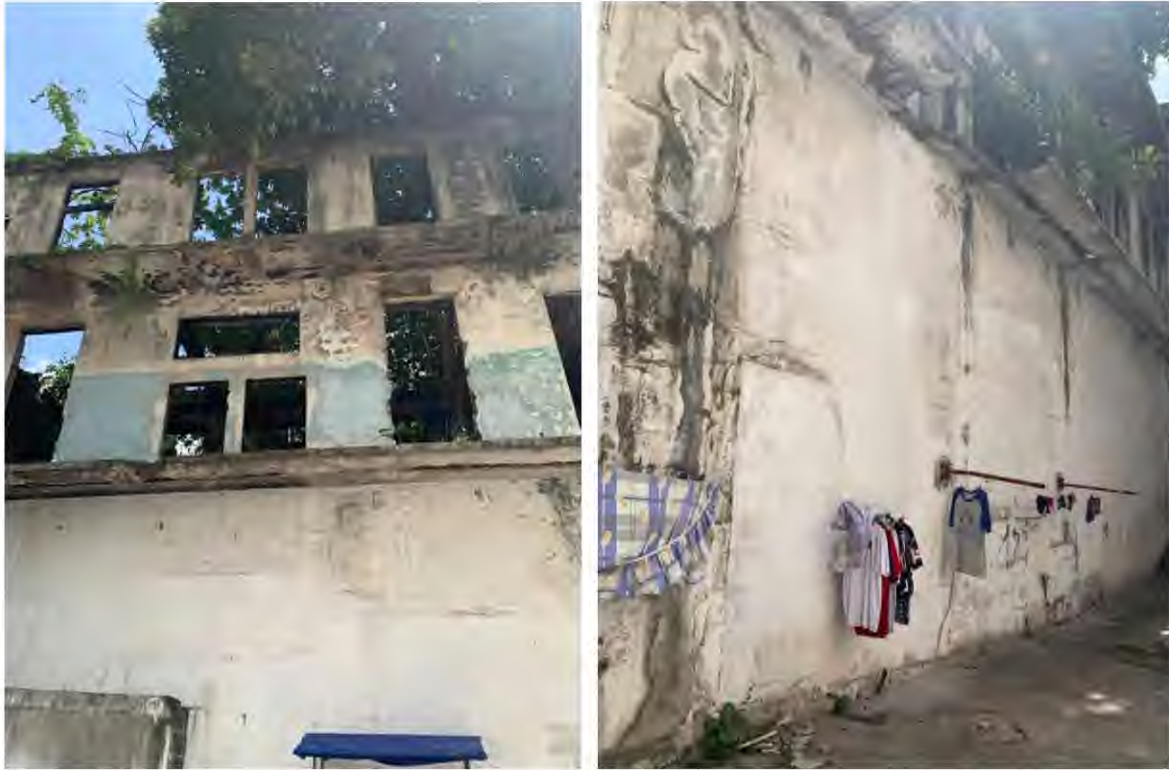
*Figura 58. Compendio de fotografías: Estado actual fachada interior B*

- Lesiones mecánicas como fisuras y grietas en los muros.
- Lesiones físicas como suciedad, proliferación de moho y hongos a causa de la humedad, y erosión atmosférica.
- Lesiones químicas como oxidación en elementos estructurales vistos, eflorescencia y levantamiento de pintura.
- Desprendimiento de elementos arquitectónicos originales.
- Crecimiento descontrolado de vegetación.
- Ausencia de ventanas y puertas, a causa del vandalismo.

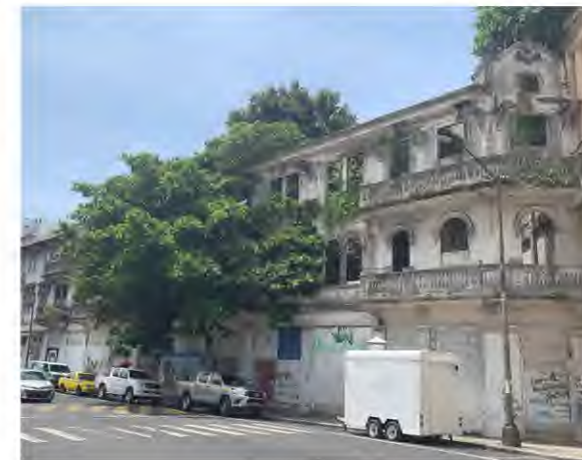
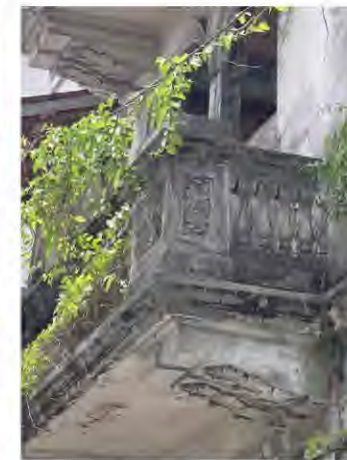
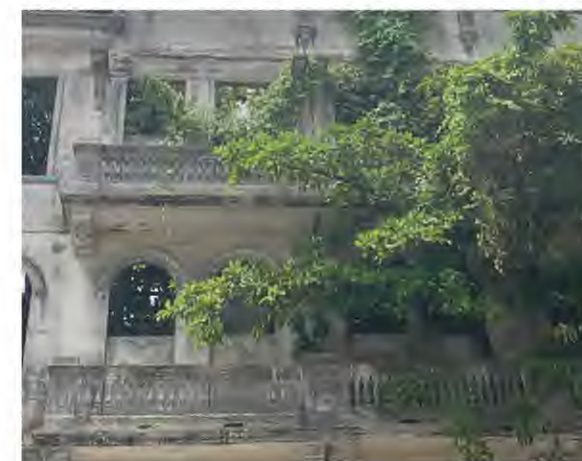
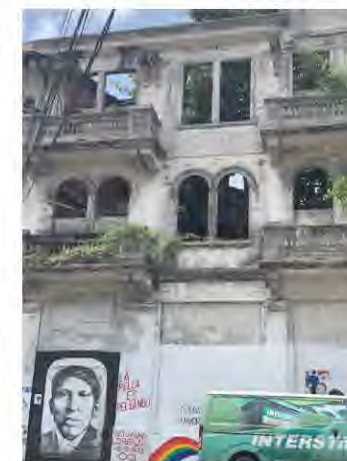
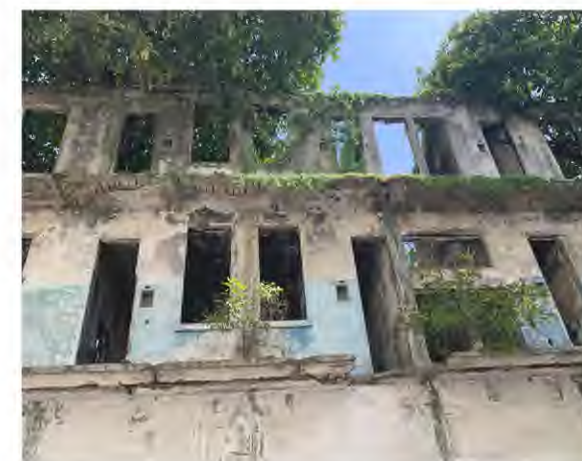
Fotografías - Estado Actual del Inmueble

Planta Arquitectónica Existente - Nivel 100-200

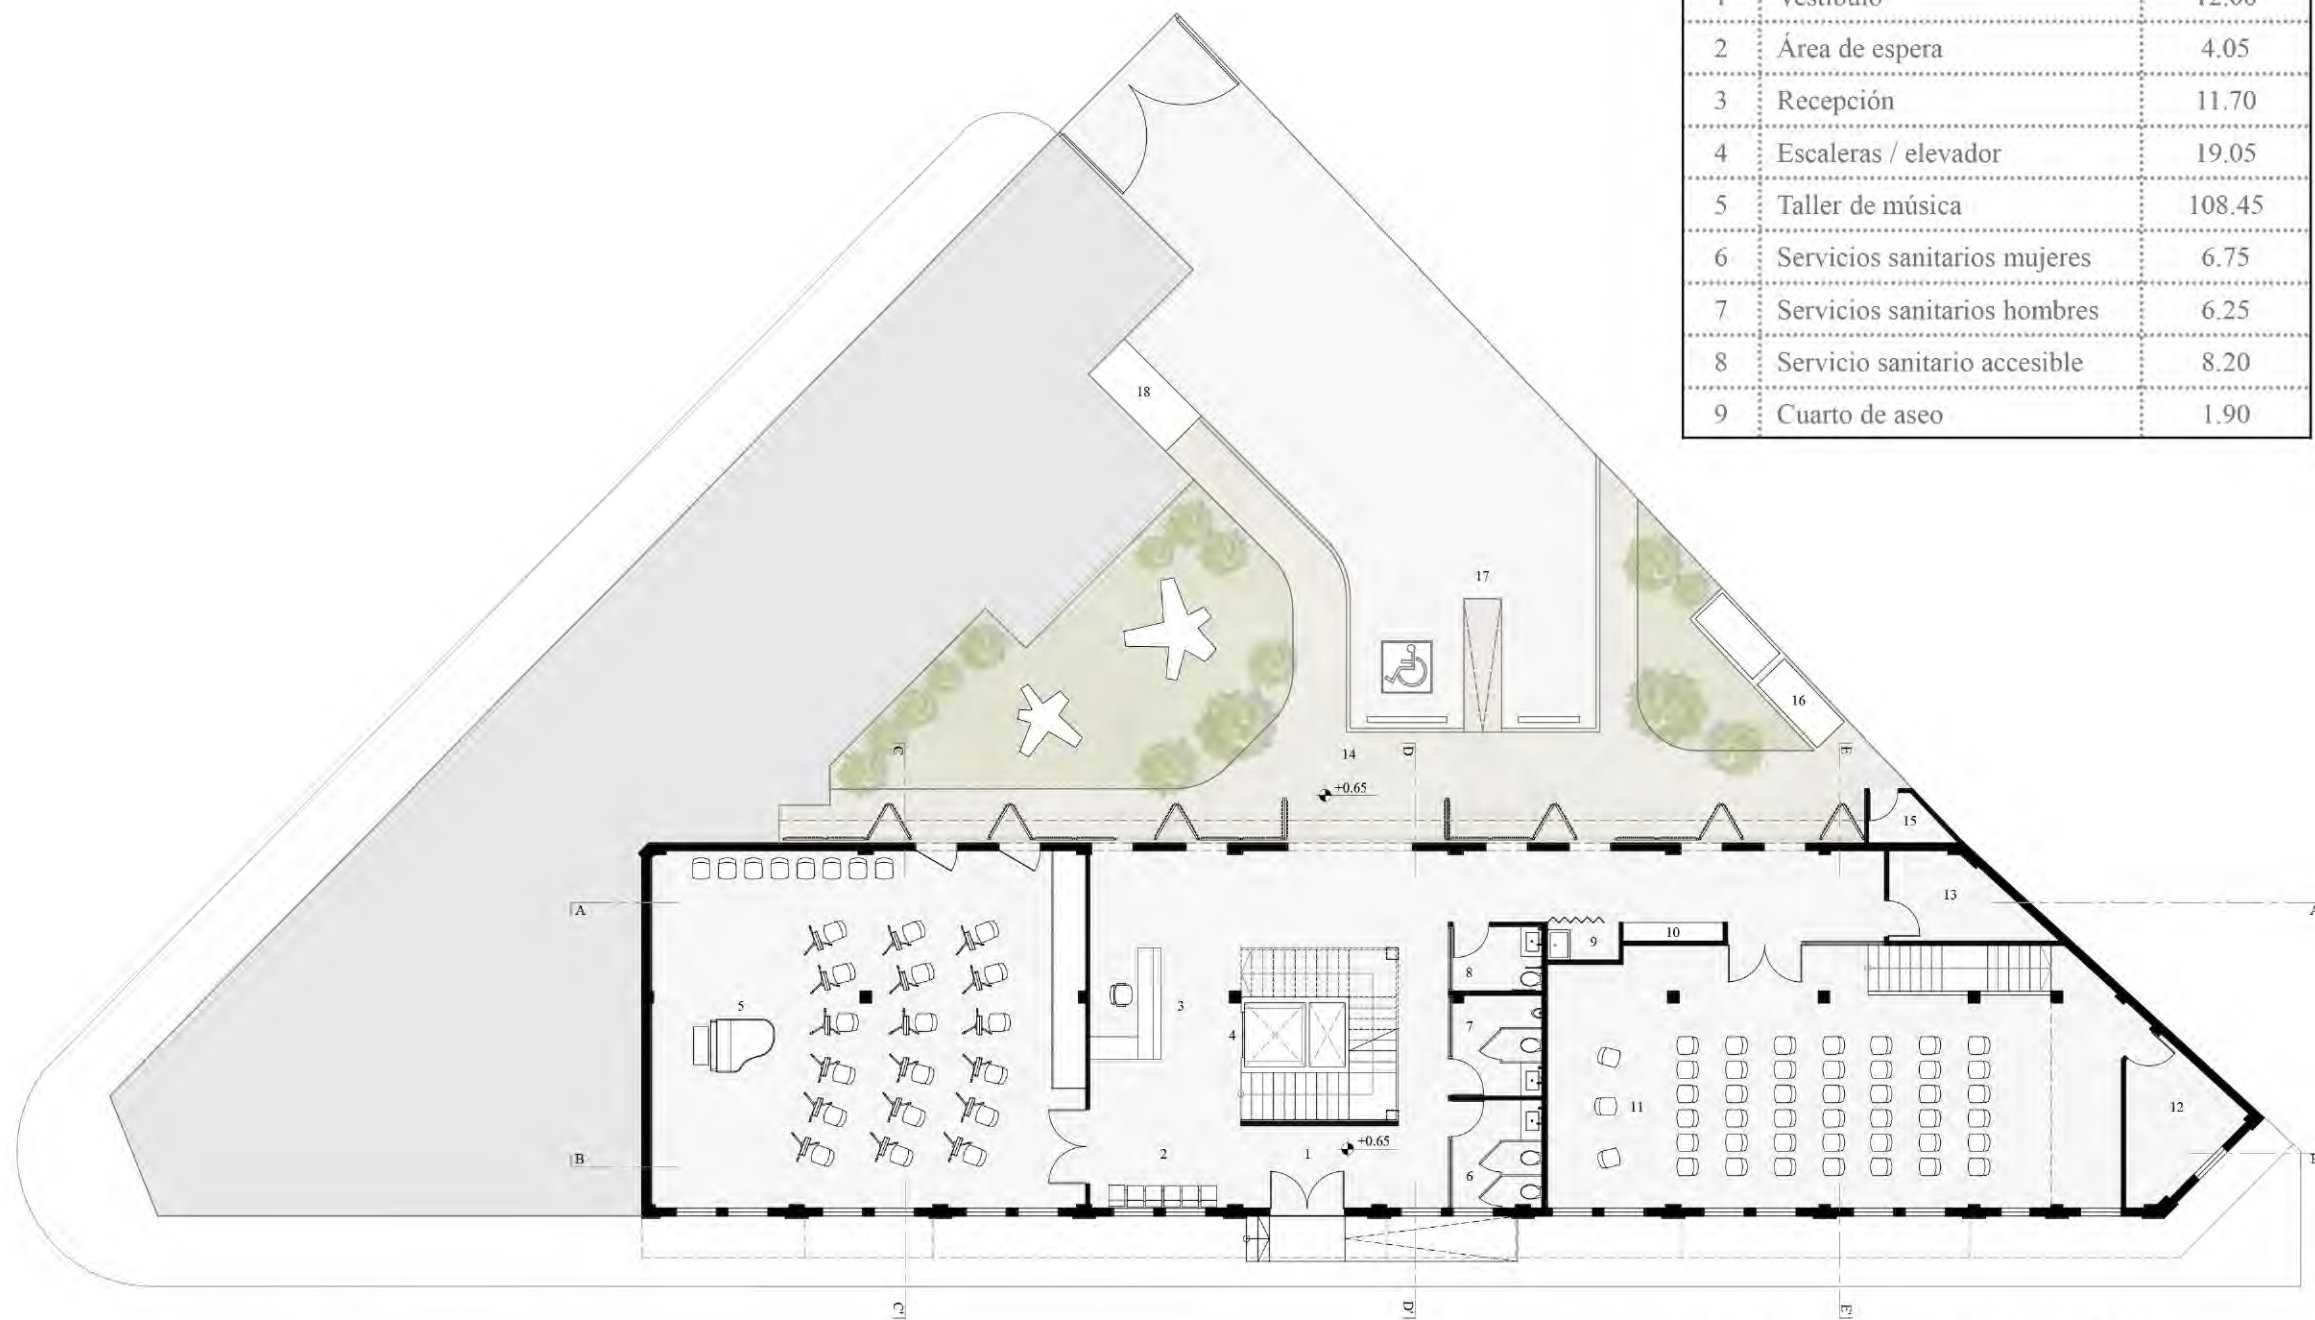
Hoja  
A-02

Contenido de la hoja  
Plantas Arquitectónicas Existentes, Fotos del Estado Actual del Inmueble.

No.	Nombre	Área (m <sup>2</sup> )
1	Vestíbulo	12.00
2	Área de espera	4.05
3	Recepción	11.70
4	Escaleras / elevador	19.05
5	Taller de música	108.45
6	Servicios sanitarios mujeres	6.75
7	Servicios sanitarios hombres	6.25
8	Servicio sanitario accesible	8.20
9	Cuarto de aseo	1.90

No.	Nombre	Área (m <sup>2</sup> )
10	Área de lockers	1.35
11	Sala de exposición / multiusos	103.20
12	Cuarto de almacenaje	9.65
13	Cuarto eléctrico / telecom	7.65
14	Patio central	163.80
15	Depósito jardinería	2.40
16	Plantas eléctricas	5.70
17	Estacionamientos / área de carga y descarga	122.90
18	Área para desechos	3.85
19	Gestión cultural	22.65

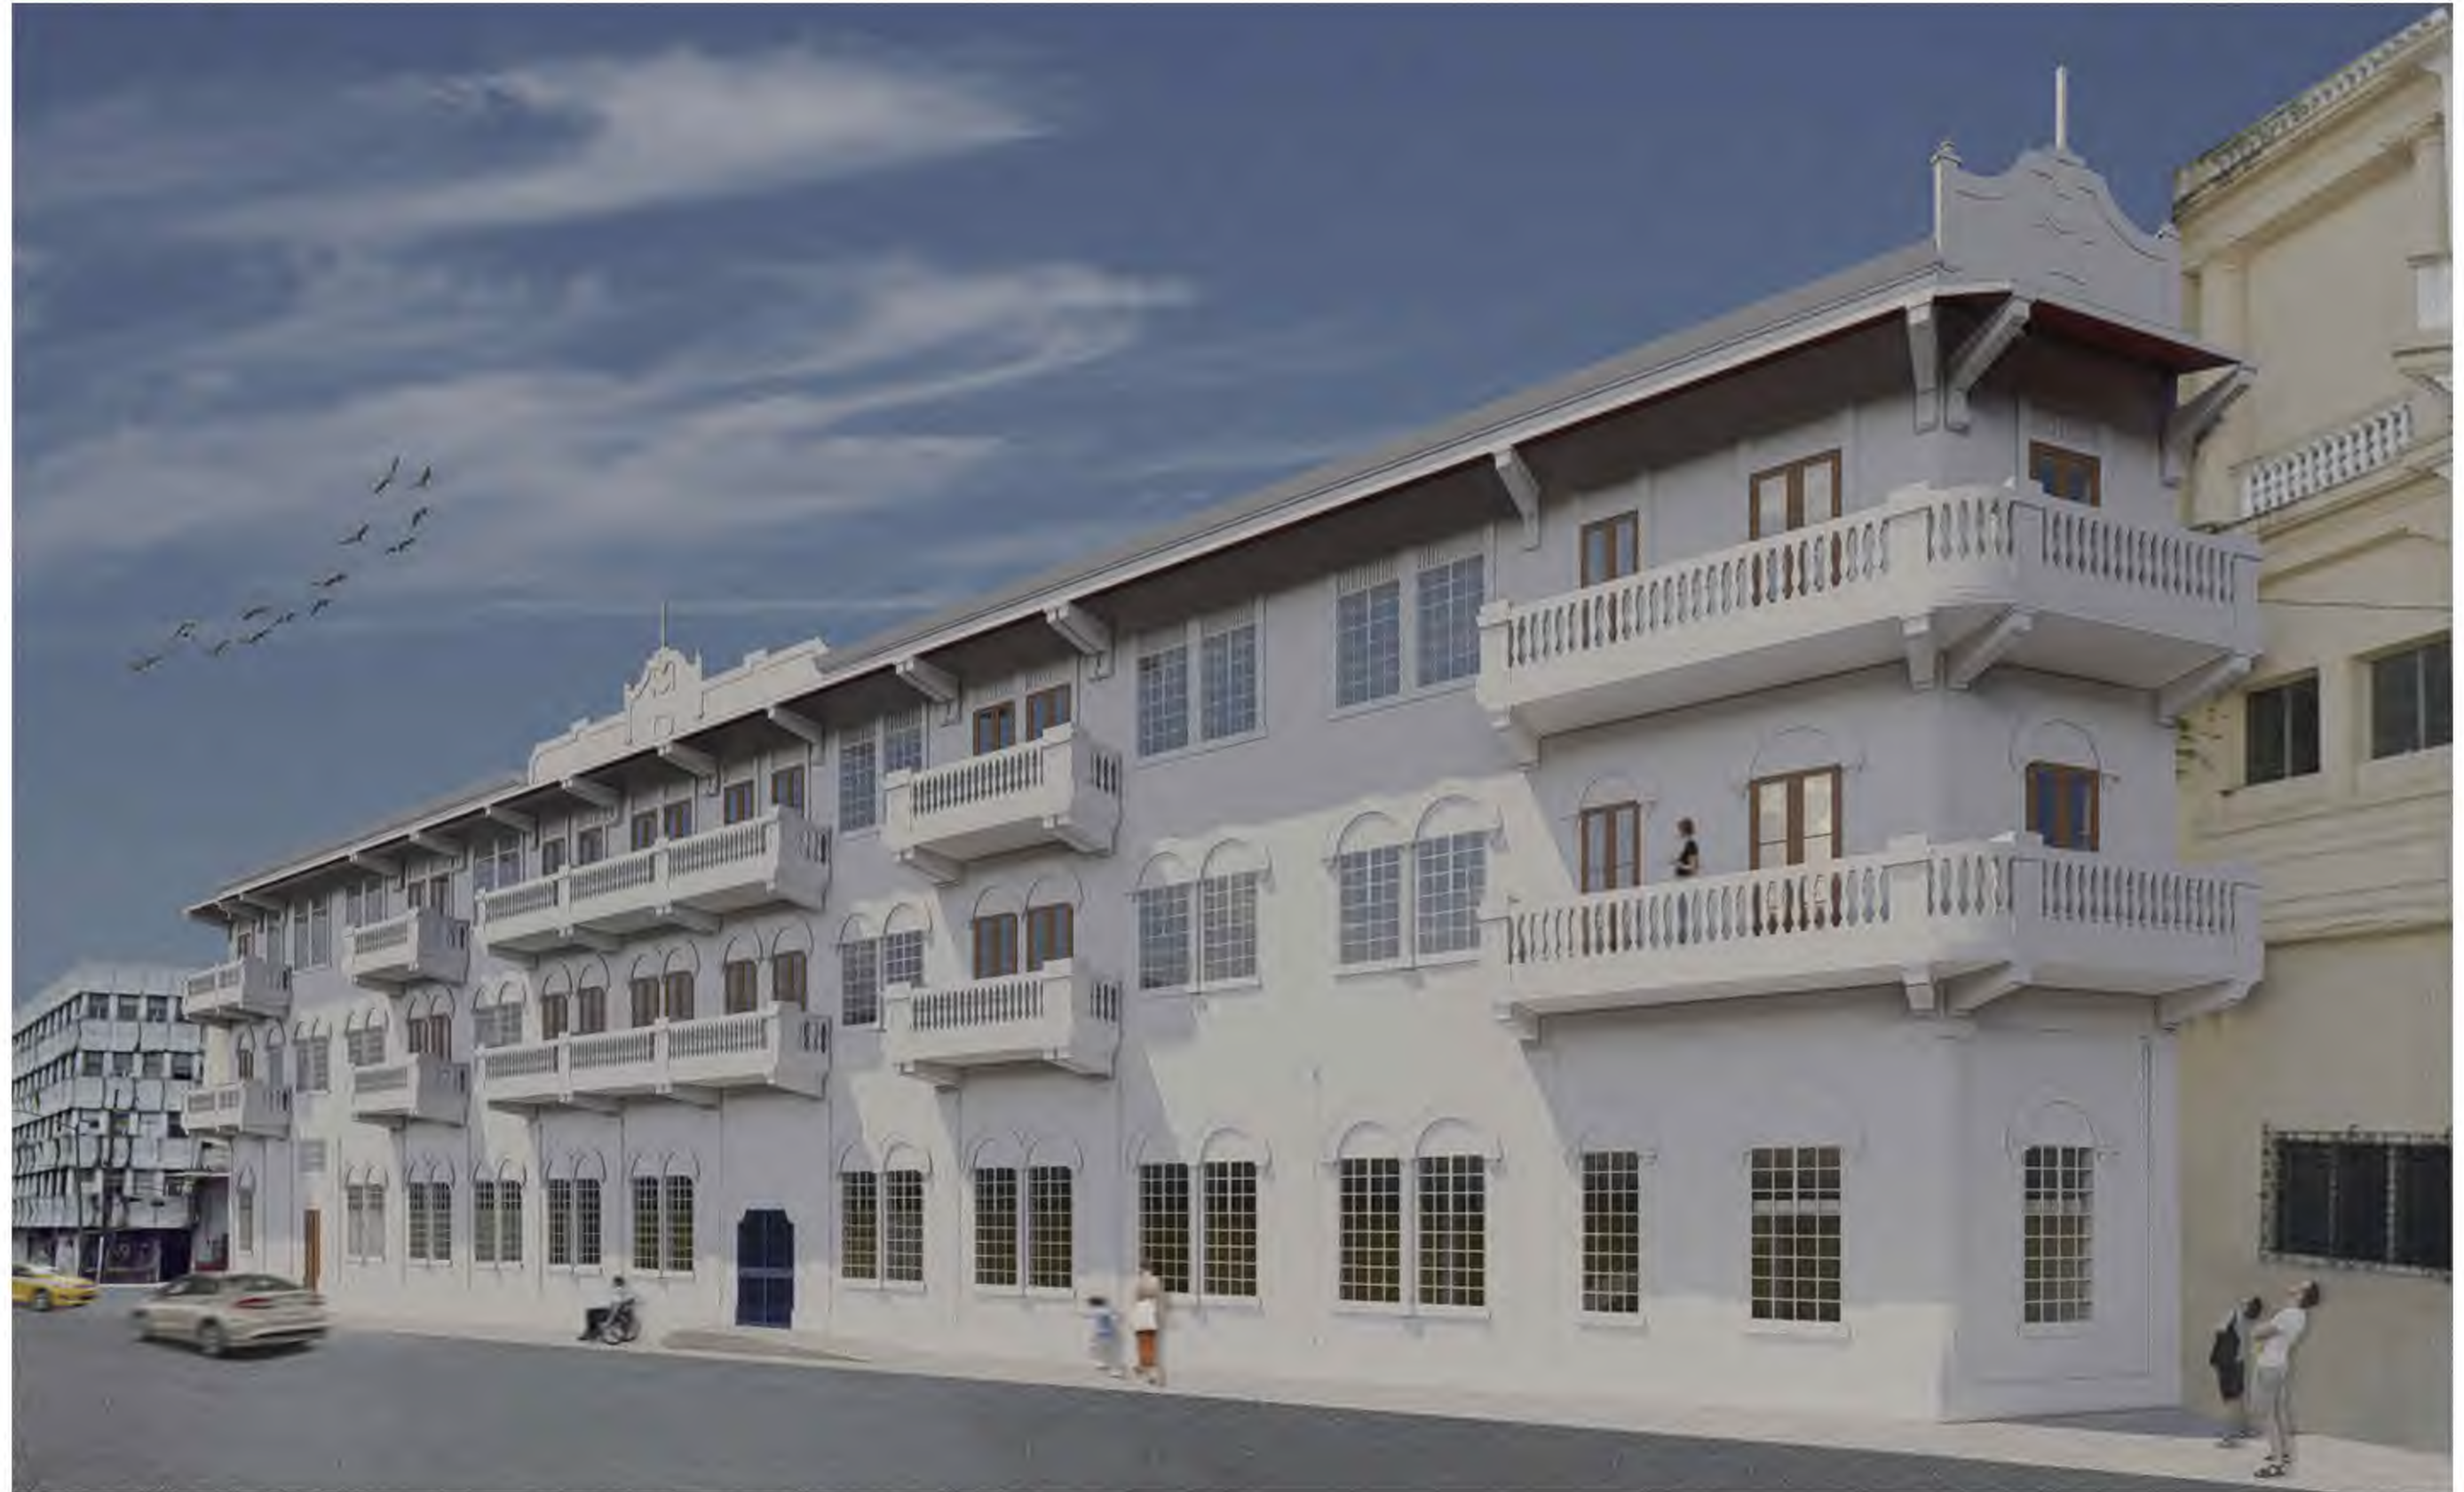
Hoja  
A-10

Contenido de la hoja  
Isométrico de Estructura, Detalle Constructivo.

Como se pudo observar en el capítulo II, el estado actual del interior del ala del edificio a intervenir, se encuentra en gran parte en ruinas y sumamente deteriorado, por lo que se propone la implementación de un nuevo sistema estructural compuesto por cimientos, columnas, vigas y viguetas compuestas de acero y hormigón. Las únicas columnas que se mantendrán en su ubicación original son las que soportan la fachada frontal del edificio que se pretende restaurar. Estas columnas existentes servirán como puntos de referencia para la colocación de las nuevas columnas, permitiendo así consolidar un sistema estructural robusto.

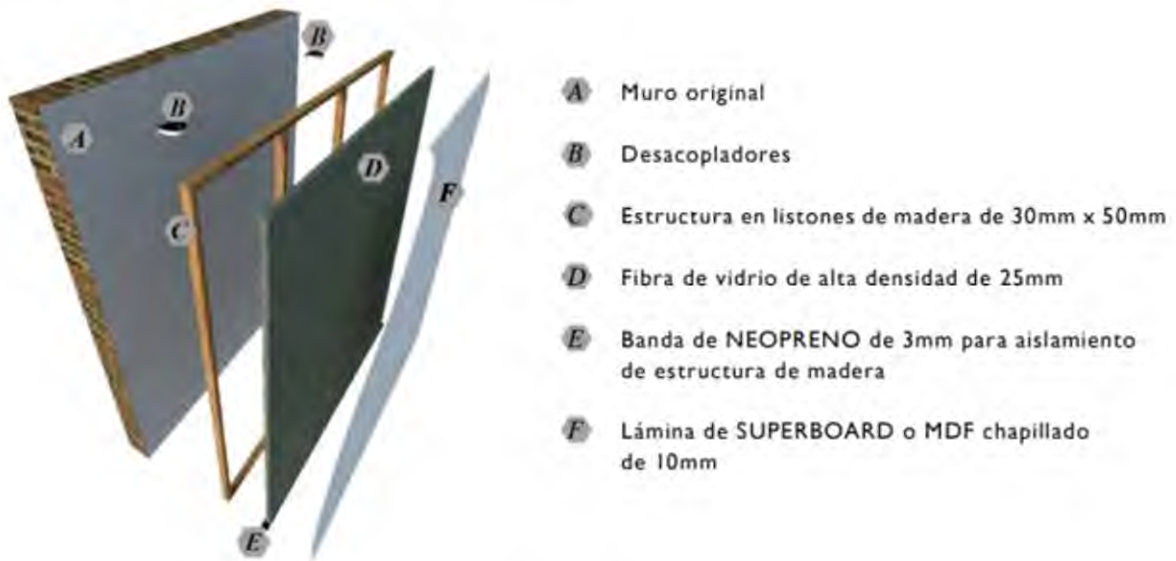
Figura 78. Composición de sistema de aislamiento acústico para paredes

Sistema de aislamiento acústico para paredes:
