**CARACTERIZACIÓN GEOLÓGICA DE LA CUENCA DEL RÍO GUARUMO, EN
CHIRIQUÍ GRANDE, PROVINCIA DE BOCAS DEL TORO, PARA LA
INTERPRETACIÓN DEL ORIGEN DEL ABANICO ALUVIAL.**

TESIS

Licenciatura en Ingeniería Geológica

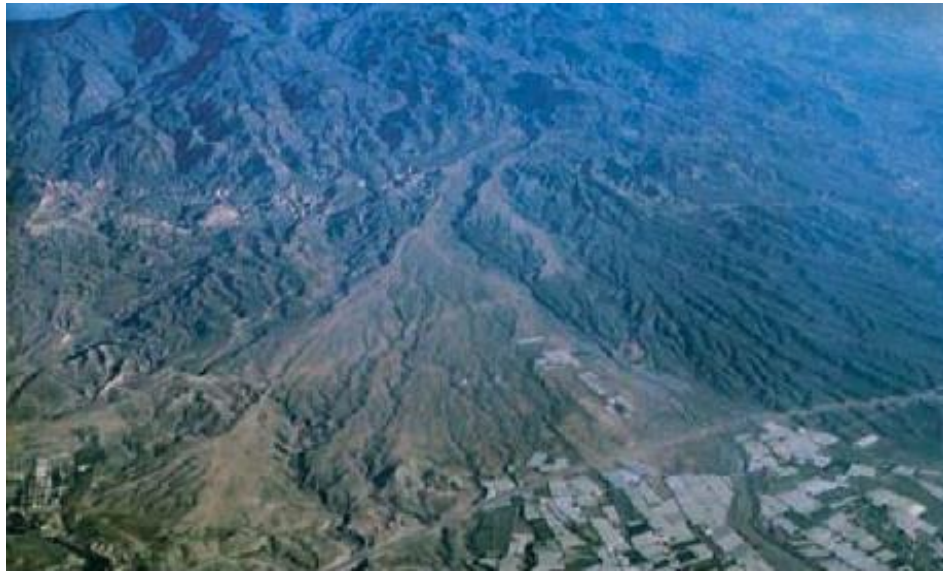
Figura 1. Abanico aluvial al pie de la Sierra Alhamilla (provincia de Almería). Cordilleras Béticas. En las zonas distales del abanico se observan extensos cultivos bajo plástico. Fuente: *Elorza, 2008*.

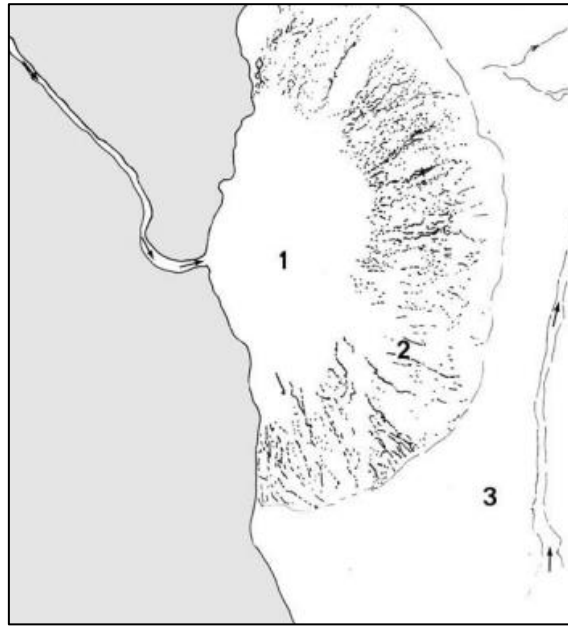
Figura 5. Sectores de un abanico aluvial Fuente: *Colombo, 2010*.

Usualmente, la superficie de los abanicos aluviales muestra diversos causes abandonados o activos con una disposición generalmente radial, y focalizados en la zona apical. Esto sugiere, una dispersión radial de las paleocorrientes principales que han contribuido decisivamente a su generación (Colombo, 2010).

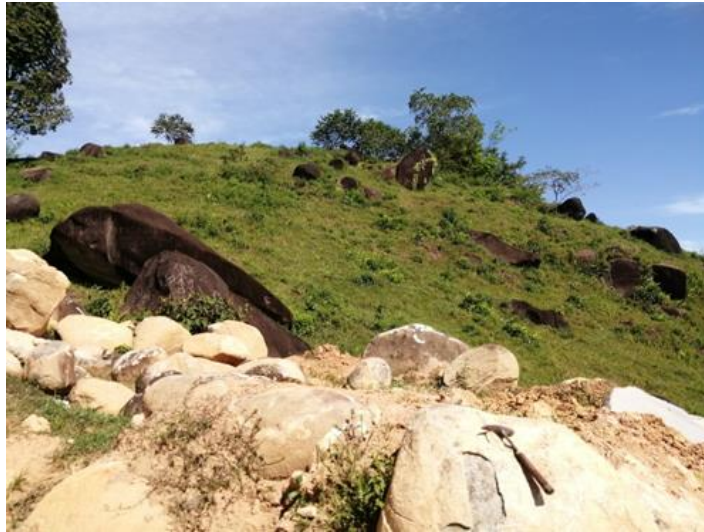
Figura 25. Cantos rodados angulosos y subredondeados en ensenada Ballena. Foto por: *(Nicole Leong)*.

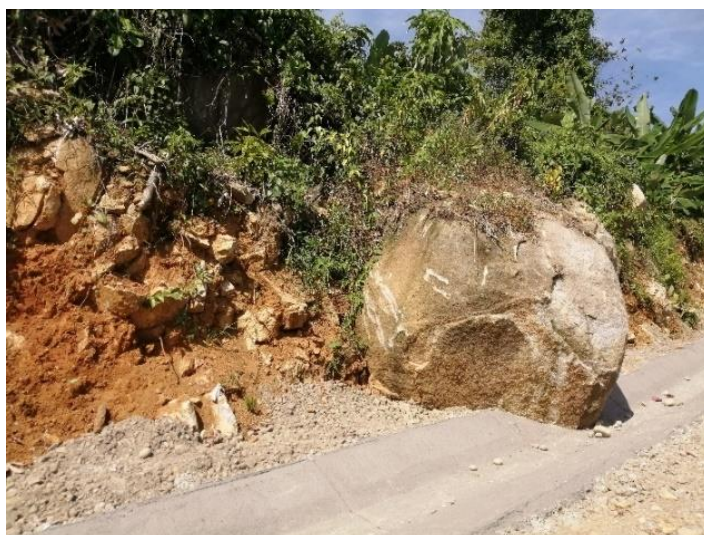
En ballena en las coordenadas **0381174 E, 0986297 UTM- Z17**, este lugar se encuentra ubicado en las afueras de la cuenca del abanico aluvial, específicamente al NE, se observaron depósitos de rocas altamente meteorizadas, y un bloque rodado masivo (**ver figura 26**), el cual estaba sepultado, que sobresalía del resto de las rocas subredondeado.

Figura 26. Bloque depositado en el sitio. Foto por: *(Nicole Leong)*.

Las muestras tomadas están altamente meteorizadas, presentan cristales visibles de minerales máficos como anfíboles, biotita, también hay presencia sulfuros de hierro como pirita y calcopirita diseminada, presenta magnetita, en una matriz granular de origen intermedio. Se determinó que la muestra **AACHGR-M17** es un **subintrusivo diorítico**.

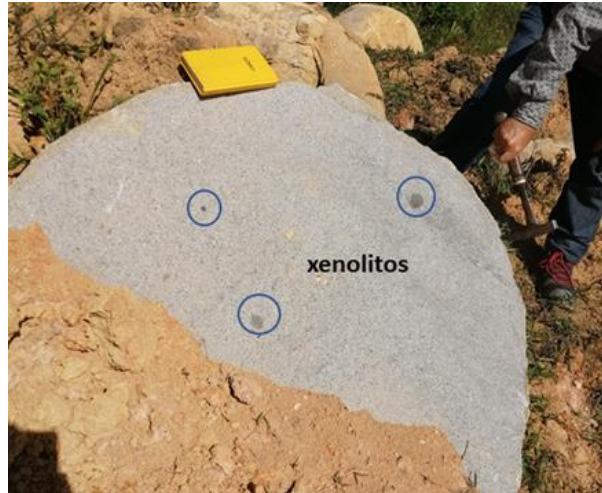
En ballena, en las coordenadas **0380949 E, 0986242 N UTM- Z17** a unos 40 m aproximados, de la parada anterior, se observaron bloques y cantos rodados meteorizados, con bordes redondeados, por el de transporte. Se tomó como referencia el bloque más grande del sitio, el cual estaba sometido a un proceso de meteorización esferoidal. No se pudo tomar muestra de esta por su dureza. Justo detrás de este bloque, se observa una roca bastante representativa del sitio, la cual, sí se pudo muestrear **AACHGR-M14**; es una roca granular subintrusiva (diorita), menos alterada que la parada anterior, presenta más cristales máficos (anfíboles) y también magnetita, está menos alterada que la muestra anterior. El bloque presenta xenolitos (**ver figura 27**) y muy poca presencia de cuarzo en su matriz.

Figura 27. Subintrusivo andesítico con presencia de xenolitos en su matriz. Foto por: *(Nicole Leong)*.

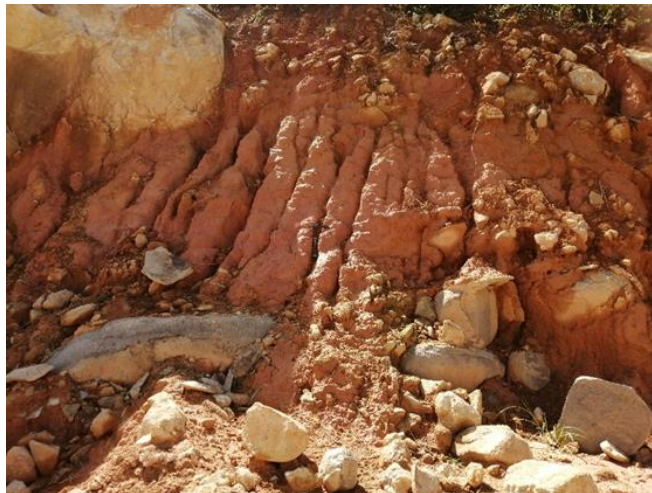
A unos 20 m de la parada anterior, se observan rocas sepultadas intrusivas y meteorizadas, con parte de un suelo residual. En esta zona se producen pequeños canales de erosión (**ver figura 28**). Esta erosión que se observa es conocida como en surcos, debido a la precipitación que erosiona el suelo en la pendiente del talud.

Figura 28. Canales de erosión en suelo rojizo del suelo y rodados. Foto por: *(Nicole Leong)*.

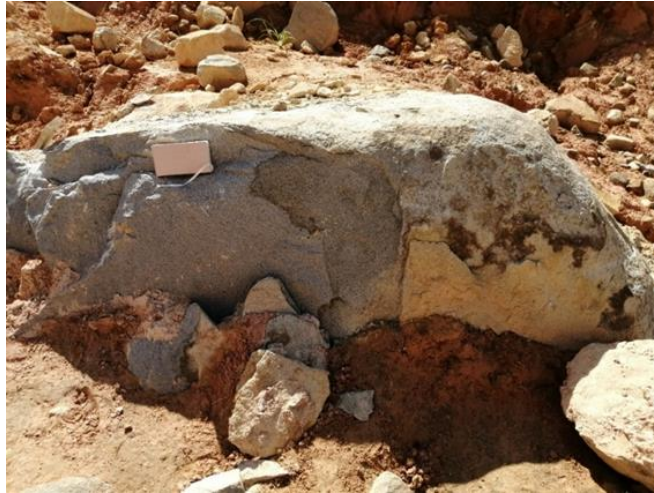
A unos 30 m de este lugar, se observó un canto rodado de roca sana de unos 2 m de diámetro preferencial (**ver figura 29**); a su alrededor se observaban rocas meteorizadas y suelo residual.

Figura 29. Bloque de diorita menos alterada que el resto de las rocas representativas, se encuentra sepultado entre mucho suelo residual y rocas meteorizadas. Foto por: *(Nicole Leong)*.

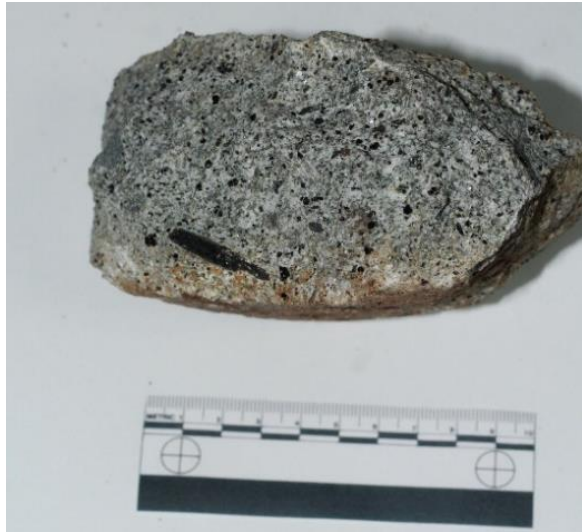
La muestra **M-19** se describió como un subintrusivo andesítico, es una roca granular, con grandes cristales, se observa a simple vista un cristal desarrollado de hornblenda de 3 cm de tamaño, aproximadamente; también la presencia de minerales máficos (anfíboles y biotita), y óxidos como magnetita diseminada, y sulfuros como pirita, en una matriz intermedia; presenta xenolitos (**ver figura 31**). La muestra **M-20** se describió como un basalto afanítico, y la **M-21** como un subintrusivo andesítico, textura afanítica y presenta xenolitos.

Figura 31. Muestra **AACHGR-M19**, de subintrusivo andesítico tomado en Limón. Foto por: *(Nicole Leong)*.

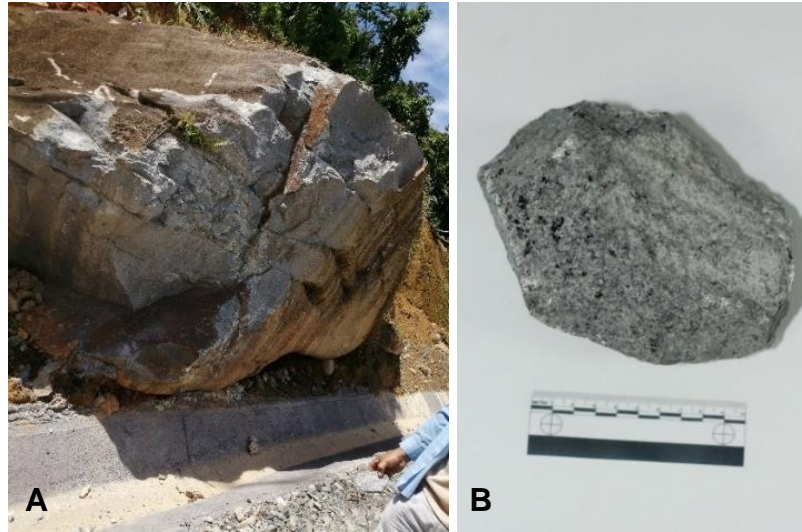
Figura 32. (A): Bloque masivo de un subintrusivo diorítico con fracturas debido al transporte, (B): Se observa la muestra tomada de ese bloque **AACHGR-M16**. Foto por: *(Nicole Leong)*.

En las coordenadas **0378767 E, 0986519 N UTM- Z17** a unos 72 msnm, en este punto había un bloque masivo de aproximadamente 1.5m de altura, muy fracturado, lo que significa que esta ha pasado por procesos de compresión (**ver figura 36 A**). Se tomó una muestra de roca muy sana **AACHGR-M16**.

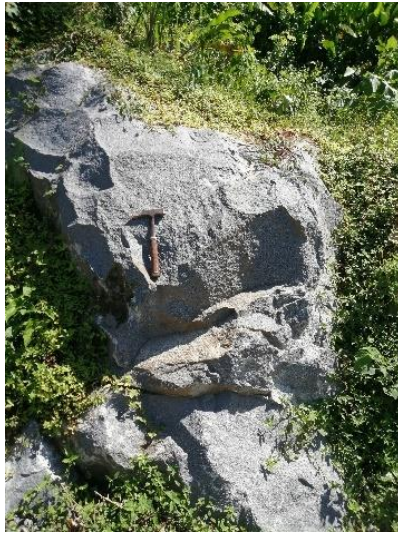
En las coordenadas **0376853 E, 0988288 N UTM- Z17** está ubicado un sitio perteneciente a los flancos del abanico, en la parte media de la cuenca, el sitio llamado **Quebrada Bajo**, aquí se observó un bloque subintrusivo de 1.5 m aproximadamente, no se determinó si era un afloramiento, o si se encontraba sepultado (**ver figura 34**). Aquí se observan depósitos rodados provenientes de la cordillera, y en algunos puntos donde se observa meteorización esferoidal. (**Ver Anexo 2**)

Figura 34. Bloque de 1.5 m de altura aproximadamente. Foto por: *(Nicole Leong)*.

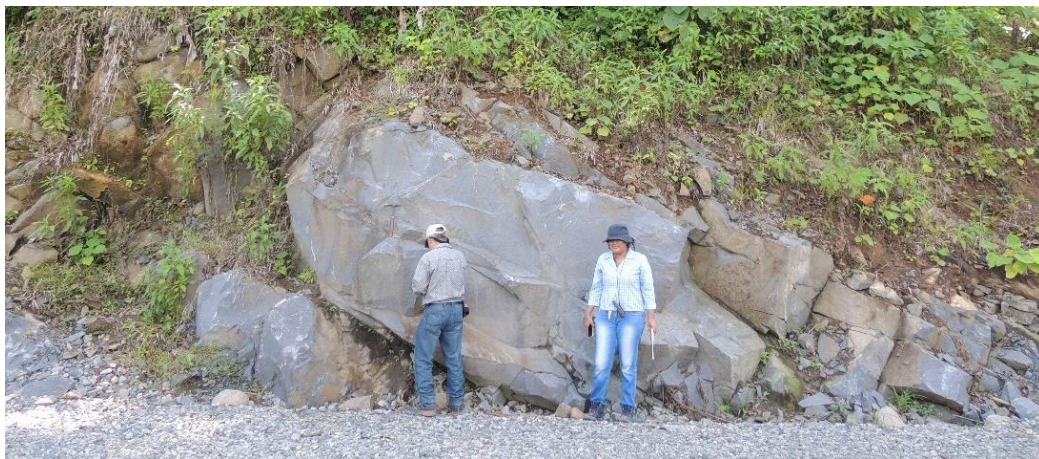
Figura 35. Tamaño a escala de un afloramiento subintrusivo diorítico. Foto por: *(Nicole Leong)*.

En las coordenadas **0376598 E, 0988782 N UTM- Z17**, perteneciente aún a **Quebrada Bajo**, aquí se encuentra un afloramiento de un subintrusivo diorítico (**ver figura 35**). Este afloramiento se encontraba muy fracturado, y se tomó muestra **AACHGR-M15**. A diferencia de las rocas anteriormente observadas, esta muestra posee un mayor % de minerales máficos y magnetita diseminada.

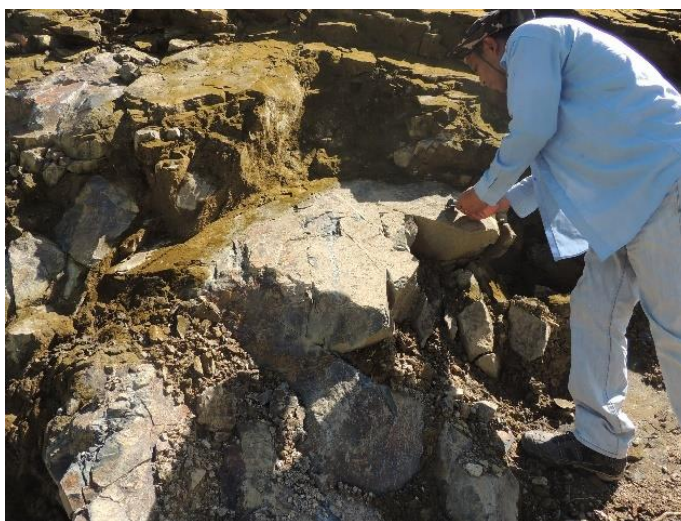
En las coordenadas **0376500 E, 0988784 N UTM- Z17**, perteneciente a Quebrada Bajo, se encontró afloramiento volcánico (**ver figura 36**), altamente meteorizado, las rocas presentan disyunción columnar (**para ver el afloramiento completo ver anexo 4**), posee una coloración variante entre marrón a marrón rojizo. Se tomó una muestra en el sitio **AACHGR-M2 (ver figura 37)**.

Figura 36. Afloramiento con presencia de disyunción columnar en rocas altamente meteorizadas. Foto por: *(Nicole Leong)*.

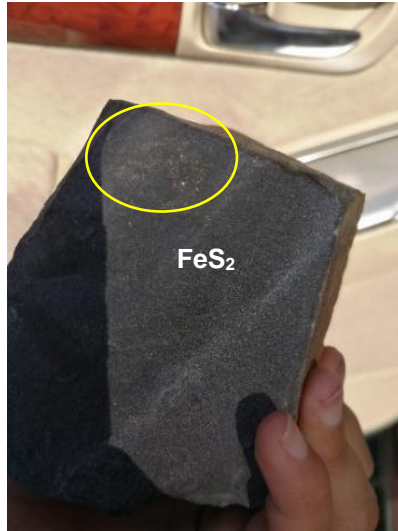
Figura 37. Basalto afanítico con pirita diseminada. Foto por: (Nicole Leong).

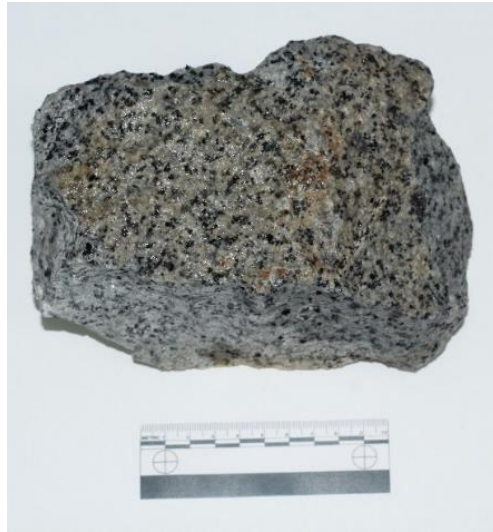
Se tomó muestra de uno de los bloques representativos de la zona **AACHGR-M1**, se observan grandes cristales máficos, poca presencia de cuarzo en su matriz, sulfuros y magnetita diseminada (**ver figura 39**).

Figura 39. Muestra de mano **AACHGR-M1**, matriz compuesta por feldespato potásico, minerales máficos como anfíboles, biotita y magnetita diseminada. Foto por: (Nicole Leong).

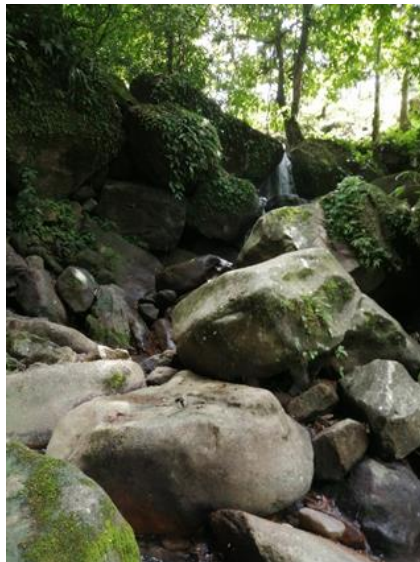
Los bloques, de origen volcánico (basalto) y la forma en la que están superpuestos es un indicador de la dinámica fluvial, que, según las condiciones pasadas, pudo generar cambios en la geoforma (saltos de agua) y, por ende, en el curso de la quebrada. **(Ver figura 41)**

Figura 41. Bloques de basalto que forman una pequeña cascada. Foto por: *(Nicole Leong)*.

En las coordenadas **0373547 E, 0988533 N UTM- Z17**, corresponden a la **quebrada Platanarito**. En esta quebrada se observaron bloques masivos producto de transporte o desprendimientos en la zona, y hay una pequeña cascada. Se observaron afloramientos tipo lava, la misma continuidad basalto-andesita que se ha observado anteriormente.

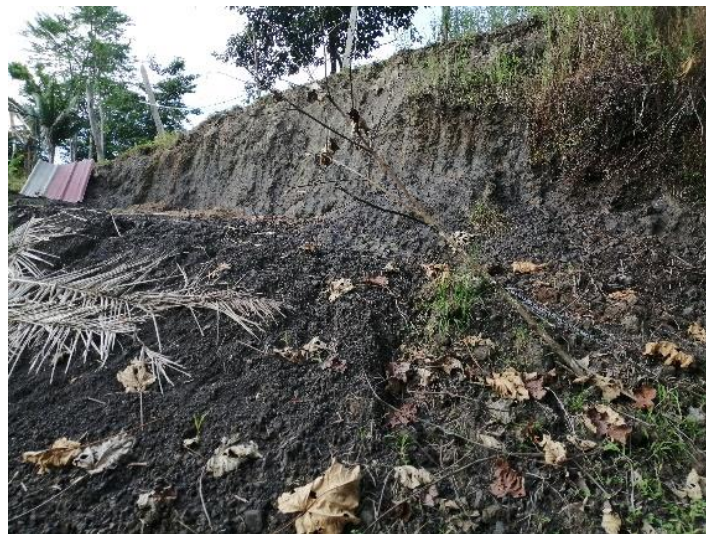
En las coordenadas **0370729 E, 0984482 N UTM- Z17**, elevación de 114 msnm, se observó un cambio de tonalidad de los suelos observados anteriormente, el color de estos es marrón oscuro. Los sitios, anteriormente observados, se observó suelos con tonalidad rojiza, propia de la meteorización, in situ, de rocas con características básicas (basaltos) (**ver figura 44**), el cual es muy plástico.

Figura 44. Cambio de tonalidad en el sitio. Foto por: (Nicole Leong).

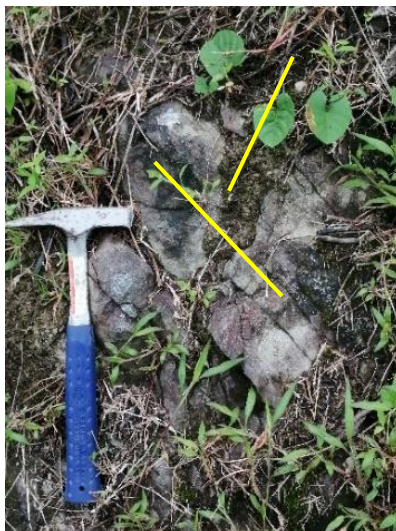
Figura 45. Fracturas observadas en basalto meteorizado en la carretera Punta Peña. Foto por: (Nicole Leong).

En las coordenadas **0369754 E, 0982999 N UTM- Z17 (*)**, a unos 125 mns, se observó un pequeño afloramiento de basalto en el talud de la carretera Punta Peña (**ver figura 45**), muy meteorizado, con los siguientes planos de fractura:

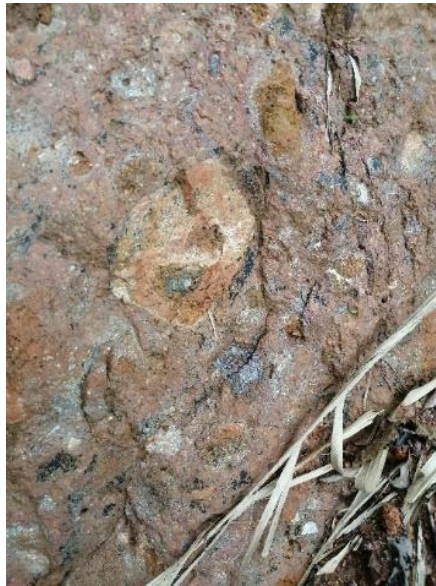
Figura 46. Brecha volcánica alterada en el escarpe del deslizamiento. Foto por: *(Nicole Leong)*.

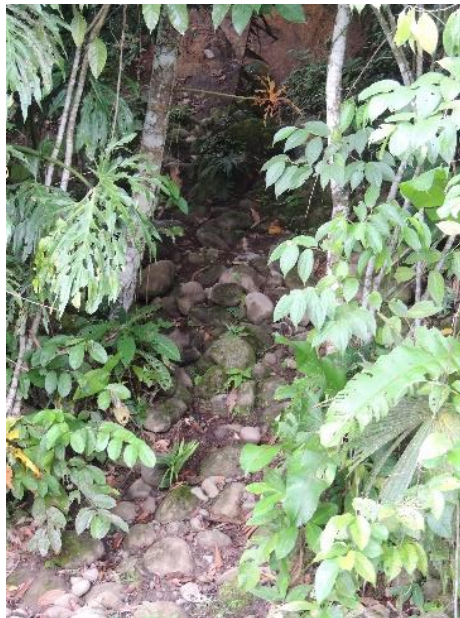
anterior, siendo estas rocas del granular (entre subintrusivos andesíticos y dioritas). Más adelante, en las coordenadas **0369576 E, 0983821 N UTM- Z17**, a unos 64 msnm, se encontró nuevamente roca volcánica básica-intermedia, que difiere del material intrusivo visto anteriormente. A unos 38 m aproximadamente de las rocas observadas anteriormente, en las coordenadas **0369614 E, 0983850 N UTM- Z17**, se observó un deslizamiento de ladera, con material deslizado (cantos rodados redondeados y subredondeados) (**ver figura 47**), lo que permite interpretarla como una intercalación de rocas volcánicas efusivas e intrusivas.

Figura 47. Material deslizado en la carretera Punta Peña. Foto por: *(Nicole Leong)*.

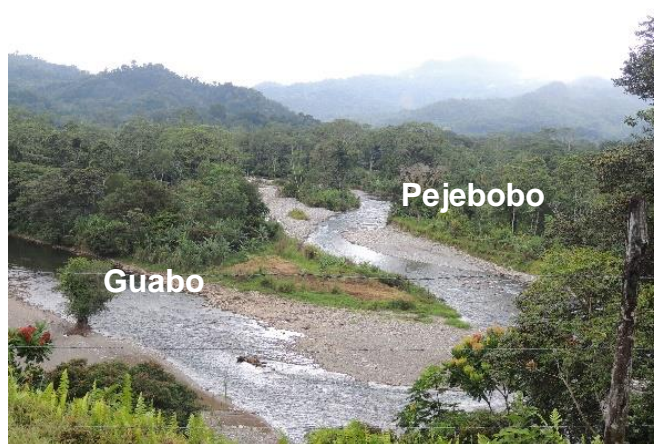
msnm; desde este punto se puede observar la confluencia de los ríos Guabo y Pejebobo (**ver figura 48**). Al ser una confluencia de dos grandes ríos, se observaron grandes deposiciones de sedimentos, iniciando en esta zona se va formando un segundo abanico aluvial más pequeño, observado en las fotografías aéreas (Instituto Geográfico Nacional "Tommy Guardia": Autoridad Nacional de Administración de Tierras., 1981), este pequeño abanico, se formó posterior al abanico principal, que es el que abarca la cuenca del río Guarumo.

Figura 48. Confluencia río Guabo y Pejebobo. Foto por: (Nicole Leong).

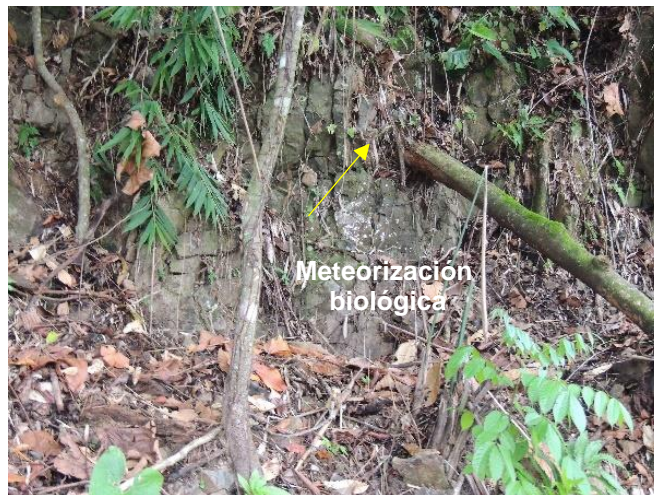
En la misma zona de Punta Peña, se observó un afloramiento de roca volcánica en las coordenadas **0369554 E, 0984727 N UTM- Z17**, a 58 msnm, aquí se observaron planos de fracturas, las rocas observadas se encuentran bioperturbadas (**ver figura 50**), también, fue evidente la presencia de un proceso de reptación y caída de rocas.

Figura 50. Meteorización biológica presente en la zona. Foto por: (Nicole Leong).

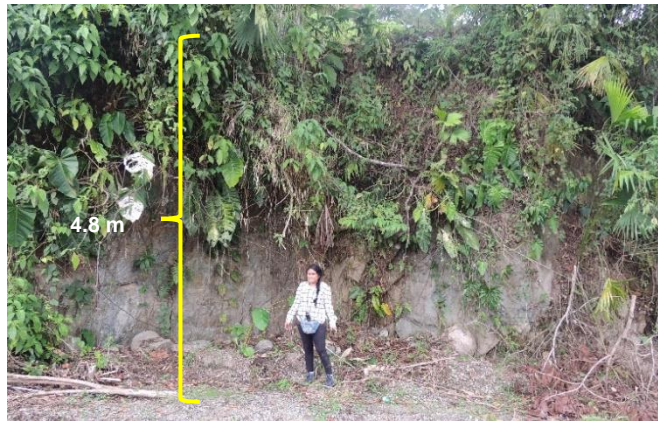
En la terraza del río Güabo, en las coordenadas **0369537 E, 0984698 N UTM- Z17**, se encontró un afloramiento de andesita de aproximadamente 4.8 m de altura (**ver figura 51**). Se desconoce si hay otro tipo de roca subyacente a este depósito, producto de la construcción un dique cuya finalidad es la de mitigar las crecidas del río, que décadas anteriores generaron múltiples inundaciones de aguas debajo de Punta Peña.

Figura 51. Afloramiento de andesita 4.8 m de altura. Foto por: *(Nicole Leong)*.

En este afloramiento también se observaron fracturas y diaclasas en múltiples rumbos y ángulos de buzamientos, evidenciando esfuerzos tectónicos importantes. (**ver figura 52**). En un costado al afloramiento, se observó acumulación de cantos rodados imbricados y sedimentos arenosos y arcilloso que denota una posible terraza de inundación de una gran avenida de tiempo reciente.

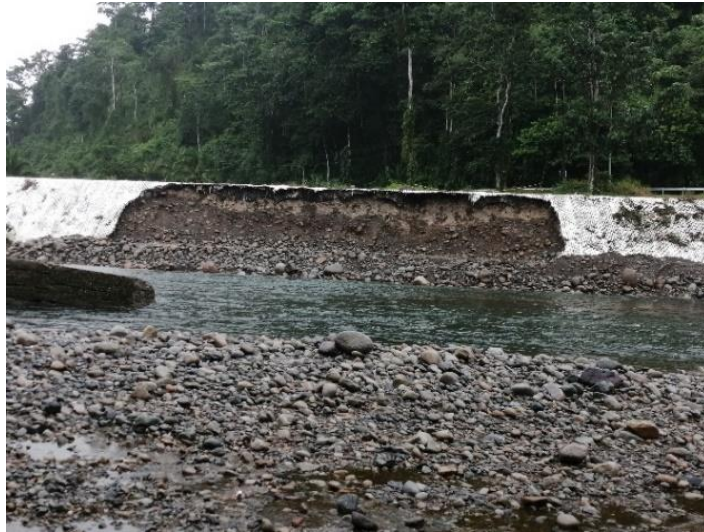
Figura 54. Deposición de sedimentos (coluviales y aluviales) del río Guarumo. Foto por: *(Nicole Leong)*.

En la margen oeste del río Guarumo, nace de la confluencia con el río Guarumito se observó que la maya del dique estaba rota (**ver figura 54**), lo más probable que esta situación haya ocurrido por las crecidas constantes, producto de los aportes de los diferentes cauces agua arriba.

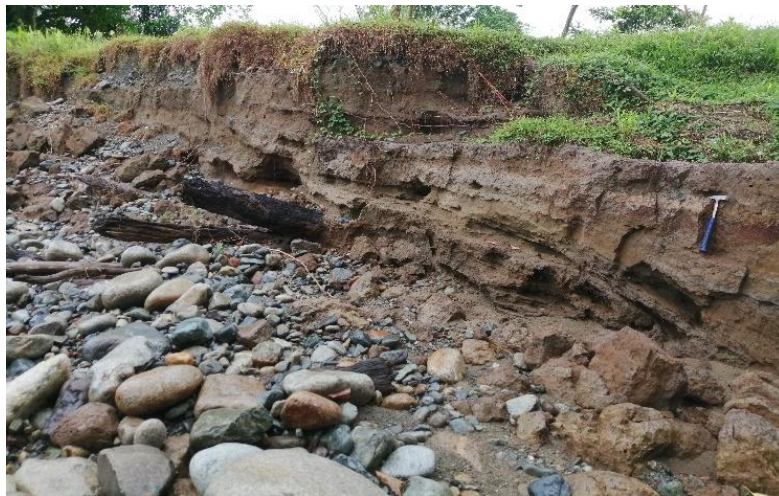
Como parte de la metodología empleada, para comprender la formación dominante en la zona de cordillera, se realiza un inventario de rocas. Por medio de este inventario, se pudo determinar que las rocas dominantes, depositadas en el valle y confluencia de los ríos, el 65 % es de tonalidad clara, aproximadamente, correspondiendo a rocas intrusivas o subintrusivas (dioritas, andesitas porfídicas, granodioritas, entre otras rocas mayormente granulares), un 25% son rocas oscuras (basaltos, andesitas, otras rocas volcánicas); 10% de rocas variadas, presentaban amígdalas, inclusiones, vetillas de cuarzos y también presencia de rocas con minerales verdes (clorita y epidota). Estas rocas con minerales verdosos, es un indicador de alteración hidrotermal propilítica.

Figura 55. Diferentes terrazas en el río Guarumo y deposición de sedimentos polimícticos. Foto por: (Nicole Leong).

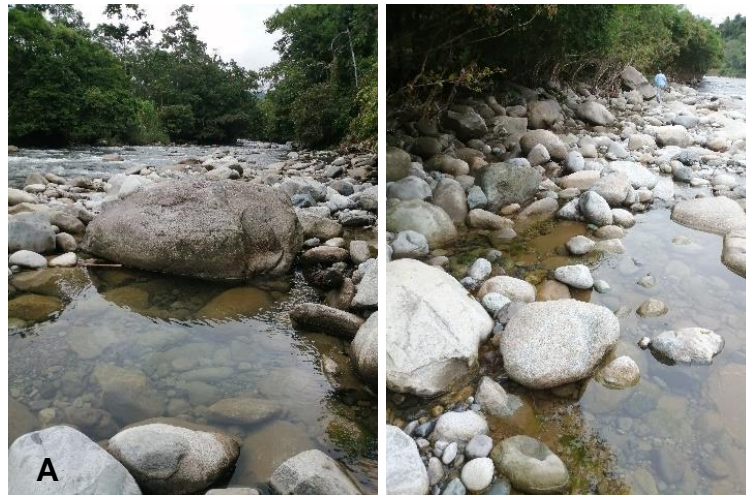
de rocas de tamaño grande y medio, predominando las rocas granulares de tonalidad intermedia (gris) con minerales máficos (granos oscuros) y también de tonalidad oscura (lavas). En el río, se observaban grandes bloques subredondeados por transporte (**ver figura 56 A**), lo que significa que el río tiene la fuerza suficiente para arrastrar rocas de gran tamaño.

Figura 56. Gran bloque observado en la parte media del río. Foto por: *(Nicole Leong)*.

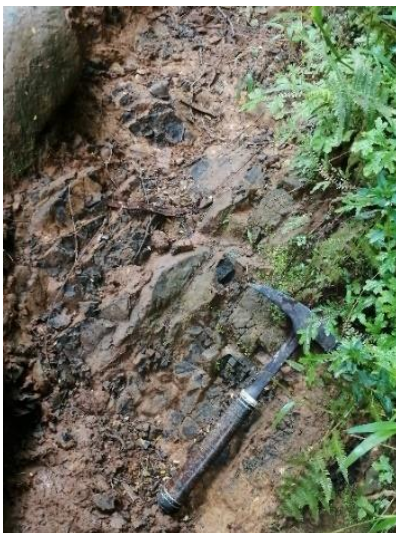
En las coordenadas **0365744 E, 0982688 N UTM Z-17**, a 127msnm, el lugar es parte del río Guabo, pero lo conocen como Las Lajas. Se encontró un pequeño afloramiento de basaltos columnares altamente meteorizado, (**ver figura 57**). Estos patrones de pequeñas estructuras columnares se repitieron en algunos sitios a lo largo de estas exploraciones.

Figura 57. Basalto columnar altamente meteorizado. Foto por: (Nicole Leong).

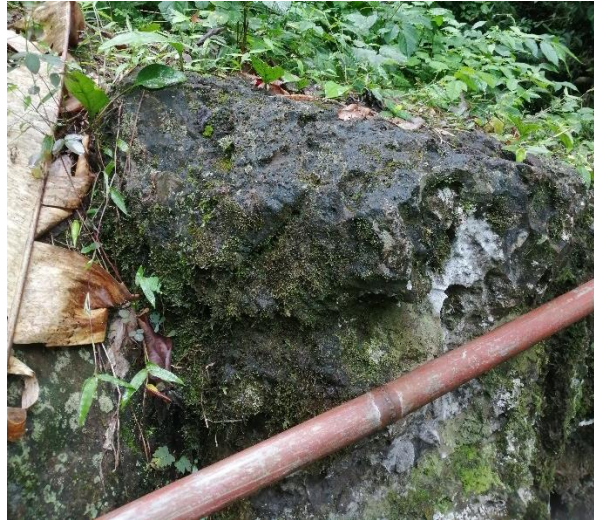
En las coordenadas **0364393 E, 0993077 N UTM- Z17** se observó un bloque masivo, a la cual se tomó una muestra, pero se descartó por el alto nivel de meteorización, era

muy grande, por lo que no se pudo determinar si era un afloramiento o si se encontraba sepultada, era una brecha volcánica. **(ver figura 63)**.

Figura 63. Bloque masivo de brecha volcánica en el sendero la Gloria-Almirante. Foto por: *(Nicole Leong)*.

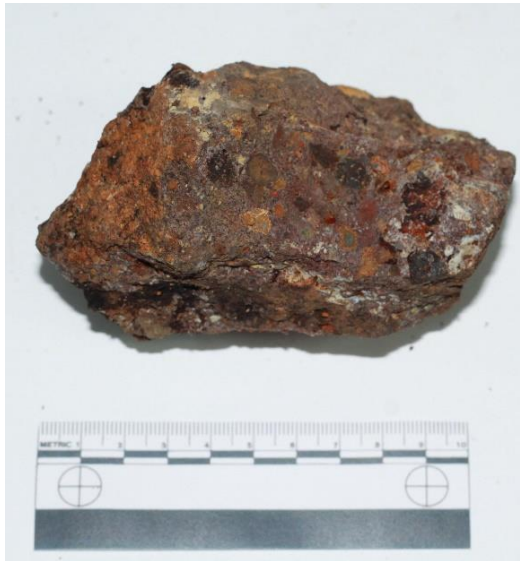
La muestra **AACHGR-M18** (ver figura 64), es una roca constituida por fragmentos de roca de diferentes tipos, descrita como una brecha volcánica. Presenta una coloración rojiza y se presenta muy frágil, debido al alto grado de meteorización.

Figura 64. **Muestra AACHGR-M18**: Se observan los diferentes clastos por los que está constituida la roca, de tamaños variables. Foto por: *(Nicole Leong)*.

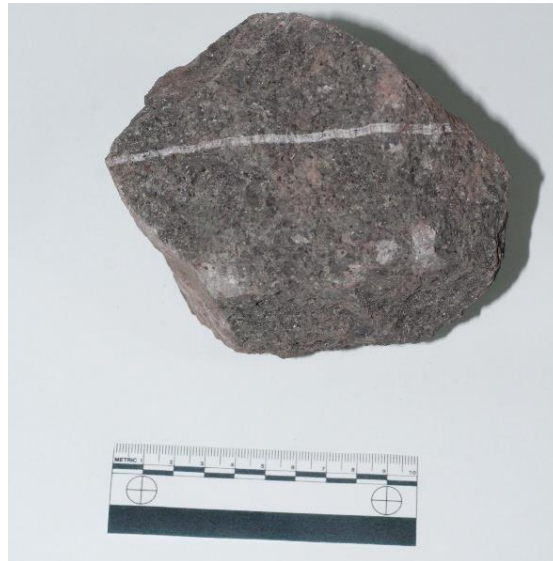
La muestra de mano **AACHGR-M5** (ver figura 66), presenta una coloración rojiza, una veta de calcita, y matriz carbonática; además, es poco densa y sin cristales visibles.

Figura 66. Muestra **AACHGR-M5**: Se observa la coloración rojiza y la veta horizontal en toda la roca. Foto por: (Nicole Leong).

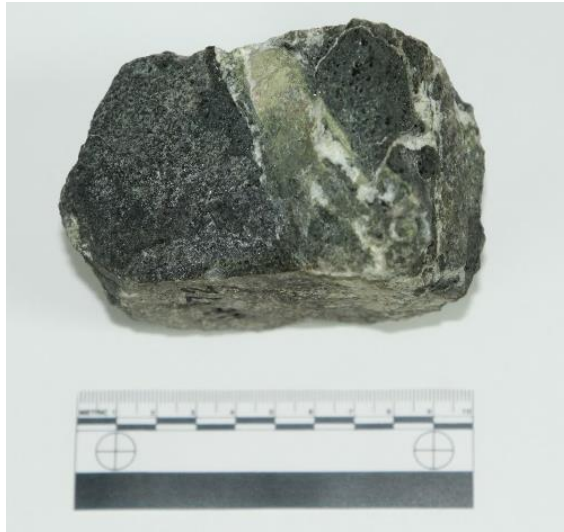
La muestra de mano **AACHGR-M8** (ver figura 68) presenta una veta que resalta en toda la muestra color verdosa de epidota (observación en el microscopio), con pequeños fragmentos de cuarzo, toda la muestra presenta vetillas rellenas de cuarzo, no se observan cristales pequeños visibles. Es bastante densa.

Figura 68. La muestra **AACHGR-M8**, presenta una veta de epidota (lo color verde vertical) con presencia de cuarzo, y vetillas de cuarzo en toda la muestra. Foto por: (Nicole Leong).

De acuerdo con el análisis petrográfico la muestra **AACHGR-M8**, presenta cristales de plagioclasa, y laminillas de plagioclasa albita, casi todas alteradas por epidota, en la matriz de la roca. Tiene fenocristales féficos (anfíboles). Presenta una alteración hidrotermal de tipo propilítica. Se describió como **un pórfido andesítico, fuertemente propilitizado**.

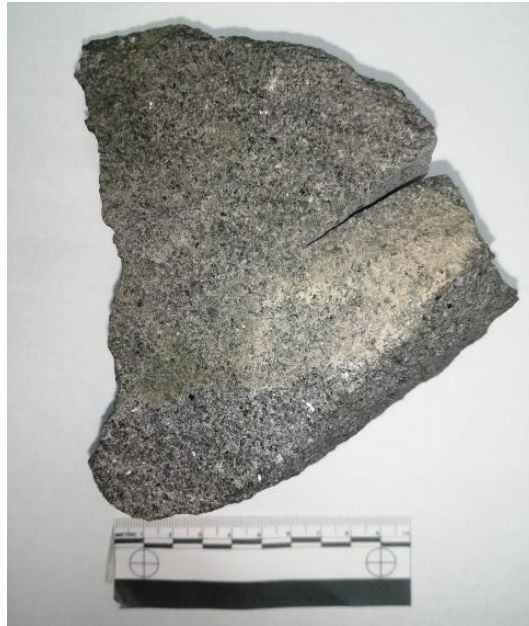
En la muestra de mano de la muestra **AACHGR-M23** se observan abundantes cristales de color oscuros (magnetita diseminada y minerales félicos), también presenta abundante pirita en una matriz intermedia. (Ver figura 74).

Figura 74. Muestra **AACHGR-M23**, presenta grandes cristales félicos, abundante pirita y magnetita diseminada. Foto por: (Nicole Leong).

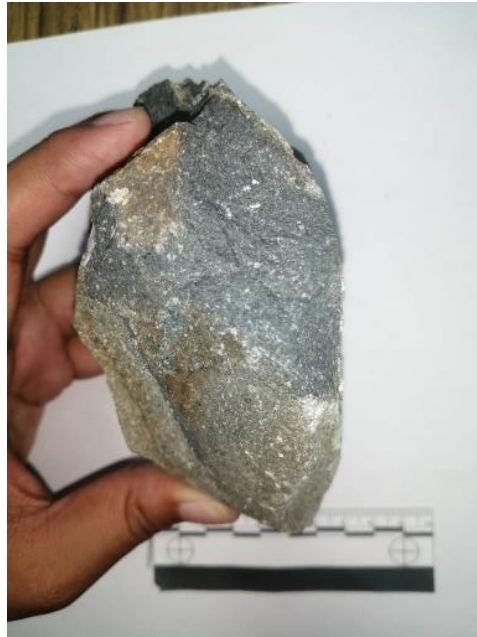
La muestra **AACHGR-M25**, presenta abundante magnetita, como las muestras anteriores. No presenta grandes cristales visibles. Es densa, de color intermedio (gris). **(Ver figura 78).**

Figura 78. Muestra de mano **AACHGR-M25**, se observa una matriz porfídica, con pequeños cristales de plagioclasa. Foto por: (Nicole Leong).

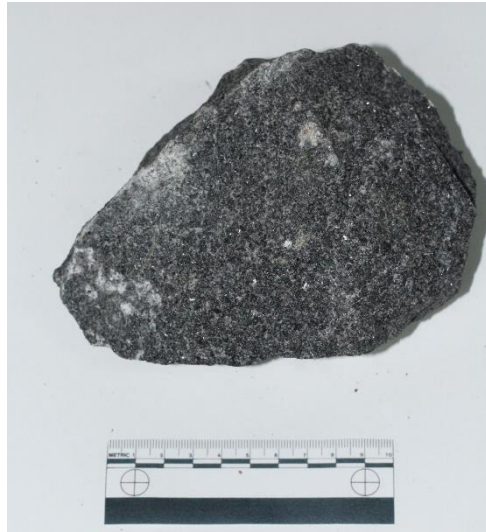
Anexo 3. Muestra **AACHGR-M15**, diorita encontrada en ballena. Foto por: *(Nicole Leong)*.

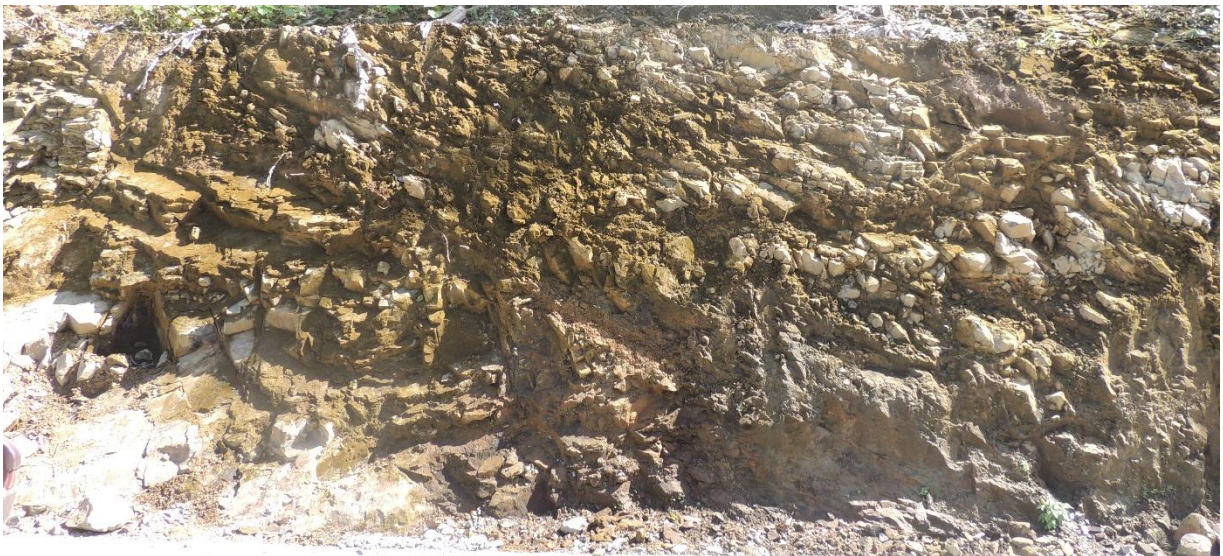
Anexo 4. Afloramiento de basalto con disyunción columnar, se observa meteorizado en la superficie. Foto por: *(Nicole Leong)*.

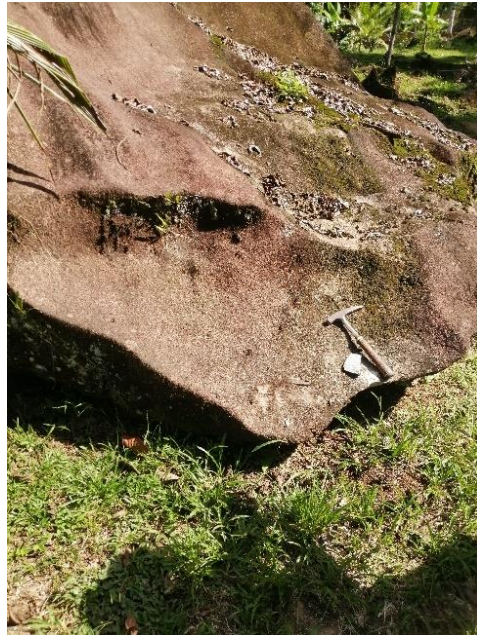
Anexo 5. Bloque diorítico, ubicado en la entrada de PTP. Foto por: *(Nicole Leong)*.

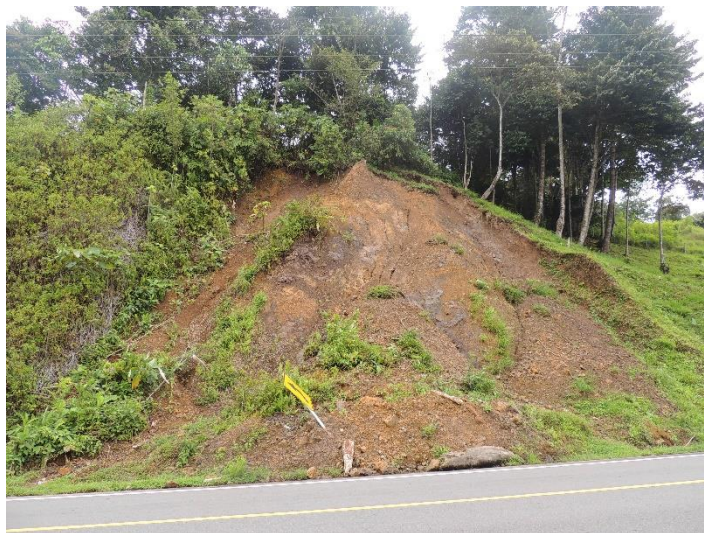
Anexo 6. Deslizamiento rotacional en la carretera de Punta Peña. Foto por: *(Nicole Leong)*.

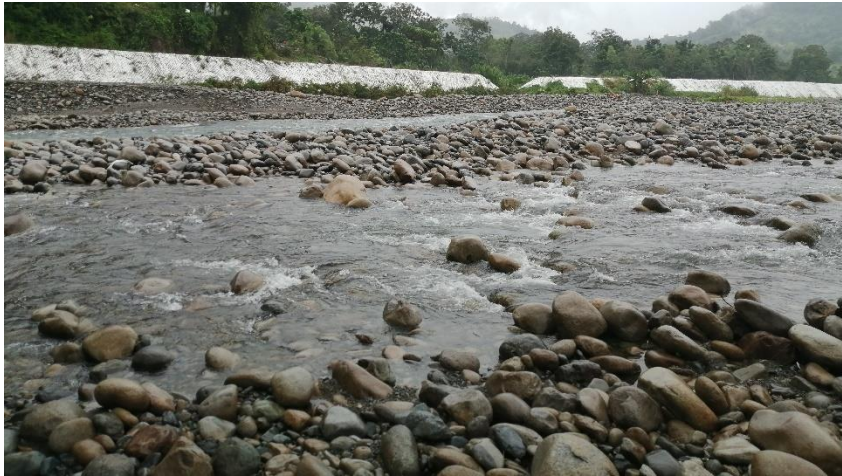
Anexo 7. Deposición de sedimentos en la confluencia del río Guabo y Pejebobo. Foto por: (Nicole Leong).

En esta zona también se observa la confluencia del río Guabo y Pejebobo (**ver anexo 8**). En esta confluencia, es visible en las fotografías aéreas, la formación del pequeño segundo abanico aluvial (conformado de sedimentos coluviales y aluviales) (**ver anexo 9**), el cual forma parte del abanico aluvial principal, que fue posterior a este.

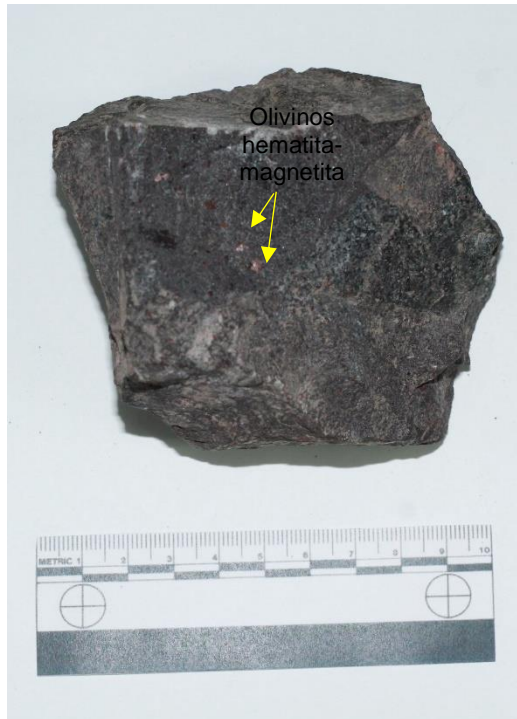
Anexo 9. Muestra AACHGR-M9, es un basalto con presencia inusual de olivinos, asociados a hematita-magnetita. Foto por: *(Nicole Leong)*.
