*Evaluación de la calidad microbiológica del agua en el río Mocambo, Panamá, en estación  
lluviosa*

Trabajo de graduación presentado a la Escuela de Biología de la Facultad de Ciencias Naturales, Exactas y Tecnología, como requisito parcial para optar por el título de Licenciatura en Biología con orientación en Microbiología y Parasitología.

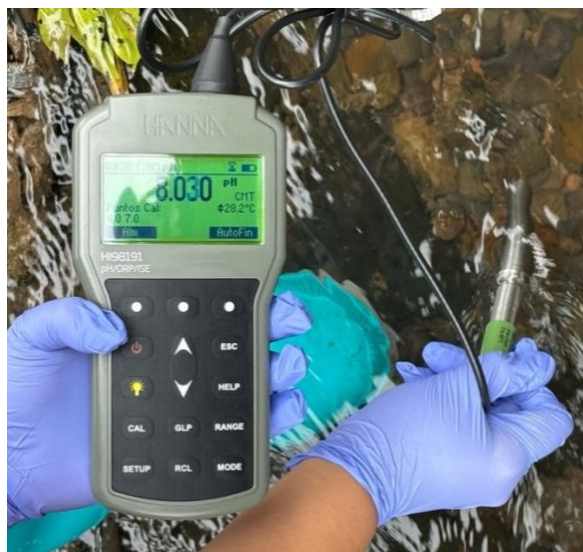
**Figura 5.** Medición de pH

dispositivo emplea un electrodo especializado para la medición de pH, compensando automáticamente la temperatura gracias a su sensor integrado, lo que garantiza lecturas exactas y confiables en diversas condiciones ambientales reconocida por su fiabilidad en el monitoreo de parámetros fisicoquímicos en campo (APHA, 2017; HANNA Instruments, 2025) (fig. 5).

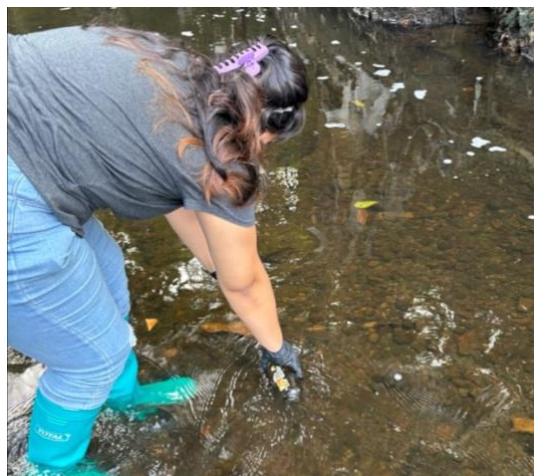
**Figura 7.** Muestreo de aguas en río Mocambo.

El proceso de muestreo consistió en introducir el frasco de vidrio estéril de 500 mL con tapón de rosca (previamente etiquetado), según los protocolos establecidos para la recolección de muestras químicas y microbiológicas (fig. 7) (López *et al.*, 1993). La recolección se efectuó en la zona central del cauce del río, donde el flujo es más estable y menos afectado por la vegetación ribereña o fuentes puntuales de contaminación. Con el fin de garantizar la integridad de las muestras, se evitó cualquier perturbación del agua, como la agitación, que pudiera ocasionar la resuspensión de sedimentos. El frasco se sumergió cerrado hasta una profundidad de 15 a 30 cm, donde se retiró la tapa cuidadosamente bajo el agua y se volvió a cerrar manteniéndolo sumergido.

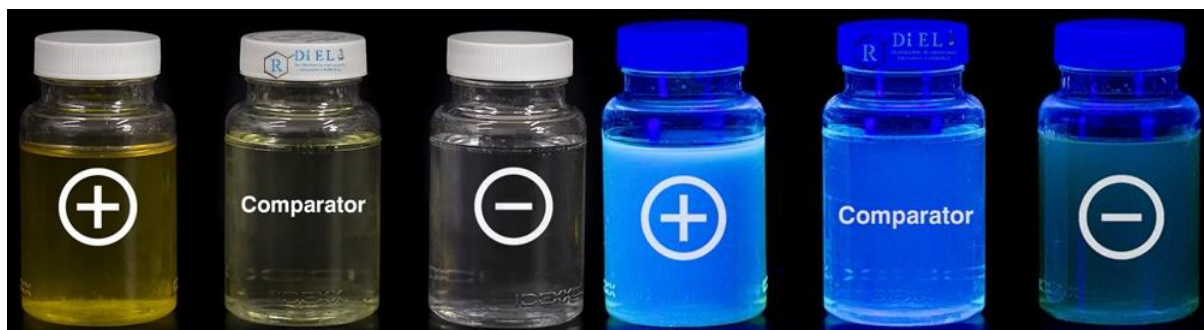
**Figura 8.** Patrones de comparación de resultados para el metodo Colilert.

El método Colilert o Enzima-Sustrato Definido Colilert (IDEXX, 2008) se basa en la actividad enzimática de los coliformes y *Escherichia coli*, permitiendo obtener resultados en 24 horas. Utiliza tecnología de sustrato definido (DST) patentada por los laboratorios IDEXX para detectar mediante dos indicadores de nutrientes ONPG y MUG. Estos nutrientes son metabolizados por las enzimas  $\beta$ -galactosidasa y  $\beta$ -glucuronidasa para identificar respectivamente a los coliformes totales y a *E. coli*. Cuando los coliformes metabolizan ONPG, el medio de cultivo cambia de incoloro a amarillo, lo que facilita la detección rápida y precisa de los indicadores sanitarios de calidad del agua. Si la tonalidad obtenida es más intensa que el comparador, existen presencia de coliformes totales (amarillo) y *E. coli* (amarillo + fluorescencia) en caso contrario no hay presencia (fig. 8).

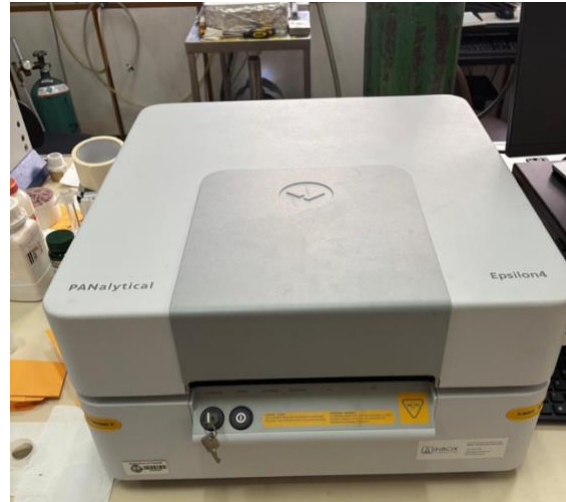
**Figura 15.** Equipo Epsilon 4 de PANalytical usado para el análisis de metales.

Para la determinación de metales en el agua, se utilizó la técnica de fluorescencia de rayos X (XRF), una metodología ampliamente empleada para la identificación y cuantificación de elementos en muestras líquidas, sólidas o pulverizadas. En este estudio, el análisis se realizó mediante el equipo especializado para este tipo de análisis, el cual fue calibrado con el software y los estándares OMNIAN. El procedimiento consistió en la colocación de una pequeña cantidad de muestra en un cilindro especializado, donde fue irradiada y analizada para determinar la concentración de los elementos presentes. Este enfoque analítico permite obtener mediciones

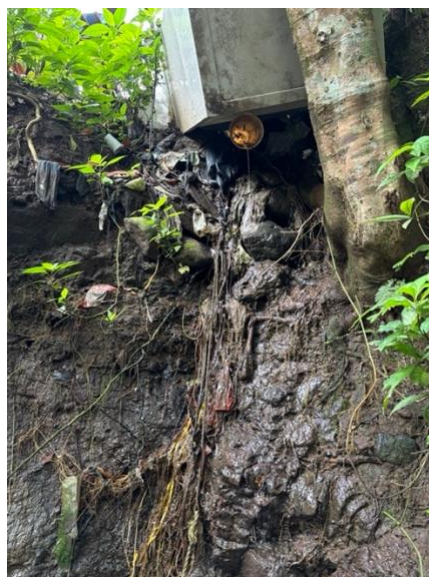
**Figura 37.** Vertido de aguas residuales directamente al río.

Las imágenes recolectadas documentan la realidad del uso del río como un recurso multifuncional para la comunidad. Se observan familias lavando ropa y utensilios, así como niños y adultos bañándose en las aguas. Específicamente en la tramo alto y media debido a la carencia de suministro de agua potable en las comunidades aledañas. Adicionalmente, se observan animales defecando en las inmediaciones, lo cual contribuye significativamente a la contaminación del agua. Estas prácticas reflejan una problemática social y ambiental aguda, donde el acceso insuficiente a recursos básicos como el agua potable expone a las comunidades a graves riesgos sanitarios y ecológicos. El uso intensivo del río por parte de las comunidades debido a la falta de acceso a agua potable y saneamiento adecuado constituye un grave problema de salud pública y ambiental. Las actividades humanas y animales han alterado significativamente la calidad del agua, convirtiéndola en un riesgo para la salud de las personas que la utilizan. Es crucial que se tomen medidas correctivas para mitigar la contaminación y garantizar un acceso seguro a recursos hídricos limpios para las comunidades afectadas.

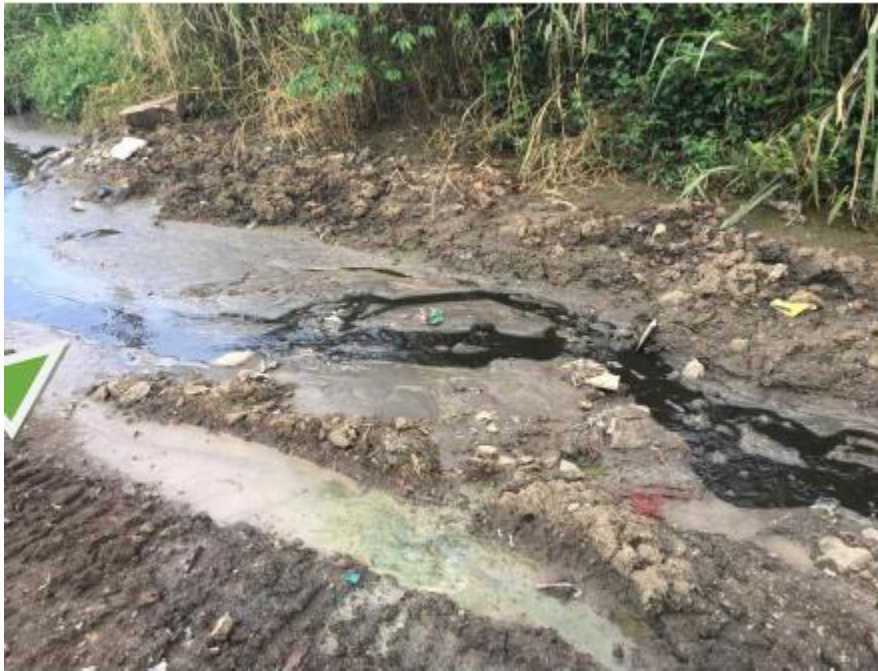
**Figura 40.** Lixiviado proveniente del vertedero de Cerro Patacón que drena directamente al río Mocambo (Díaz, 2021).

Estos niveles de concentraciones de metales encontrados en el agua podrían estar correlacionados con las descargas directas de lixiviados desde el vertedero de Cerro Patacón al río Mocambo. Los lixiviados son fluidos que en vertederos pueden ser formados por la degradación de los residuos sólidos y que se ponen en contacto con agua procedentes de la escorrentía superficial y/o lluvia (Jones *et al.*, 2005). Estos lixiviados pueden contener distintos derivados constituyentes de la solubilización de reacciones químicas y bioquímicas que ocurren dentro del vertedero como distintos metales (Tchobanoglous *et al.*, 1996). Los lixiviados contribuyen a la contaminación de los suelos presentando altos niveles de contaminación por metales pesados, así como de contaminación microbiológica. Esto provoca la contaminación de los cauces de los ríos cercanos
