**Aportes al estudio de la vivienda de alto nivel económico del siglo XVII en  
Panamá Viejo, desde las evidencias arqueológicas: uso de adoquines  
esmaltados en el sistema constructivo.**

**Investigación presentada como  
requisito para optar al grado de  
Magíster en Arqueología**

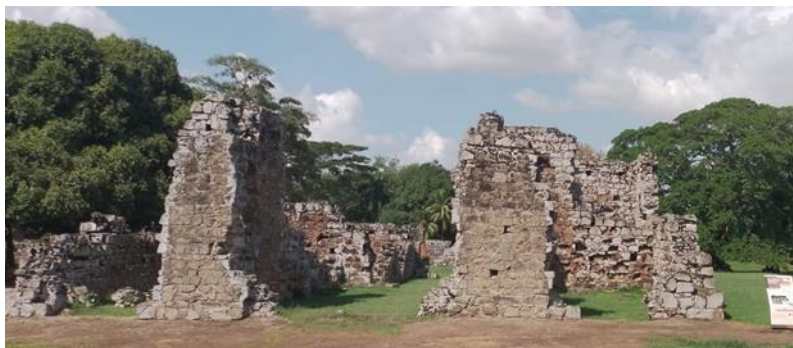
Figura 2. Parte delantera de la casa de la familia Alarcón, ubicada frente al atrio de la Catedral, sobre la calle Obispo, también conocida como “casa del Obispo”. (Fotografía de la autora, 2024).

Los restos arqueológicos hasta ahora hallados sugieren un contexto de tipo doméstico, construido en calicanto, con aproximadamente las mismas medidas de fondo y distribución de espacios que la conocida casa de la familia Alarcón, cuyo frente se muestra en la figura 2. (Linero Baroni, comunicación personal, 2022).

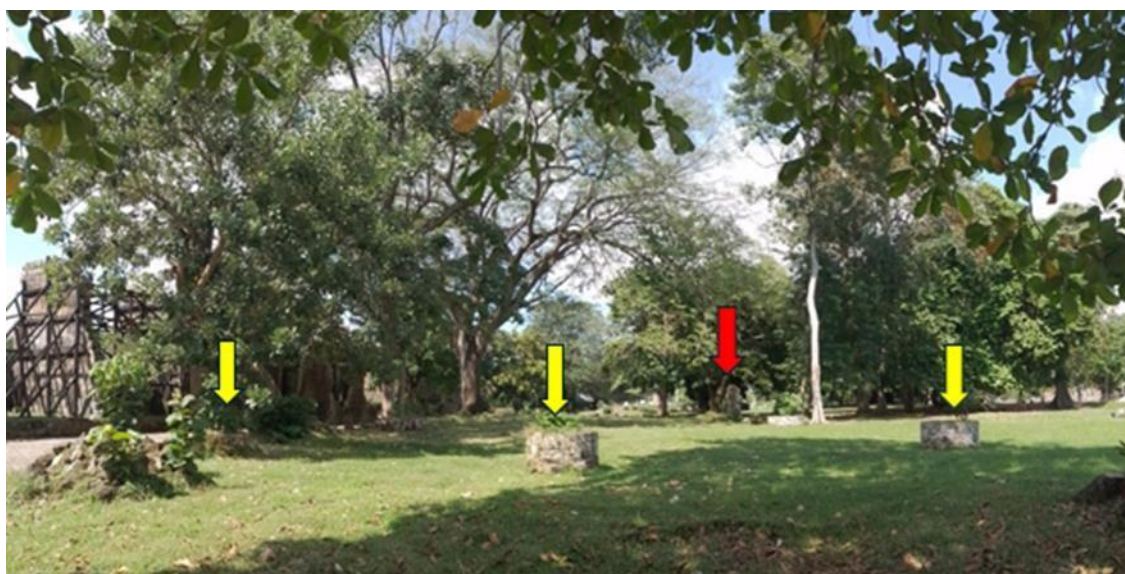
Figura 3. Vista del solar desde la esquina suroccidental. Se destacan con flechas amarillas algunos de los falsos brocales de pozos, y con flecha roja el remanente de un lienzo de muro aparentemente colonial. (Fotografía de la autora, 2025)

4. la siembra de especies vegetales superiores, en fecha indeterminada, en el perímetro y puntos interiores del solar, cuyas raíces actualmente se encuentran entretejidas en las evidencias arqueológicas restantes. La figura 3 ilustra la vista actual del solar y la figura 4 muestra un acercamiento fotográfico del remanente de un lienzo de muro que se encuentra en ese lugar.

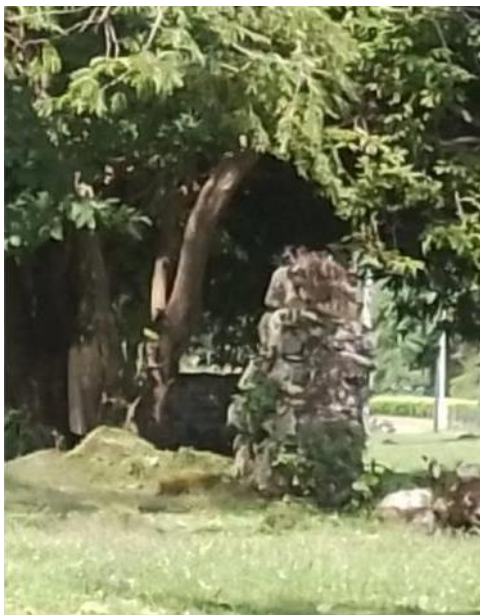
Figura 4. Remanente de lienzo de muro aparentemente colonial en la Manzana 7. (Fotografía de la autora, 2025)

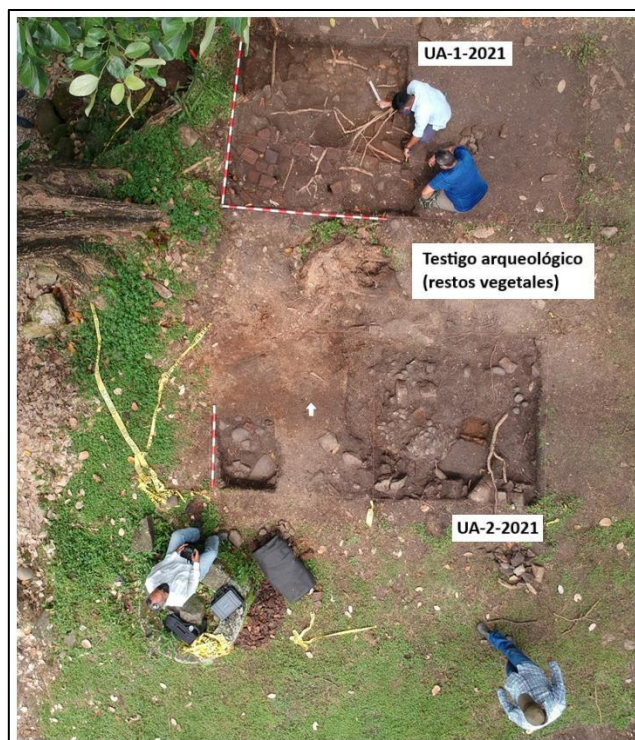
Figura 5. Unidad Arqueológica UA-1-2021 (norte) y UA-02-2021 (sur) de la intervención 2021. En el centro destaca la sección testigo, al sur los restos de las secuencias constructivas y al norte el rasgo clasificado como posible acequia/desagüe. (Fotografía cortesía del Maestrandi Álvaro Brizuela Casimir, noviembre de 2021).

El área afectada fue dividida en tres secciones, norte y sur (a cada lado de los restos vegetales) y central (donde aún permanecía parte del tronco y las raíces arrancadas del árbol). Esta última fue dejada sin intervención, primero, para evitar mayor daño al contexto ya afectado -a causa de la penetración de las raíces en el sustrato arqueológico- y, segundo, para mantener el sector como *testigo estratigráfico* (Figura 5: foto cenital de las unidades arqueológicas).

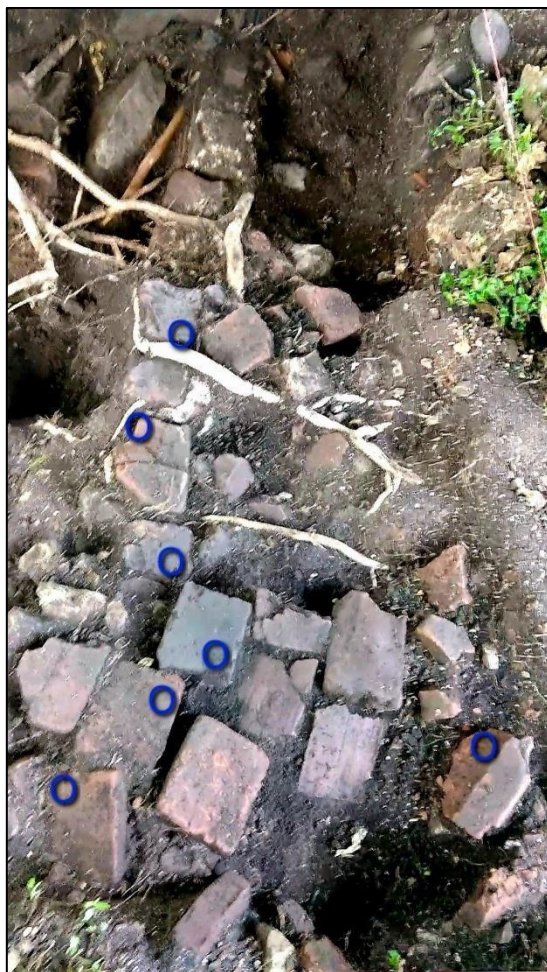
En la unidad arqueológica norte fue hallado un rasgo compuesto por piezas tabulares de diferentes medidas dispuestas en dos hiladas paralelas, como se observa en la Figura 6 de la vista de la UA-1-2021, las cuales están orientadas en dirección noroeste-sureste, que Linero Baroni clasificó preliminarmente como una posible acequia (canalización para la distribución de agua limpia) o un posible desagüe (canalización para el manejo de agua servida), (Linero Baroni, comunicación personal, 2021).

Figura 6. Vista del rasgo en la UA-1-2021 que Linero Baroni clasificó como posible acequia o desagüe, en proceso de excavación. Según la arqueóloga, el rasgo concuerda con las adaptaciones recurrentes en áreas secundarias de las casas, como patios o cocinas. Las marcas azules señalan aquellos adoquines que presentaron restos de esmaltado en la superficie. La arqueóloga destacó el hecho de que todos habían sido colocados en la parte superior del rasgo, posiblemente decorando el remate de la obra. (Fotografía: Dra. Mirta Linero Baroni, noviembre, 2021).

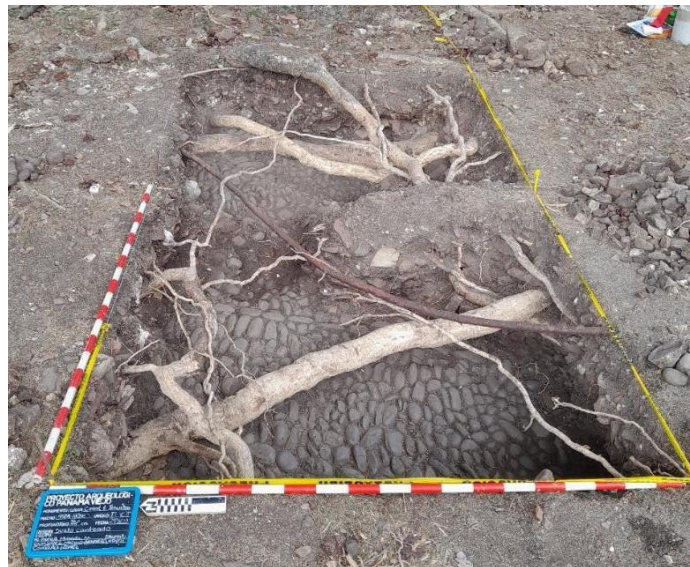
Figura 9. Vista de la Unidad Arqueológica UA-5-2022 desde el extremo oeste. Destaca el pavimento de cantos rodados correspondiente a la primera fase constructiva del entorno. (Fotografía: Dra. Linero Baroni, 2022).

Una de las Unidades Arqueológicas en particular, la UA-5-2022 o “Trinchera oeste”, la cual se observa en la figura 9 y estaba ubicada en el área que Linero propone correspondió al posible corredor principal de la vivienda, resultó de particular interés a causa del tipo de evidencias que dejó a la vista, entre ellas:

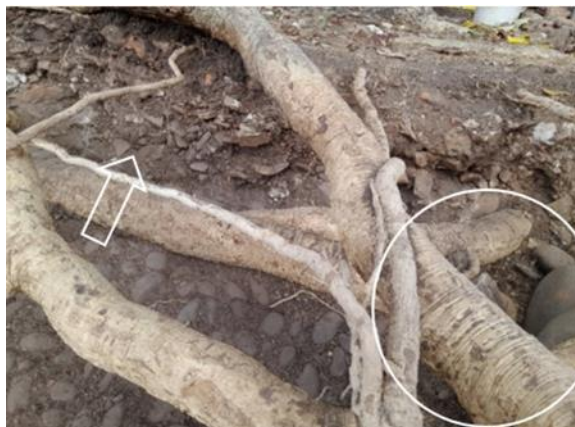
Figura 10. Detalle de la estratigrafía en el perfil este de la UA-5-2022. El círculo destaca el punto en que fue hallada parte de la muestra de adoquines en estudio, esquina sureste de la unidad. La flecha destaca el espesor de la capa correspondiente al desplome del techo y planta superior de la estructura. (Fotografía: Linero Baroni, 2022).

c) enteros o fracturados inmediatamente debajo de las tejas de la techumbre en la unidad arqueológica central de la Manzana 7 como se muestra en la estratigrafía ilustrada en la figura 10.

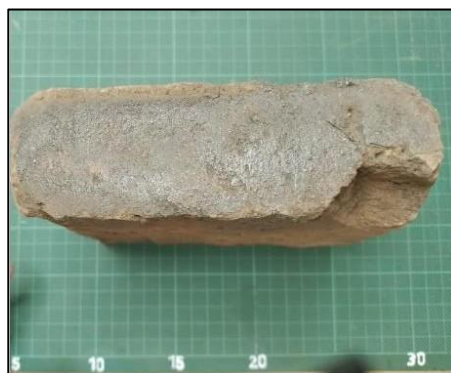
Figura 11. Ejemplar de la muestra de adoquines esmaltados recuperados en la Manzana 7. (Fotografía de la autora, 2023).

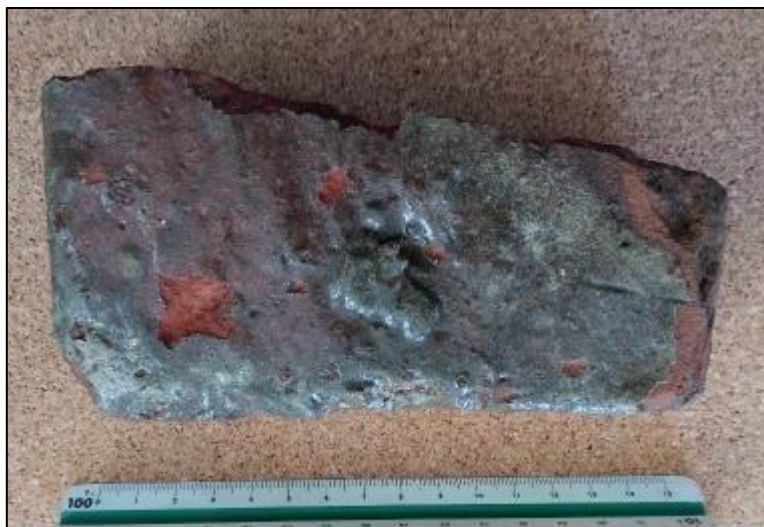
Figura 12. Ejemplar recuperado arqueológicamente en la finca 2349 COD 3301, Portobelo, Colón, República de Panamá. (Fotografía: Mirta Linero Baroni, 2020)

Durante las excavaciones, Linero mencionó que -hasta ese momento- no había sido destacado el uso de adoquines esmaltados en el CMHPV, únicamente se había reportado el hallazgo de una pieza de alfarería con esmaltado al estaño, semejante a los adoquines recuperados en la Manzana 7 de Panamá Viejo, excavada en Portobelo en el año 2020, cuya relación estratigráfica sugirió una temporalidad asociada a la segunda mitad del siglo XVII. El adocquín se muestra en la figura 12. (Linero Baroni, 2020: Informe).

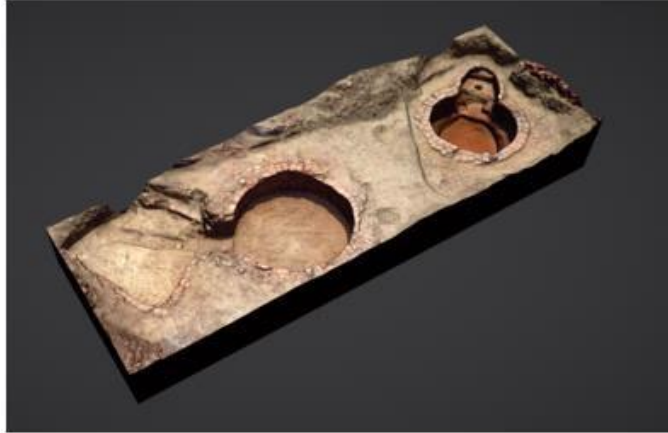
Figura 17. Modelo fotogramétrico de los hornos cerámicos coloniales de Panamá Viejo. Tomado del sitio en línea de Antropólogos Asociados. (López, 2022).

Los restos de estos hornos se encontraron en el sector conocido como Las Rotondas en Panamá Viejo. La investigación realizada por los arqueólogos Mendizábal y Gómez comprobaron la existencia de dos de estas estructuras, probablemente dedicados al proceso cerámico durante el periodo colonial. Son construcciones de planta circular, de ladrillo, piedra y argamasa. (Mendizábal & Gómez, 2015: Informe). En la figura 17 se muestra un modelo que podría representar los hornos alfareros de la ciudad de Panamá Viejo.

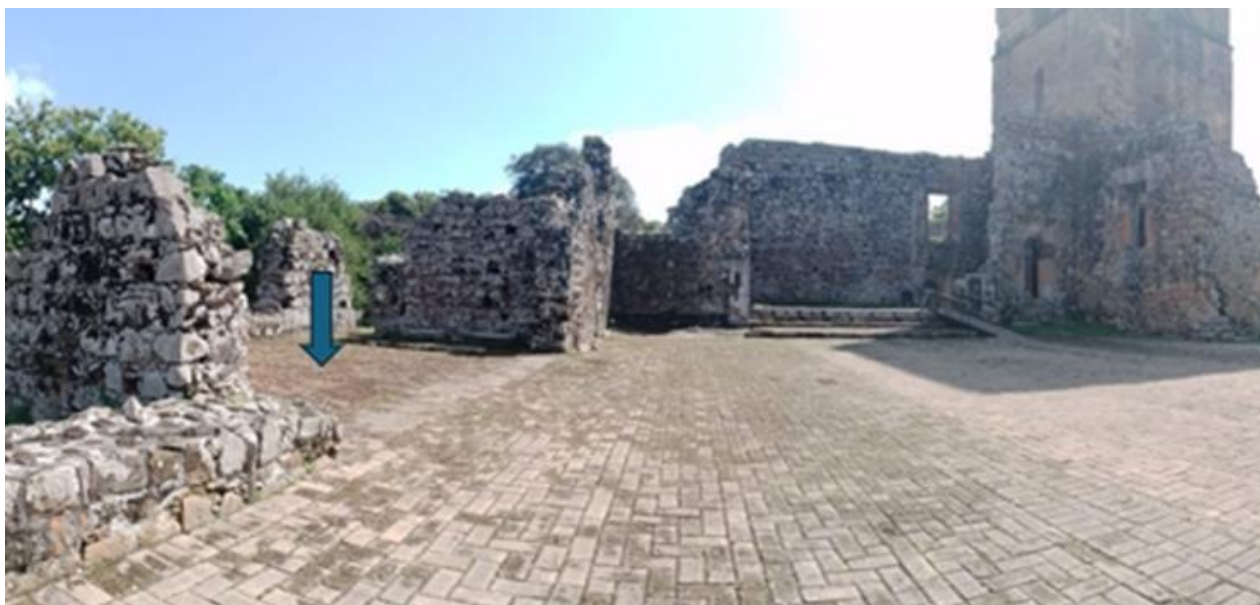
Figura 19. Vista panorámica del interior de la iglesia Catedral. La flecha indica el piso del altar este, donde se detectaron adoquines esmaltados. (Fotografía de la autora, 2025).

- El altar este del Conjunto Conventual La Merced (excavación del año 2023).
- En el interior de la Catedral tal como se aprecia en la figura 19.
- En piso y escalones de las Casas Terrín indicados en la figura 20)

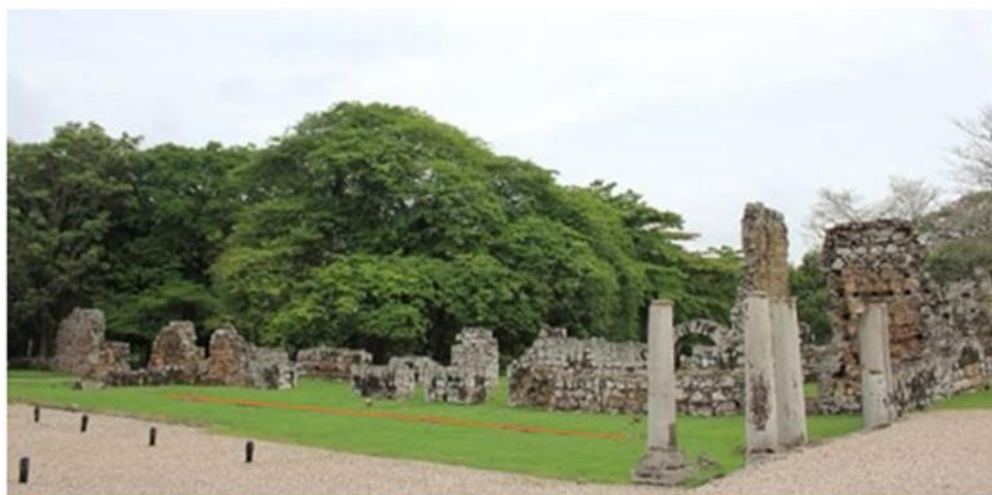
Figura 20. Vista panorámica de las Casas Terrín. La línea anaranjada indica dónde se localizan los escalones de la entrada. (Fotografía de Creative Commons, 2012)

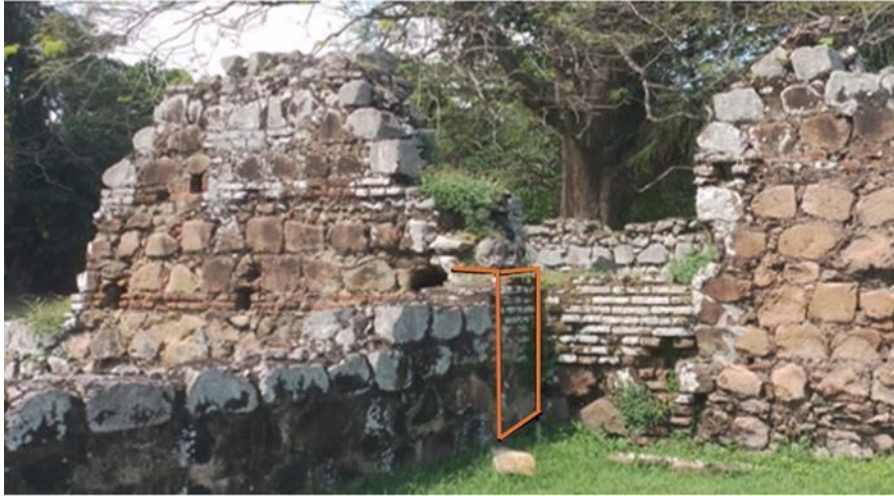
Figura 23. Ubicación del elemento excedente observado en las Casas Terrín, indicado por las líneas anaranjadas. Probablemente sea un soporte de columnilla. (Fotografía de la autora, 2025).

- Conjunto Conventual Santo Domingo.
- Cabildo.
- Conjunto Conventual Inmaculada Concepción, específicamente en un vano de puerta.
- Casa Alarcón.
- Casas Terrín, en hiladas dentro del mampuesto, el cuerpo y el remate de un posible elemento constructivo excedente. En la Figura 23 se ilustra cómo está colocada esta estructura dentro de la construcción y, en la 24, se observan dos de los adoquines esmaltados en la parte superior del elemento excedente.

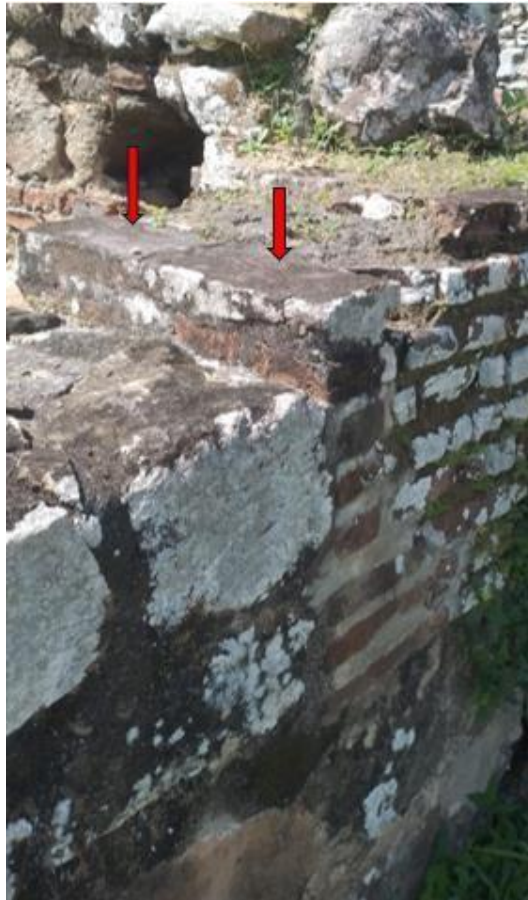
Figura 24. Detalle del elemento excedente observado en las Casas Terrín. Las flechas indican los adoquines de la parte superior de la estructura que presentan esmaltado. (Fotografía de la autora, 2025)
