Propuesta de Intervención y Conservación del Cuartel de Bomberos José Gabriel Duque,
Inmueble 7-55, ubicado en el Casco Antiguo, como
Museo del Benemérito Cuerpo de Bomberos de la República de Panamá

Presentado por:
Mirma Ester Chen Miranda

TESIS
Para obtener el Título de
Magister en Conservación y Gestión del Patrimonio Cultural para el Desarrollo
con énfasis en Conservación

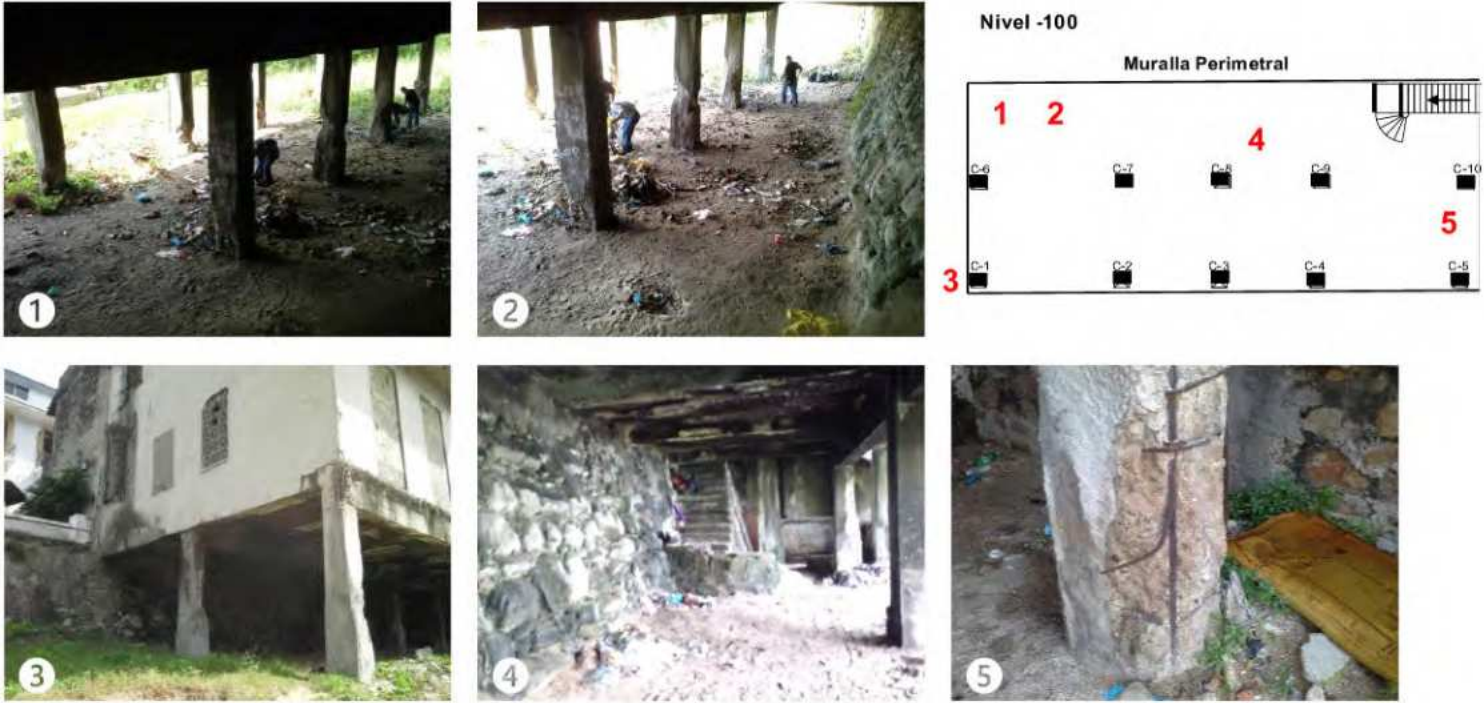
No.	Elemento evaluado	Ubicación <i>(indicar área, nivel)</i>	Material <i>(seleccionar de lista)</i>	Estado <i>(seleccionar de lista)</i>	Causa	Recomendación*				Imagen	Observaciones <i>(coloque el No. de línea)</i>
						R	E	A	M		
1	Columna	Nivel -100	Mampostería	Desprendimiento de hormigon, exposición de hierro estructural, reforzamiento	Higrotérmico (calor y humedad que prevalece); acción del hombre	<input checked="" type="checkbox"/>	<input checked="" type="checkbox"/>	<input checked="" type="checkbox"/>	<input type="checkbox"/>	Figura 6	#5. Se urge contact con este elemento para tener acceso a la planta alta.
2	Muralla Perimetral	Nivel -100	Piedra	Se conserva estable, con filtraciones por humedad	Agentes químicos (sal y agua), microorganismos	<input type="checkbox"/>	<input type="checkbox"/>	<input type="checkbox"/>	<input checked="" type="checkbox"/>	Figura 6	
3	Techo	Nivel 000	Madera, tejas	Desplome total	Agentes atmosféricos y químicos, falta de mantenimiento, organismo biológicos, microorganismos	<input type="checkbox"/>	<input type="checkbox"/>	<input checked="" type="checkbox"/>	<input type="checkbox"/>	Figura 7

Nivel -100

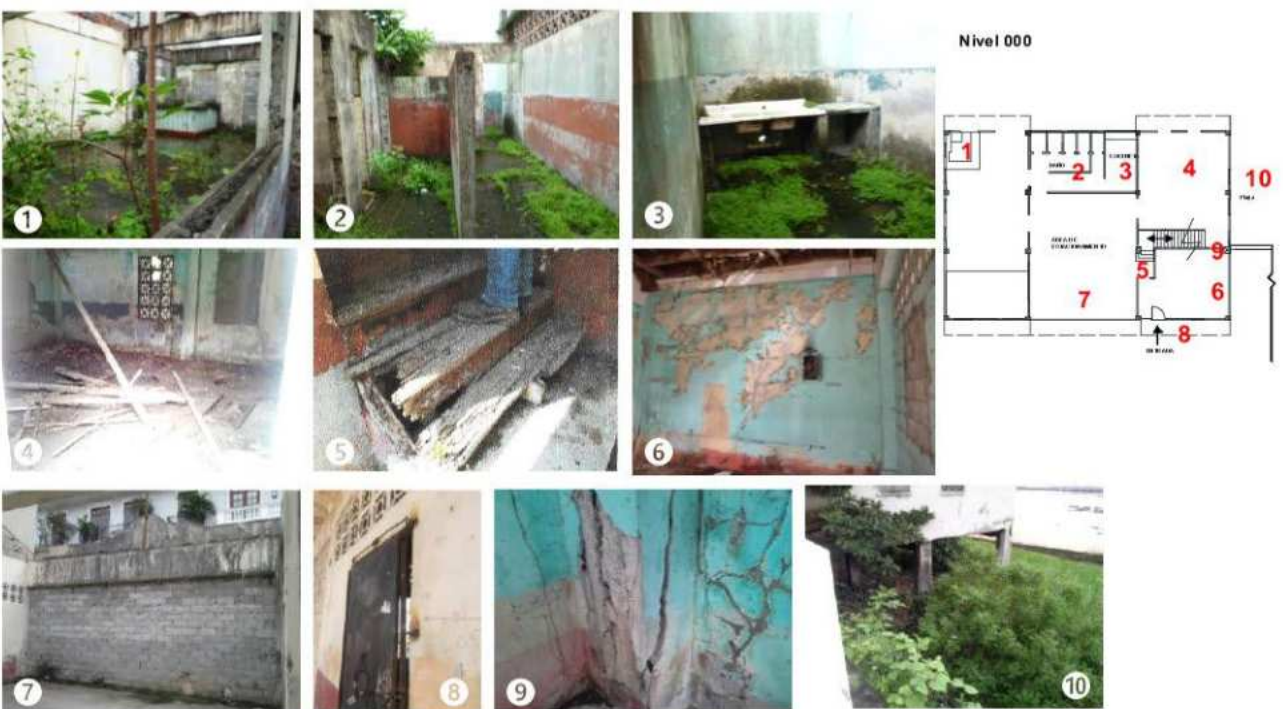
4	Escalera	Nivel 000	Madera	Deterioro del material	Organismos biológicos superiores (vegetal y animal), microorganismos	<input checked="" type="checkbox"/>	<input type="checkbox"/>	<input checked="" type="checkbox"/>	<input type="checkbox"/>	Figura 7	
5	Paredes y columnas	Nivel 000	Mampostería	Fisuras y grietas	Agentes biológicos de tipo vegetal	<input type="checkbox"/>	<input checked="" type="checkbox"/>	<input type="checkbox"/>	<input checked="" type="checkbox"/>	Figura 7	
6	Piso	Nivel 100	Madera	Deterioro del material	Organismos biológicos superiores (vegetal y animal) e inferiores (insectos), microorganismos, efecto del asolamiento y la lluvia	<input checked="" type="checkbox"/>	<input type="checkbox"/>	<input checked="" type="checkbox"/>	<input type="checkbox"/>	Figura 8	
7	Techo	Nivel 100	Madera, tejas	Visualmente se observa alto deterioro	Agentes atmosféricos y químicos, falta de mantenimiento, organismo biológicos (animales)	<input checked="" type="checkbox"/>	<input type="checkbox"/>	<input checked="" type="checkbox"/>	<input type="checkbox"/>	Figura 8

Imágenes Nivel 000

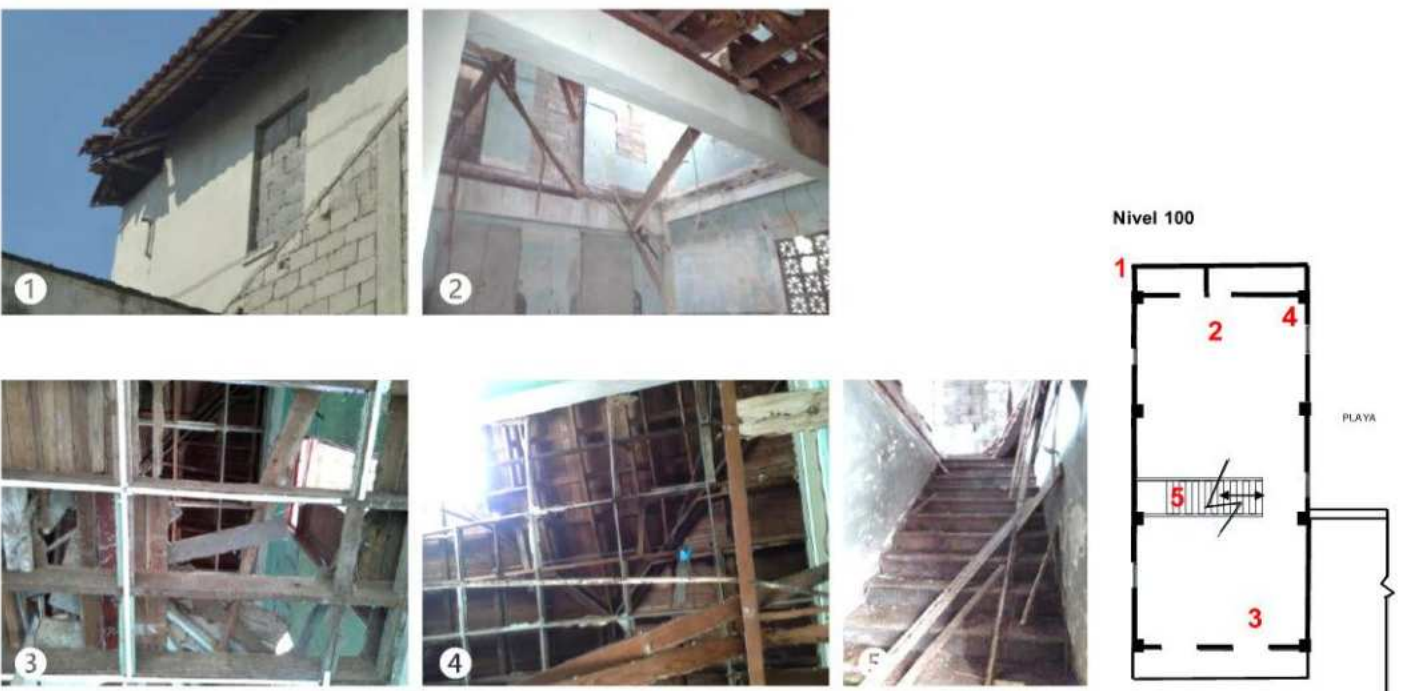
Figura 8

Imágenes Nivel 100

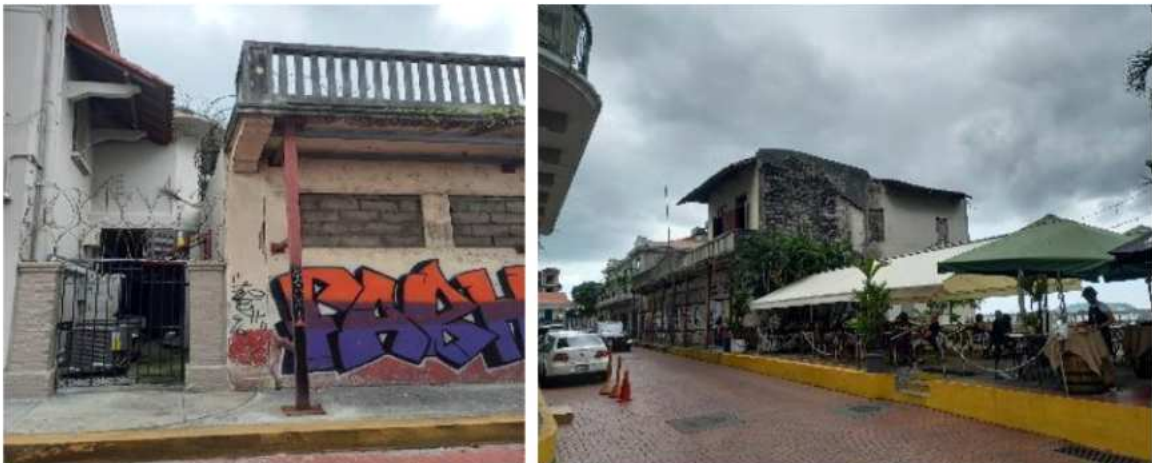
Figura 16

El edificio que se ubica frente a la Manzana 28, terreno 5730, donde opera el restaurante CascoMar, mismo que se ha extendido a hacia la acera que colinda con el lado derecho del cuartel, tal como se logra apreciar en la Figura 16. La casa colindante a su lado izquierdo, de estilo moderno, se apropió del espacio que da acceso a la playa, condenando la escalera. Se mantiene con ellos conversaciones respecto a los linderos y cierre de la servidumbre, como muestra la Figura 17. Esto ha hecho que el inmueble quede cercado por completo. Toda la avenida es utilizada como parqueadero.

Ocupación de los espacios laterales, enero 2023

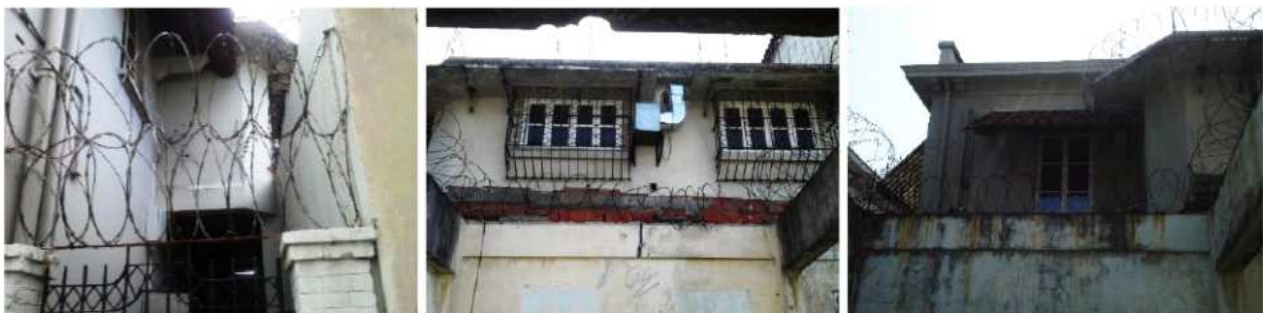
Figura 17

Construcción sobre muro izquierdo

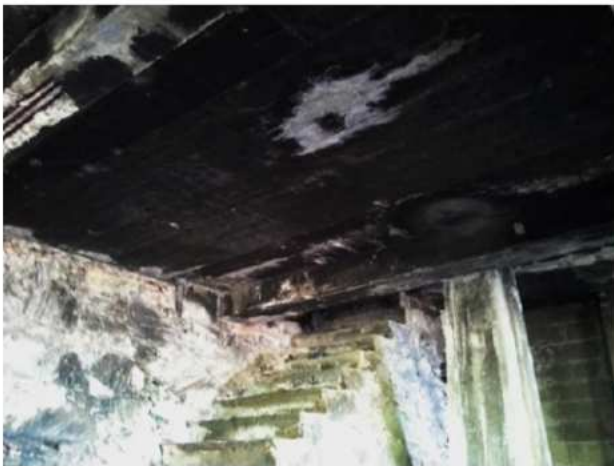
Figura 23

Su estructura de concreto armado, con una plataforma apoyada en pilotes sobre la arena de la playa. Sirve como estructura de piso para los niveles superiores. Adicional, se encuentra el muro y la escalera pétreo de la Figura 23, que forma parte de la cimentación del inmueble.

Escalera de piedra, área del sótano – nivel -100

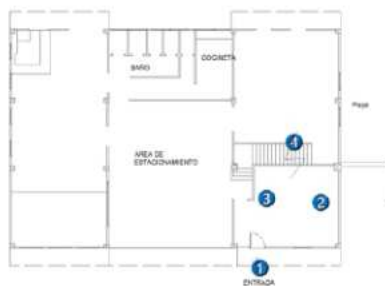
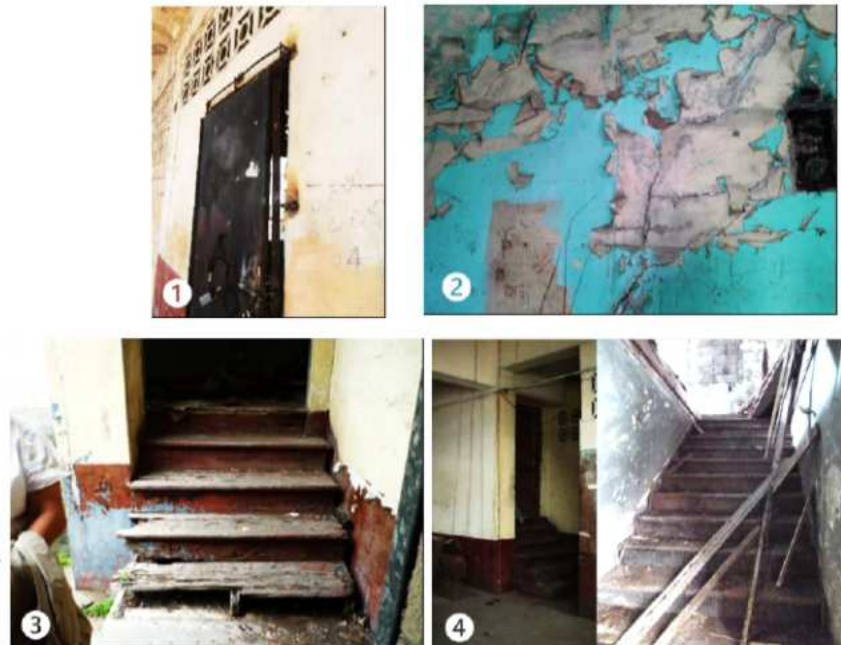
1. Vano transformado a puerta de acceso
2. Panel eléctrico ubicado en la entrada
3. Escalera de acceso a la planta alta – nivel 100.
4. Estructura de escalera de madera, 2006*

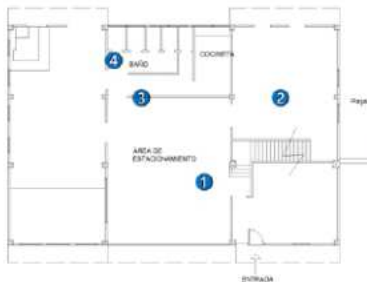
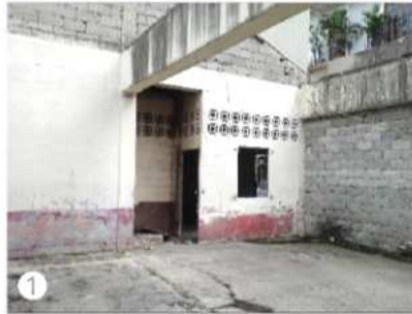
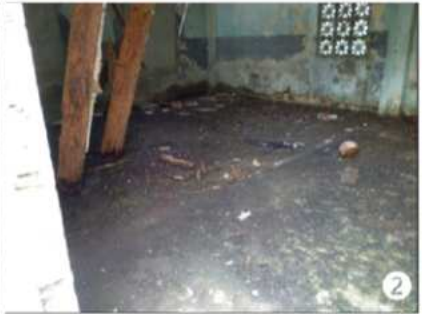
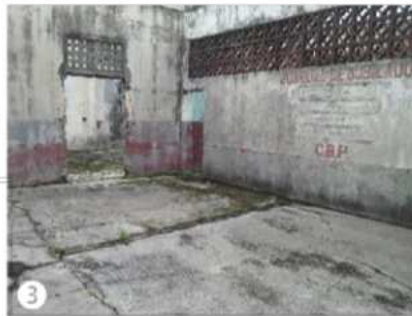
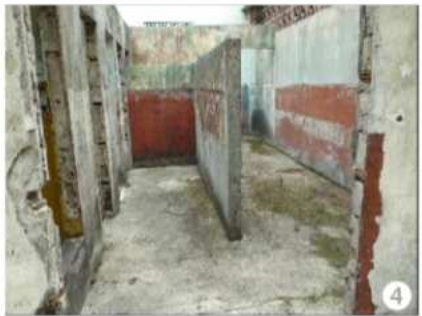
Registro fotográfico interior Nivel 000, 2017

1. Área de entrada al inmueble
2. Cuarto posterior individual con salida al balcón
3. Área central del inmueble
4. Servicios y ducha
