UNIVERSIDAD DE PANAMÁ
VICERRECTORÍA DE INVESTIGACIÓN Y POSTGRADO
FACULTAD DE ARQUITECTURA Y DISEÑO

MAESTRÍA EN CONSERVACIÓN DEL PATRIMONIO CULTURAL PARA EL
DESARROLLO CON ÉNFASIS EN CONSERVACIÓN, COHORTE 6

PROPUESTA DE CRITERIOS PARA LA INTERVENCIÓN DEL PALACIO DE JUSTICIA
Y EL TEATRO ANITA VILLALAZ, BASADOS EN LA MEMORIA HISTÓRICA Y EL
ESTADO DE CONSERVACIÓN

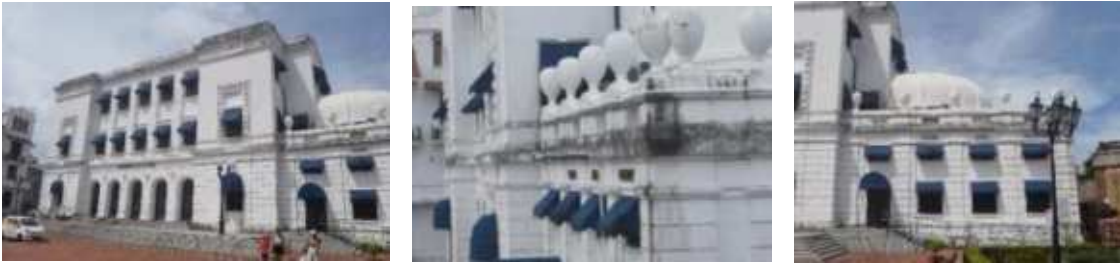
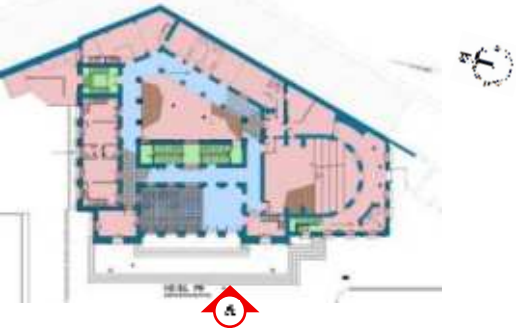
Fotos:

Ficha patológica / Exteriores por Fachadas			
Nivel / Mat.	Estado de conservación / Fase del proceso del material	Agentes patológicos / sintomatología	Observaciones y recomendaciones
Fachada Frontal Material: Estructura de concreto y perfilería de madera, rejas metálicas	Conservación: Deterioro Moderado Fase del proceso causante: Entre los procesos causantes se identifican: <ul style="list-style-type: none"> • Probables deficiencias en el diseño del producto. • Agentes externos • Degradación Natural • Falta de mantenimiento 	Agente patológico: Se puede observar que la presencia de agua como mayor agente, también agentes biológicos condiciones atmosféricas. Sintomatología: Lesiones que provocan alteraciones cromáticas en las fachadas como: depósitos, eflorescencias, también colonizaciones biológicas como líquenes y moho y plantas. Daños como fracturas, grietas, fisuras, lagunas por desprendimientos, en el concreto y acabado pictórico. Deterioro cromático y pudrición en puertas y ventanas. Presencia de elementos de electromecánica discordante.	Observaciones: En su mayoría las afectaciones son por la absorción de agua y la falta de protección que actualmente tiene el inmueble contra los elementos atmosféricos. Recomendaciones: Luego del retiro de elementos discordantes que provocan humedad y pérdida de los valores, se deberán realizar reparaciones integraciones y consolidaciones y proporcionar la protección adecuada contra el agua.

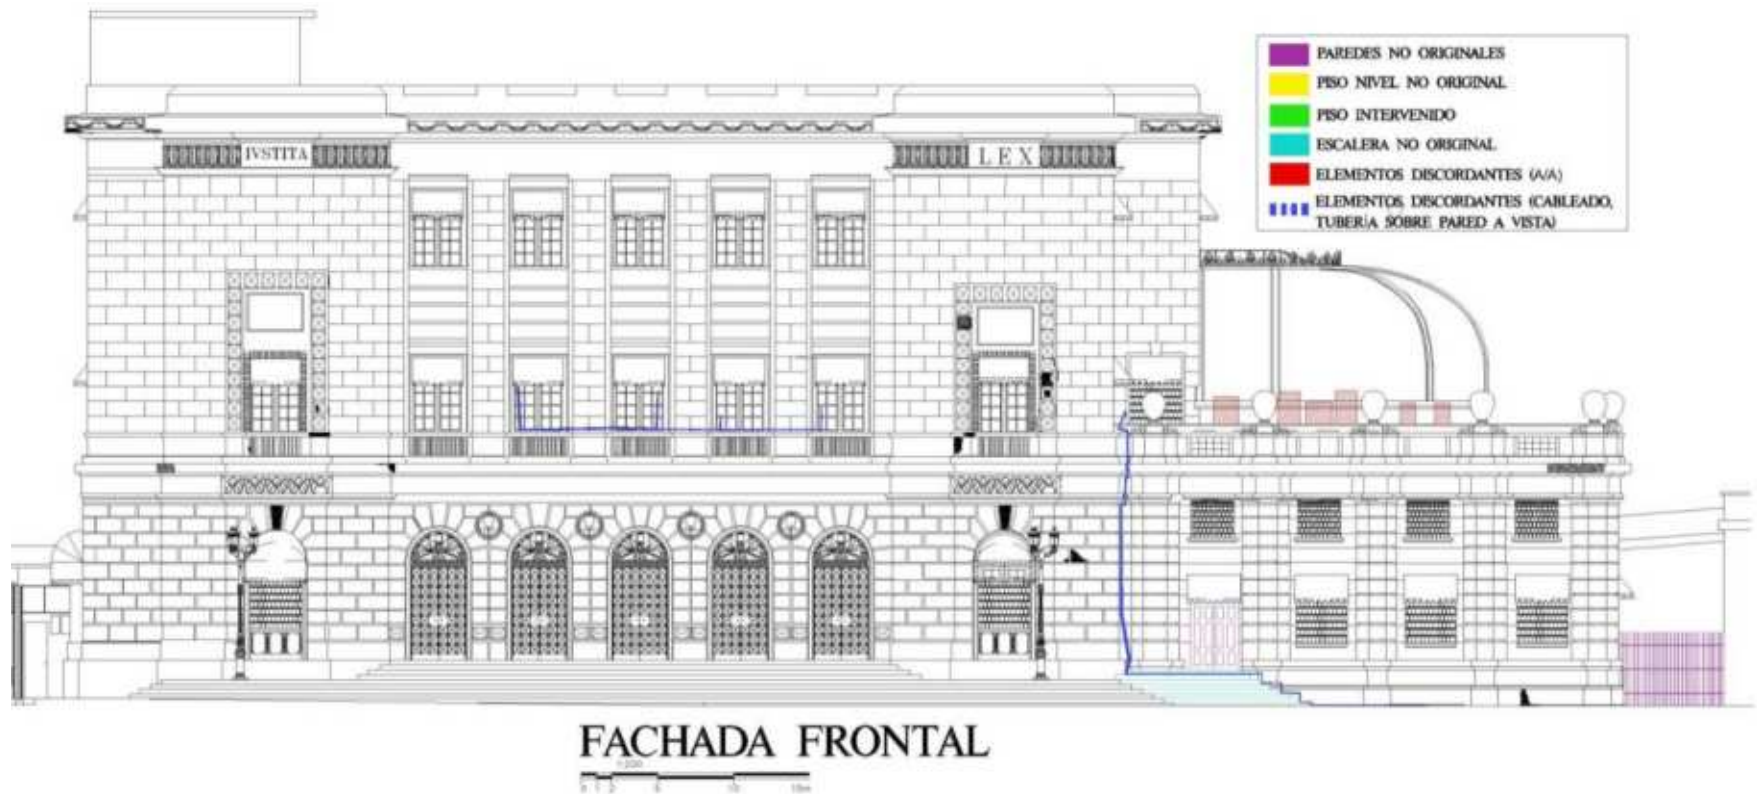
Figura 80: Elevaciones con elementos discordantes en fachada, sin las patologías de la materialidad Fuente: autor, Base: (Sosa Arquitectos Urbanistas Consultores, 2007).

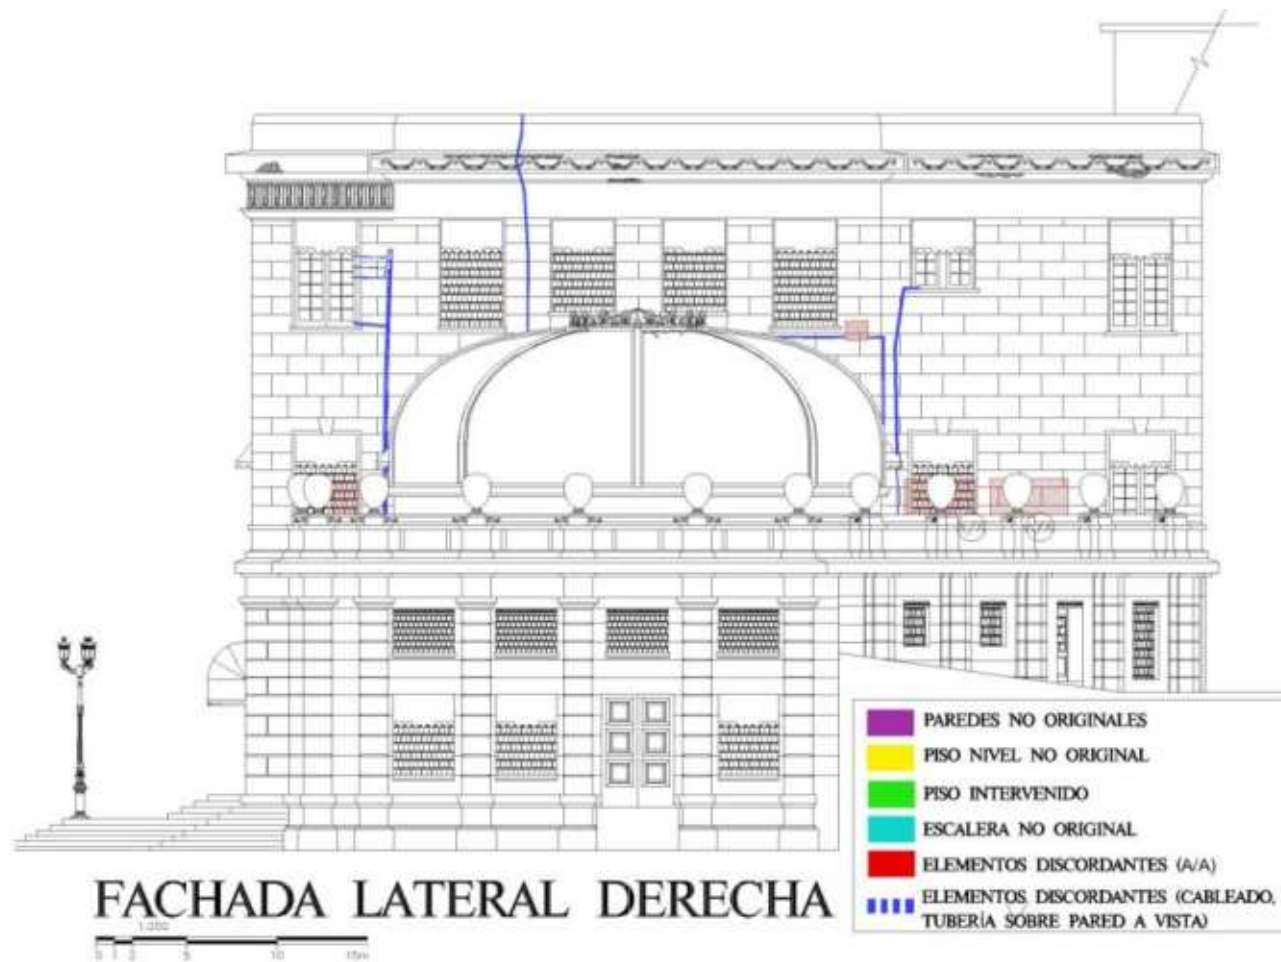
Figura 81: Elevaciones con elementos discordantes en fachada, sin las patologías de la materialidad Fuente: autor, Base: (Sosa Arquitectos Urbanistas Consultores, 2007)

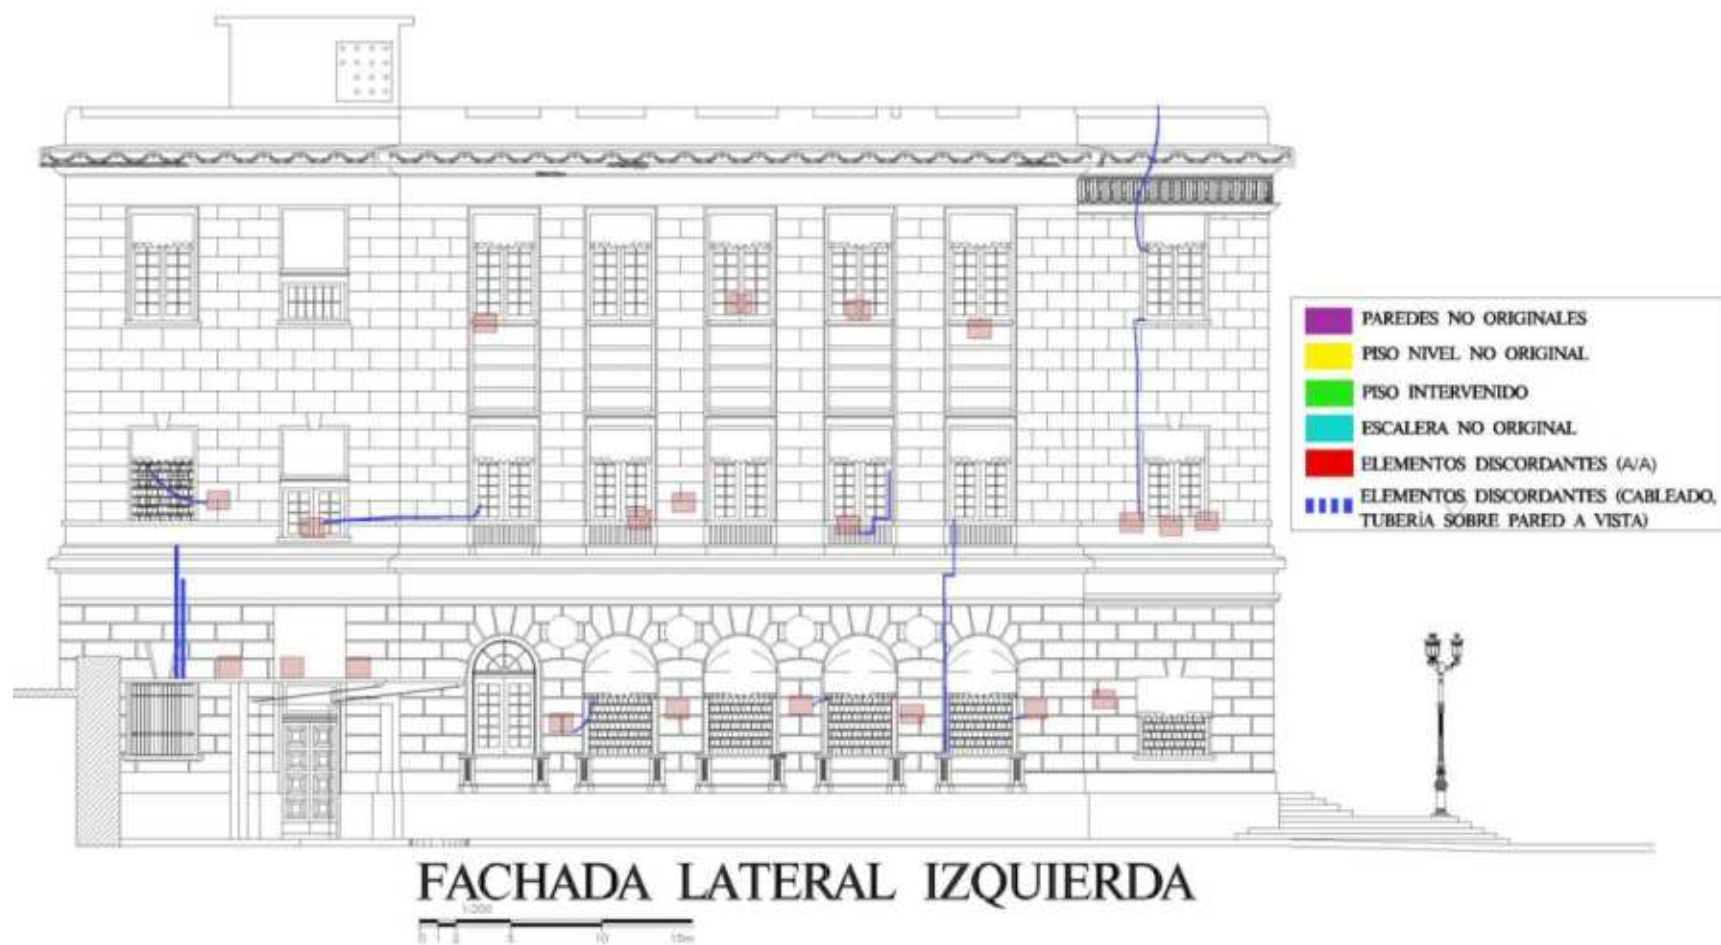
Figura 82: Elevaciones con elementos discordantes en fachada, sin las patologías de la materialidad Fuente: autor, Base: (Sosa Arquitectos Urbanistas Consultores, 2007)

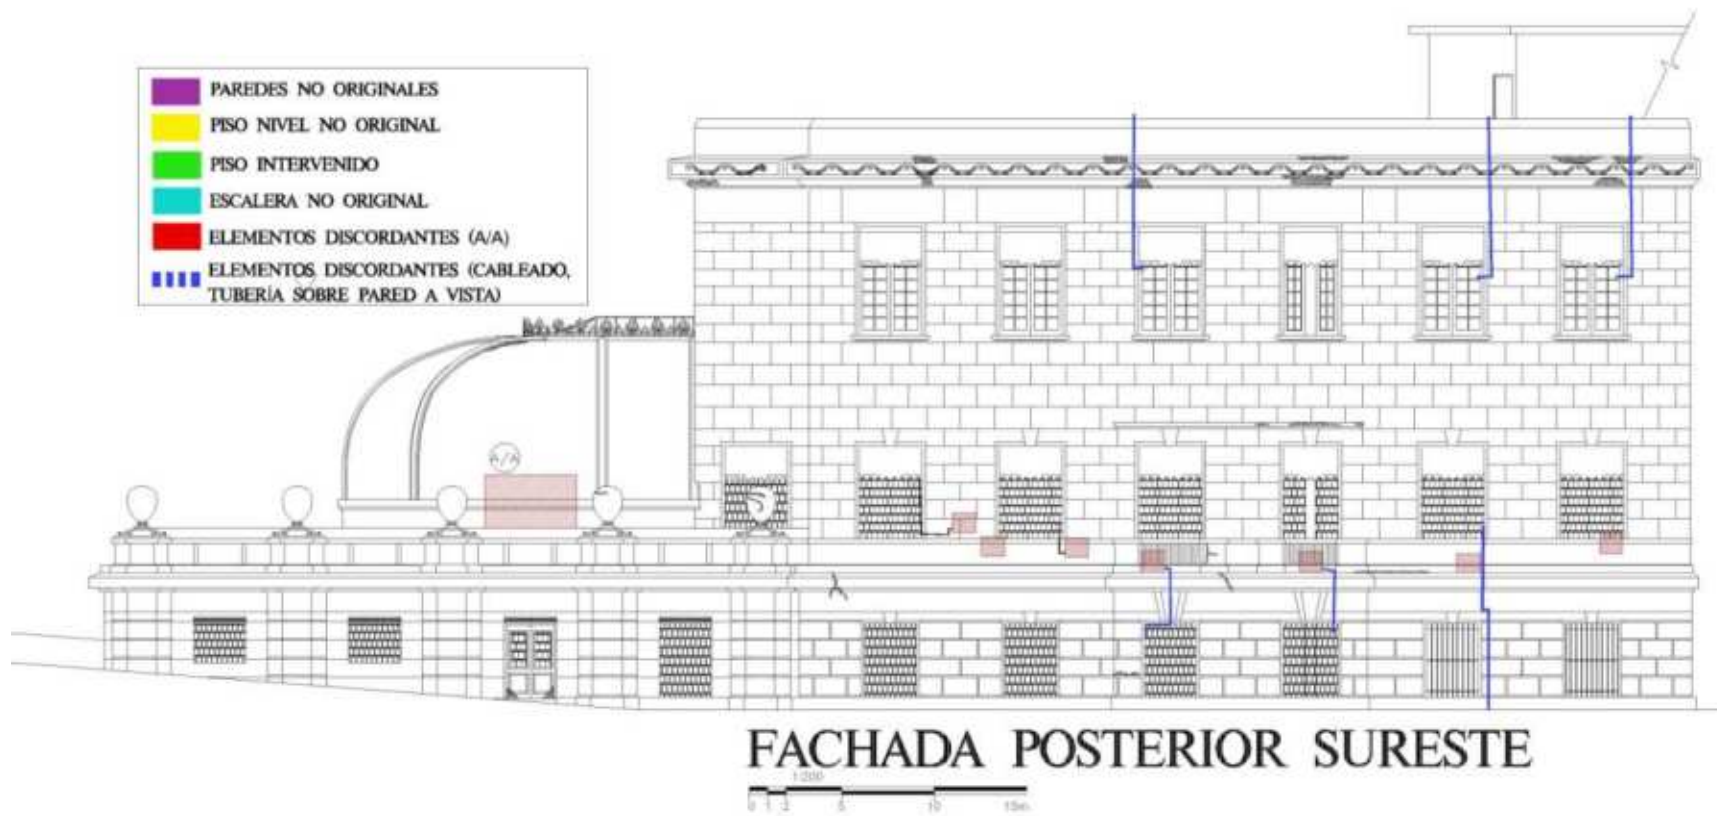
Figura 83: Fachada posterior sureste con elementos discordantes en fachada, sin las patologías de la materialidad Fuente: autor, Base: (Sosa Arquitectos Urbanistas Consultores, 2007).

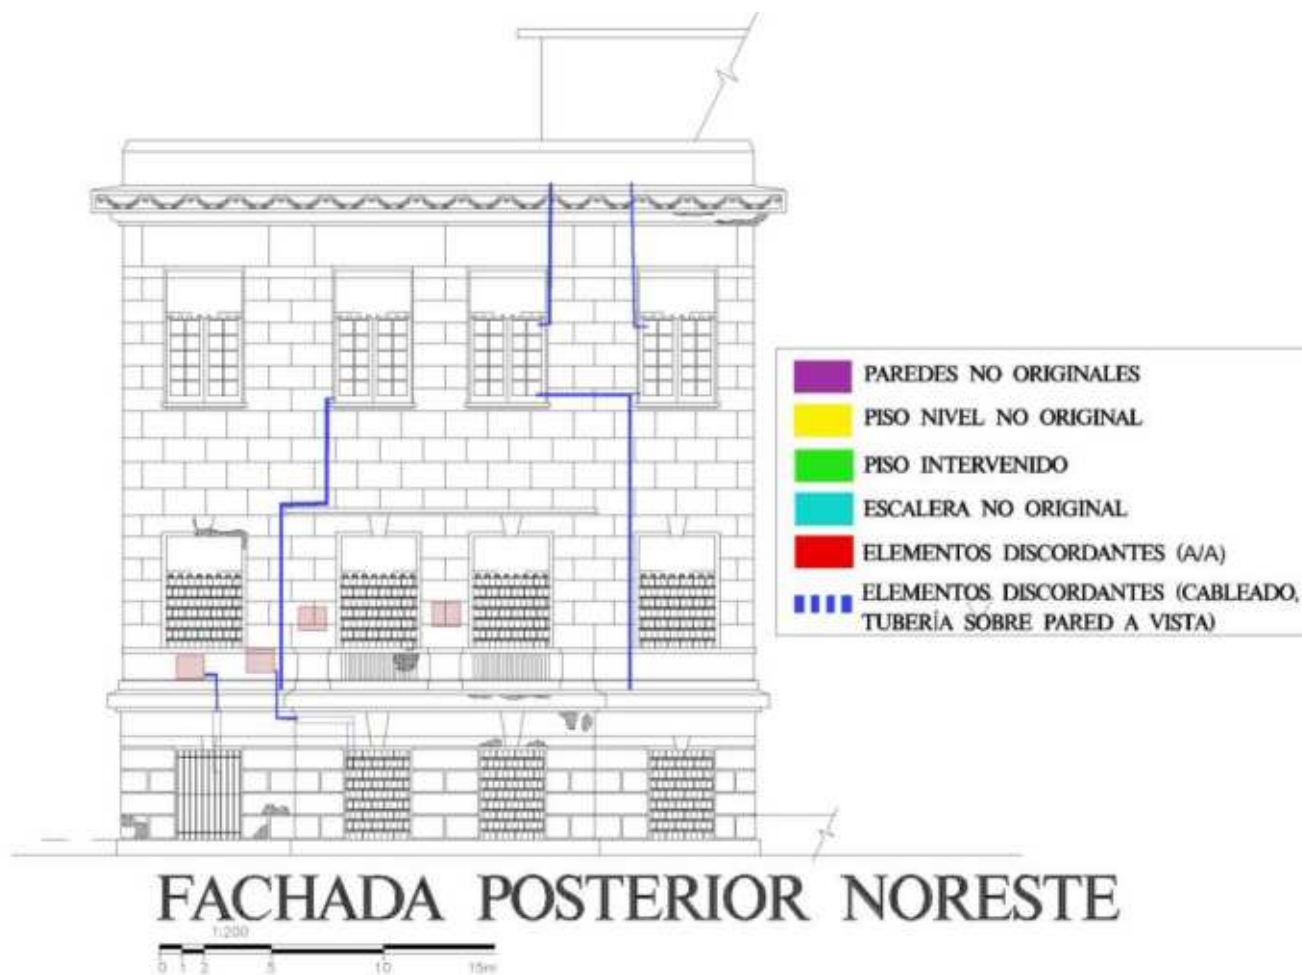
Figura 84: Fachada noreste con elementos discordantes en fachada, sin las patologías de la materialidad Fuente: autor, Base: (Sosa Arquitectos Urbanistas Consultores, 2007)

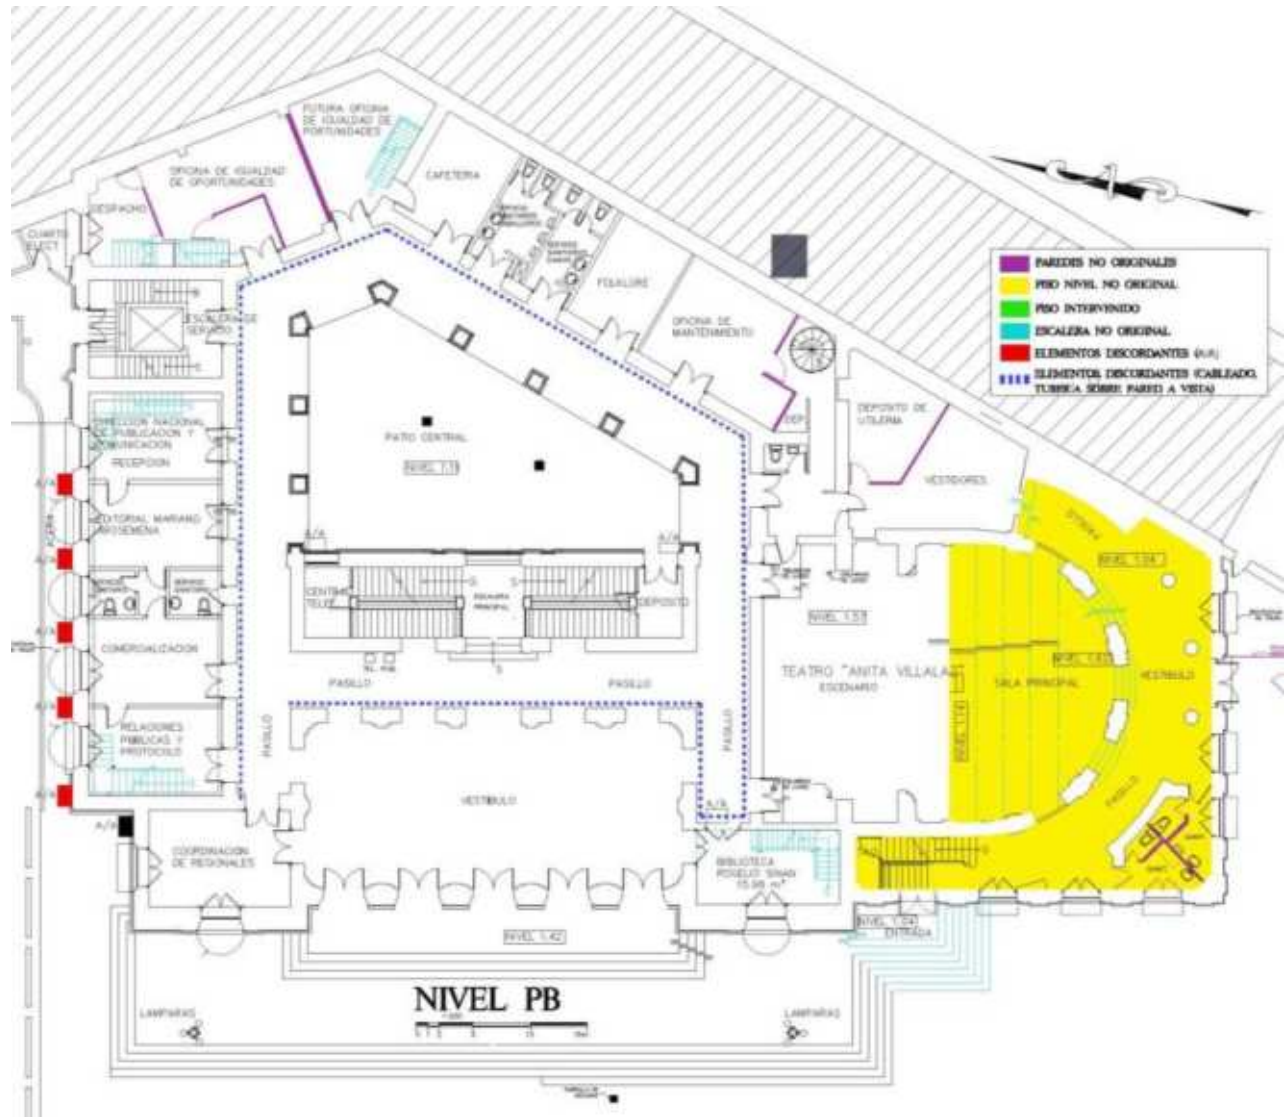
Figura 85: Planta con elementos discordantes en fachada, sin las patologías de la materialidad Fuente: autor, Base: (Sosa Arquitectos Urbanistas Consultores, 2007).

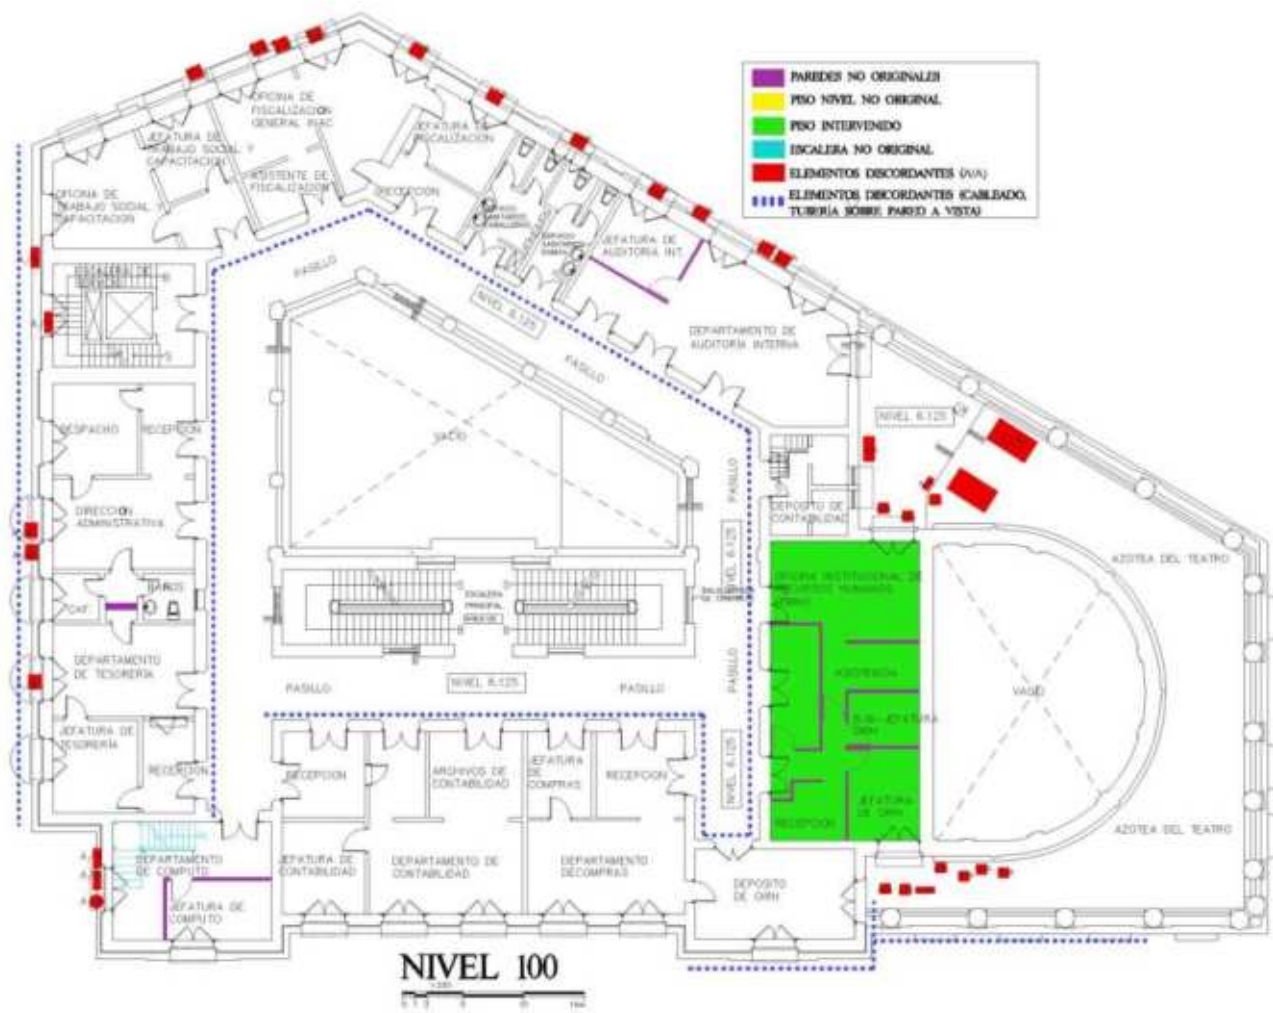
Figura 87: Planta con elementos discordantes en fachada, sin las patologías de la materialidad Fuente: Autor, Base: (Sosa Arquitectos Urbanistas Consultores, 2007).

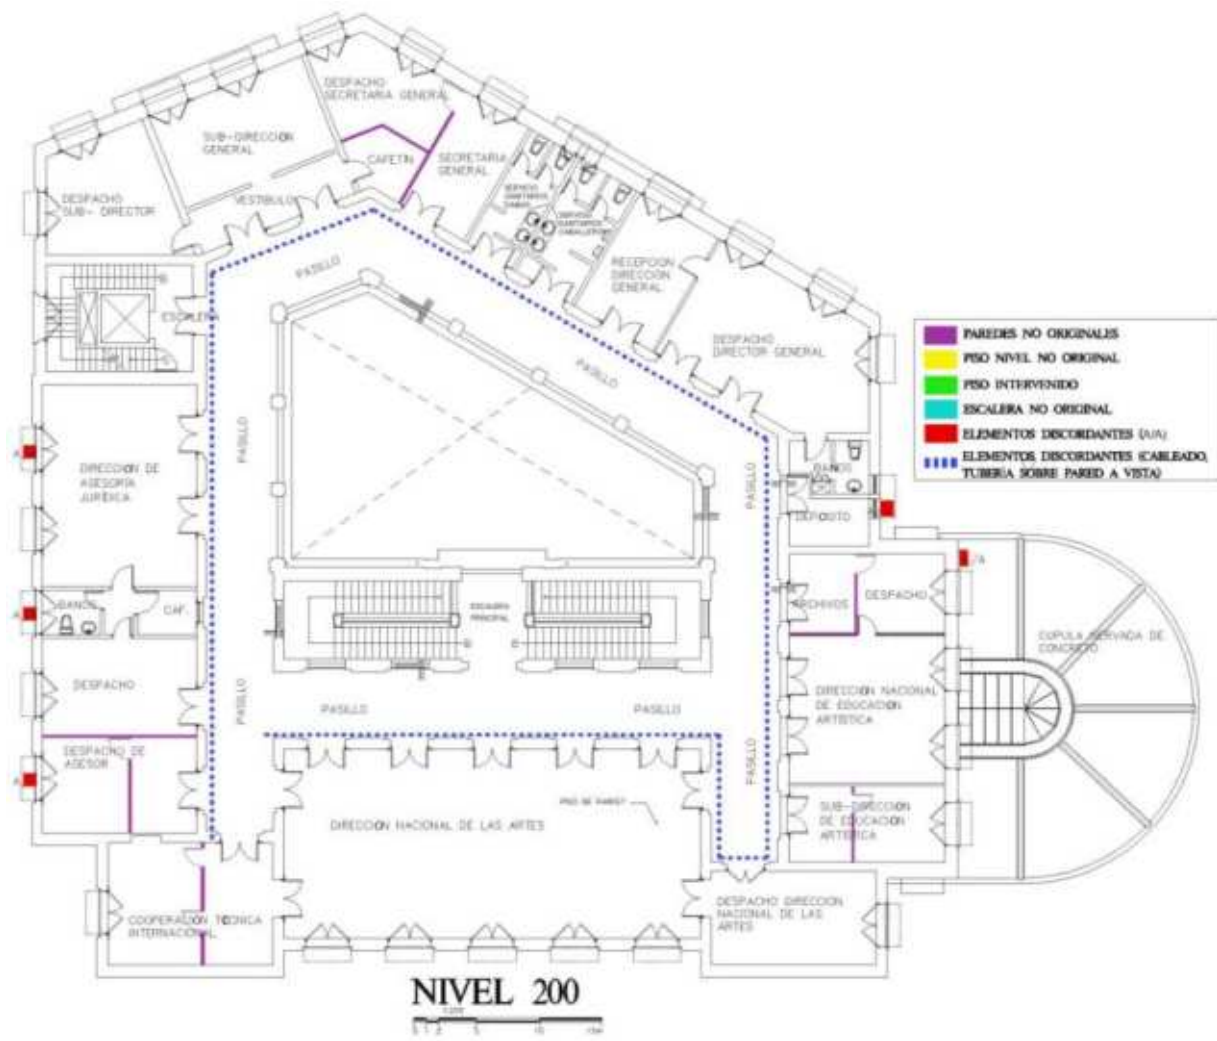
Figura 88: Planta con elementos discordantes en fachada, sin las patologías de la materialidad Fuente: Autor, Base: (Sosa Arquitectos Urbanistas Consultores, 2007).

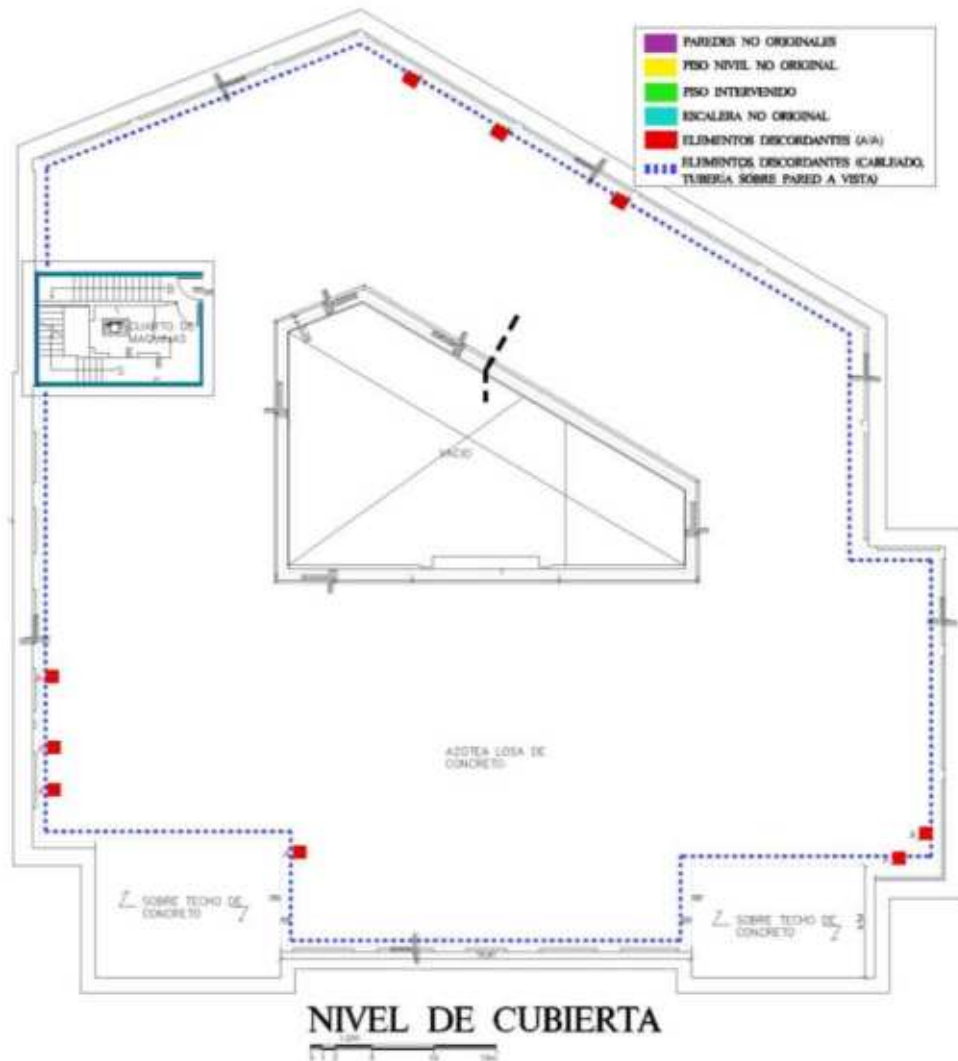
Figura 89: Planta con elementos discordantes en fachada, sin las patologías de la materialidad Fuente: Autor, Base: (Sosa Arquitectos Urbanistas Consultores, 2007).

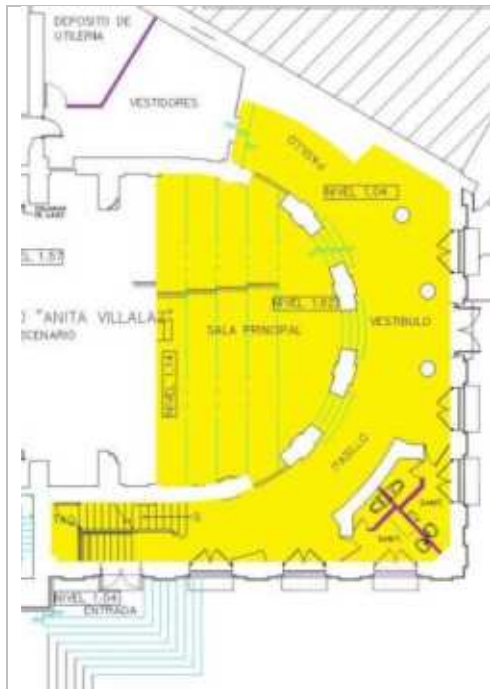
Actualmente el edificio mantiene una distribución distinta además de perder uno de sus accesos.

La propuesta para esta área es la recuperación de los niveles del foyer y la platea junto con la escalera principal a la gradería y los accesos del edificio, salvo la integración de la escalera propia del edificio original debido a temas de seguridad y espacio, ya que de ser recuperadas en su total originalidad se dejaría de cumplir con normativa de seguridad humana.
