UNIVERSIDAD DE PANAMÁ  
FACULTAD DE ARQUITECTURA Y DISEÑO  
ESCUELA DE ARQUITECTURA

INTERVENCIÓN Y CONSERVACIÓN DEL EDIFICIO DE LA  
BENEFICENCIA ESPAÑOLA DE PANAMÁ, UBICADO EN LA  
AVENIDA CENTRAL EN EL CORREGIMIENTO DE SANTA ANA

Para optar por el Título de Licenciatura en Arquitectura

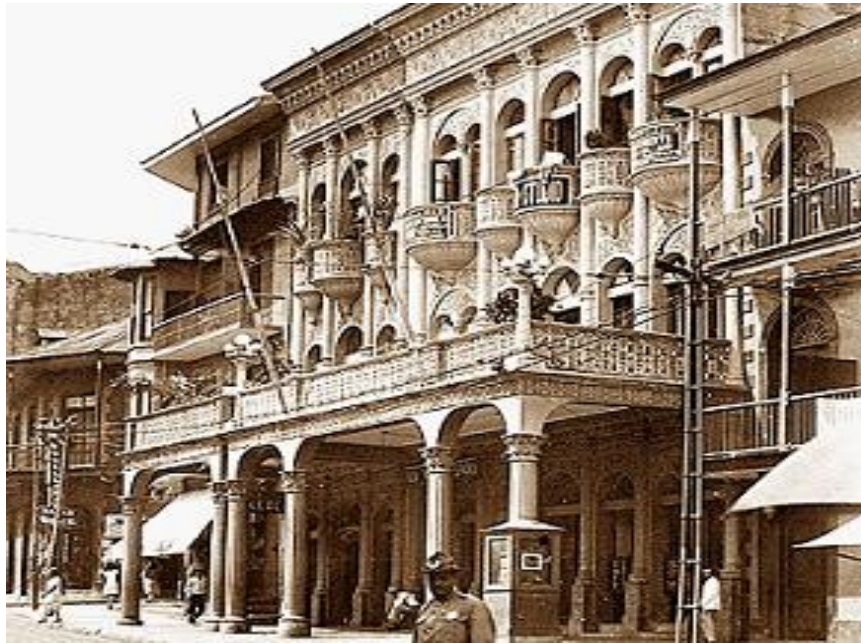
*Figura Núm.4*

*La fotografía del año 1930 muestra que el edificio conservaba la terraza sostenida por las columnas, las cuales, fueron edificadas fuera de los límites permitidos con un permiso especial solicitado al Consejo Municipal de Panamá.*

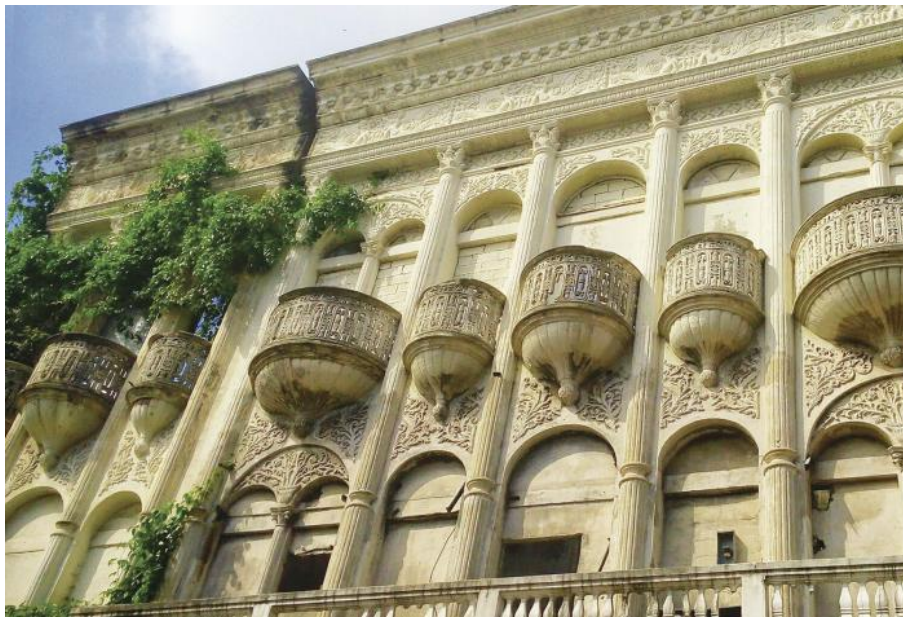
*Figura Núm.7*

*Condición actual del Edificio de la Beneficencia Española de Panamá*

El edificio muestra un grado de contaminación a causa del moho y los hongos originados por la humedad del clima; en algunas estructuras se exterioriza el deterioro en la ornamentación de los balcones y resquebrajamiento del concreto.

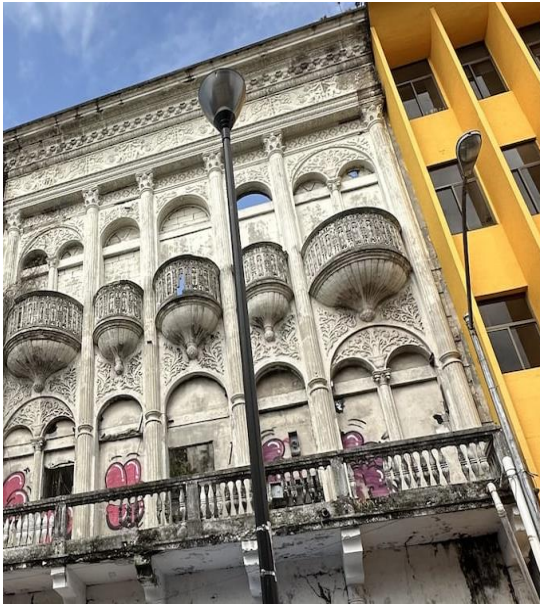
***Figura Núm. 22***

*Detalle de balaustre destruido, el cual debe ser reemplazado.*

El objetivo de esta intervención es dar solidez a los elementos que integran el edificio. Un ejemplo de ello es el resane que aplicaremos a los balaustres deteriorados o que no existen en algunas partes del balcón del primer piso de la edificación, también en algunas partes de las molduras.

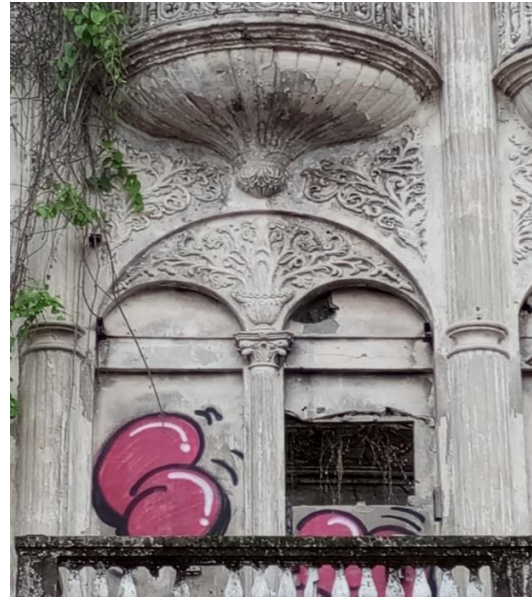
***Figura Núm.23***

*Detalle de moldura de friso y de puertas ventanas.*

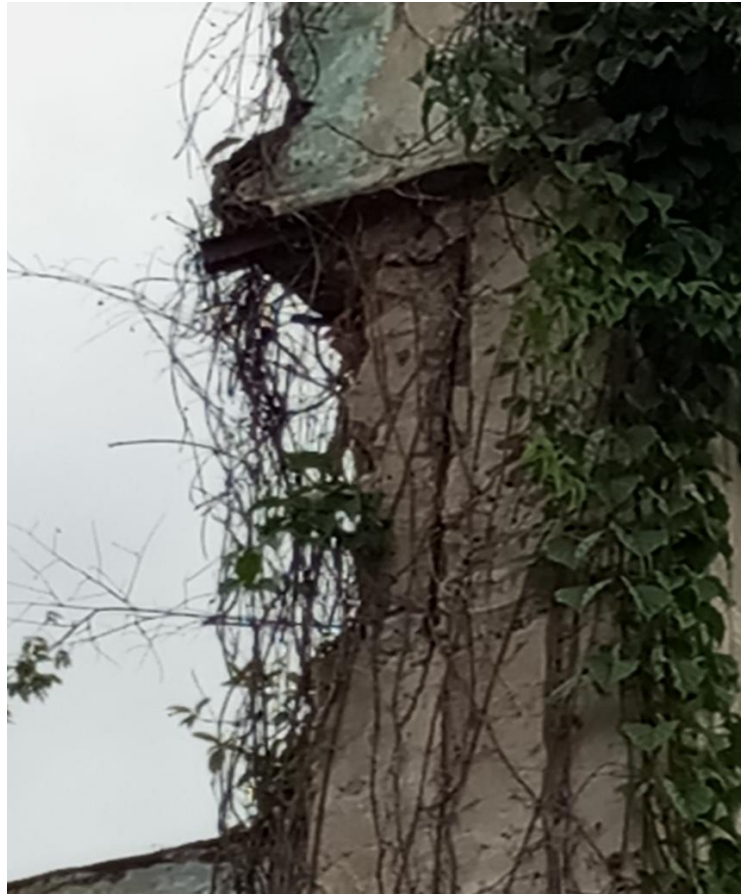
*Figura Núm.24*

*Esta foto detalla el acero expuesto tanto en la viga de amarre como en la columna, para lo cual, se utilizará el material consolidante de resina epóxica para protegerla de la humedad y evitar la corrosión del acero.*

Las áreas en donde se presente el acero expuesto, se le hará una limpieza manual con cepillo de alambre o por medios mecánicos, en este caso equipos especializados con accesorios de limpieza, de tal forma que el acero quede completamente limpio del óxido recibido por los años de exposición.

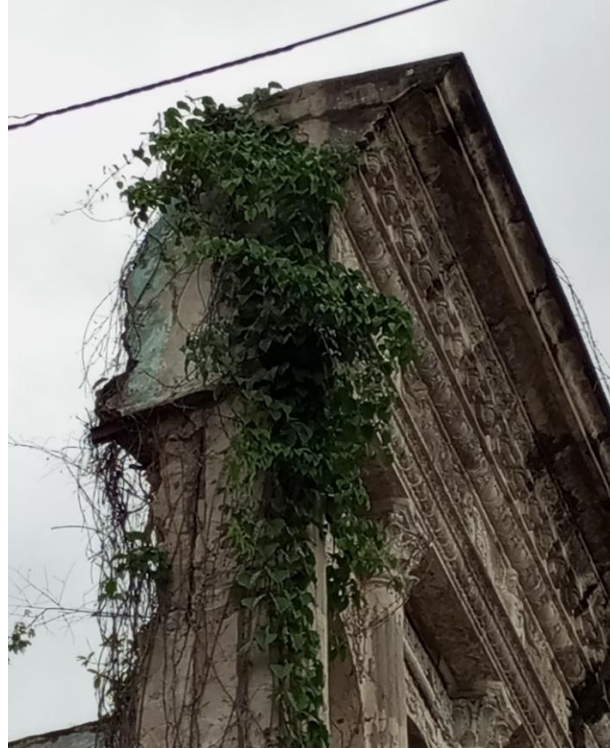
*Figura Núm.25*

*En este lateral derecho del edificio se observa el faltante de la viga para el amarre con la parte posterior del edificio como se aprecia en la siguiente imagen (Figura Núm.26)*

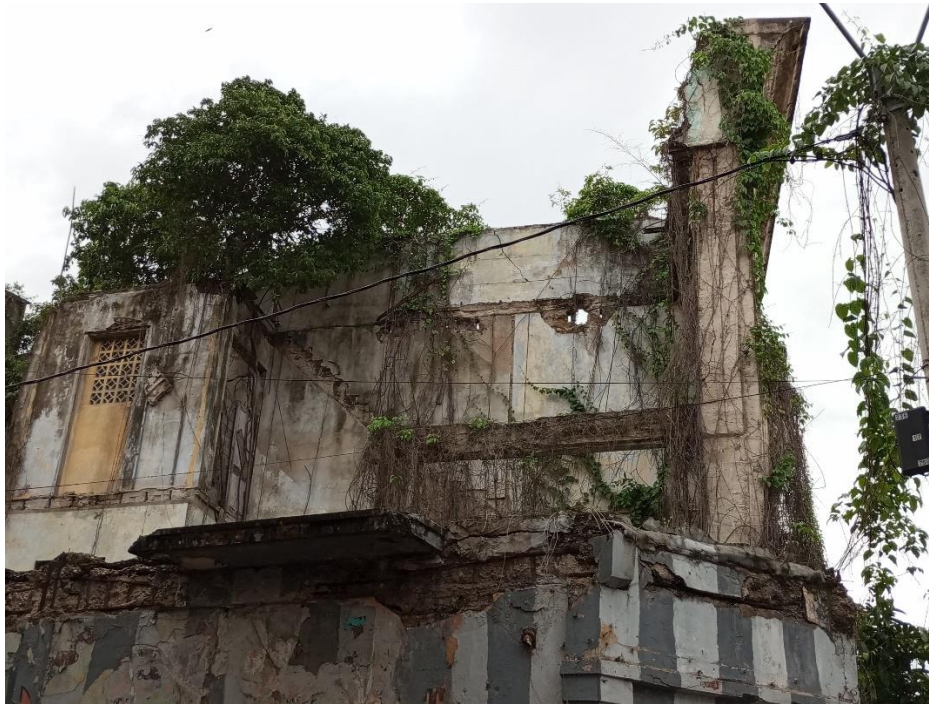
*Figura Núm.26*

*Vista lateral de la pared interior del edificio de la Beneficencia Española, la cual será restaurada con materiales consolidantes para eliminar la humedad de las paredes y detener el deterioro por la exposición a los elementos atmosféricos*

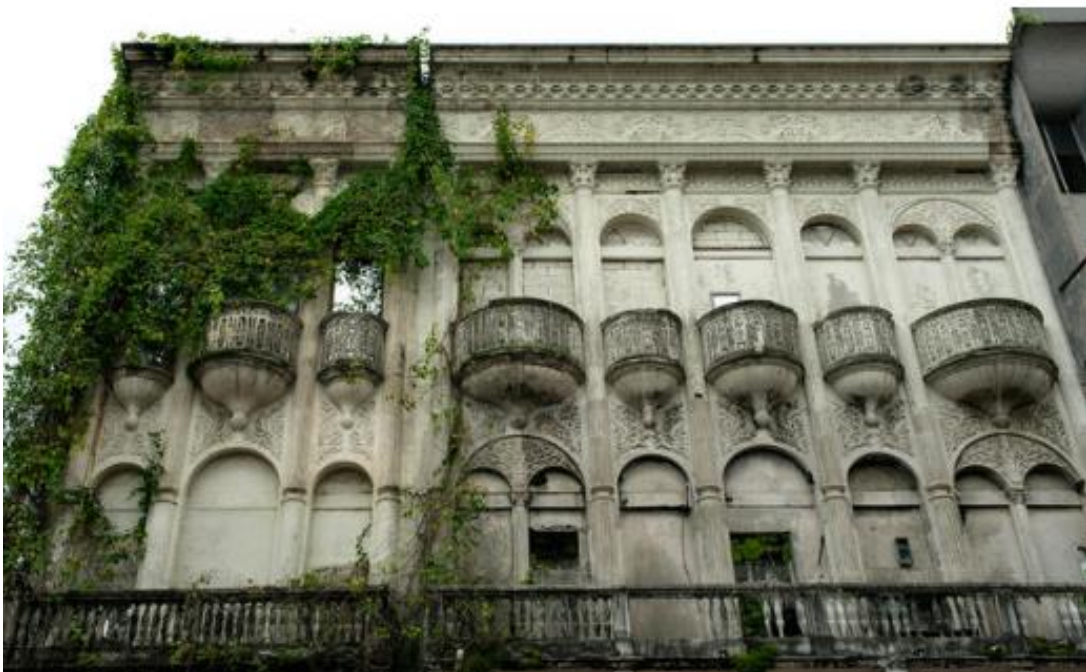
*Figura Núm.28*

*Muestra del material vegetal y de las adiciones realizadas en el bloqueo de las puertas-ventanas en la fachada principal*

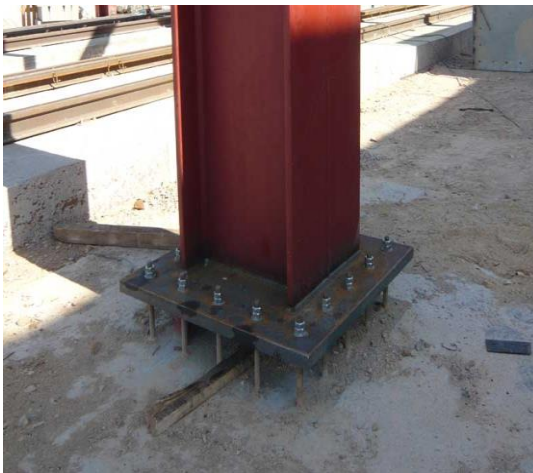
*Figura Núm.31*

*Detalle de plato doble en acero de  $\frac{1}{2}$ \" de espesor, con pasantes de  $\frac{1}{2}$ \" diámetro de largo*

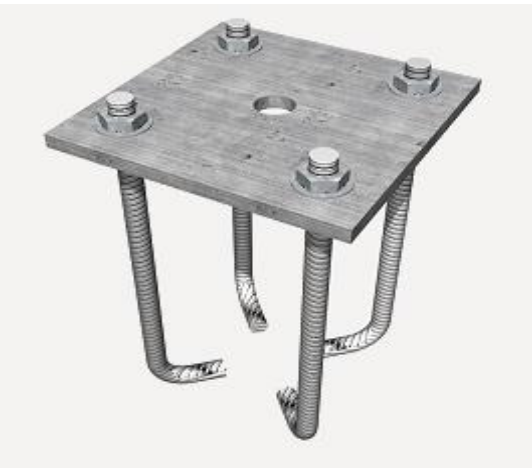
*Figura Núm.32*

*Detalle de plato ac.  $\frac{1}{2}$ \" esp. con 4 pernos pasantes de  $\frac{1}{2}$ \" diámetro empotrados en muro 6\"*

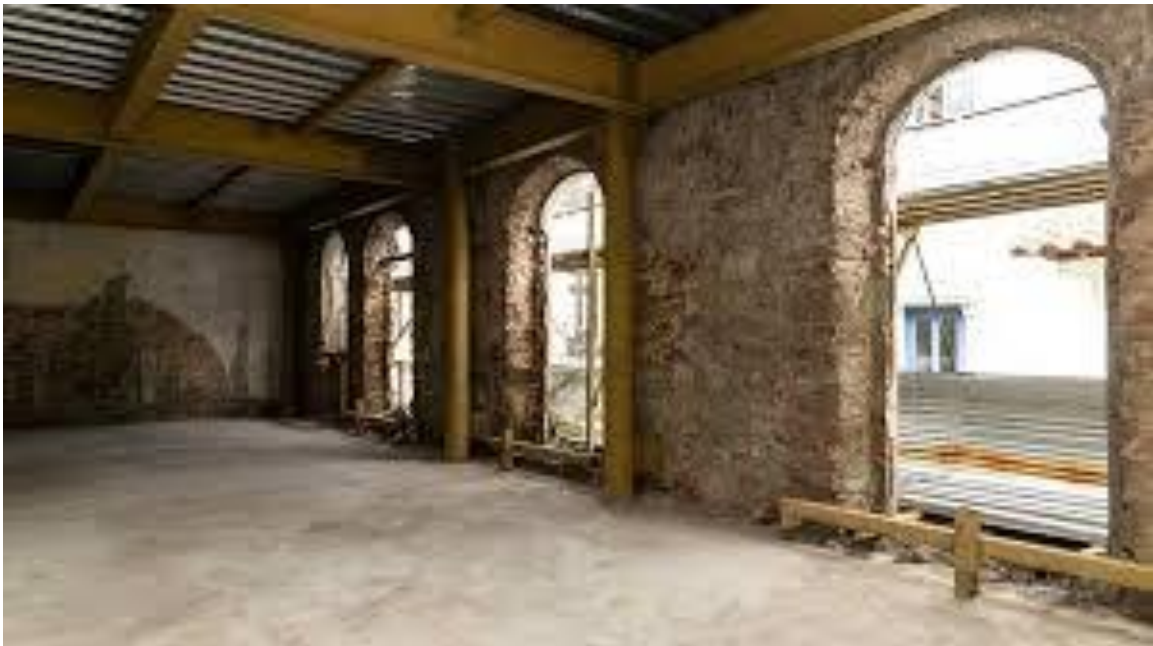
*Figura Núm.34*

*Ejemplo del vaciado de losa*

Finalizado el proceso de excavación se iniciará con el vaciado de las zapatas sobre las estructuras de acero reforzado; las medidas de las zapatas son de 1.00 de ancho por 2.00 metros de extensión, anteriormente mencionamos que realizaremos dos excavaciones simultáneas a lo largo de cada pared lateral, esto significa que por cada luz entre las vigas de carga, estará una zapata en medio de ellas, siendo dos zapatas por cada pared lateral; en cuanto a la zapata que debe reforzar la fachada principal, se llevará a cabo un vaciado que amarre la estructura de zapata original, a la nueva zapata corrida que colocaremos para el reforzamiento de dicho cimiento.

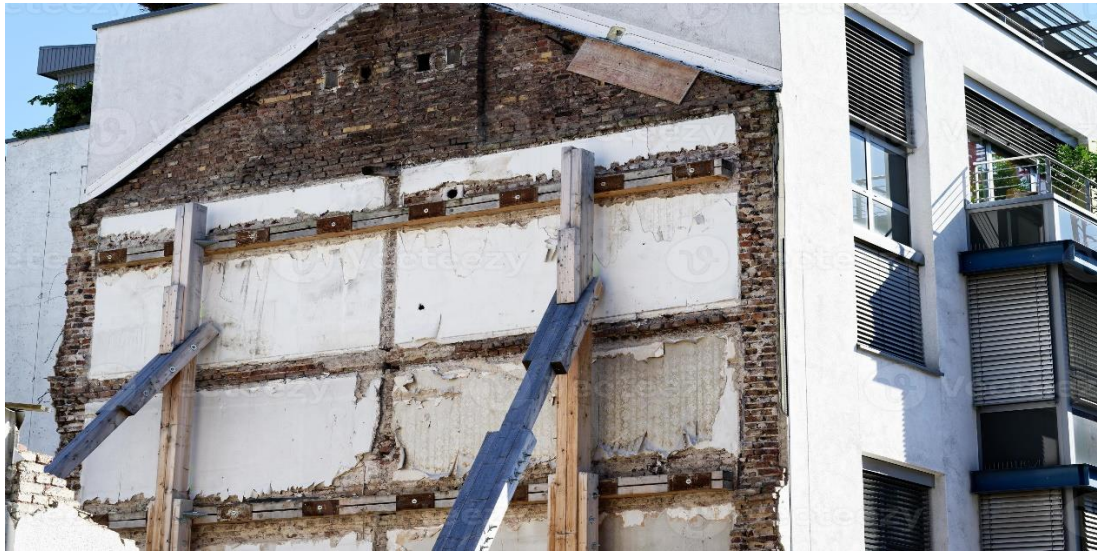
*Figura Núm.35*

*Método de soporte de una pared de construcción con puntales de madera después de la demolición de un edificio antiguo*  
Fuente: <https://es.vecteezy.com/foto/12371523-soporte-de-una-pared-de-construccion-con-puntales-de-madera-despues-de-la-demolicion-de-un-edificio-antiguo>

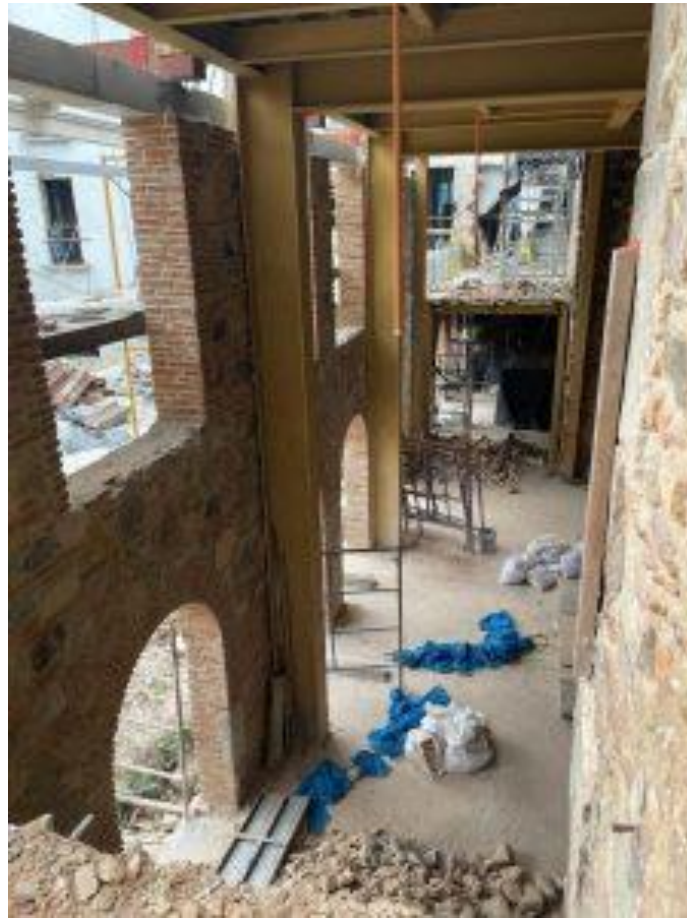
*Figura Núm.36*

*Ejemplo del sistema constructivo que será utilizado para el reforzamiento de las columnas y muros.  
Intervención y restauración realizada en el Hotel La Compañía, abril, 2021  
Fuente: <https://arcoproperties.com/3-lecciones-para-restaurar-exitosamente-en-casco-viejo/>*

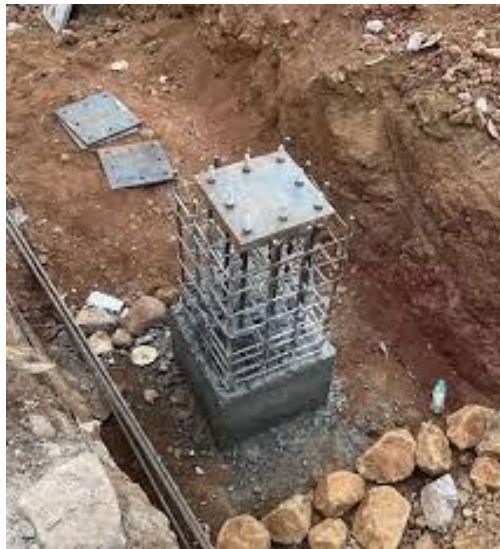
*Figura Núm.39*

*Armado en sitio de pedestal de columna para fijar la viga H o viga estructural, método utilizado para la reconstrucción de edificios monumentales o históricos en el Casco Antiguo y en la zonificación del corregimiento de Santa Ana.*

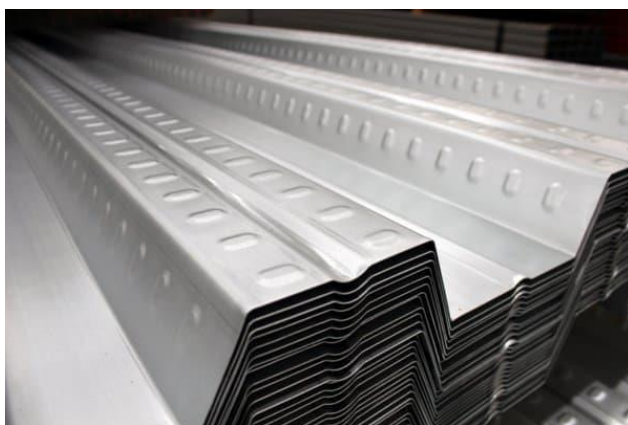
*Figura Núm.40*

*Detalle de las láminas acanaladas utilizadas en el vaciado de la losa*

La lámina metálica para las losas será del tipo colaborante galvanizada. Toda la soldadura debe cumplir con AWS d.1.1. Los electrodos que se usarán serán E-7018.

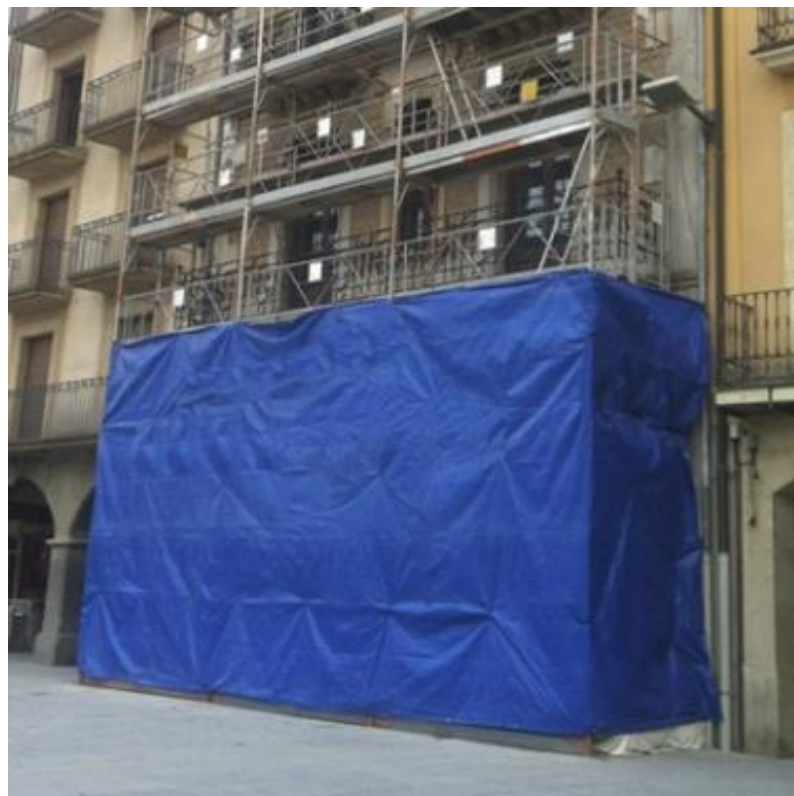
*Figura Núm.43*

*Muestra de tolda provicional para protección del repello contra los vientos y el sol.*

Todo el trabajo de albañilería deberá ser protegido de la lluvia, hasta que el mortero haya endurecido lo suficiente.

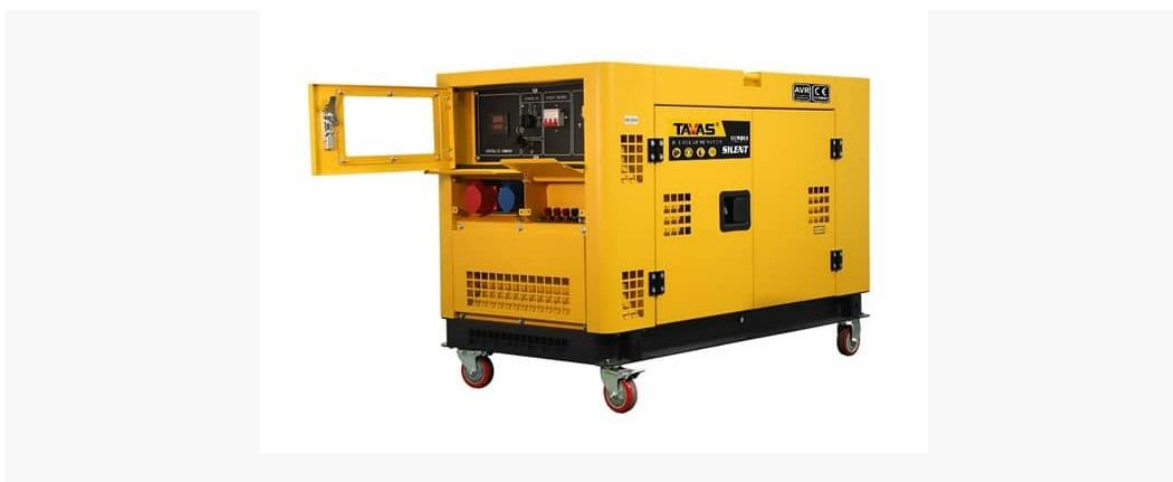
Figura Núm.44

Generador trifásico de energía eléctrica 12kva

Este tipo de mecanismo es muy conveniente, ya que los apagones o falta de corriente que puedan darse por ahorro energético en el cambio a la temporada seca, requiere de un generador que pueda ser usado por períodos muy largos en forma ininterrumpida. Estos generadores producen corriente estable y esto permite que los equipos que reciben energía de ellos no corran riesgo de sufrir daños ocasionados por variaciones de voltaje.

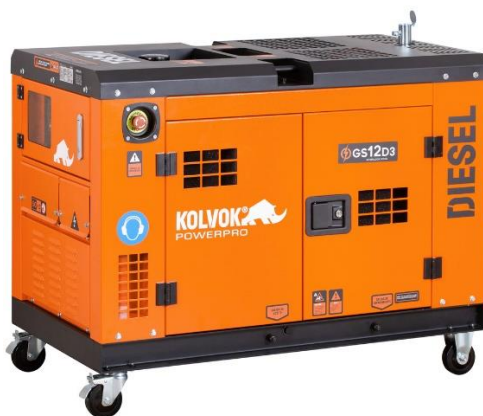
*Figura Núm.45*

*Generador Eléctrico Kolvok Gs12d3 – 11.5 Kva – Diésel – Trifásico*

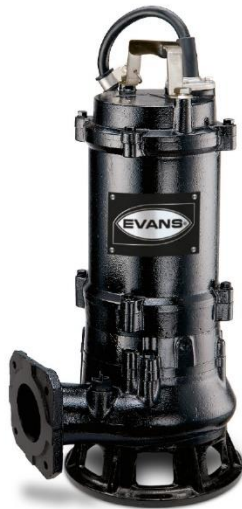
*Figura Núm.47*

*Bomba para lodos 7.5 hp*

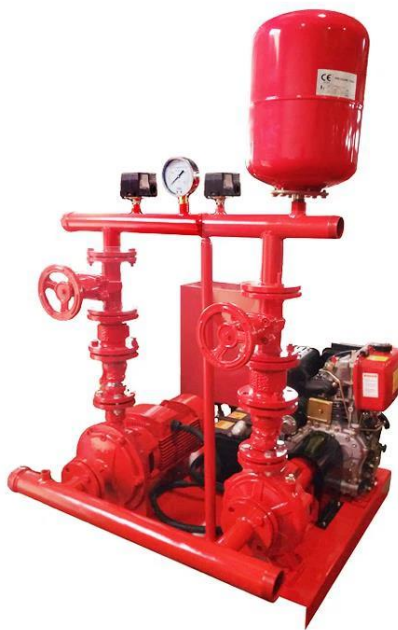
*Figura Núm.48*

*Bomba contra incendio de 7.5 doble*

El objetivo de este equipo es mantener la presión en un rango predefinido para garantizar un buen funcionamiento, debe tener un mínimo de 7.5 de doble imple; estará en un cuarto que provea protección al equipo, así como al operador de la bomba y estar protegida contra el fuego, con un mínimo de dos horas de resistencia; estará ubicada a nivel del terreno con acceso directo desde el exterior para permitir un rápido y fácil ingreso y egreso al operador de la bomba, así como al personal del cuerpo de bomberos.

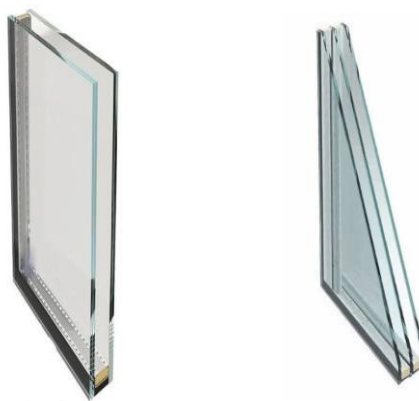
*Figura Núm.50*

*Muestra de vidrio armado por una cámara de aire interna*

El sistema elegido para el tipo de puertas-ventanas de este edificio, permite la utilización de vidrios insulados, esto quiere decir que el armado puede realizarse desde dos o más vidrios separados por una cámara de aire herméticamente sellada, lo que permitirá un ahorro hasta un 70% de energía, se mantendrá el control solar, mejoramiento de la acústica y la seguridad, su marco será en aluminio esmaltado acorde al color de la pintura elegida para la fachada del edificio.

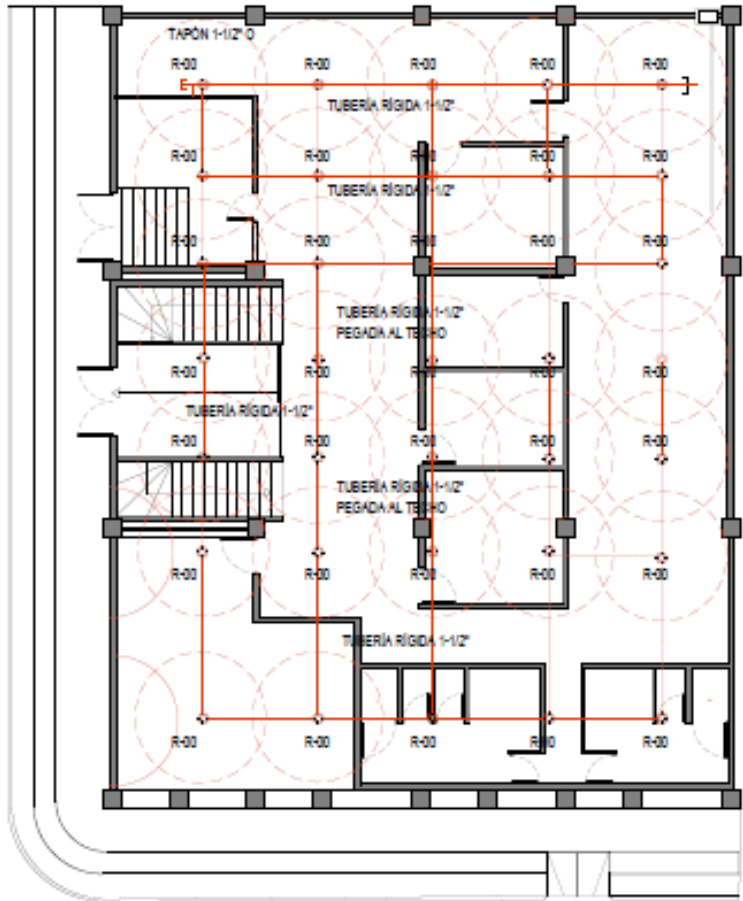
PLANTA DE SÓTANO - ROCIADORES CONTRA INCENDIO  
ESCALA 1:150
