TRABAJO DE TESIS
INTERVENCIÓN CASAS MANZANA 52 EN SAN FELIPE

TRABAJO DE GRADUACIÓN PARA OPTAR AL TÍTULO DE LICENCIATURA EN ARQUITECTURA

REALIZADO POR:
SERGIO TORRES VÁZQUEZ

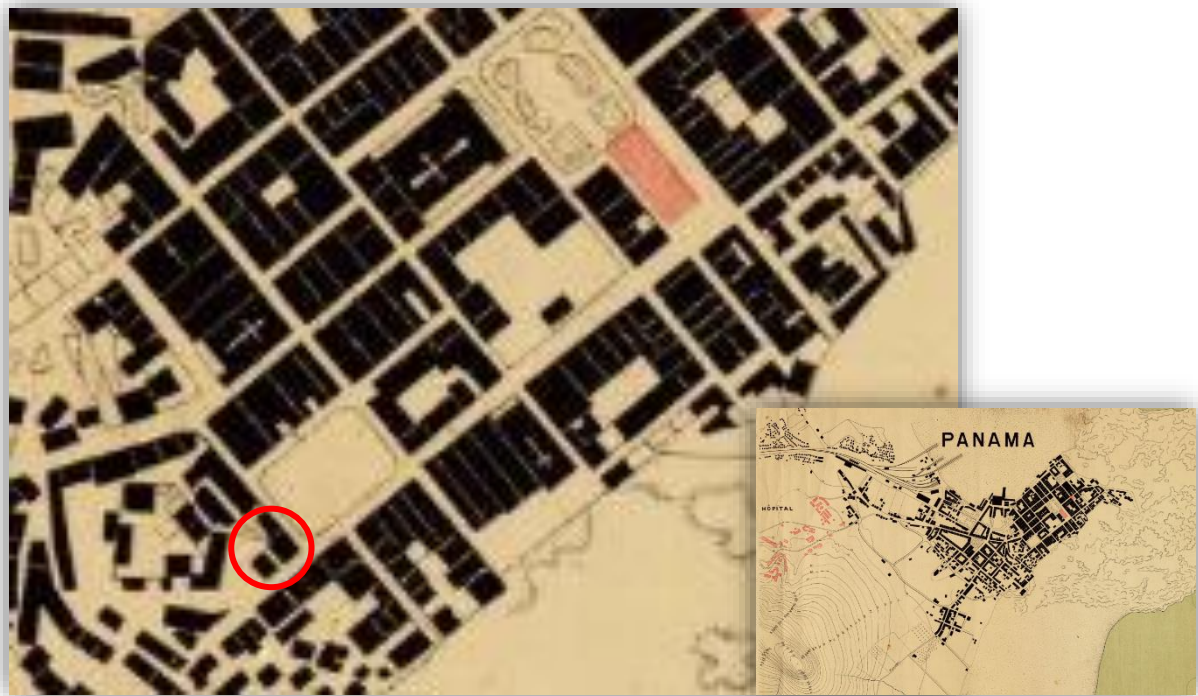
Ilustración 2: Ubicación de las casas 1 y 2. (Compañía del Ferrocarril, 1895)

Ambas fincas fueron adquiridas finalmente por el Instituto Panameño de Turismo (IPAT) y el Banco Hipotecario en 1979. En el mapa elaborado por la Compañía del Ferrocarril en 1895 se observa claramente el proceso de transformación urbana que experimentó la ciudad de Panamá a finales del siglo XIX (ilustración 2). Para esta fecha, las antiguas

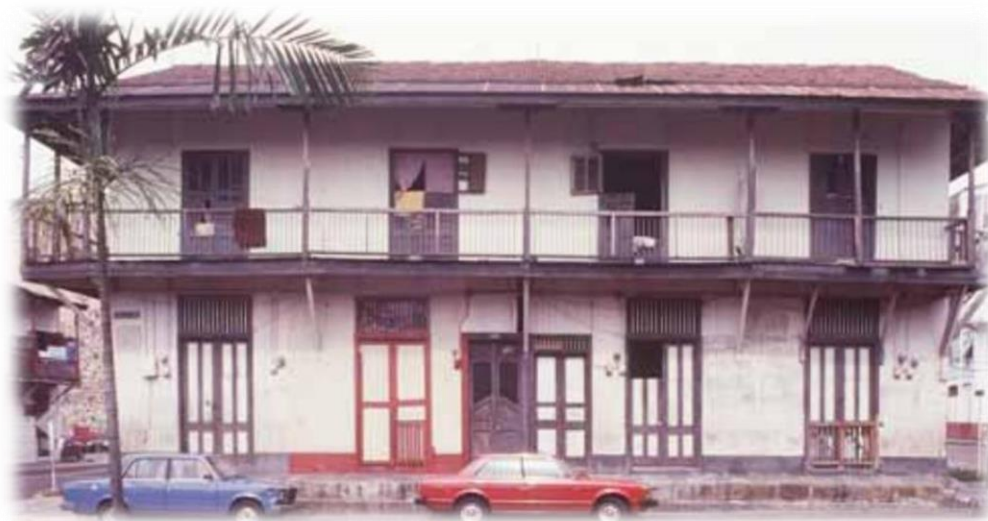
Ilustración 5: Fachada este de la casa 1. (Tejeira E., 2000)

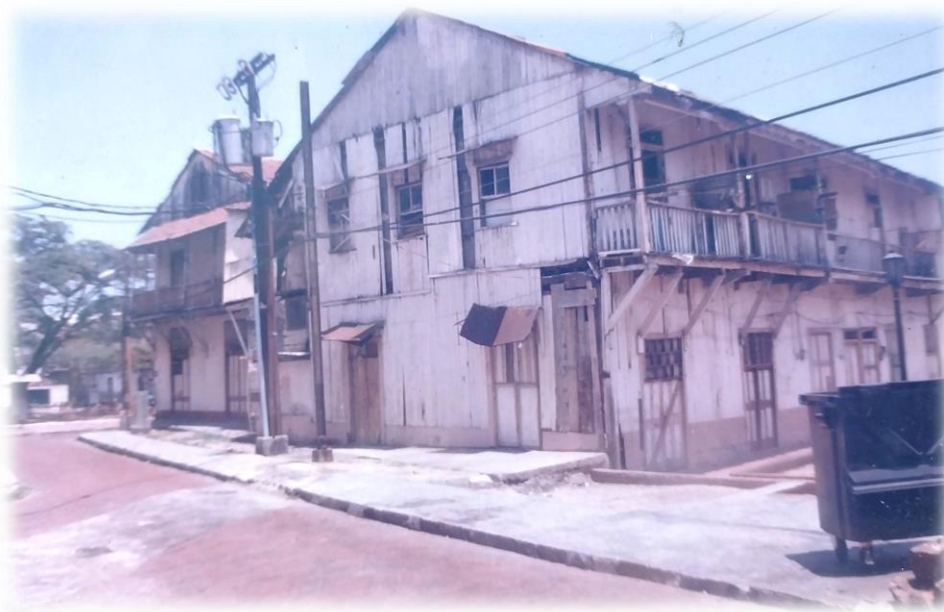
Ilustración 4: Fachadas norte y este casas 1 y 2. (Asociación de moradores de San Felipe, s.f.)

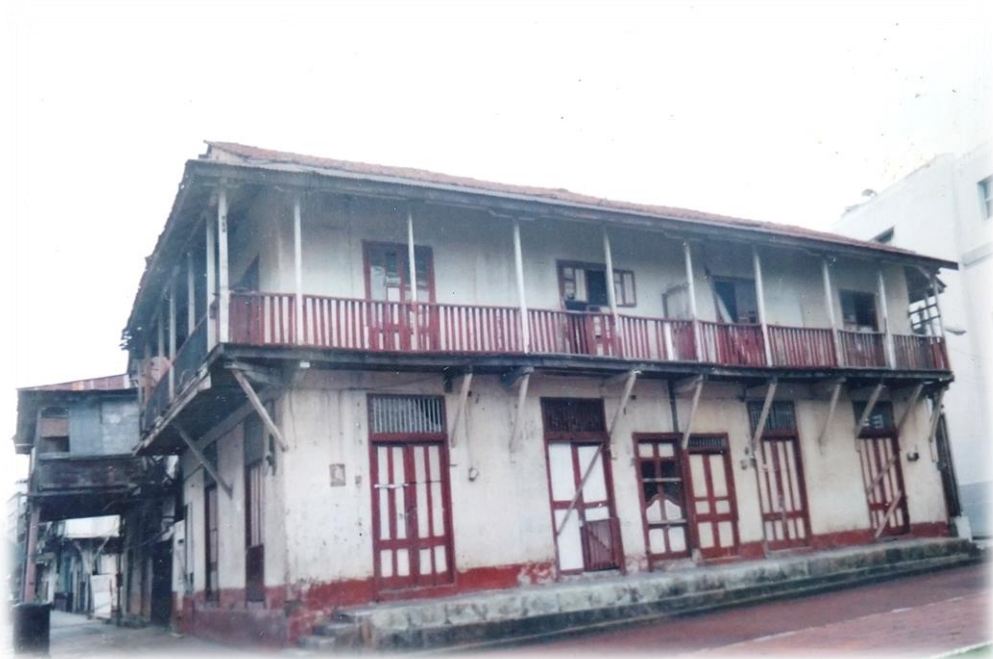
Ilustración 7: Fachadas sur y oeste casas 1 y 2. (Asociación moradores San Felipe, s.f)

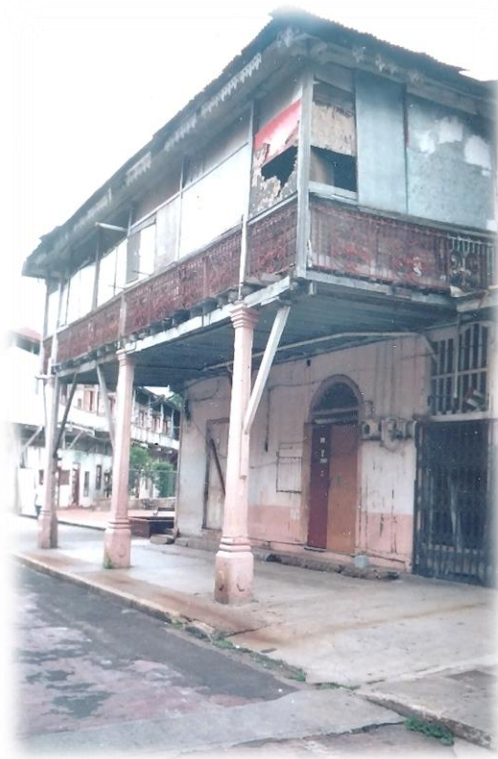
Ilustración 6: Fachada con balcón porticado de casa 2. (Asociación de moradores de San Felipe, s.f.)

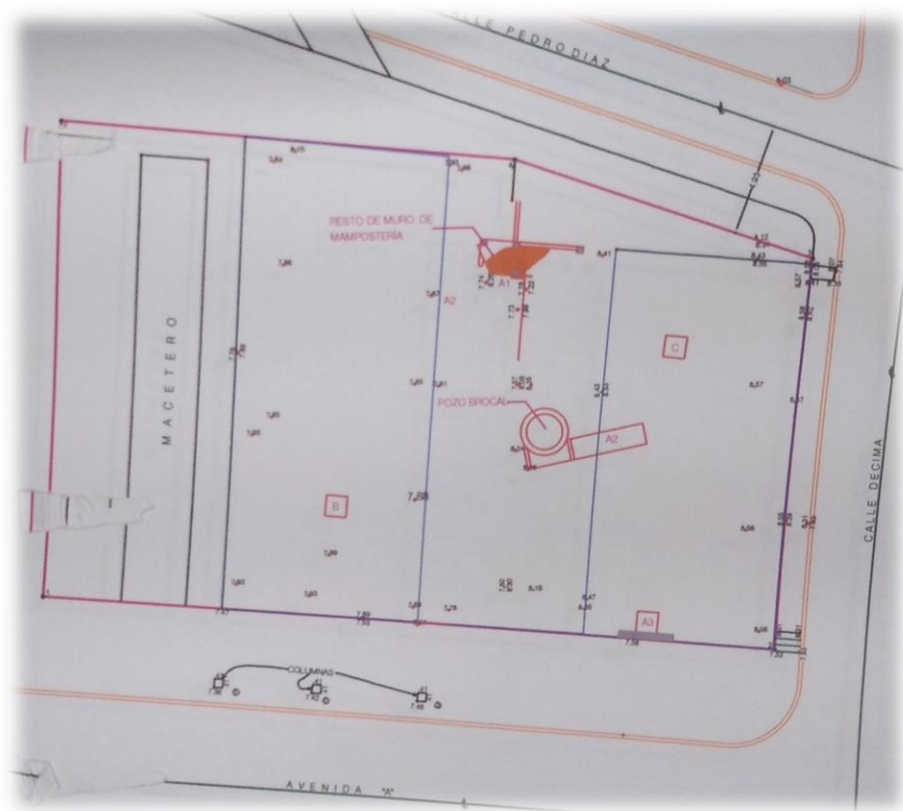
Ilustración 12: plano arqueológico con ubicación de los sondeos y trinchera. (Martín, Juan Guillermo, 2007)

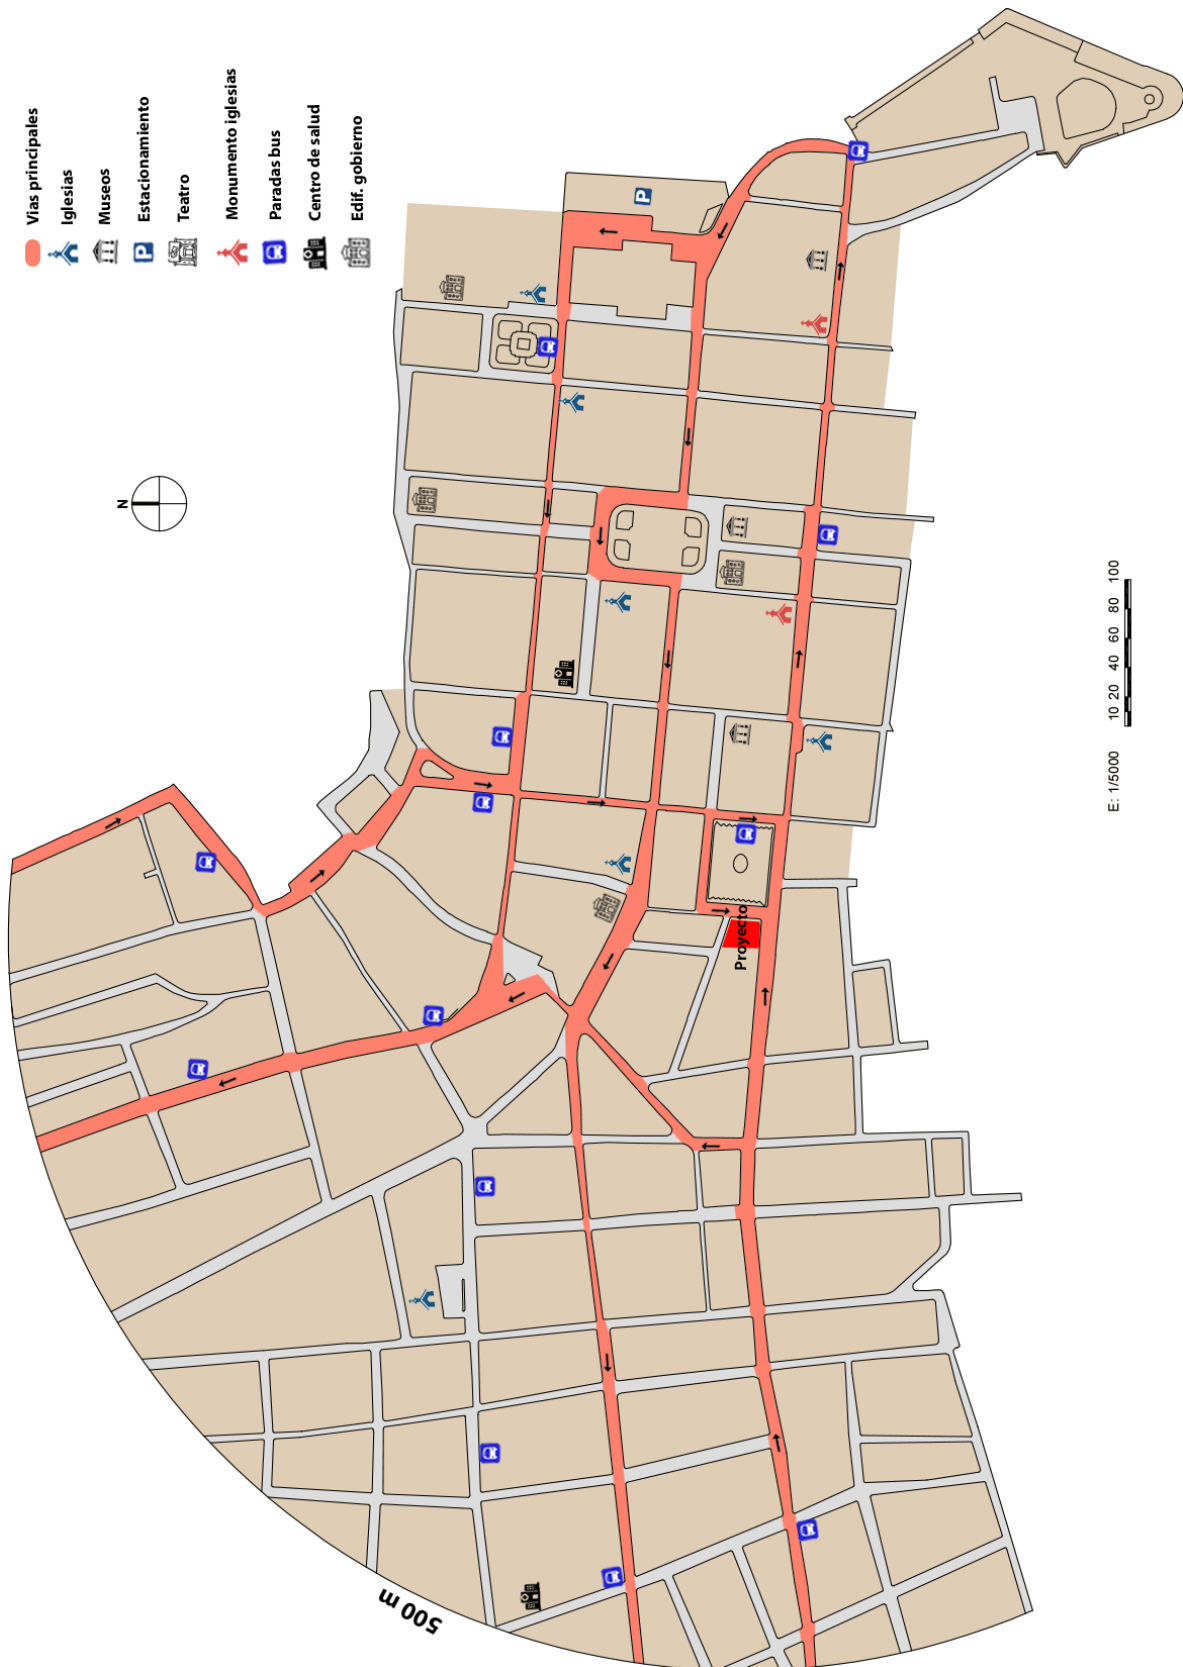
Ilustración 16: vialidad, transporte público y edificios importantes del Casco Antiguo de Panamá. Elaboración propia (2025)

El plano (ilustración 16) muestra la estructura vial y urbana del Casco Antiguo de Panamá dentro de un radio de 500 metros aproximadamente, destacando las vías principales — como las avenidas A, B y Central— y una red secundaria de calles estrechas. Las paradas de transporte público se concentran en los accesos al conjunto histórico, mientras que los estacionamientos se ubican en las zonas perimetrales.

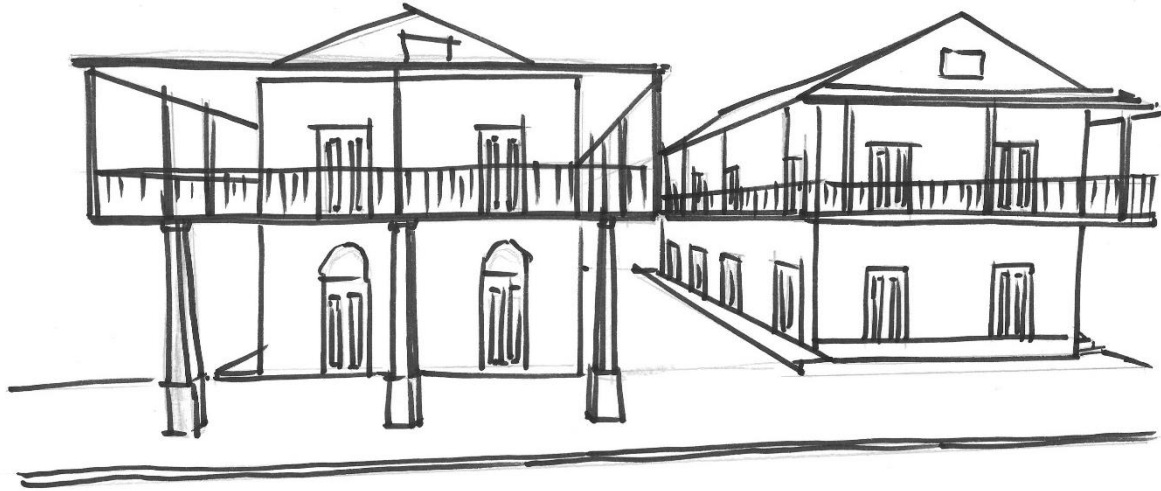
Ilustración 25: bosquejo volumétrico de las casas 1 y 2. (Elaboración propia, 2022)

Posteriormente, se trazaron cuadrículas en color azul sobre las plantas con el objetivo de verificar las dimensiones de las lumbres sugeridas por Tejeira (2012), lo que facilitó la comparación métrica y espacial de las estructuras originales con las existentes. Este análisis sirvió como base para elaborar un bosquejo volumétrico (ilustración 25) que recupera la morfología histórica de las viviendas y restituye parte del espacio privado que se había apropiado del espacio público a lo largo del tiempo, fortaleciendo así la relación entre la arquitectura y su entorno urbano inmediato.

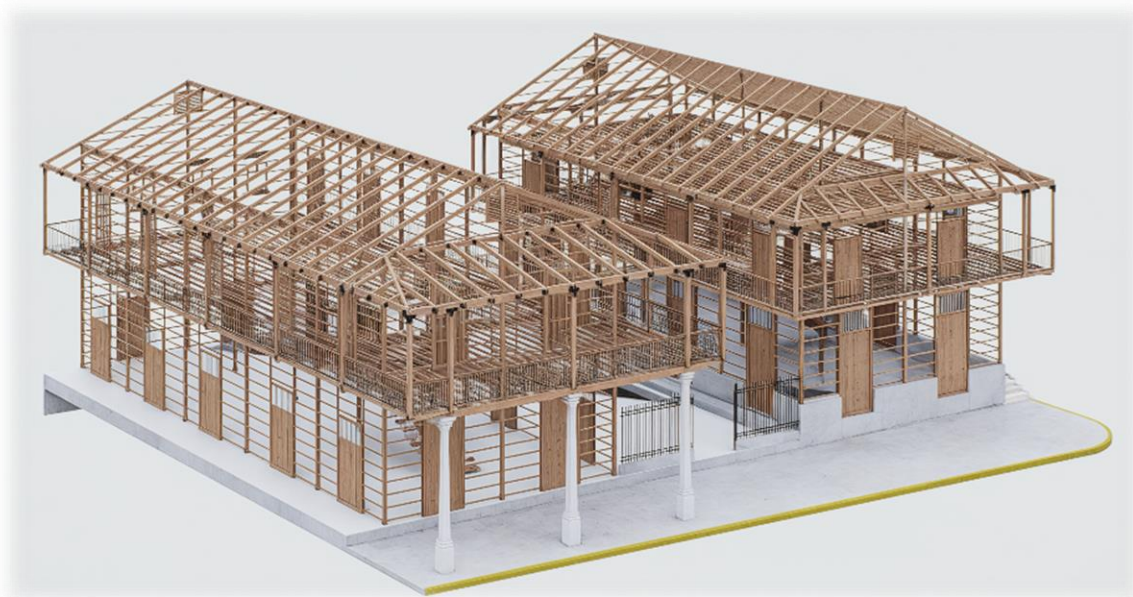
Ilustración 30: volumetría de la estructura de madera propuesta para la casa 1 y 2. (Elaboración propia, 2023)

La estructura de cubierta original, compuesta por cerchas de madera a dos aguas, fue completamente eliminada. La propuesta contempla reconstruir cerchas de madera estructural tratada, siguiendo la geometría original, pero ensambladas mediante conectores metálicos visibles en los nudos principales.

Esta decisión asegura la resistencia estructural requerida y, al mismo tiempo, permite distinguir claramente la cubierta reconstruida de la desaparecida. La cubierta se revestirá nuevamente con teja francesa, conforme a las recomendaciones de Tejeira Davis (2000) y a los Artículos 194–195 del Decreto Ejecutivo n.º 51 (2004).

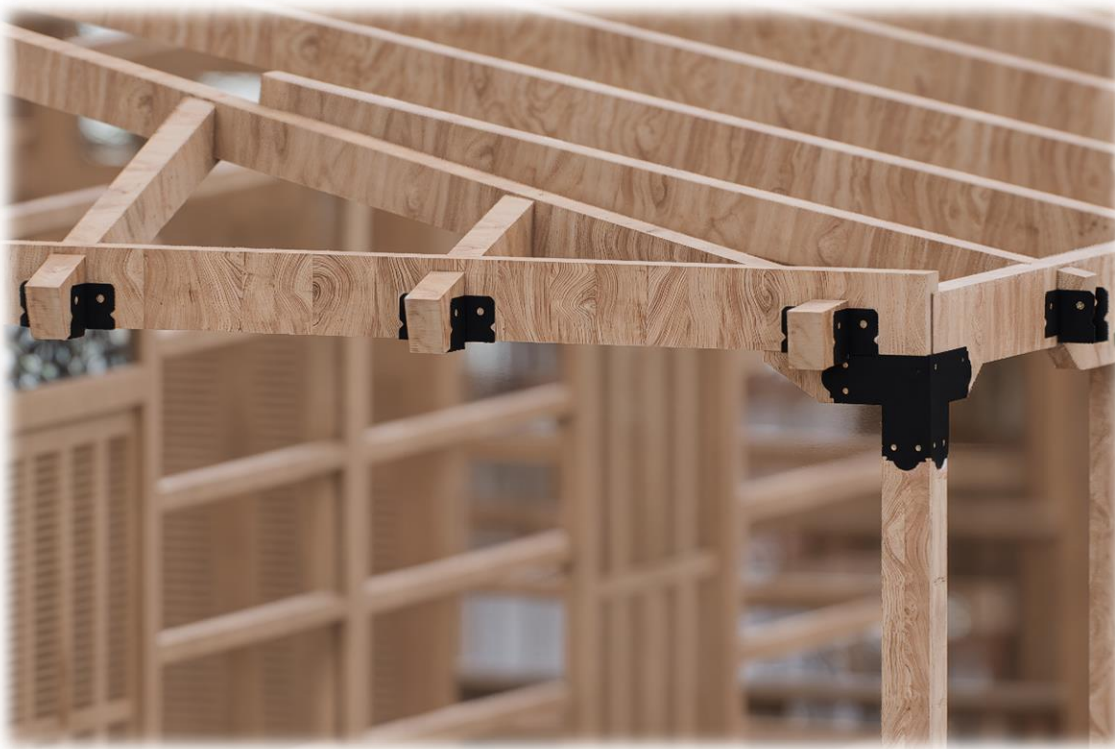
Ilustración 31: detalle de uniones metálicas contemporáneas. (Elaboración propia, 2023)

Las columnas se anclarán mediante bases y conectores metálicos estructurales visibles, diseñados para garantizar la separación del terreno, evitar el deterioro por humedad y proporcionar resistencia a cargas verticales y de levantamiento. La visibilidad de los anclajes metálicos permitirá identificar claramente el carácter contemporáneo de la intervención, sin alterar la modulación espacial original.
