**TESIS DE GRADO**

**CENTRO DE INTERPRETACIÓN Y VISITANTES,  
CON FACILIDADES MÚLTIPLES PARA LA CIMA DEL VOLCÁN BARÚ,  
PROVINCIA DE CHIRIQUÍ”**

**PRESENTADO POR MARCOS CARBALLO MEOÑO; PARA OPTAR POR EL TÍTULO DE LICENCIATURA EN  
ARQUITECTURA**

**II SEMESTRE, 2022**

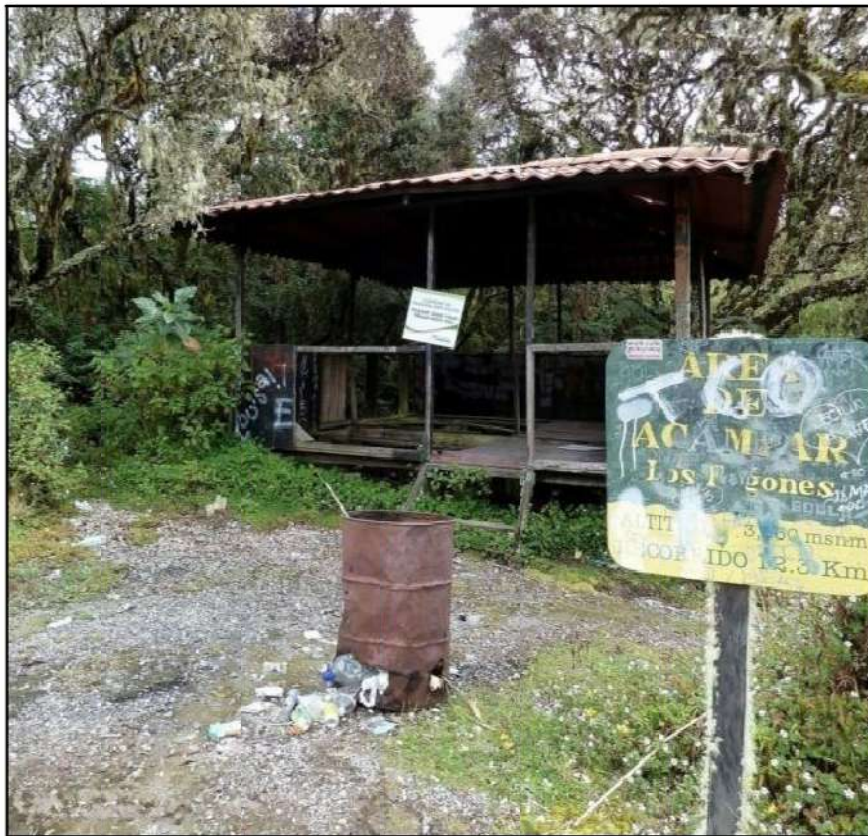
Ubicado a un costado del camino que sube desde camisetas, distrito de Boquete; está este sitio el cual sirve de área para acampar o para descanso para caminantes que siguen esta ruta de acceso. Actualmente lleva años de deterioro y abandono, por lo cual se hace de vital importancia las adecuaciones para el visitante.

**Ilustración 50- Refugio en deterioro- área Los Fogones**

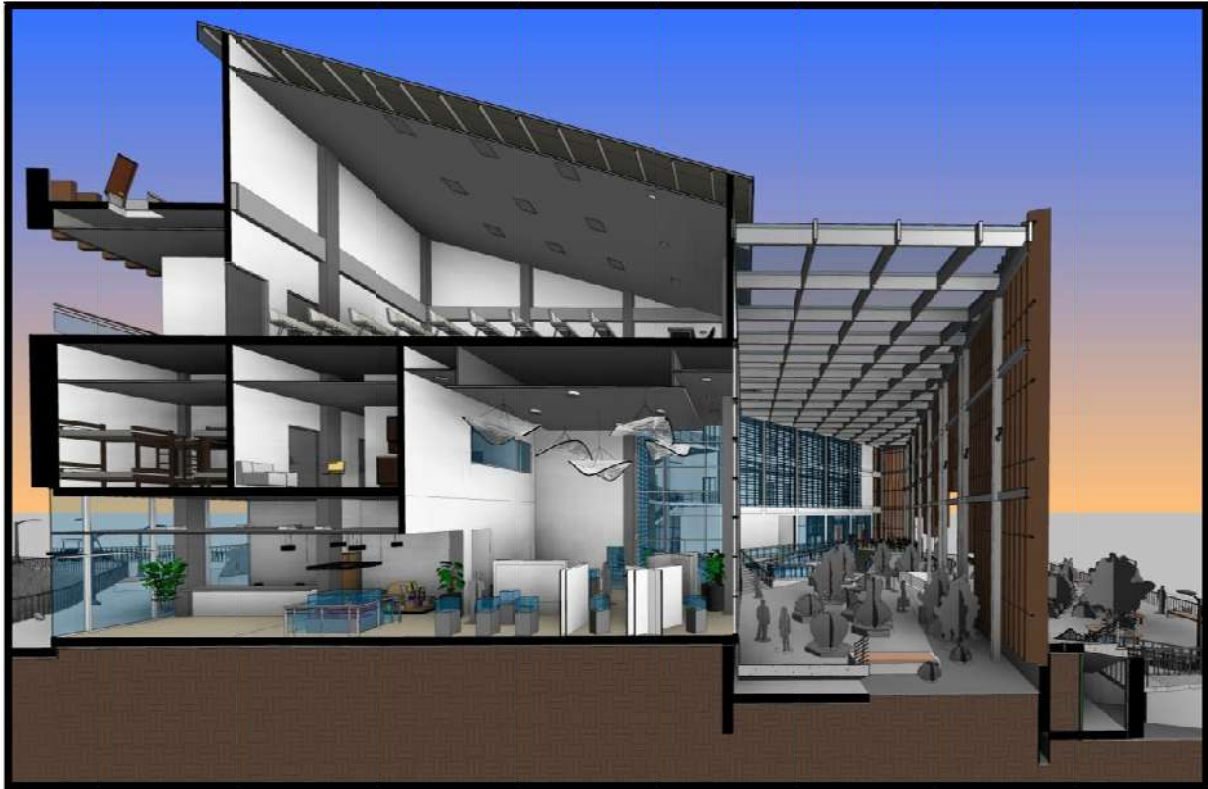
Ilustración 110-SECCION FUGADA - CENTRO DE VISITANTES / AMINISTRACION

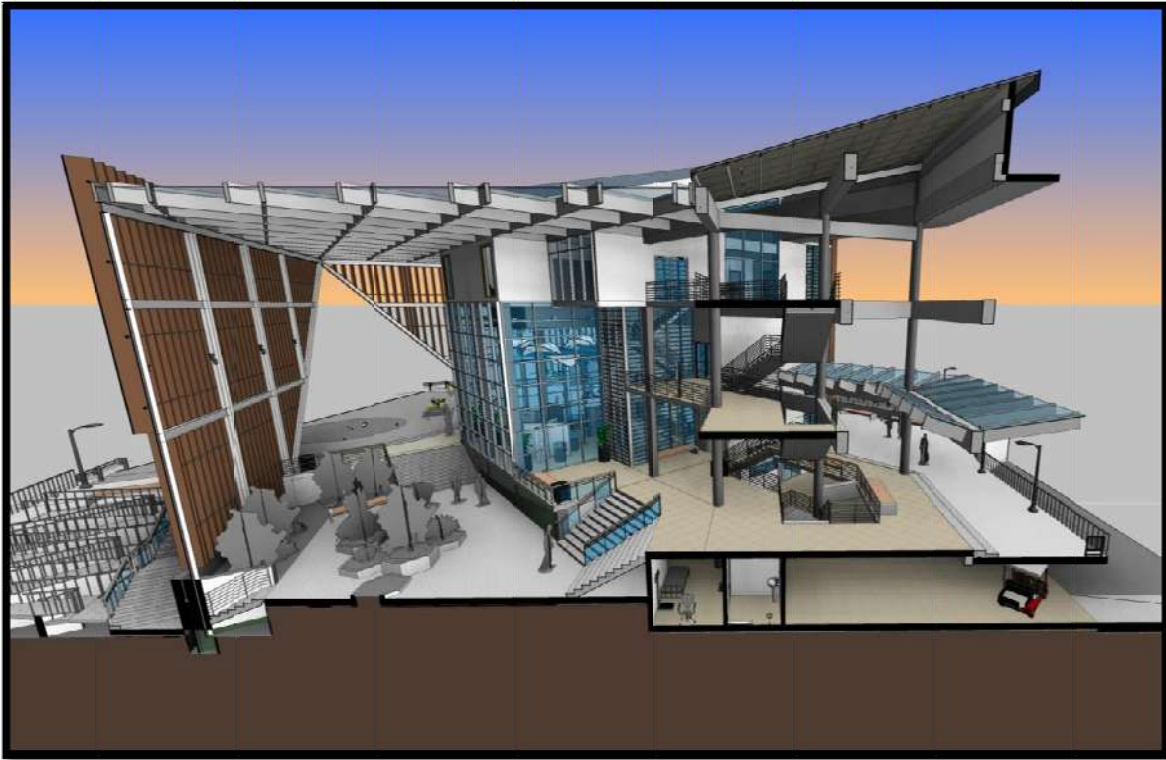
Ilustración 112-SECCION FUGADA - ATRIO CENTRAL / PATIO INTERIOR

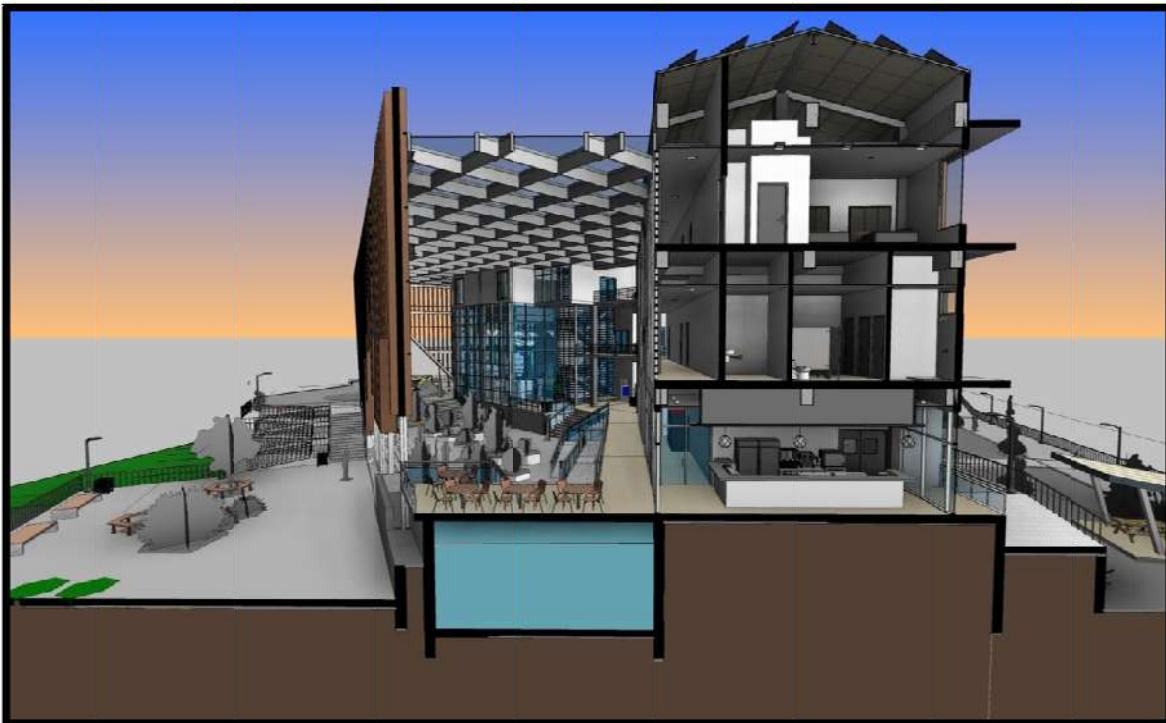
Ilustración 113-SECCION FUGADA - RESTAURANTE, TERRAZA Y HABITACIONES

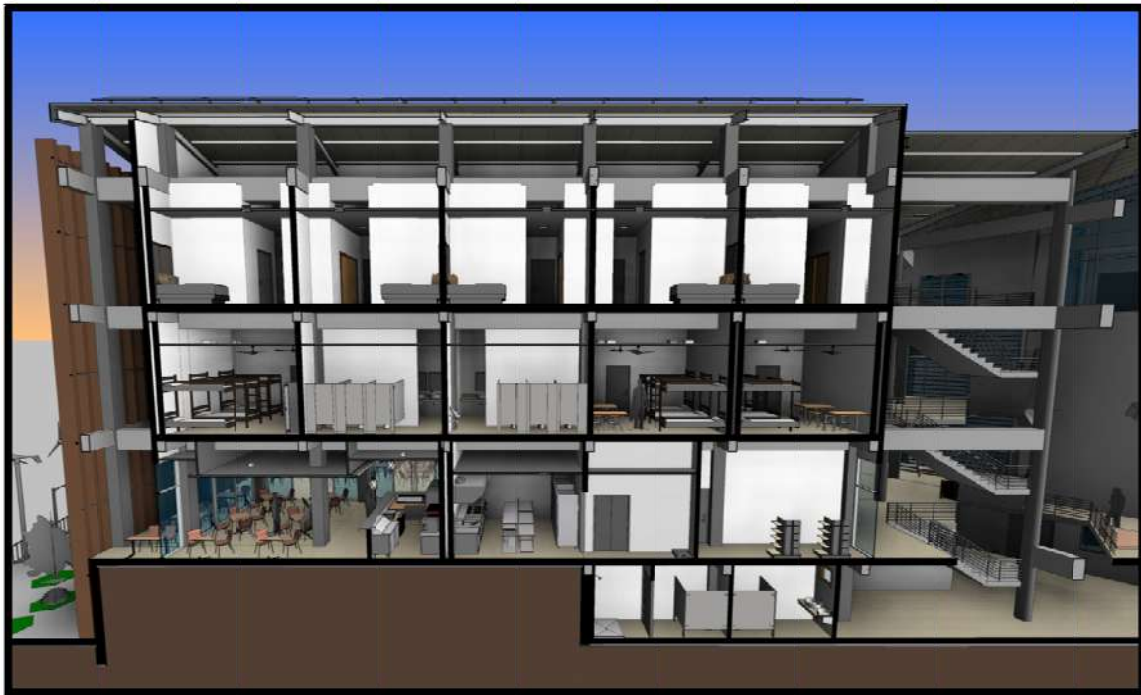
Ilustración 114-SECCION FUGADA - RESTAURANTE, COCINA, HABITACIONES 1ER. Y 2DO. PISO, BAÑOS COMUNALES, BAÑOS PUBLICOS DE NIVEL INFERIOR, ATRIO CENTRAL

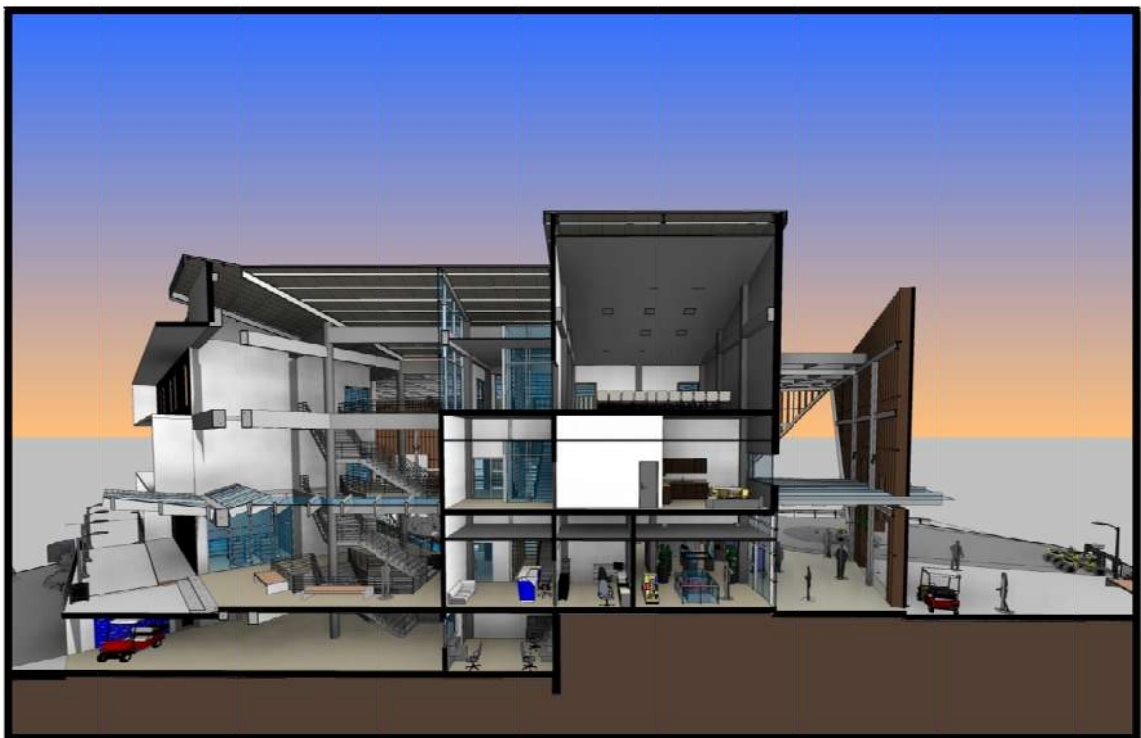
Ilustración 115-SECCION FUGADA - ACCESO PRINCIPAL, CENTRO DE VISITANTES, ADMINISTRACION, AREA DE EMPELADOS, SALON MULTIUSOS Y ATRIO CENTRAL
